Auswirkungen des Erdbebens vom 6. Mai 1976

Erhebungen von Bauwerksschäden in Kärnten

Von Heinz LITSCHER und Bernhard STROBL

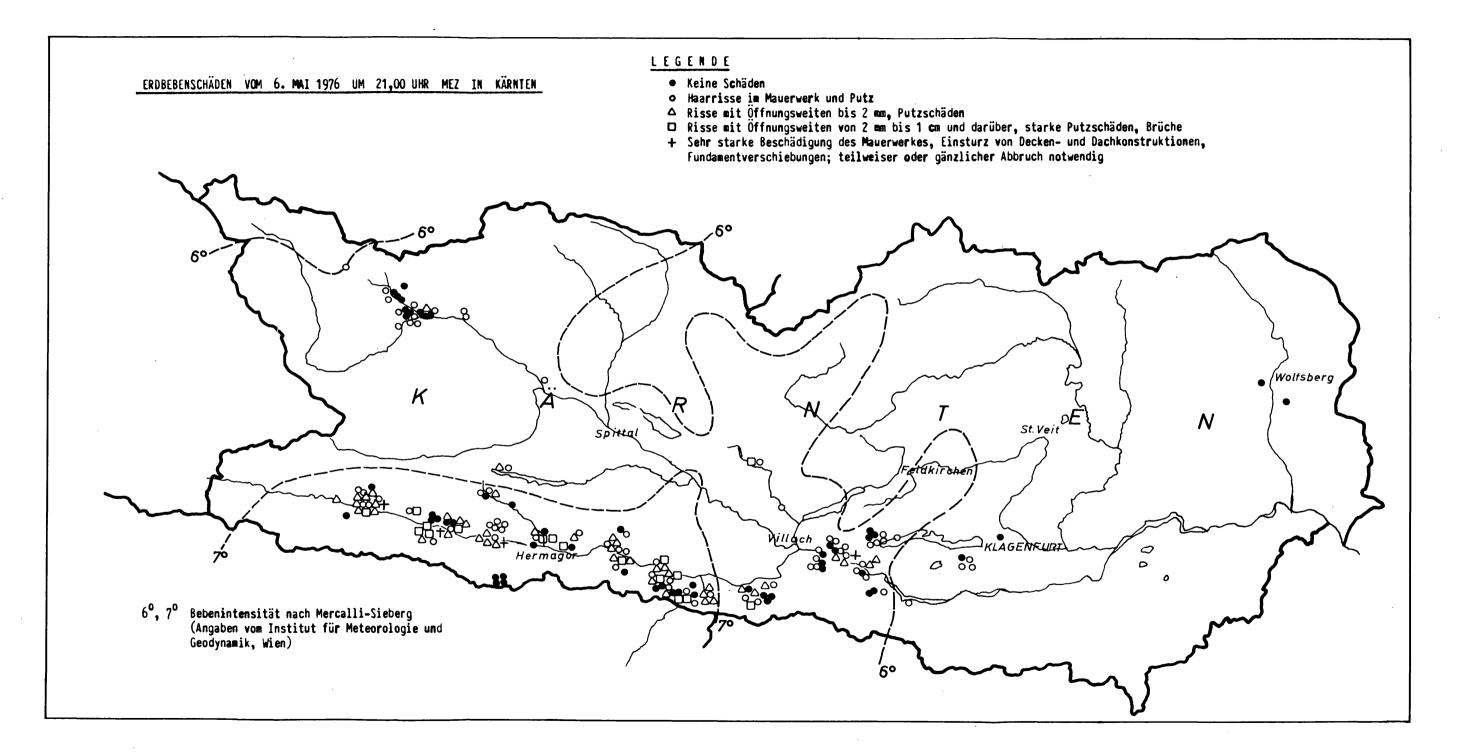
Die in späterer Folge vorgenommene Verdichtung der Beobachtungspunkte in den Erhebungsregionen mit gleichem Erschütterungsgrad erlaubt eine weitere Klassifizierung der Bebenauswirkungen nach der Art der aufgetretenen Schäden. Eine Einteilung in fünf Gruppen ist möglich (siehe dazu beigefügte Karte):

- Gruppe 1 Keine Schäden.
- Gruppe 2 Haarrisse im Mauerwerk und Putz.
- Gruppe 3 Risse mit Offnungsweiten bis 2 mm, Putzschäden.
- Gruppe 4 Risse mit Öffnungsweiten von 2 mm bis 1 cm und darüber, starke Putzschäden, Brüche.
- Gruppe 5 Sehr starke Beschädigung, Einsturz von Decken und Dachkonstruktionen, Fundamentverschiebungen; teilweiser oder gänzlicher Abbruch notwendig.

Aufgrund der geringen Entfernung vom Epizentrum treten Schadensfälle der Gruppen 4 und 5 hauptsächlich im Gailtal und in dessen Seitentälern auf. Dazugezählt soll noch der Bereich Rosegg werden, wo durch das Beben ebenfalls Schäden ähnlicher Größenordnung verursacht wurden. Interessant für diese Bereiche ist die Beobachtung, daß häufig stark zerstörte Gebäude in einigen hundert Metern Entfernung von anderen stehen, die überhaupt keine oder nur geringe Schäden erlitten haben, obwohl die Gebäudekonstruktion fast gleich ist. Auch waren die Wahrnehmungen von Personen in diesen Bauwerken sehr unterschiedlich.
