# WEHRKATASTER DES

## UND SEINER ZUFLÜSSE

Gewässerschutz Bericht 28/2003

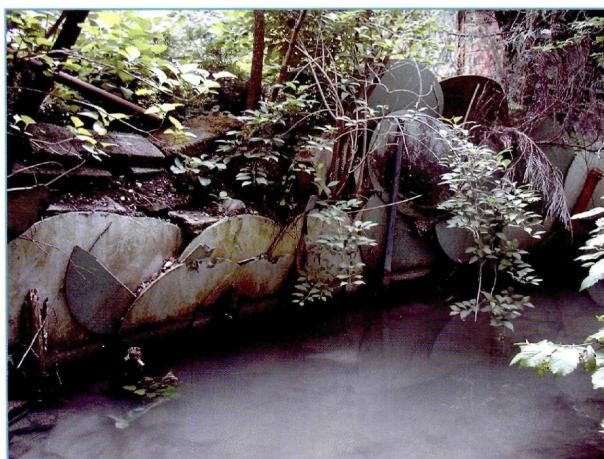
Abb. 3.3: Müll und Bauschutt finden sich besonders in den kleineren Zuflüssen häufig (im Bild: Haidinger Bach)

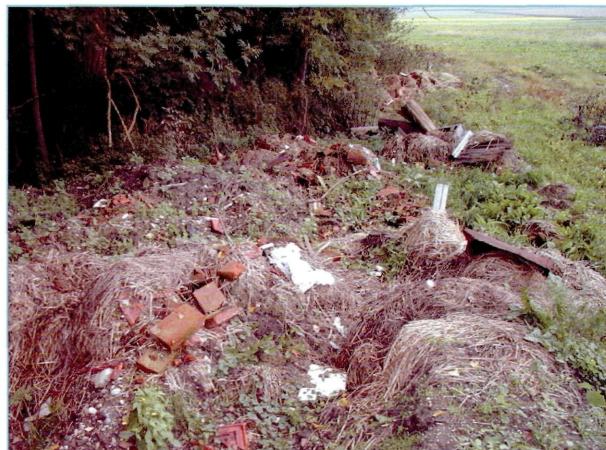
Abb. 5.12: Flussaufwärts der Ortschaft Simbach dient das unmittelbare Gewässerumland als Schutt- und Mülldeponie

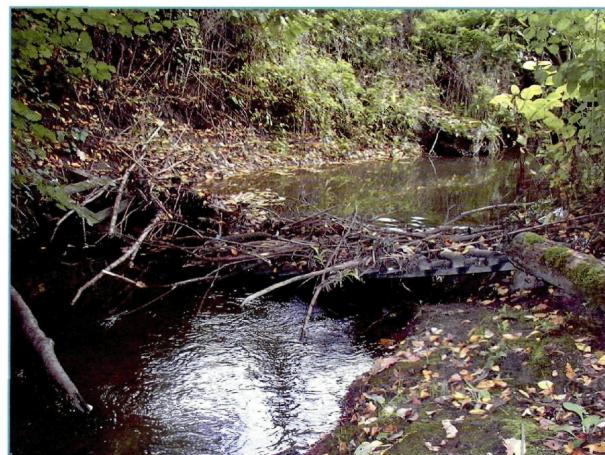
Abb. 5.16: Am Querbauwerk Nr. 2-15 existiert kein kompakter Wasserkörper - es ist daher für Fische unpassierbar

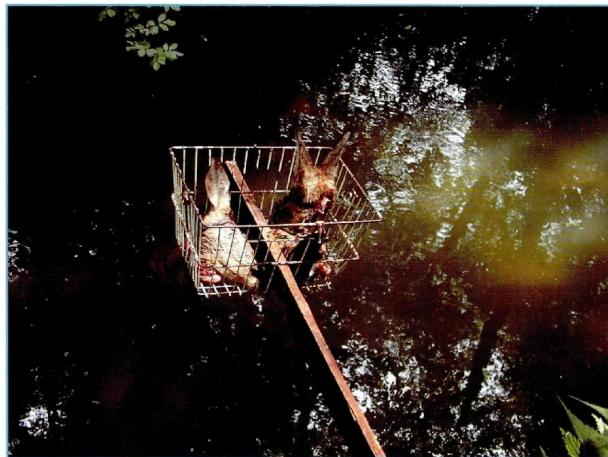
Abb. 5.24: Diese Methode der Fischfütterung in einem Fließgewässer ist nicht nur abzulehnen, sondern verboten!

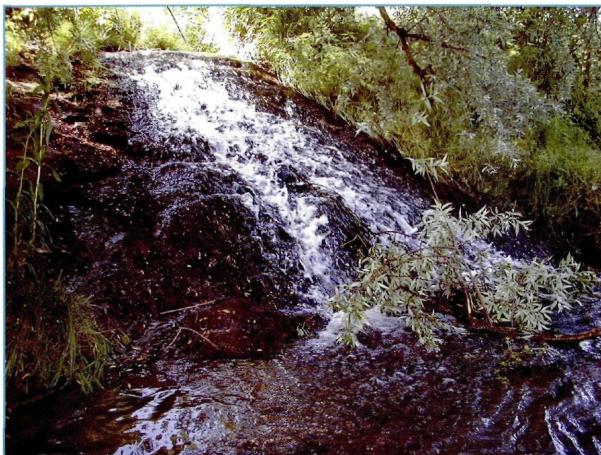
Abb. 5.26: Die Mündung des Aibaches ist für Fische völlig unpassierbar

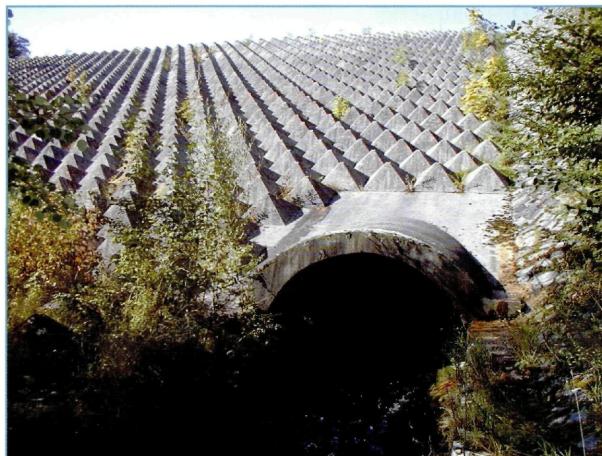
*Abb. 5.33: Das Hochwasserrückhaltebecken in Leithen ist nicht nur aus ästhetischer Sicht problematisch*

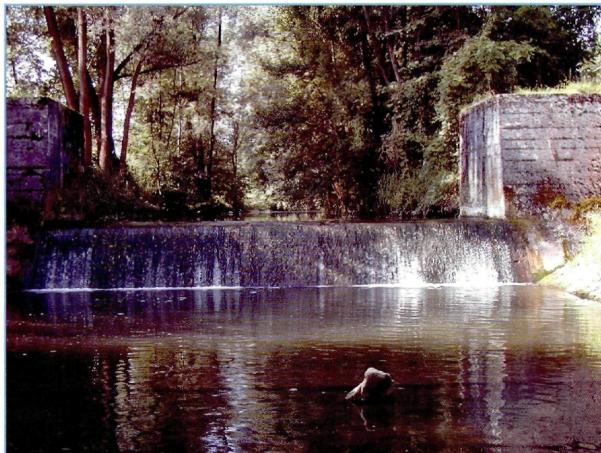
Abb. 5.37: Die Regulierungswehre sind über die gesamte Breite von einem zu geringen Wasserkörper überströmt

Betrachtet man auf Abb. 5.37 die glatte und fast senkrechte Bauausführung des Wehrkörpers, so ist verständlich, wieso diese Bauwerke auch für die Benthosorganismen ein absolutes Wanderhindernis darstellen. Etwa ein Fünftel, genau 19,5 % der Querbauwerke in der Trattnach, sind für Benthostiere problemlos, weitere 19,5 % zum mindest

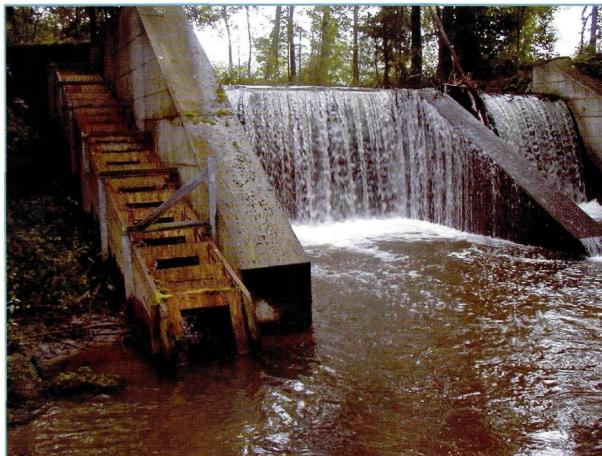
Abb. 5.39: Im Ortsgebiet von Weibern ist ein - infolge Verklausung funktionsuntüchtiger - Denil-Pass installiert

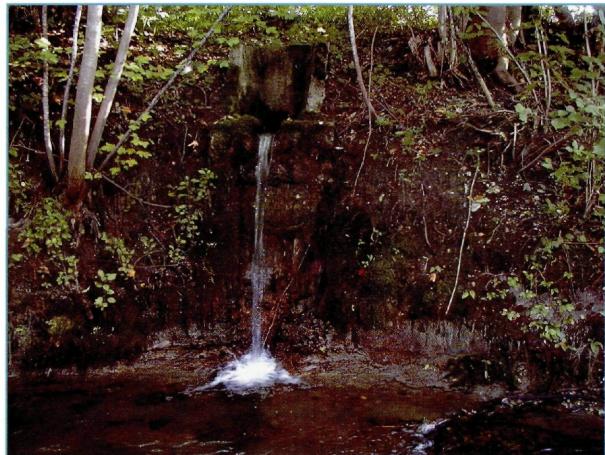
*Abb. 5.41: Der Mündungsbereich des Zuflusses aus Buchleiten ist verrohrt und völlig vom Hauptfluss entkoppelt*

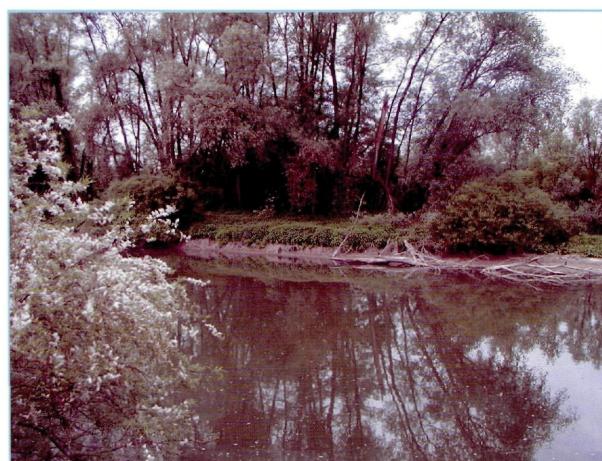
Abb. 6.3: Der Unterlauf des Innbaches ist zwar weitgehend naturnah erhalten, tieft sich aber sukzessiv ein

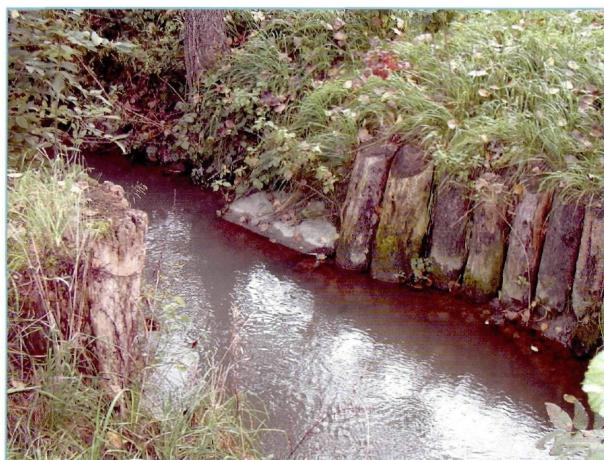
Abb. 6.4: Der Planbach ist im Gemeindegebiet von Fraham ingenieurbiologisch verhältnismäßig hart verbaut

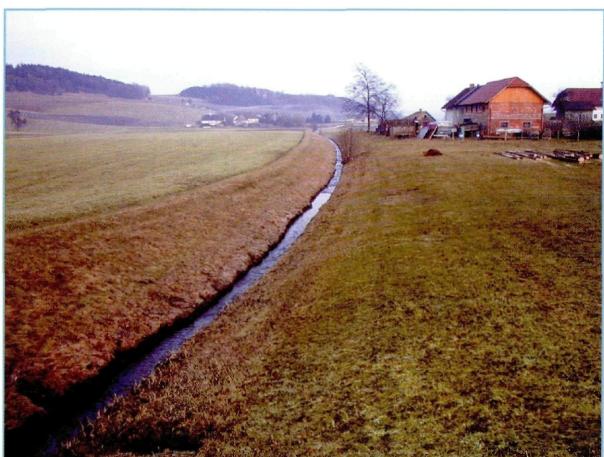
Abb. 6.5: Der Oberlauf des Dachsberger Baches ist durchgehend kanalisiert

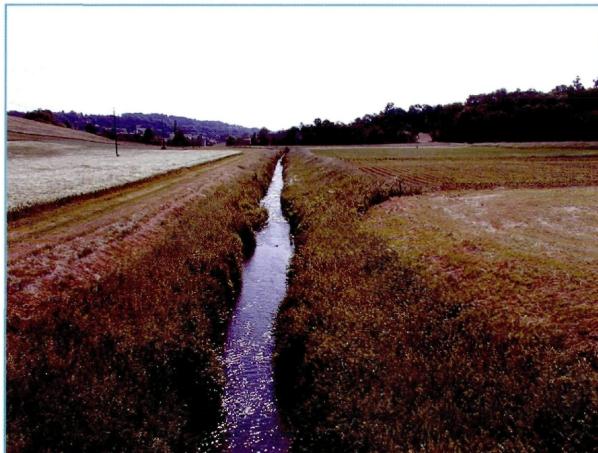
Abb. 6.6: Flussaufwärts der Ortschaft Furth ist die Polsenz infolge der durchgehenden Ufer- und Sohlsicherung kanalisiert

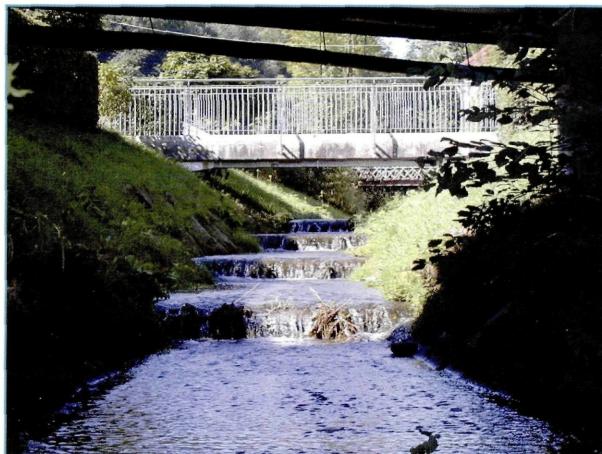
Abb. 6.9: Die Mündung des Steinbaches ist zu einem Kanal umgebaut (die Querbauwerke Nr. 6/3-1 bis 6/3-4 sind gut zu erkennen)

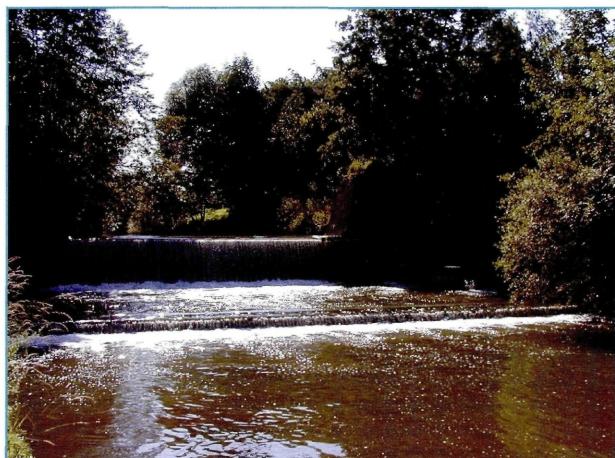
Abb. 7.1: Ähnlich diesem Beispiel sind Wehre in der Trattnach durch seitliche Betonmauern massiv gesichert

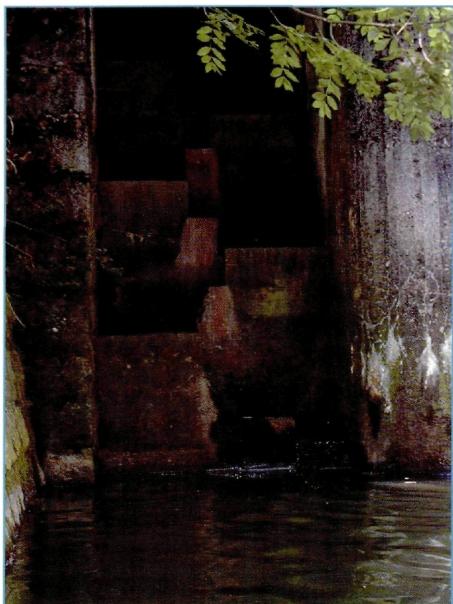
Abb.7.2: Sämtliche Beckenpässe dieser Bauart an der Trattnach sind als nicht funktionsfähig zu beurteilen

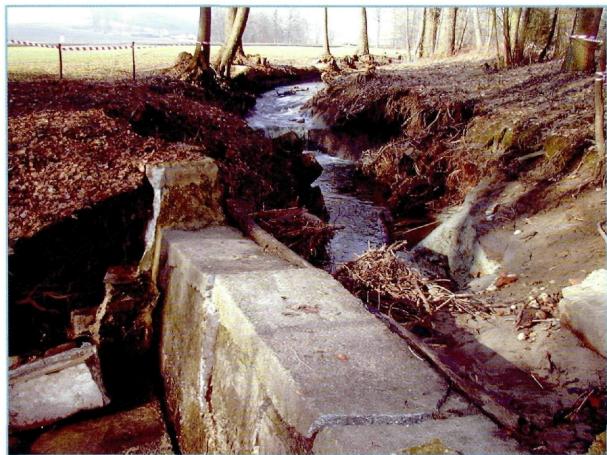
Abb. 7.4: Das Bauwerk Nr. 3-12 wurde durch ein Hochwasser zerstört, der Bach strömt unter dem Wehrfuß hindurch

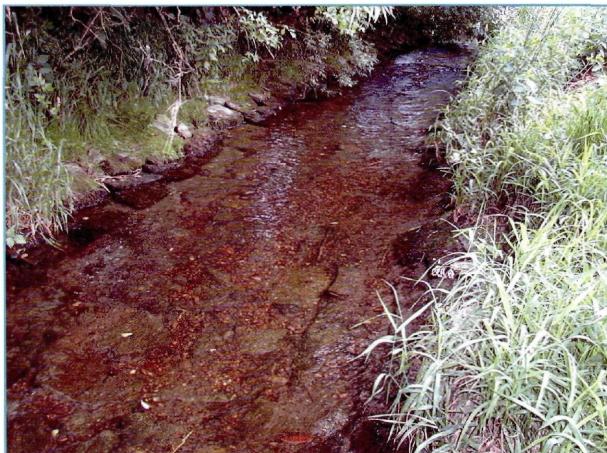
Abb. 7.7: Der Unterlauf des Rottenbaches ist durchgehend kanalisiert
