# Wehrkataster des Gurtenbaches und seiner Zuflüsse

Gewässerschutz-  
Bericht 40

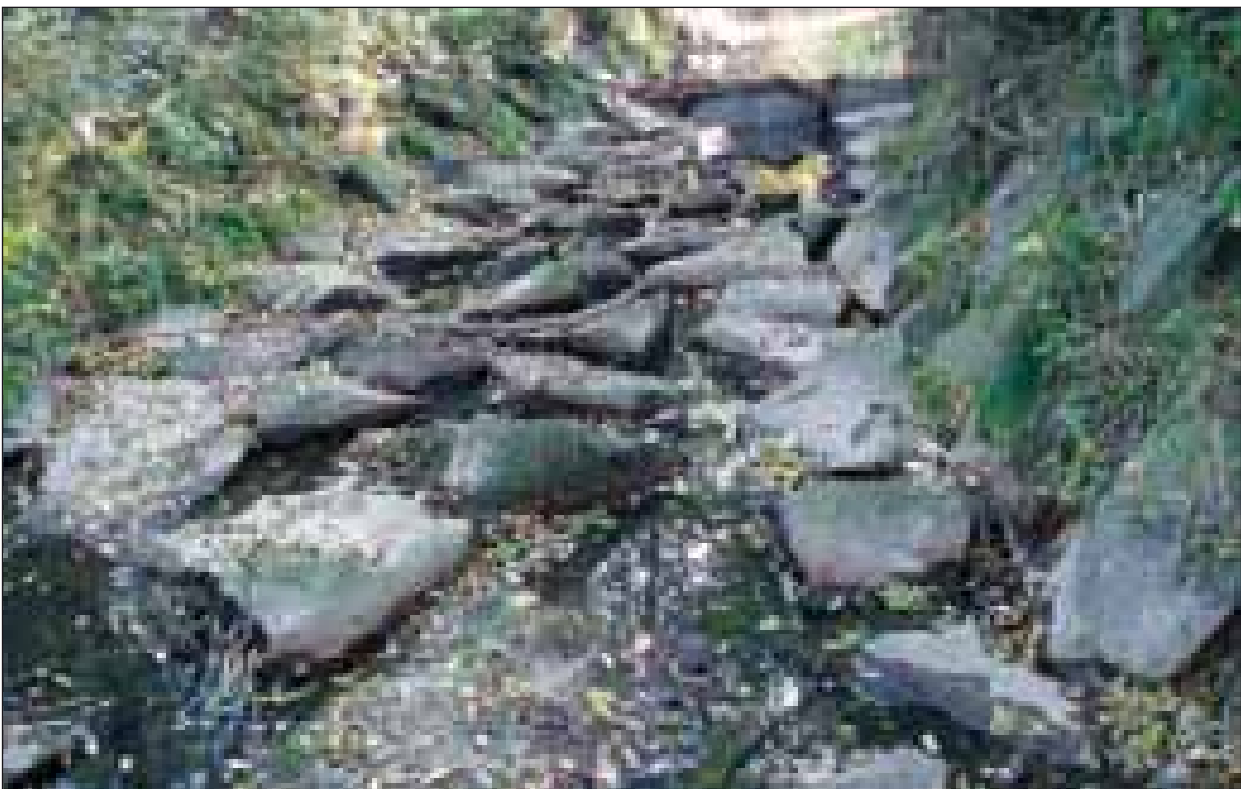
Abb. 18: Querbauwerke, die von einer Vielzahl kleiner Wasserkörper durchströmt sind, sind für Fische unpassierbar (Foto: Nonsbach)

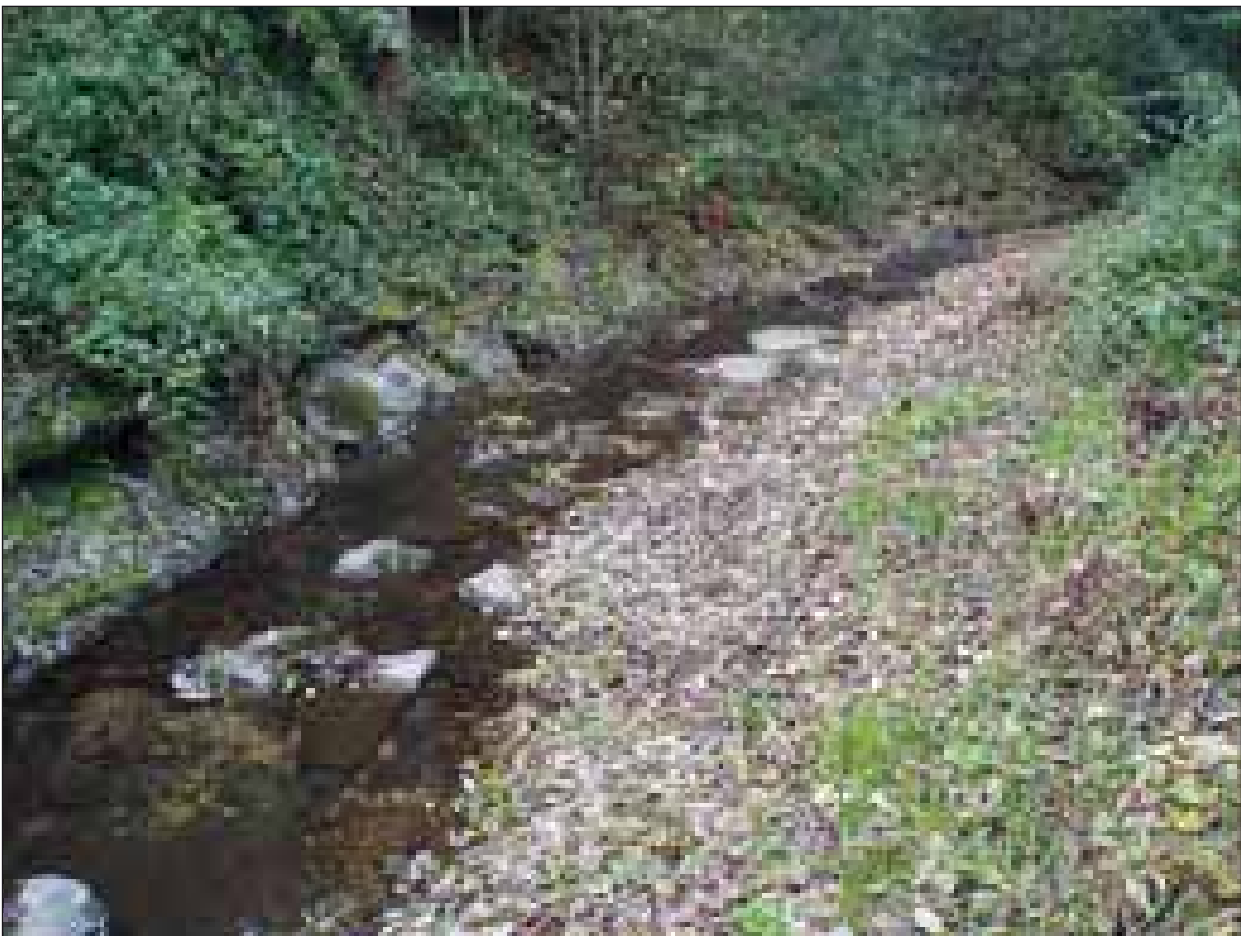
**Abb. 42:** Blockwurfsicherung im Nonsbach

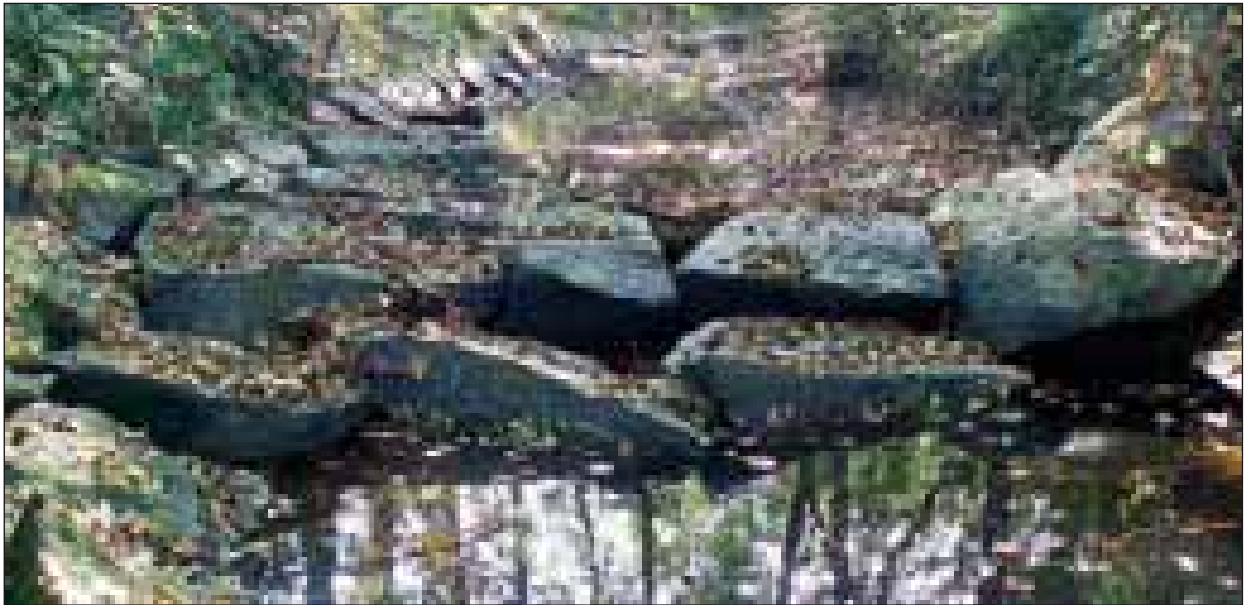
Abb. 53: Querbauwerk Nr. 4-14 im Nonsbach

Im Mittellauf des Baches, auf Höhe der Brücke östlich des Gehöftes Öttl, konnten im Zuge der Begehung mehrere adulte Bachschmerlen beobachtet werden, die aufgrund der geringen Wasserführung an der flussaufwärtigen Wanderung gehindert wurden.

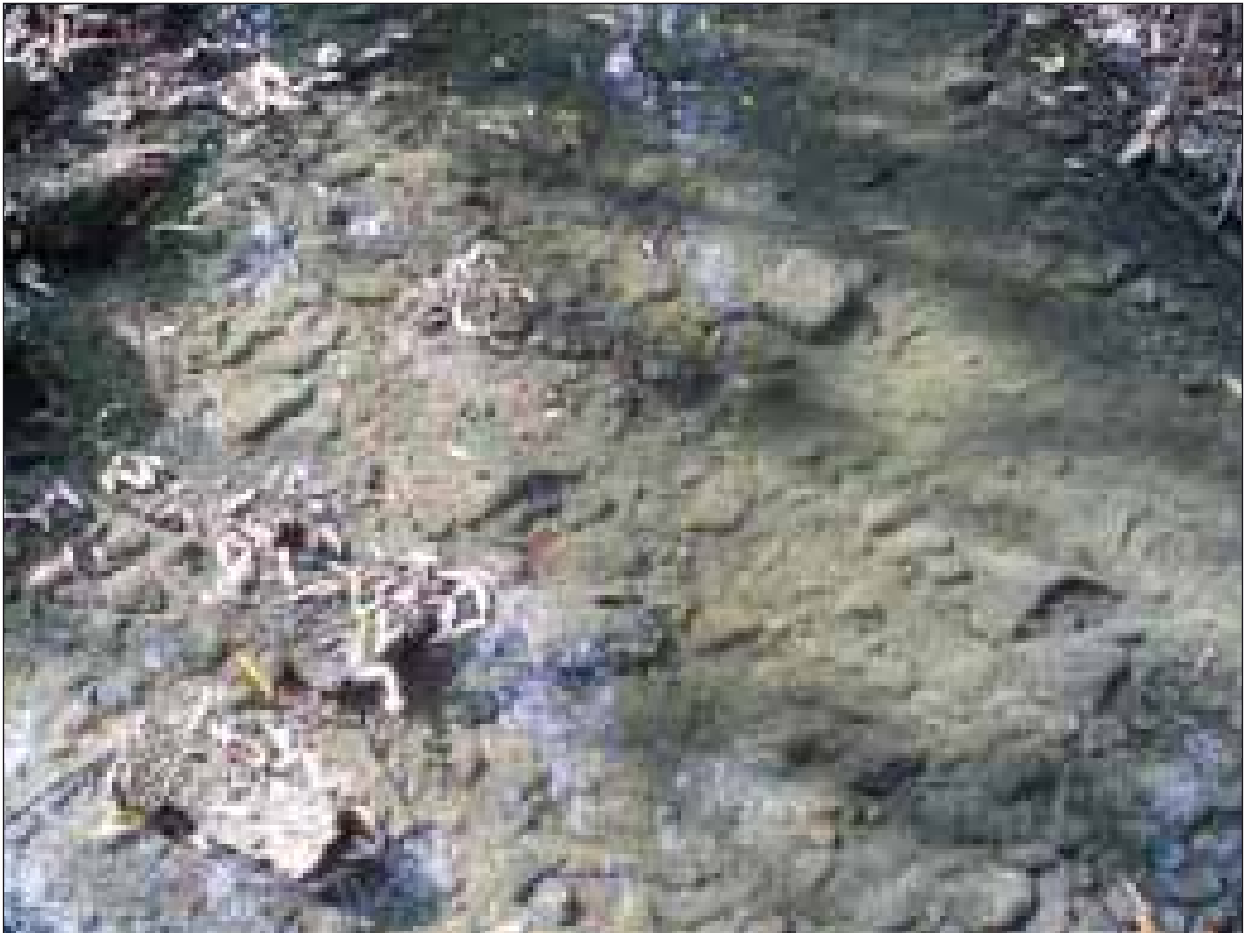
Abb. 66: Feinsedimentablagerungen im Mittellauf des Nonsbaches

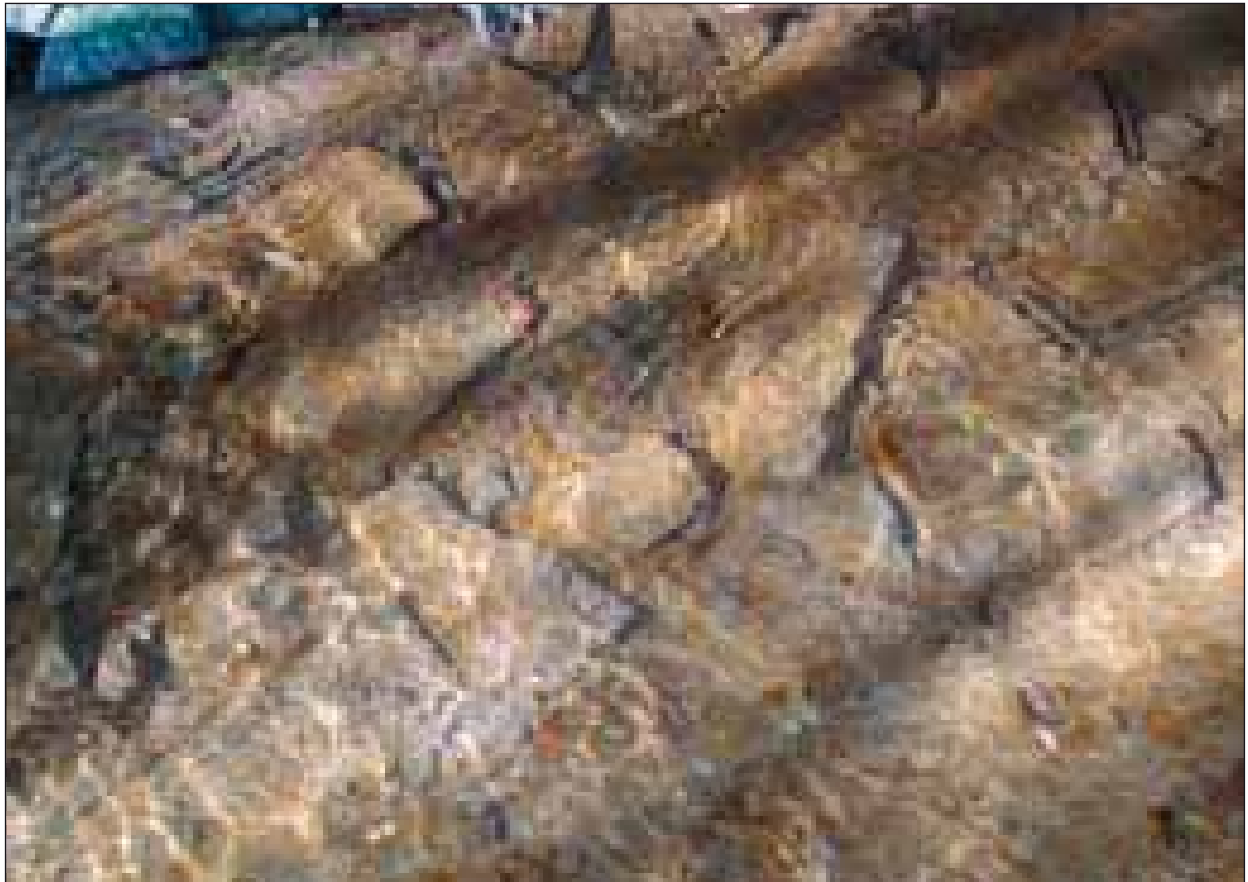
**Abb. 74: Sohlstabilisierung durch Wasserbausteine**

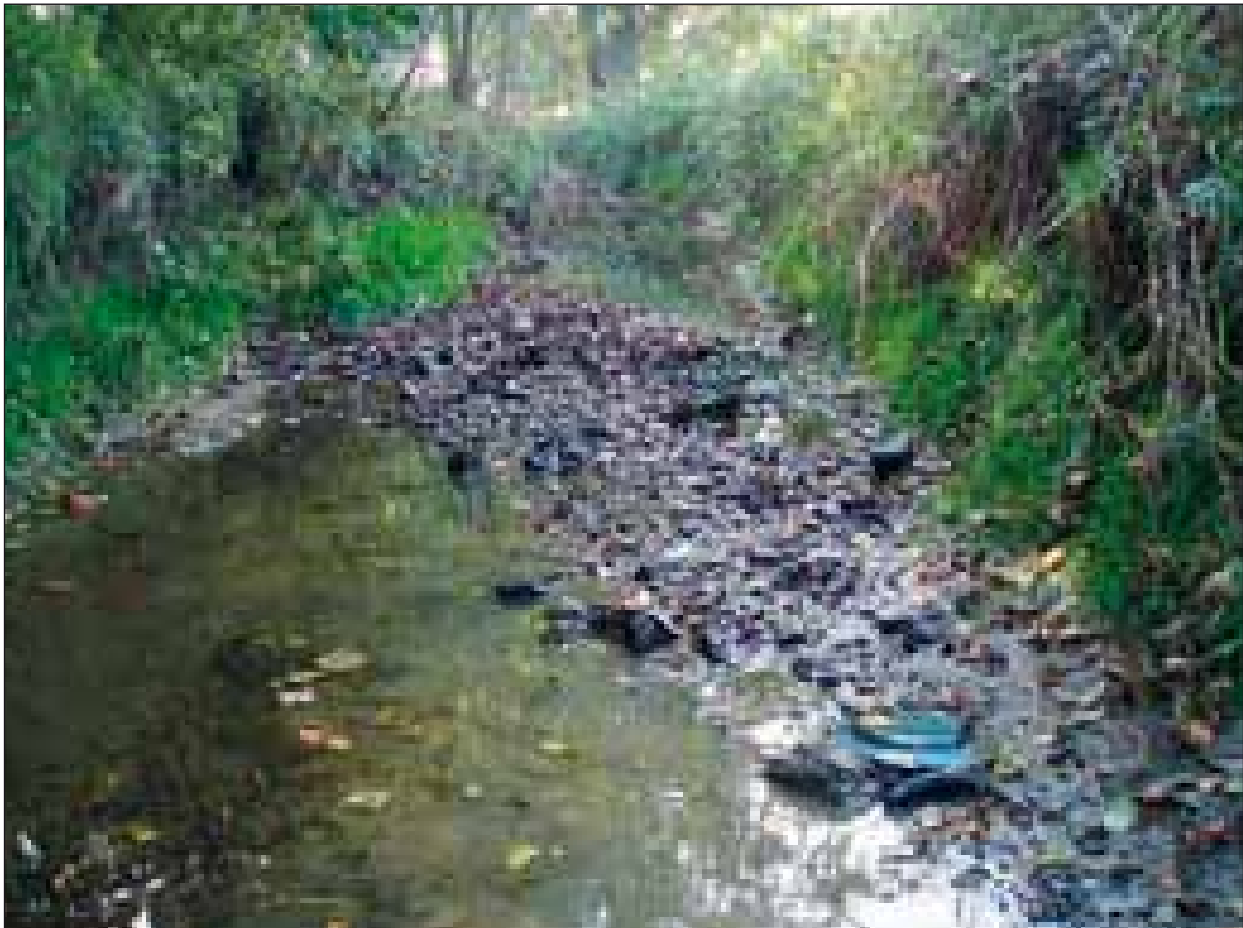
Abb. 81: Feinsedimentablagerungen und Hausmüll im Mittellauf des Simetshamer Baches

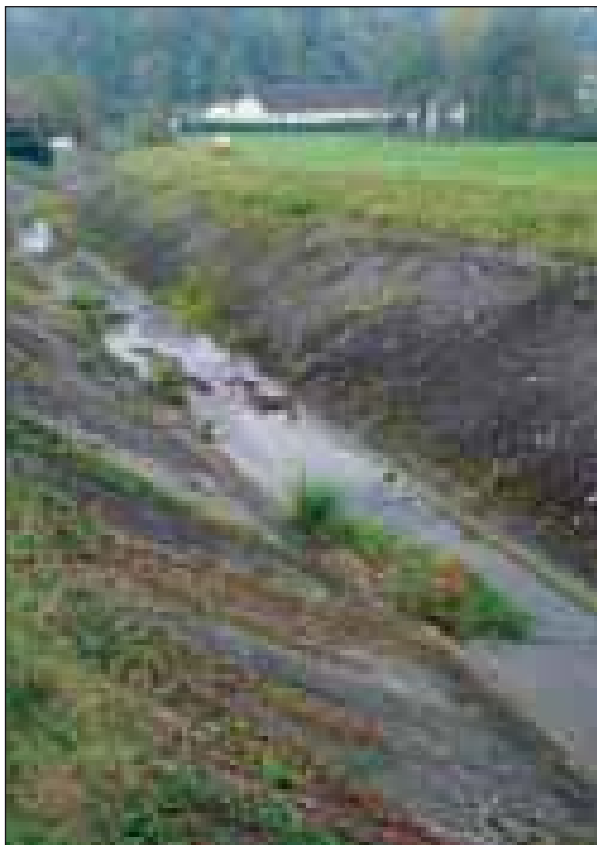
**Abb. 82:** Der Doblach wird flussauf der Mündung in den Gurtenbach in einem Betonbett geführt

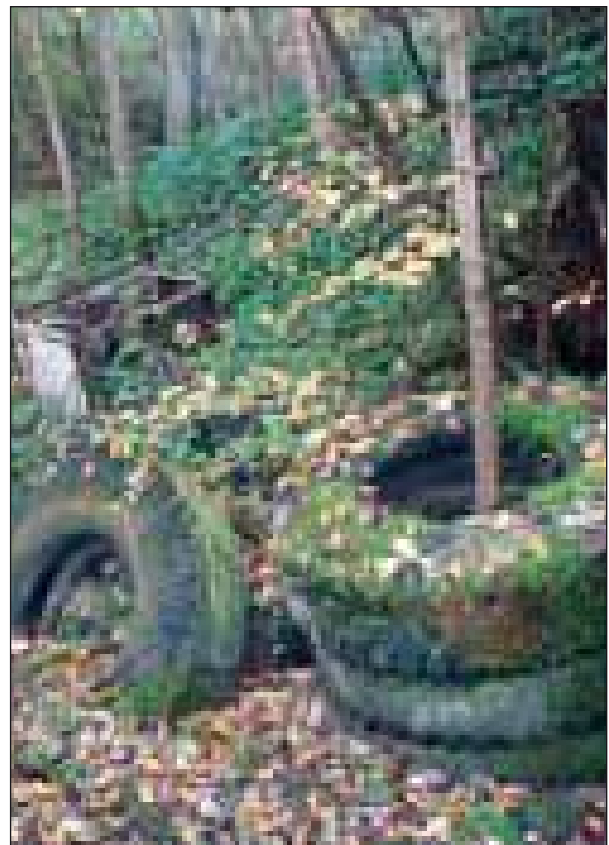
**Abb. 83:** „Ufersicherung“ mit Altreifen und Alteisen im Mittellauf des Doblaches

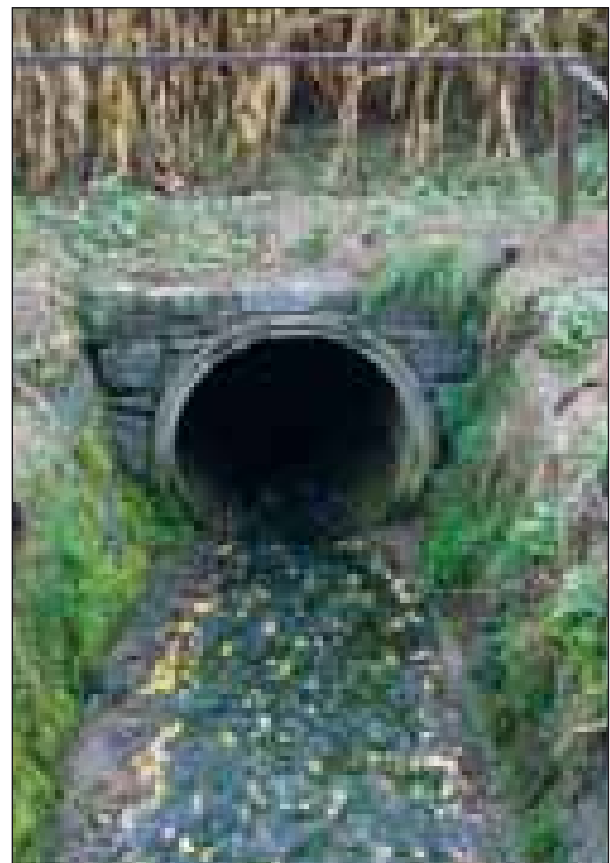
Abb. 85: Flussaufwärtiges Ende der Verrohrungsstrecke im Murhamer Bach

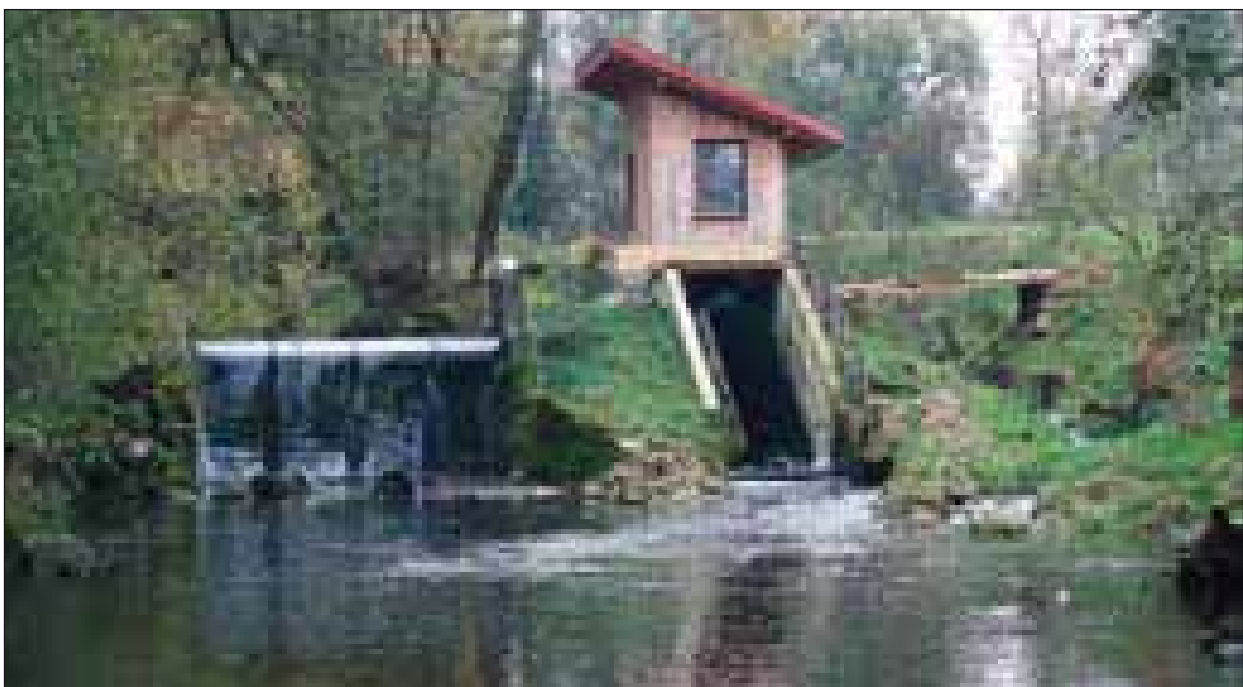
Abb. 86: Durch den Aufstau der fließenden Welle bei Kraftwerksanlagen kommt es zu massiven Feinsedimentablagerungen im Stauraum

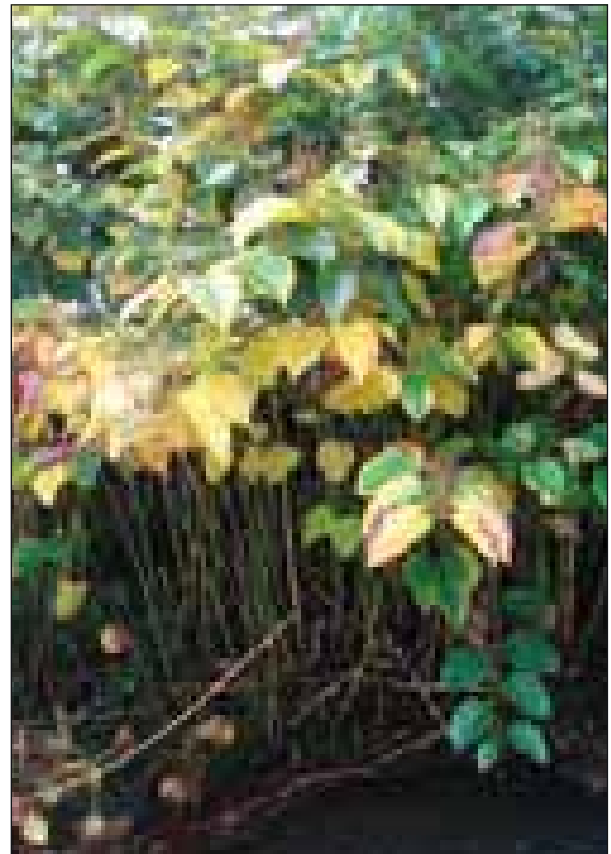
Abb. 87: Japanischer Staudenknöterich am Ufer des Ellreinger Baches

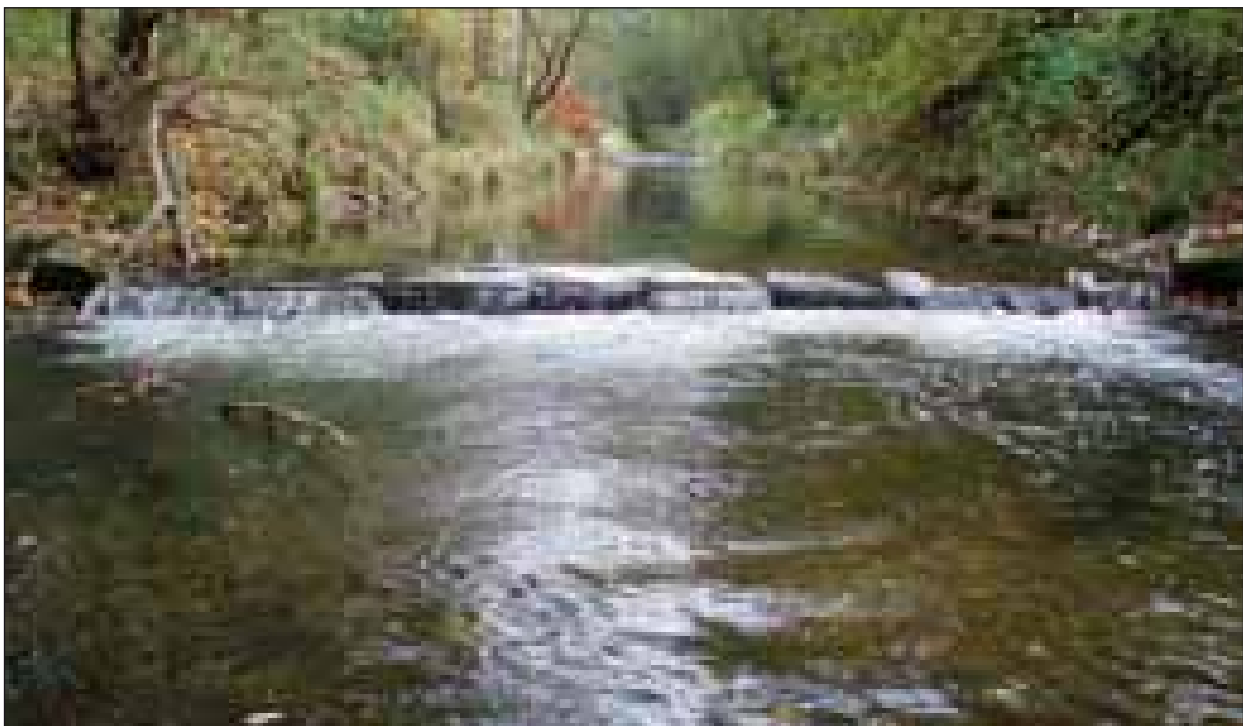
**Abb. 92: Begradigter und regulierter Abschnitt des Gurtenbaches im Gemeindegebiet von Obernberg am Inn**

stattung zu erhöhen und dadurch eine Lebensraumverbesserung zu erzielen.

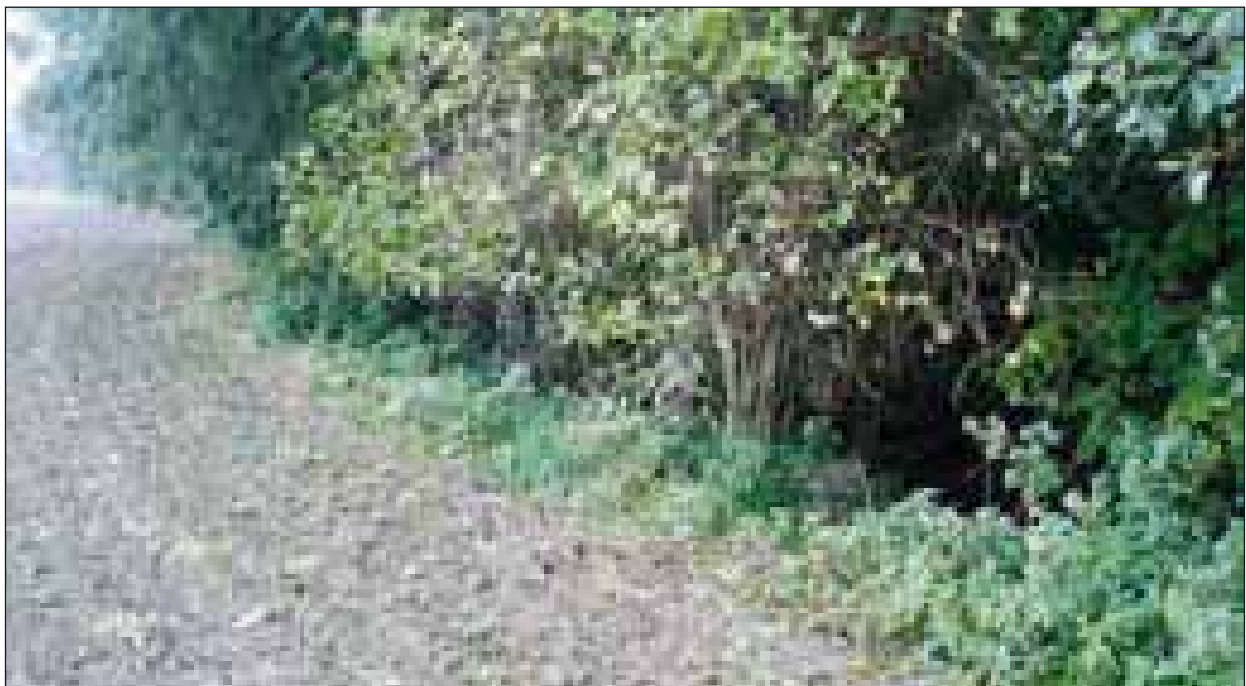
Der abiotische Aspekt zielt auf die Beeinträchtigung der Gewässer durch Feinsedimenteinträge aus dem Gewässerumland ab (**Abb. 99**). Durch die Intensivierung der Landwirtschaft, verbunden mit Drainagierungen und Trockenlegung von Land in den letzten Jahrzehnten, leiden immer mehr Gewässer und damit auch ihre Lebewesen unter der Verschlammung der Gewässersohle. Ein Absterben der im Schotterlückenraum lebenden aquatischen Fauna durch Sauerstoffmangel ist die Folge. Besonders bei dieser Problematik werden in den nächsten Jahren hohe Anstrengungen erforderlich sein, um die Beeinträchtigungen in den Griff zu bekommen.

**Abb. 99:** Die landwirtschaftlichen Nutzflächen reichen oft bis an die Ufer heran (Aufnahme bei Murhamer Bach)
