Über die gegenwärtige Erdfalltätigkeit im Speckbachtal bei Auerbach (Oberpfalz)

Von Renate Illmann (Erlangen)

Zusammenfassung: Seit etwa ab Mitte der siebziger Jahre in Auerbach/Oberpfalz ein tief hinabreichender Eisenerzabbau betrieben wird, der sich auf den Grundwasserstand des dortigen Karstes auswirkt, hat die Häufigkeit von Erdfällen in den Tälern von Speckbach und Flembach stark zugenommen. Die Entwicklung einiger Objekte wurde über zweieinhalb Jahre hinweg beobachtet und wird hier beschrieben, wobei auch die damit verbundenen Probleme angesprochen werden.

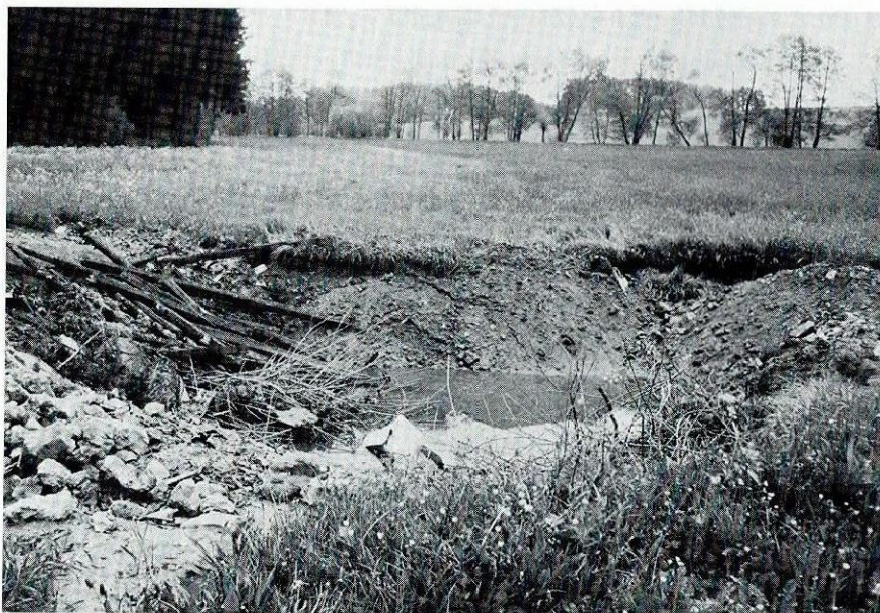
- 3) Herbst 1980: Einbruch im Wiesengrund nördlich des Speckbaches; provisorisch aufgefüllt.
- 4) Herbst 1980: Großer Einbruch im Wiesengrund nördlich des Speckbaches; in der Folgezeit zum Müllabladen benutzt (Abb. 2).

Abb. 2: Großer Einbruch auf der Wiese nördlich des Speckbaches bei Saaß (Erdfall 4). Ansicht von Nordwesten, Zustand am 31. Mai 1984.

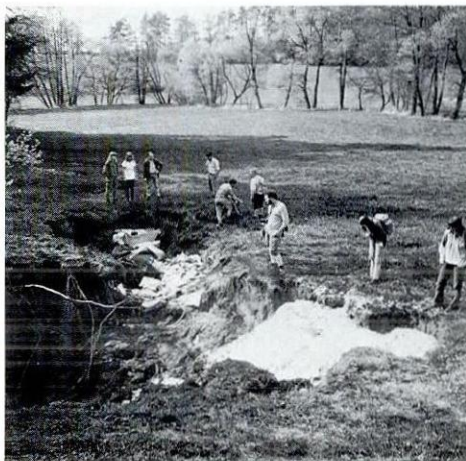
Am 6. Mai 1984 wurde der elf Monate zuvor entdeckte Erdfall wieder besucht. An seinem östlichen Ende hatte sich ein ansehnlicher Krater gebildet, dessen hangseitige Stirnwand 4 m tief fast senkrecht hinabreichte. Von der tiefsten Stelle zog sich eine Art Einzugsgraben mit leicht ansteigender Sohle etwa 8 m in die Wiese hinein, wobei die größte Breite 4 m betragen mochte. Am Grunde des Einbruches war Dolomitfels mit einer hineinziehenden Spalte zu sehen. Über die Steilkante – die direkt an einem nach Saaß führenden Feldweg liegt – war eine Fuhre Hausmüll in die Doline gekippt worden. Ebenso waren von der von der Wiese aus zugänglichen Seite Abfälle abgeladen worden (Abb. 3). In Meterabständen westlich des ursprünglichen Einbruches hatten sich zwei kleinere Dolinen gebildet, die aber ganz in Lockermaterial standen. Etwa 15 m östlich des Haupttrichters zogen sich in Abständen von etwa 5 Metern drei unterschiedlich große kreisrunde Einbrüche quer über die Wiese.

Abb. 3: Müllschlucker-Erdfall, Höhlenkataster Nr. A 304, bei Saaß, mit Müllablagerungen. Ansicht von Südosten. Zustand am 6. Mai 1984.

Im November 1985 ließ das Landratsamt Amberg-Sulzbach auf eine Eingabe der EWAG Nürnberg (Wasserversorgung) hin den Müll aus den Dolinen abfahren und die Vertiefungen teilweise mit Erdreich auffüllen.

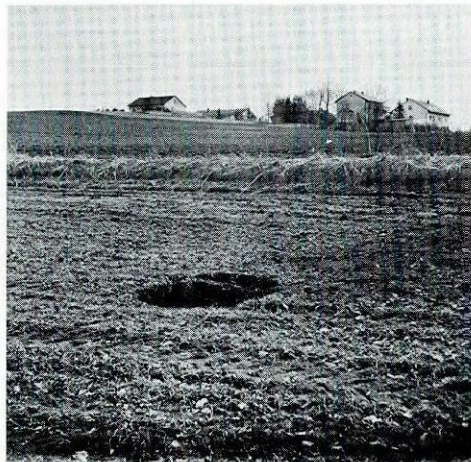
Der kleine Einbruch im Acker oberhalb des „Müllschluckers“ wurde im Laufe des Juni 1984 verfüllt und zeigte nach dem Winter leichte Nachsackungserscheinungen. In demselben Acker brach im September 1984 bei der Ernte ein Loch von 1½ m Durchmesser ein, als ein Mähdrescher darüberfuhr. Es wurde sofort wieder mit Sand zugefüllt. Im Frühjahr 1985 zeigte sich in dem Acker etwa in der Mitte zwischen den beiden vorerwähnten eine neue steilwandige Einsenkung von 1 m Durchmesser und 30 cm Tiefe, die bis zum Mai auf ½ m Tiefe zunahm (Abb. 4).

Abb. 4: Kleiner Einbruch auf der ersten Ackerterrasse (Erdfall 18) bei Saaß. Zustand am 30. März 1985.

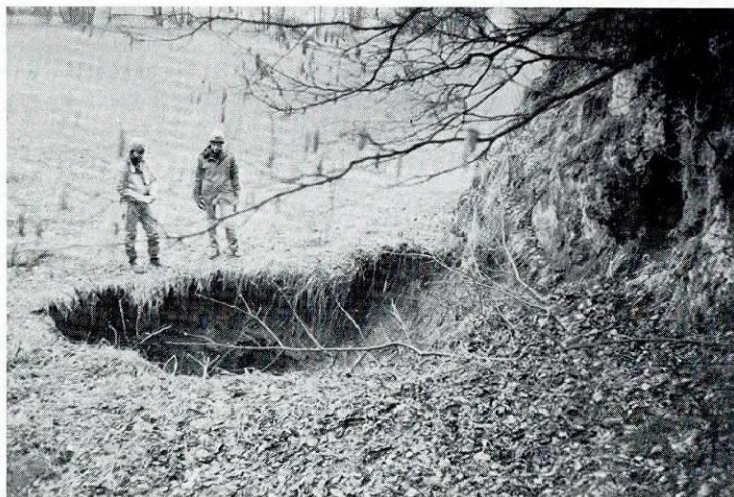
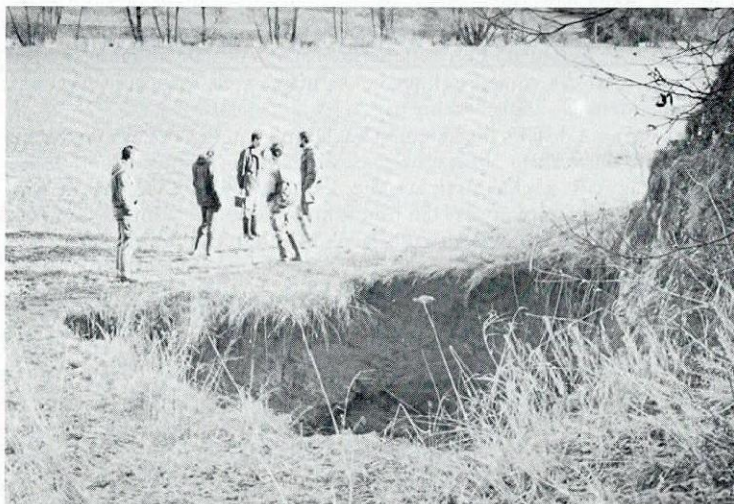
*Abb. 5 und 6: Doline 3 des Zwei-Bäume-Erdsfalles bei Auerbach, Ansicht jeweils von Westen.
Abb. 5 zeigt den Zustand am 1. April 1984, Abb. 6 am 3. Februar 1985.*

Bei Doline 3 war vom Nordostrand so viel nachgebrochen (Abb. 6), daß der nach Osten führende Schluß verlegt war. Im Südwestgang war das früher erwähnte Lockermaterial in der Außenwand durchgebrochen und bewirkte einen Tageslichteinfall auch vom westlichen Dolinenboden her. Am Ende dieses Ganges befand sich stehendes Wasser. Außen im Dolinenboden trat anstehendes Gestein jetzt in größerer Fläche auf. In WNW-Richtung, 36 m von Doline 3 entfernt, war in der Wiese eine flache Mulde zu bemerken.

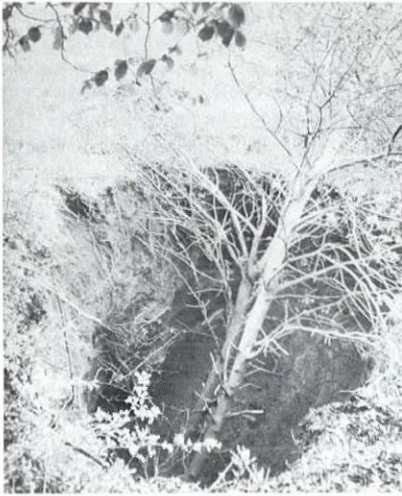
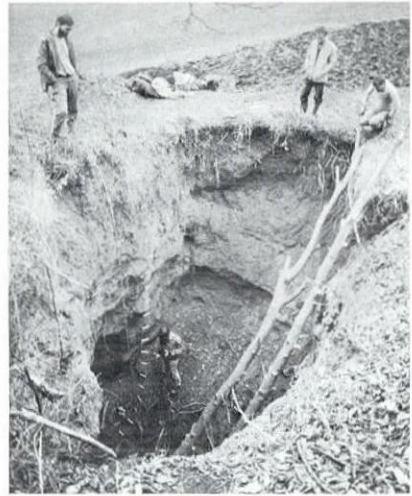
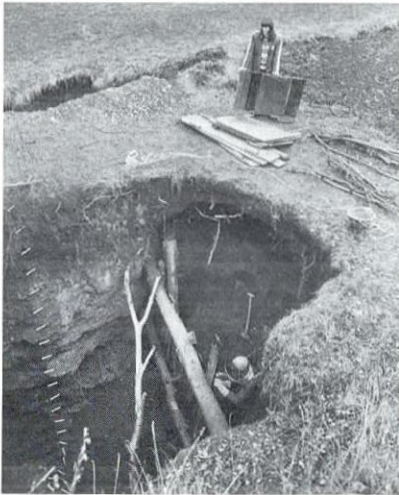
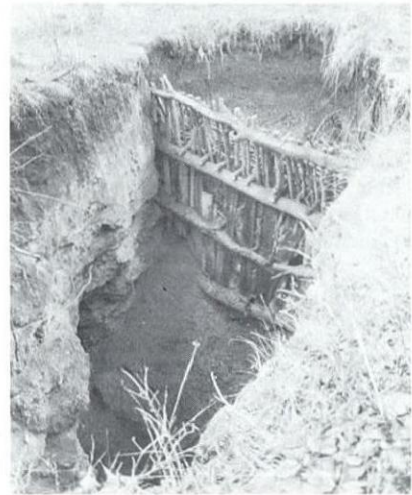
den Füßen entschwand, waren umgefallen (Abb. 7) und lehnten jetzt auf dem Ostrand des Einbruches, was den Vorteil hatte, daß man sehr bequem in den Trichter hinabklettern konnte. Die tiefste Stelle des Bodens (im W) befand sich nunmehr etwa 6 m unter dem oberen Rand, und die Aushöhlung an der Nordseite zeigte eine lichte Höhe von 2 m und konnte begangen werden. In ihrem Hintergrund war eine nach Osten ziehende Kluft zu bemerken. Doline 3 war durch einfließendes Hochwasser an der äußersten Spitze etwas nachgebrochen.

Abb. 7 bis 10: Doline 1 des Zwei-Bäume-Erdfalles bei Auerbach. Abb. 7 (Ansicht von Westen) zeigt den Zustand am 31. Mai 1984, Abb. 8 (Ansicht von Westen) am 9. Dezember 1984. Auf Abb. 9 ist eine Ansicht von Südwesten während der Sicherungsarbeiten am 13. April wiedergegeben; links oben im Bild ist die Doline 2 erkennbar. Abb. 10 (Ansicht von Westen) zeigt den Zustand am 27. Dezember 1985. Die rasche Veränderung des Erdfalles wird durch die Bildserie deutlich veranschaulicht.

Während der Verbaubarbeiten an Doline 1 brach ein meterbreites Stück überhängendes Erdreich vom Ostrand ab (Abb. 9). In der Höhle fand sich wieder ein Lehmsumpf, aber schon mit Trockenrissen. Die Raumhöhe im oberen Teil war durch Abrutschen des Schuttkegels auf $\frac{1}{2}$ m angewachsen.

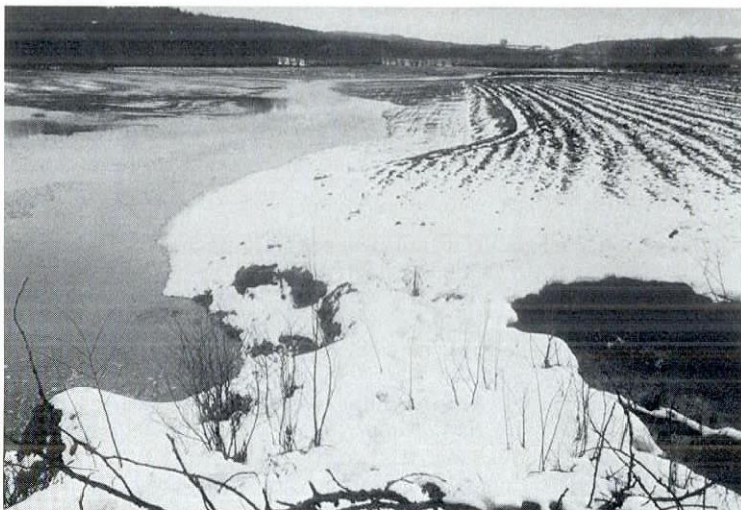
Abb. 13: Doline 1 (rechts) und Doline 2 während der Überschwemmung am 19. Jänner 1986 (vgl. auch Abb. 12). Anblick von Westen. Am Horizont sind die Gebäude der Grube Leonie als Silhouette erkennbar.

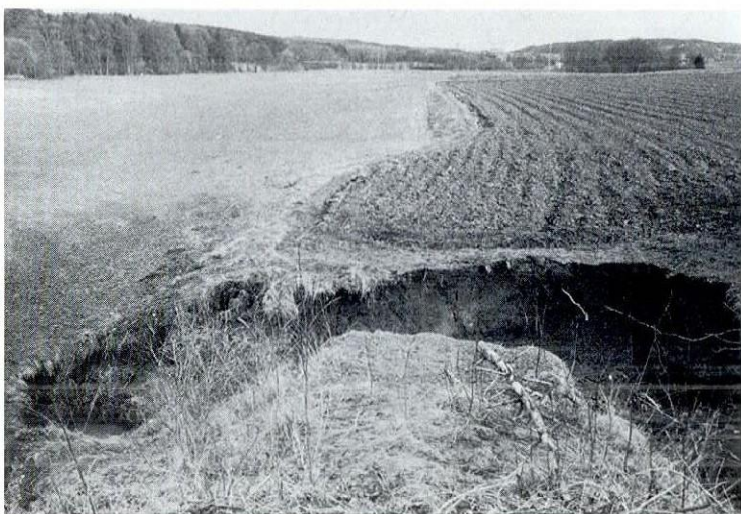
Abb. 14: Doline 1 (rechts) und Doline 2 vom gleichen Standort wie Abb. 13, jedoch mit durchbrochenem Erddamm. Zustand am 30. März 1986.

tig erodierte, war schon eine Woche später zu erkennen, als nämlich der bisherige Erd-
damm zwischen Doline 1 und 2 eingebrochen war (Abb. 14) und im Westen der sauber
herauspräparierte steil abfallende Fels hervortrat. Doline 1 hatte sich am östlichen Rand
um mehr als 2 m erweitert; ferner war der Dolinenboden ca. 1 m tiefergelegt, so daß die
Sperrwand nun völlig in der Luft hing (was unsere Pläne zur Befestigung dieser Seite zu-
nichte machte). Auch der Boden im oberen Höhlenteil lag 1 m tiefer; dafür war aber im
Höhlentieften ein hoher Sandberg aufgeschüttet. Das im Herbst freigelegte Sediment-
profil war ausgeschwemmt und der Felskanal darunter gut sichtbar, von welchem Fließ-
spuren in die Höhle hineinführten.

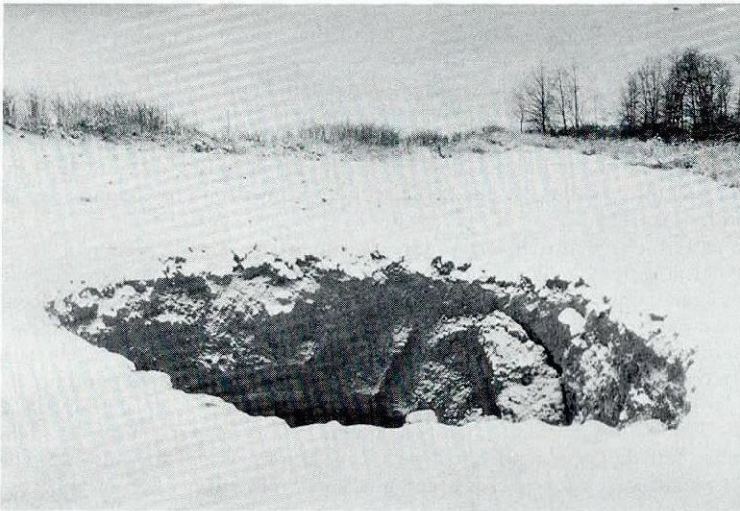
Im angrenzenden Acker war der schon zweimal verfallte kleine Einbruch wieder
um ½ m nachgesackt. 30 m entfernt gähnte mitten im Acker auf einer Bodenwelle ein
neuer Einbruch von 5 m Durchmesser und 3 m größter Tiefe (Abb. 15, Abb. 16).

*Abb. 15: Neuer Einbruch im Acker (5 m Durchmesser, 3 m Tiefe), kurz nach der Bildung am
26. Jänner 1986.*

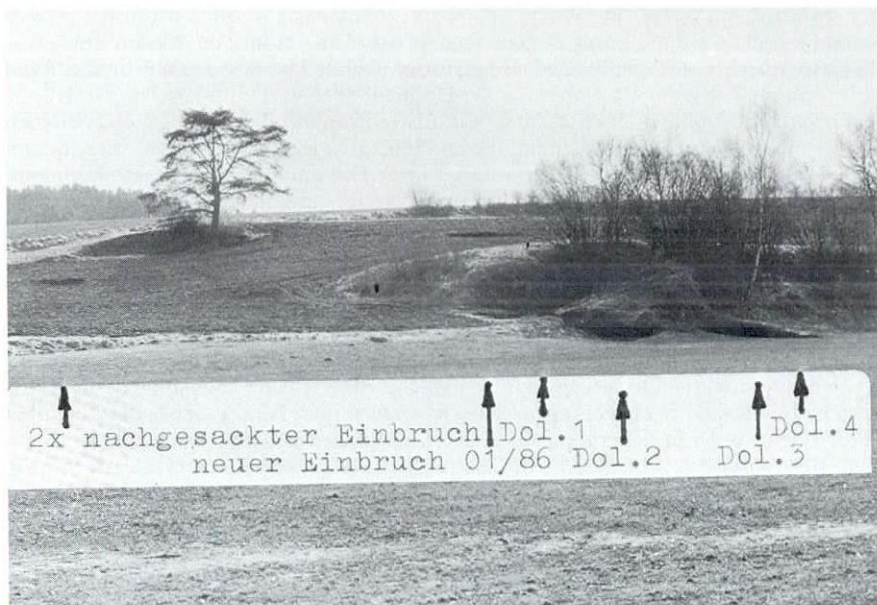
Abb. 16: Zwei-Bäume-Erdfall und Umgebung, Gesamtüberblick. Ansicht von Nordosten. Zustand am 30. März 1986.

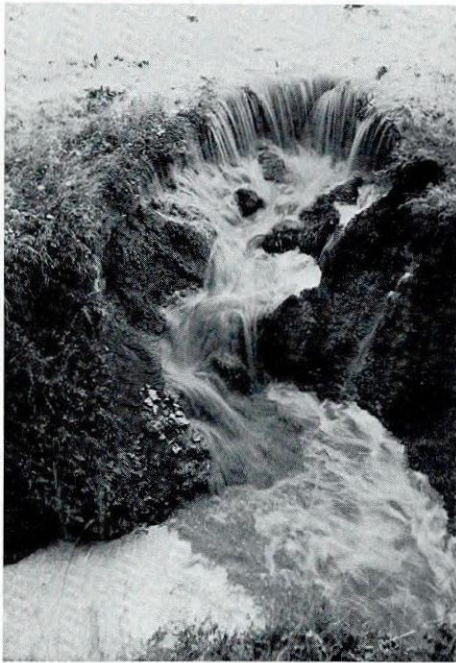
Abb. 17: Einströmen des Hochwassers in Doline 3, bei beginnendem Rückstau, aufgenommen am 17. Juni 1986 um 20.25 Uhr.

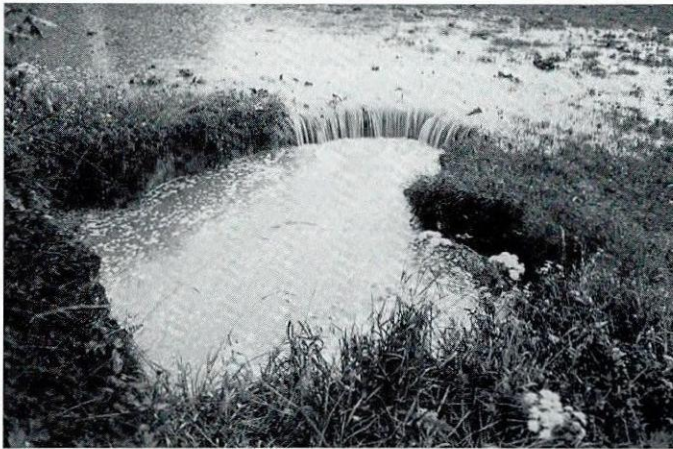
Abb. 18: Höchster durch Rückstau in der Doline 3 erreichter Wasserstand (vgl. Abb. 17) am 17. Juni 1986 um 20.55 Uhr.

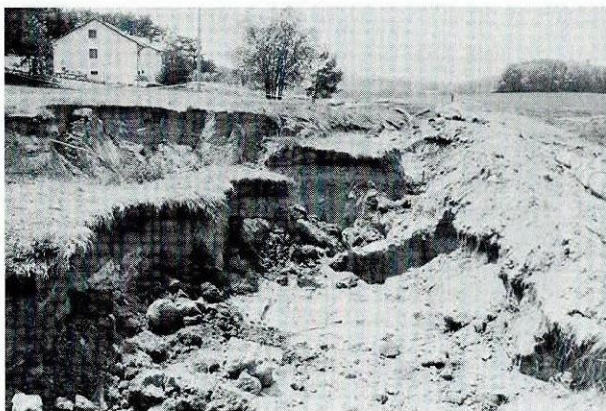
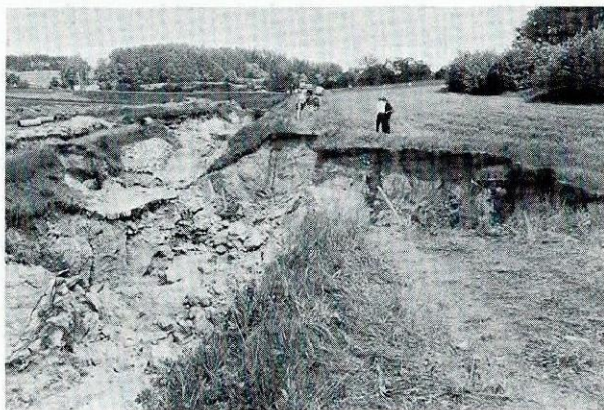
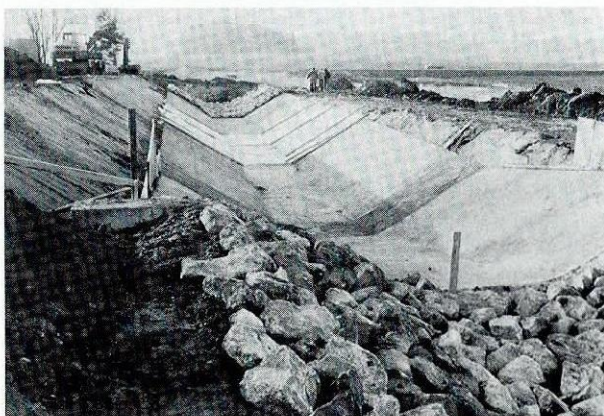
Nach dem schon erwähnten Unwetter am 6. Juni 1984 wurde von Anwohnern bemerkt, daß gegen Abend im unteren Teil des künstlichen Speckbachbettes das Wasser ausblieb. In der gemauerten Rinne hatte sich auf Höhe des Anwesens TRENZ – bei der Schluckstelle von 1979 – ein Loch aufgetan, das die Wassermassen aufnahm. Da die Stelle weniger als 200 m vom Rand des Bruchfeldgebietes der Grube Leonie entfernt liegt, wurde für das Bergwerk ein Wassereintrich befürchtet und das Technische Hilfswerk alarmiert, um in aller Eile einen Umgehungsgraben zu der Einbruchstelle anzulegen. Dieser Graben wurde 5 m nach Norden (zur Talseite hin) versetzt ausgehoben und versucht, das Loch mit Sandsäcken abzudichten. Nach Einleitung des Wassers in den Umgehungsgraben brach in diesem ein steilwandiger Trichter von ca. 3 m Durchmesser und 6 bis 7 m Tiefe ein, der die Wassermassen und viel abgeschwemmtes Material aus den umgebenden Lockersedimenten aufnahm (Abb. 19). Aus dem neben der Rinne herlaufenden Feldweg brach ein Halbkreis von ca. 8 m Durchmesser aus (Abb. 20) und legte eine hier verlaufende Wasserleitung frei.

Abb. 19 bis 21: Speckbachversinkung bei Reichenbach (Oberpfalz). Auf Abb. 19 ist im unteren Teil des Bildes der Einsturztrichter abgebildet, von der Bildmitte nach links erkennt man den Verlauf des künstlichen Bachbettes vor dem Eintritt der Versinkung mit dem (gegen das Haus zu sichtbaren) auf Abb. 20 wiedergegebenen Randabbruch. Ansicht von Nordosten, Zustand am 10. Juni 1984. Abb. 20 ist eine Ansicht von Westsüdwest; links im Bild sind Reste des gemauerten Bachbettes zu sehen, das vor der Versinkung bestand. Rechts Erosionsschäden an einem Feldweg. Abb. 21 (Ansicht von Osten) zeigt die Sanierung des künstlichen Bachbettes, Zustand am 1. Dezember 1984.

Das durch die starken Bodenabschwemmungen wie nach einem Bombenangriff aussehende Gelände wurde im Laufe des Winters 1984/85 wieder planiert, das Bachbett auf eine Länge von ca. 50 m um die Fehlstelle herum mit einer massiven Betonrinne und Steinwurf befestigt (Abb. 21), und im Zuge dieser Arbeiten wurden auch die erheblichen Erosionsschäden im übrigen Verlauf behoben. Es muß dazu gesagt werden, daß die Uferböschungen durch keinerlei Vegetation befestigt und daher sehr stark der Erosion ausgesetzt waren. Erst in neuester Zeit wurde der Südostrand der Rinne mit Sträuchern bepflanzt.
