# Ökologische Schäden durch Massenskisport

Entwicklung und Veränderung  
des Skigebietes am Fellhorn bei Oberstdorf/Allgäu von 1953 - 1982  
durch seine Erschließung für den Massenskisport.

von *Thomas Dietmann*

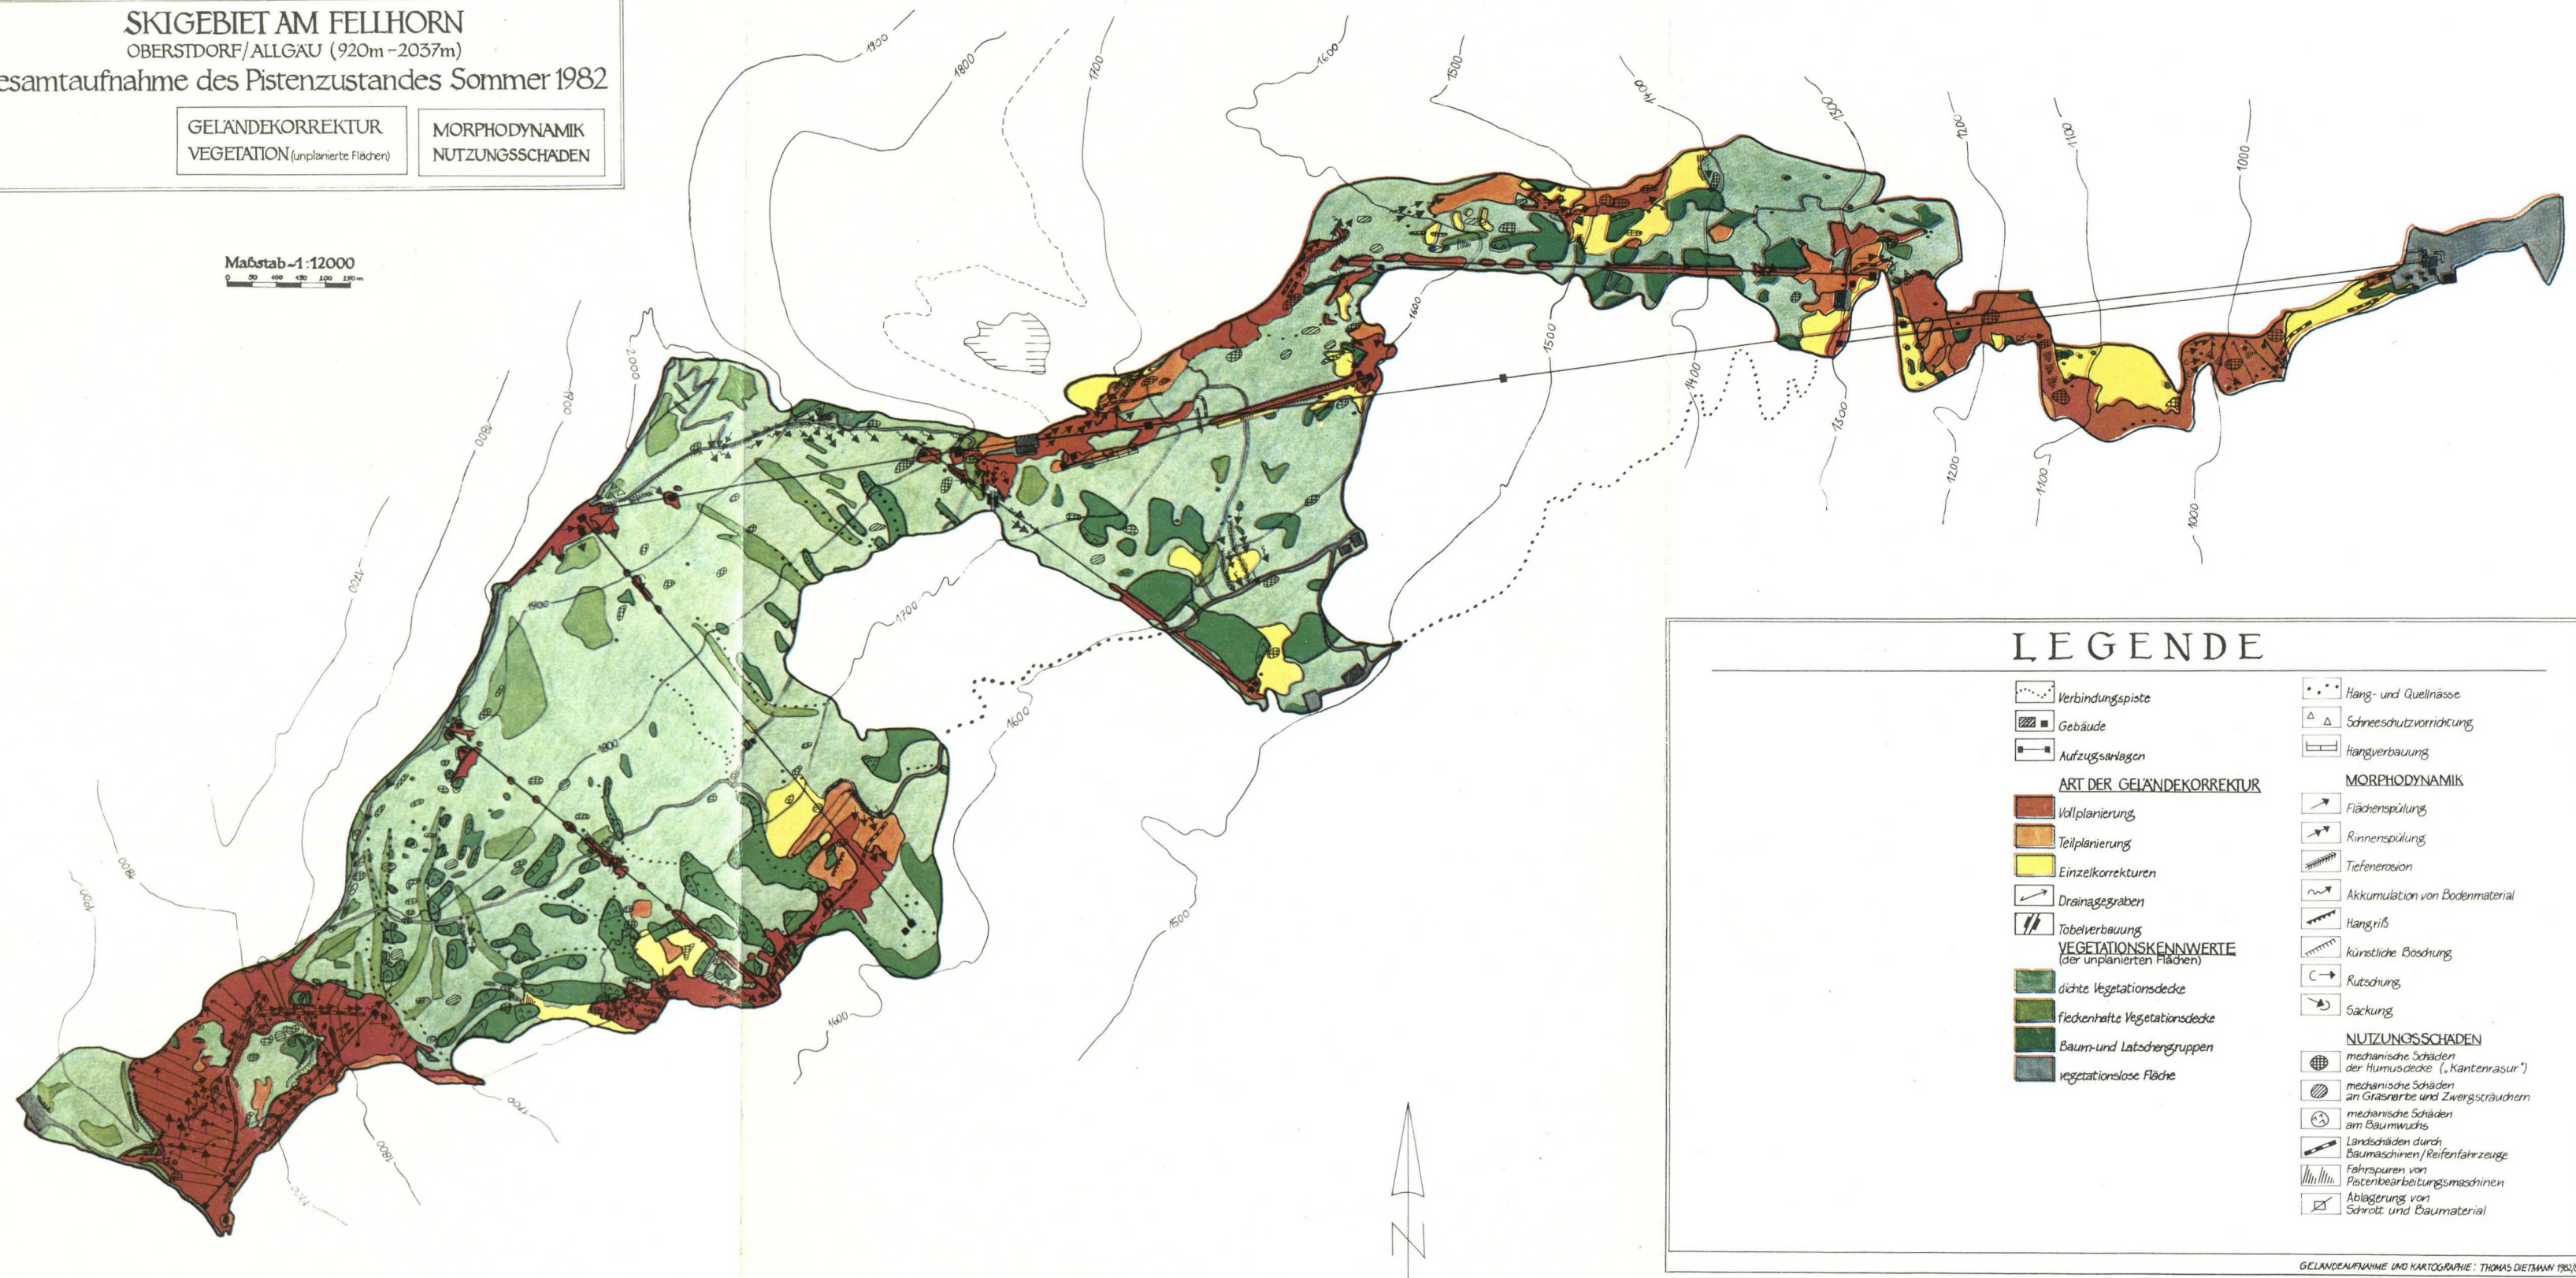
MORPHODYNAMIK  
 NUTZUNGSSCHADEN

Betrachtet man die rezente Morphodynamik des Untersuchungsgebietes, so wird deutlich, daß sich die kartierten Faktoren nicht über das gesamte Gebiet verteilen. Rezente Morphodynamik und Erosionsschäden treten *nur* im Zusammenhang mit oder direkt auf durch *Eingriffe veränderten Flächen auf*. Insgesamt wurden im gesamten Untersuchungsgebiet erfaßt:

Die überwiegende Zahl (Ø 76,5 Prozent) der gesamten, kartierten Schadenstypen (71,4 Prozent der *Flächenspülung*, 80 Prozent der *Rinnenspülung*, 62 Prozent der *Tiefenerosion*, alle *Rutschungen* sowie 89 Prozent der *künstlichen Böschung*) finden sich im direkten Zusammenhang mit Voll-

Die im Untersuchungsgebiet auftretenden Nutzungsschäden bestehen aus mechanischen Schäden an der Humusdecke (Kantenrasur), an Grasnarbe und Zwergsträuchern sowie aus Schäden am Baumwuchs.

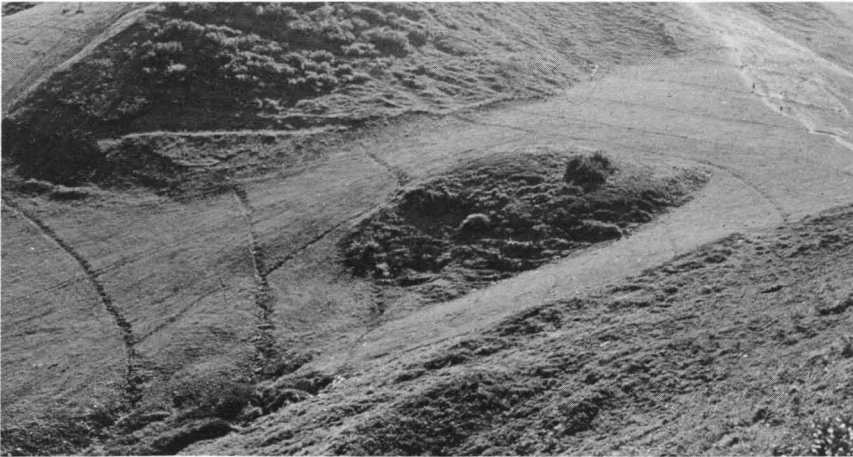
Bild 2 Das Bild zeigt die Trasse des Schleppliftes VII (links) und die Bierenwangelpiste. Der charakteristische Vegetationsunterschied verdeutlicht die klare Trennung von planierten und unplanierten Flächen. Die mit Latschengruppen und Zwergsträuchern bewachsenen, unplanierten Flächen liegen „inselartig“ in der von Drainagegräben durchquerten, planierten und wiederbegrünten Fläche. Im Vordergrund von links nach rechts und am rechten Bildrand durch eine große, vegetationslose Fläche verläuft der Verbindungsweg vom Fellhorngipfel zur Kanzelwand. Die große Fläche, auf der das abfließende Wasser anastomosiert, verdeutlicht die Funktionslosigkeit der Drainagegräben, die abfließende Wasser überspringt diese und fließt über eine breite Fläche ab, damit verbunden ist **Flächenspülung**. Ungefähr in Bildmitte links unterhalb der größten geschlossenen Latschengruppe befindet sich ein breiter **Hangriß** mit **Rutschung**, am linken Rand eine großflächige **künstliche Böschung** mit streifenartigem Materialtransport mit **Akkumulation von Bodenmaterial** talwärts.

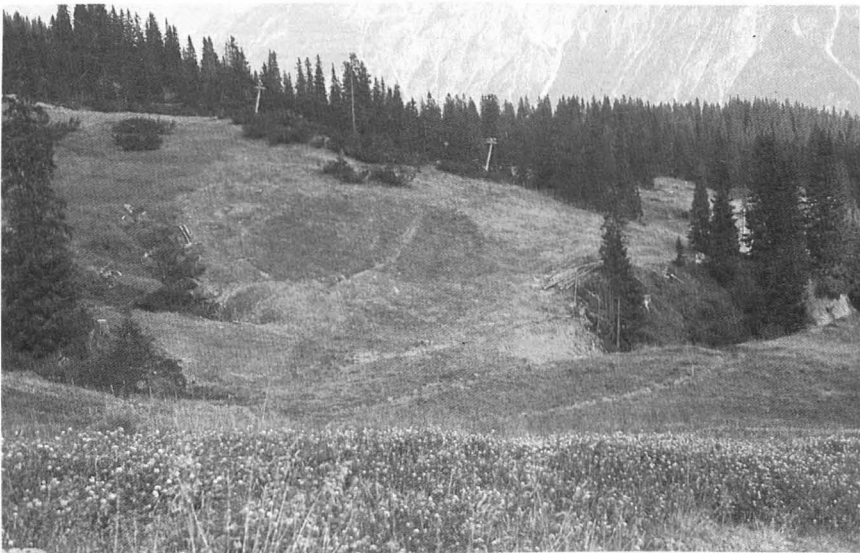
Bild 4 Das Bild zeigt eine große **Tobelerbauung** im Zusammenhang mit einer **Vollplanierung** im Bereich der Walsergundpiste, im Hintergrund ein Teil des Liftes IV. Nahezu der gesamte Bildausschnitt vom Vordergrund bis zu den Latschenbeständen von Lift IV ist vollplaniert und vereinzelt mit Drainagegräben durchzogen. Die nahezu **vegetationslose Fläche** kennzeichnet den Aufschüttungsbereich der Tobelerbauung, im Bildvordergrund ein Beispiel für typische Vegetation von wieder-begrüntem Flächen (Klee).

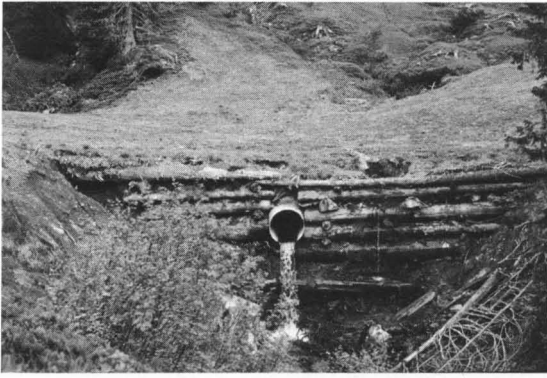
Bild 5 Das Bild zeigt eine große Tobelverbauung in der Walsergundpiste (vgl. Bild 4) und verdeutlicht die Mächtigkeit der erfolgten Aufschüttung. Die Vegetation der wiederbegrünten Fläche ist mit **sehr spärlicher Vegetationsdecke** zu beschreiben. Direkt oberhalb der Holzverbauung ist einsetzende Tiefenerosion zu erkennen, rechts neben dem eigentlichen Abflußstahlrohr ( $\phi$  80 cm) fließt ebenfalls Wasser hinter der Verbauungskante ab. Am linken oberen Bildrand **Schäden am Baumwuchs**.

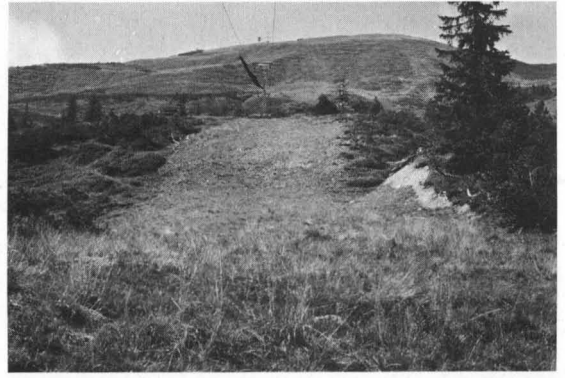
Bild 6 Das Bild verdeutlicht die Geländekorrektur in einer **Liftrasse**. Im Vorder- und Mittelgrund wurde Material abgeschoben und im dazwischenliegenden Bereich akkumuliert. Am rechten Bildrand ist die dabei entstandene **künstliche Böschung**, in ihrem oberen Teil vegetationslos, zu erkennen. Die planierte Fläche ist im Vordergrund mit **dichter**, im Mittelgrund mit **lückenhafter Vegetationsdecke** bestanden. Am oberen Bildrand liegt die Bergstation von Lift IV, links verläuft die Katzenkopfpiste, rechts die Möserpiste. (Lift IV).

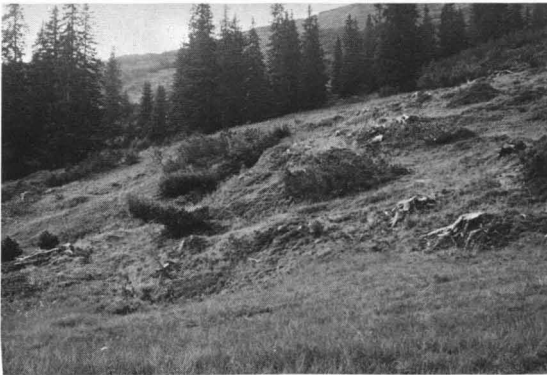
Bild 7 Das Bild zeigt eine typische durch **Einzelkorrektur** veränderte Fläche. Einzelne Bäume sind entfernt und kleinere Vertiefungen aufgefüllt worden. Im Mittelgrund des Bildes sind an einer Latschengruppe mechanische Schäden zu erkennen. (Katzenkopfpiste)

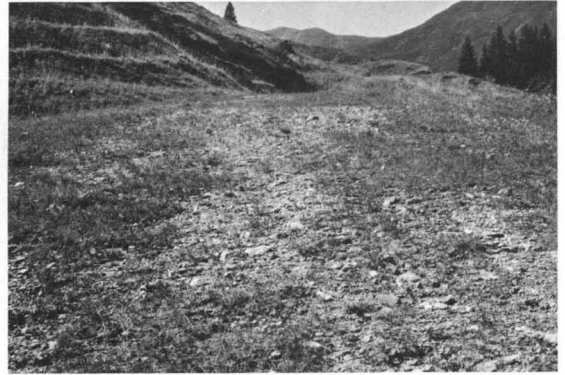
Bild 8 Das Bild, aufgenommen in der Schlappoldabfahrt, zeigt einen Ausschnitt einer vollplanierten Fläche mit **sehr spärlicher Vegetationsdecke** bis vegetationslosen Fläche mit **hohem Schuttanteil** an der Oberfläche. Das gesamte Feinmaterial ist abgespült, neben **Flächenspülung** lassen sich die Strukturen einer beginnenden streifenförmigen **Rinnenspülung** erkennen. Am linken oberen Bildrand ein Beispiel für eine **Hangverbauung**.

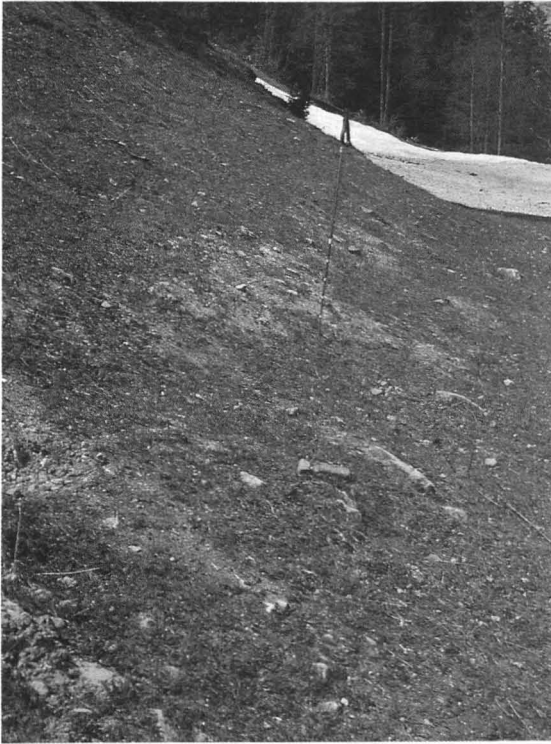
Bild 9 Das Bild zeigt ein Beispiel für eine vollplanierte und wiederbegrünte Fläche in Tallage mit **lückenhafter Vegetationsdecke** und deutlichen Spuren von **mechanischen Schäden an Humusdecke, Grasnarbe** und sogar am anstehenden Gestein. (Schlappoldabfahrt, 1130 m NN).

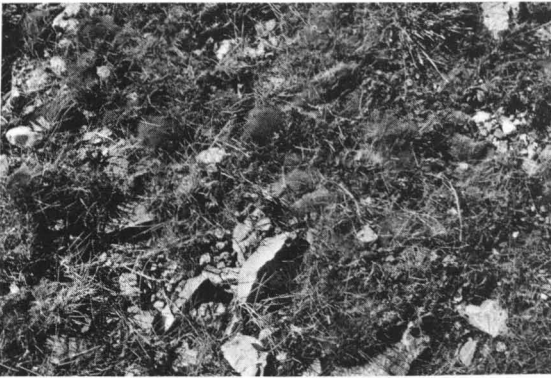
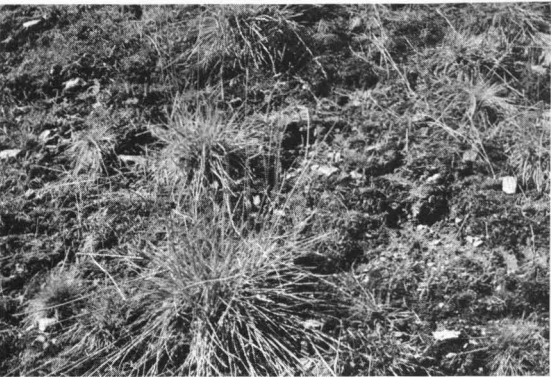
Bild 10 und Bild 11 Beide Bilder verdeutlichen den Vegetationszustand **lückenhafte Vegetationsdecke mit Moosen und horstbildenden Gräsern** auf einer durch Vollplanierung veränderten Fläche. Bild 10 zeigt **hohen Schuttanteil** an der Oberfläche, Bild 11 **hohen Feinmaterialanteil**.

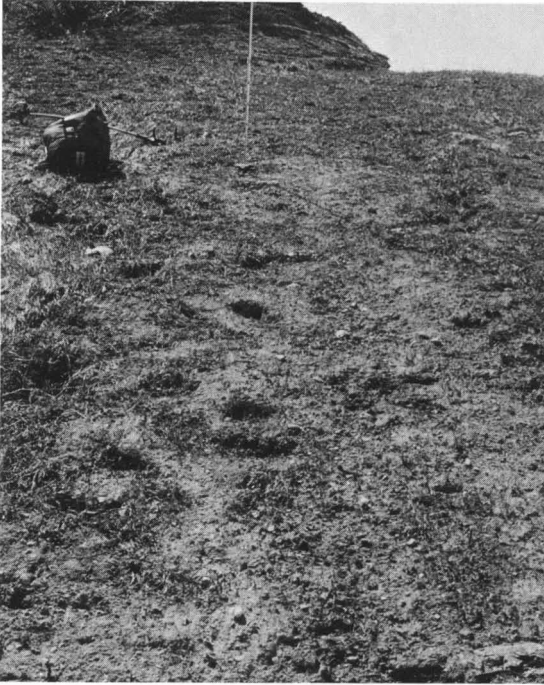
Bild 12 Das Bild, aufgenommen in der Schlappoldabfahrt, zeigt ein Beispiel für **Flächenspülung** mit teilweiser kleinflächiger Akkumulation von Feinmaterial.

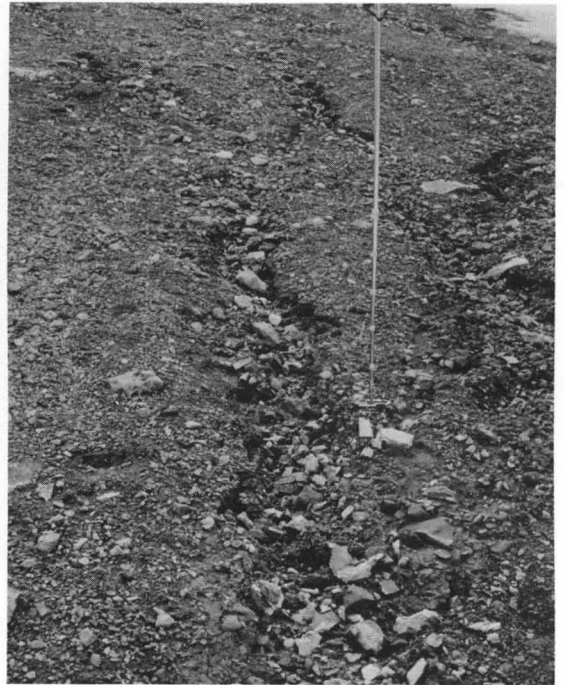
Bild 14 Das Bild zeigt eine **Rinnenspülung** mit einer durchschnittlichen Eintiefung von 8–10 cm und linienhaftem Abtrag. Deutlich wird, daß in erster Linie Material kleiner Korngröße abgeschwemmt wird. Bei längerem, stetigem Oberflächenabfluß entwickelt sich hier Tiefenerosion. (Bierenwangpiste)

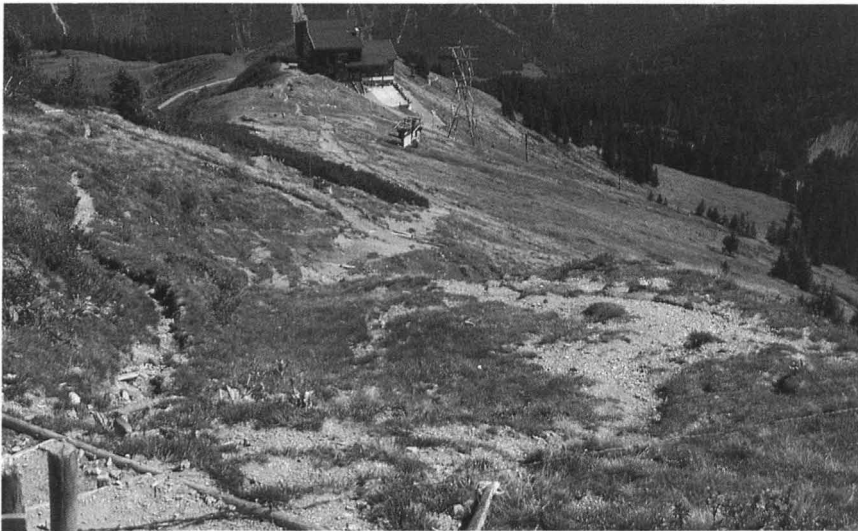
Bild 13 Das Bild zeigt einen Ausschnitt aus dem Wanderweg zwischen Fellhorngipfel und Fellhornbahn-Bergstation. Im Hintergrund Bildmitte ist die Fellhornbahn-Bergstation zu erkennen und westlich dieser die Bergstation des Liftes II. Deutlich wird die Funktion des Wanderweges als Ansatzstelle für Erosion. Unter dem Weg sind Versorgungsleitungen verlegt. Das abfließende Wasser benutzt den Wanderweg und bildet so im Zusammenhang mit **Flächenspülung** Flächen mit **Akkumulation von Bodenmaterial**, das teilweise auch auf Bereiche mit geschlossener Vegetationsdecke verlagert wird.

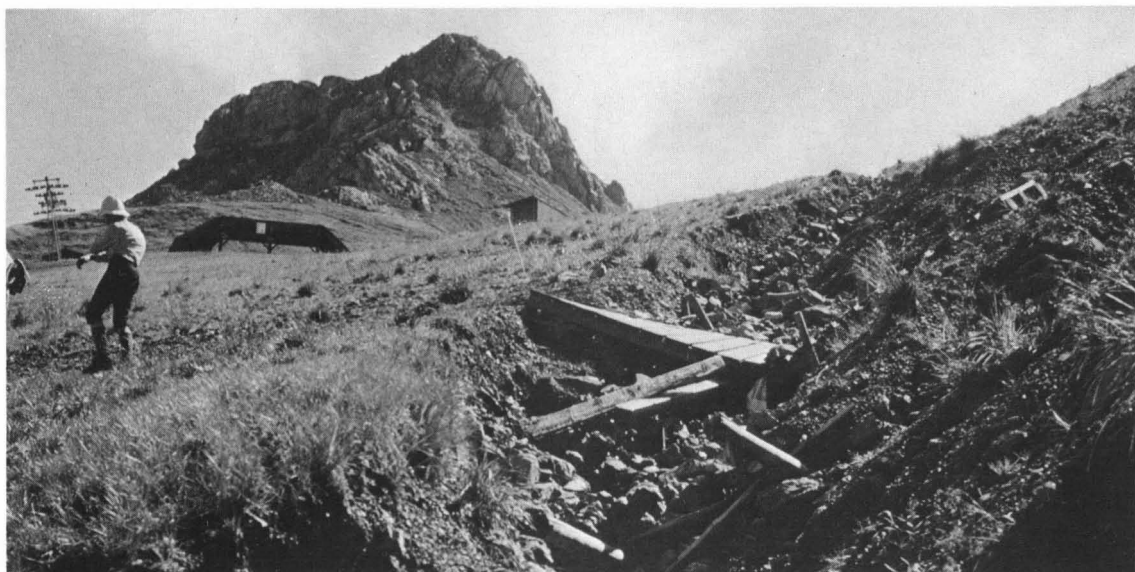
Der starke Eingriff im Bereich der Trasse des Schleppliftes VII führte zu nachhaltigen Schäden, die selbst durch bisher erfolgte Schutzmaßnahmen (vgl. Photo 20) nicht zu beheben sind. Hier sind große Flächen ständig morphodynamisch aktiv, und es finden sowohl in der Periode aktiven Schmelzwassers als auch nach Niederschlägen ständig Massenverlagerungen statt. Dies sind: Abrutschen von Bodenkomplexen und ständiger Materialtransport verschiedenster Art mit großflächigen Akkumulationen von Bodenmaterial am Hangfuß. Am obersten, südwestlichen Rand der planierten Fläche befindet sich die stärkste Tiefenerosion in einer Größenordnung von bis zu 1,6 m Tiefe auf einer Länge von ca. 175 m (vgl. Photo 15).

Bild 15 Das Bild zeigt eine **Tiefenerosion** mit einer Eintiefung von bis zu 1,60 m. Das abfließende Wasser hat hier einen **Drainagegraben** eingetieft. Vom Oberhang (rechts) wird ständig Material nachgeführt, was zu einer zunehmenden Instabilisierung des angrenzenden Hangfußes und zu einer Verbreiterung des Grabens führt. Auffallend auch die dadurch entstehende deutliche Asymmetrie des Grabenprofils. Im Bildhintergrund der Kanzelwandgipfel und davor die Bergstation von Lift VII. (Bierenwangpiste)

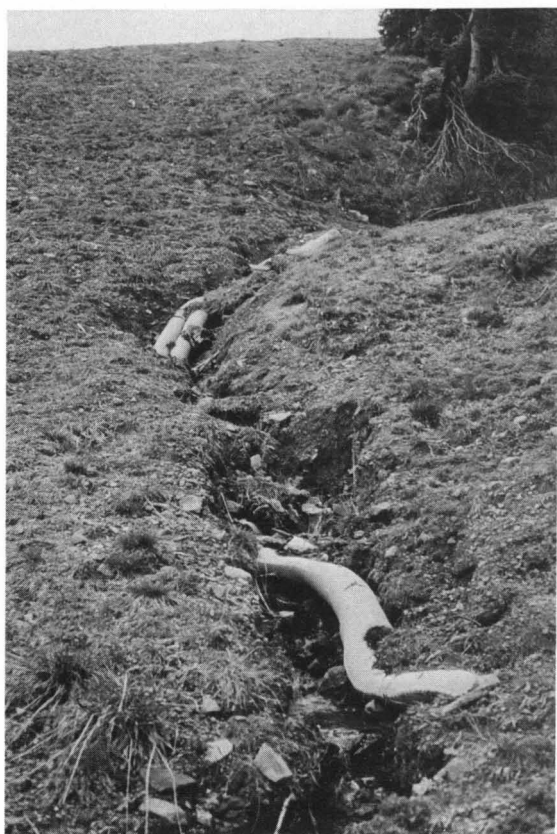
Bild 16 Das Bild zeigt eine **Tiefenerosion** mit einer Eintiefung von  $\phi$  40—60 cm in einer Vollplanierung. Das abfließende Wasser, das ursprünglich in gelben flexiblen Plastikrohren abgeleitet wurde, hat sich (aufgrund Verstopfung des Rohres oder zu geringer Aufnahmekapazität) längs des Rohres eine neue Abflußrinne geschaffen. Es wird deutlich, daß die Stellen mit Verlegung solcher Rohre Ansatzstellen für Erosion vorzeichnen. (Walsergundpiste)

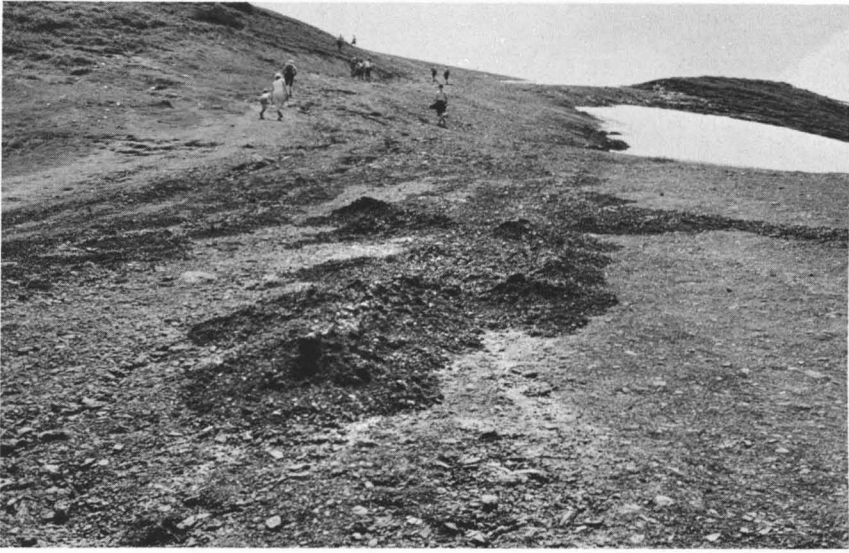
Bild 17 Das Bild zeigt eine mächtige **Akkumulation** von **Bodenmaterial** in einer Größenordnung von mehreren Kubikmetern, in der linken Bildhälfte deutliche **Rinnenspülung** mit teilweise flächiger Akkumulation von Bodenmaterial. Die hier gezeigte Stelle befindet sich im mittleren Teil der großen vegetationslosen Fläche mit anastomosierendem Abfluß (vgl. Bild 2). (Bierenwangpiste)

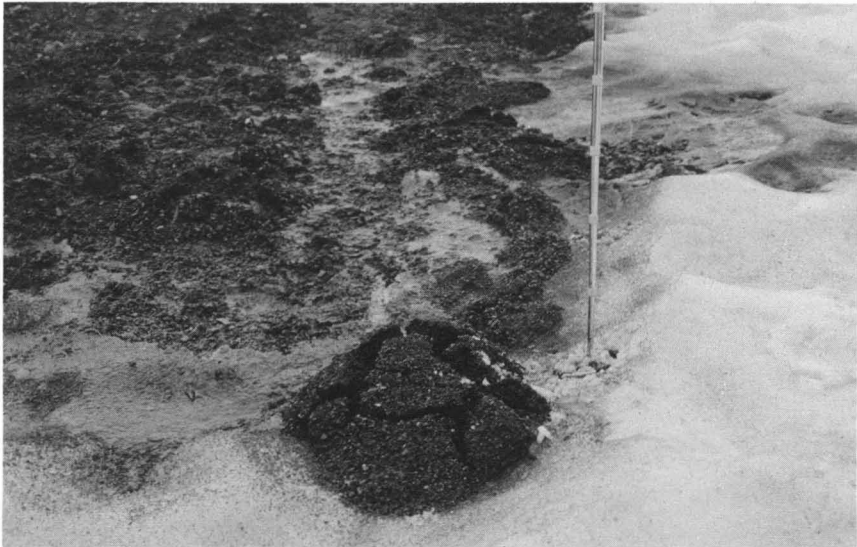
Bild 18 Das Bild zeigt im Vordergrund eine **Akkumulation** von teilweise auf der abschmelzenden Schneedecke transportiertem **Bodenmaterial**. Der akkumulierte „Materialkegel“ zerbricht, wenn die Schneedecke, auf der er lagert, abschmilzt und wird dann weiterverfrachtet. In der linken Bildhälfte **Flächenspülung** auf und neben der Schneedecke mit unregelmäßigen Akkumulationsflächen von verspültem Material. (Bierenwangpiste)

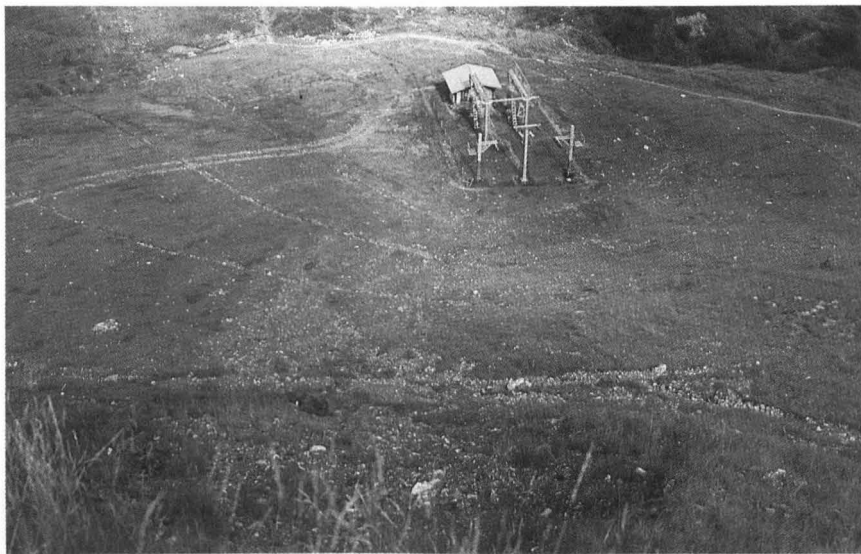
Bild 19 Das Bild zeigt die Talstation des Liftes VII mit einer überwiegend durch Vollplanierung veränder- ten Fläche und Drainagegräben. Im Vordergrund des Bildes das untere Ende einer teilweise bewachsenen Rut- schung mit verrutschtem, am Hanfuß **akkumuliertem Bodenmaterial**, das durch Flächenspülung oder Abrut- schen auf der Schneedecke weiter verteilt wird. Im linken oberen Bilddrittel führen **Fahrspuren von Bauma- schinen und Reifenfahrzeugen** direkt auf das Gebäude der Talstation des Liftes zu. Sie werden vom abflie- ßenden Wasser benutzt, dies führt zu einer Eintiefung, verhindert das Wiederbewachsen und führt zu einer kleinflächigen Akkumulation von vorwiegend Feinmaterial am unteren Ende.

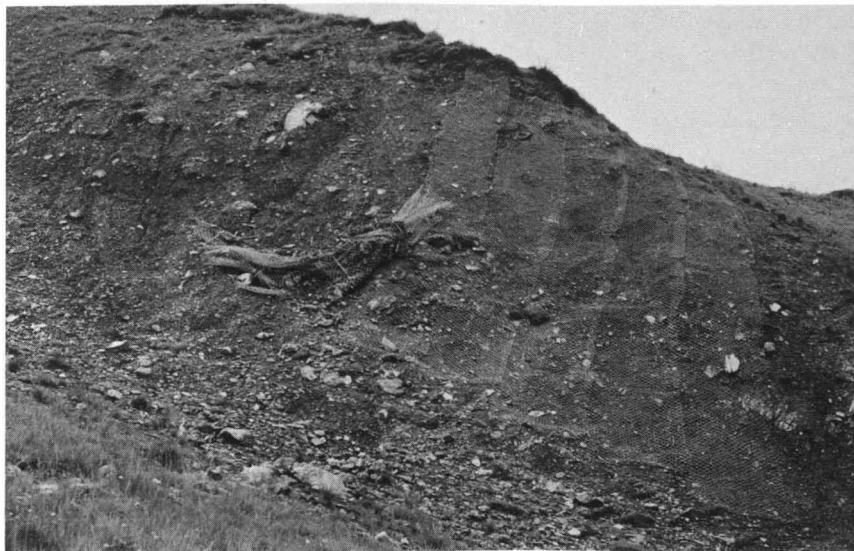
Bild 20 Das Bild zeigt eine durch Geländeänderung in der Trasse des Liftes VII (Abtragung) entstandene **künstliche Böschung**, die durch technische Maßnahmen stabilisiert werden soll. Auf dem Drahtgitter liegende, abgerutschte, frische Rasensoden verdeutlichen ebenso wie die Materialakkumulation am Fuß der Böschung deren Aktivität. Im linken Teil der vegetationslosen Fläche ist Ansatz zu Rinnenspülung zu erkennen.

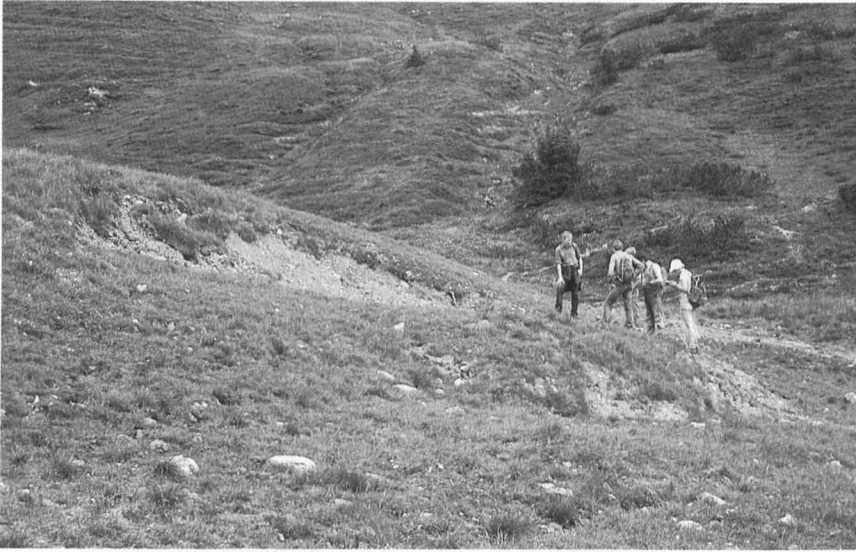
Bild 21 Das Bild zeigt eine **Sackung**. Sie liegt in einer vollplanierten Fläche, die Ursache ist ein am Fuß der Sackung austretender Quellhorizont, der die durch die Geländeänderung entstandene Stufe instabilisiert. (unterhalb Talstation Lift VII).

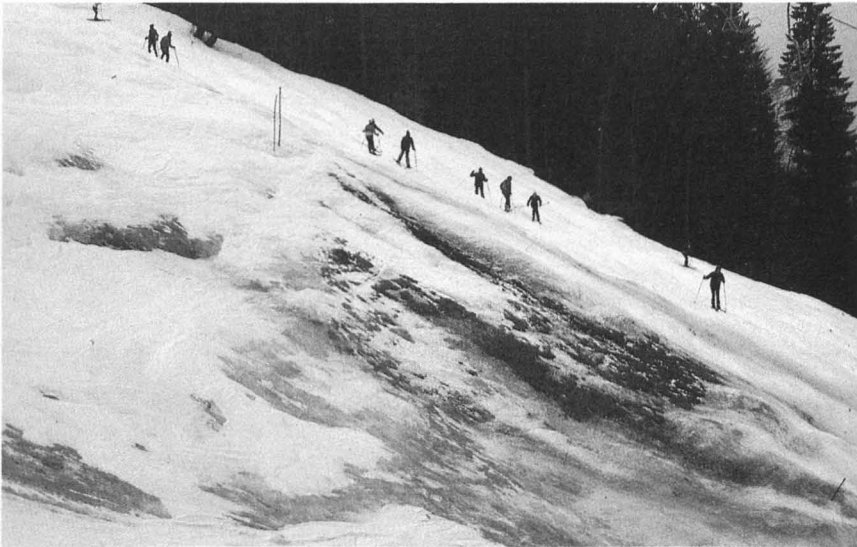
fahrten teilweise auch im Frühjahr bei ungenügender Schneebedeckung benutzt werden, was naturgemäß die Schäden verstärkt. Bereits im Spätwinter finden sich hier große Flächen mit ungenügender oder — in steilen Lagen — durch die Skifahrer talwärts verfrachteter Schneedecke (vgl. Photo 22).

Bild 22 Das Bild zeigt eine Fläche mit **mechanischen Schäden an der Humusdecke** auf der Faistenoyabfahrt im Februar 1982. Die Schneedecke um die Schadstelle ist zu Eis gefroren, darauf liegt der helle, durch die Skikanten gelöste Eisstaub. An der Schadstelle ist durch Befahren mit Skiern trotz fehlender Schneedecke die Vegetationsdecke vollständig abgeschabt und die Humusdecke geschädigt.

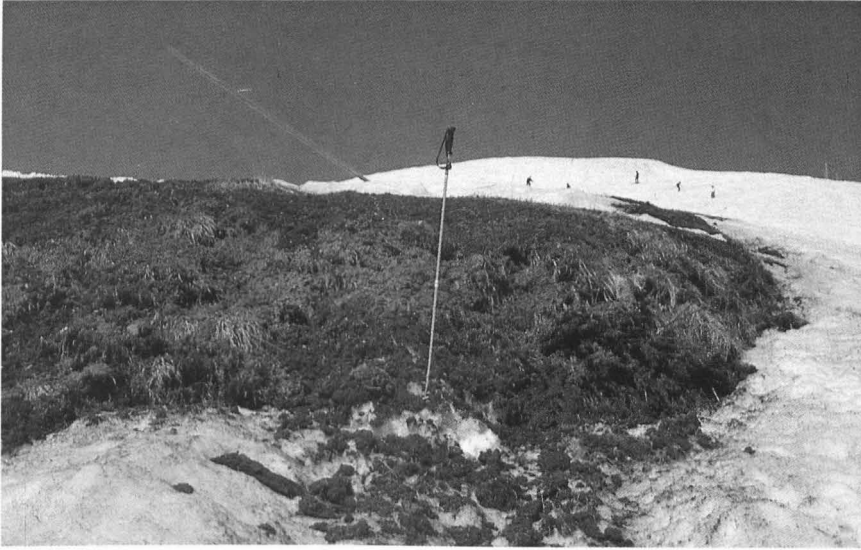
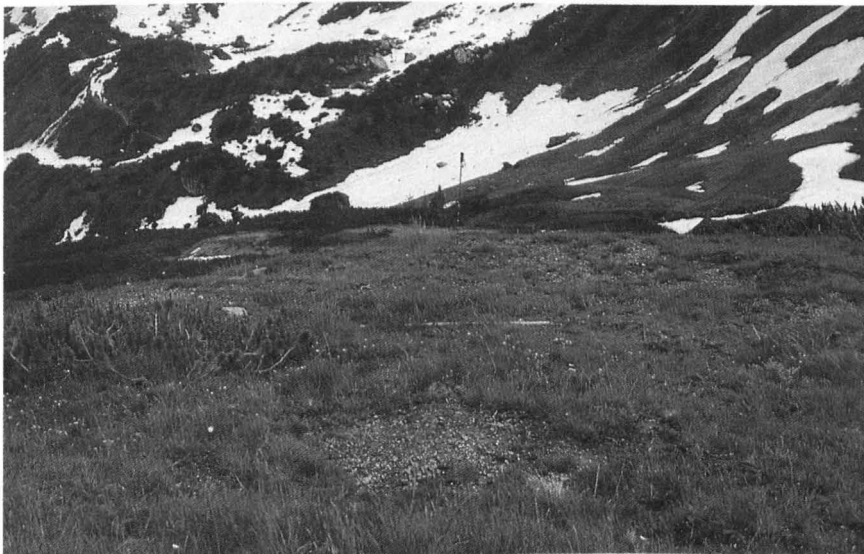
*Mechanische Schäden an der Humusdecke* (vgl. Photo 23, 24, 25) treten in einer Gesamtfläche von 1,7 ha auf, dies sind weniger als 1% der Gesamtfläche des Untersuchungsgebietes (zur Problematik der Aufnahme vgl. Kap. 4.2.2./6.1.). Die Schäden sind prinzipiell über das gesamte Pistengebiet verteilt (sowohl auf planierten wie unplanierten Flächen).

Bild 23 und Bild 24 Beide Bilder zeigen **mechanische Schäden an der Humusdecke** in der Oberen Gerenpiste (vgl. Bild 1). Bild 23 zeigt einen Ausschnitt im Winter, Bild 24 dieselbe Stelle im Frühsommer. Die Grasnarbe und Humusdecke sind zerstört und teilweise abgetragen.

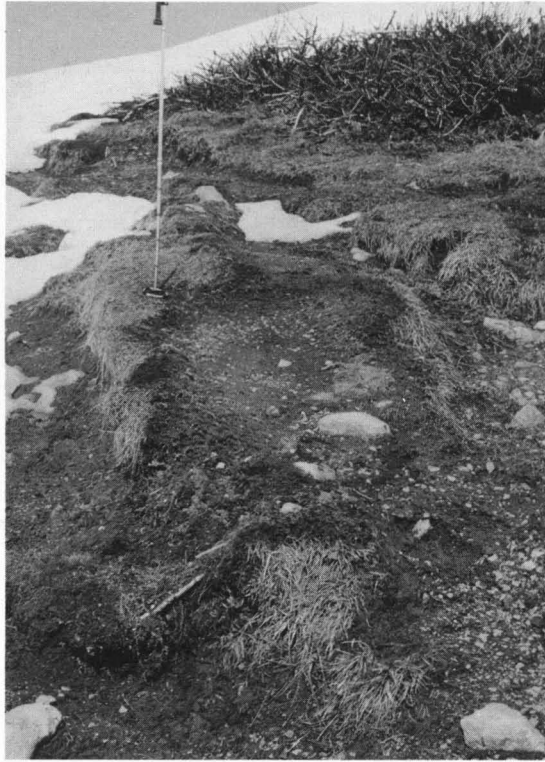
Bild 25 Das Bild zeigt einen **mechanischen Schaden an der Humusdecke**, Rasensoden und Bodenmaterial sind losgerissen. Am oberen Bildrand **mechanische Schäden an einer Latschengruppe**. Die Aufnahme verdeutlicht die schabende Wirkung der Skikanten, Spuren dieser Skikanten sind im Zentrum der geschädigten Fläche gleichsam konserviert. (Obere Gerenpiste)

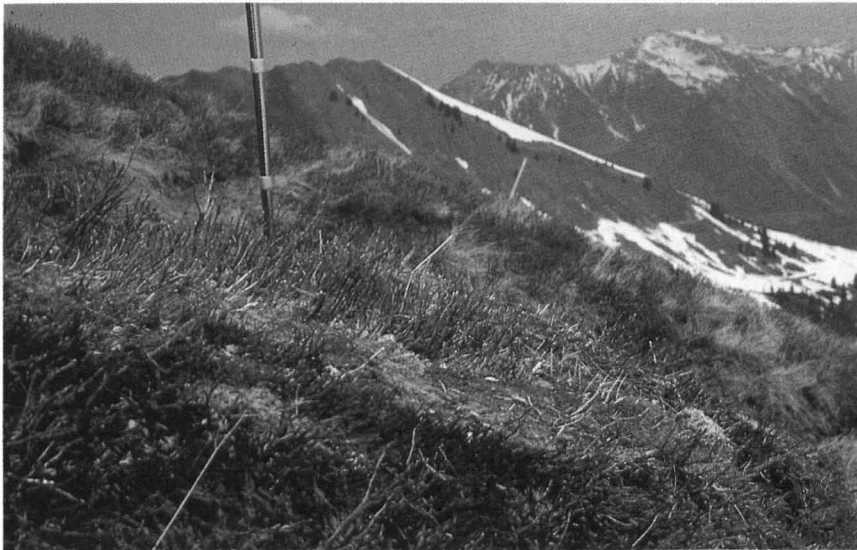
*Mechanische Schäden an Grasnarbe und Zwergsträuchern* (vgl. Photo 26) finden sich auf ca. 4500 Quadratmeter Fläche. Die Trennung vom Schadentyp „Humusdecke“ ist schwierig, da Schäden vor allem an der Grasnarbe ein Initialstadium der Schäden an der Humusdecke darstellen; es wurden daher vornehmlich geschädigte Zwergstrauchflächen aufgenommen, ihre Verteilung ist gebunden an die Stufen zwischen 1500 m und 1900 m Höhe.

Bild 26 Das Bild zeigt **mechanische Schäden an Grasnarbe und Zwergsträuchern**. Die Zwergsträucher sind regelrecht „abrsiert“, die Triebe gekappt und der Jungwuchs geschädigt; die Grasnarbe ist abgeschabt. (Oberhalb Fellhornbahn Bergstation)

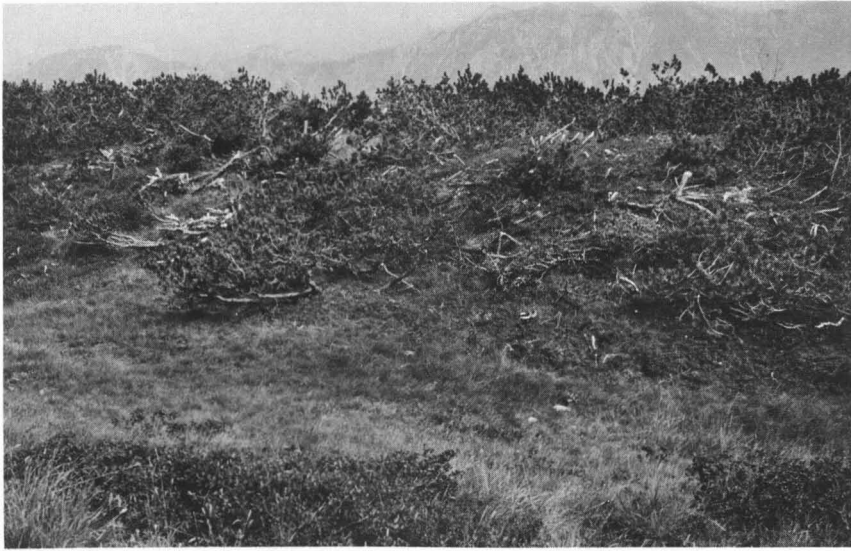
*Schäden am Baumwuchs* (vgl. Photo 27) bestehen im wesentlichen an Latschenfeldern im Bereich der Abfahrtspisten 7, 8, 9, 10 und 11, die Schäden wurden zu insgesamt 68 Stellen mit Schäden zusammengefaßt.

Bild 27 Das Bild zeigt **mechanische Schäden am Baumwuchs**. Hier sind Latschengruppen großflächig durch Pistenbearbeitungsmaschinen und Skikanten zerstört. Die flachliegenden Äste sind geknickt, teilweise gekappt und die Nadeln abgeschabt. (Walsergundpiste)

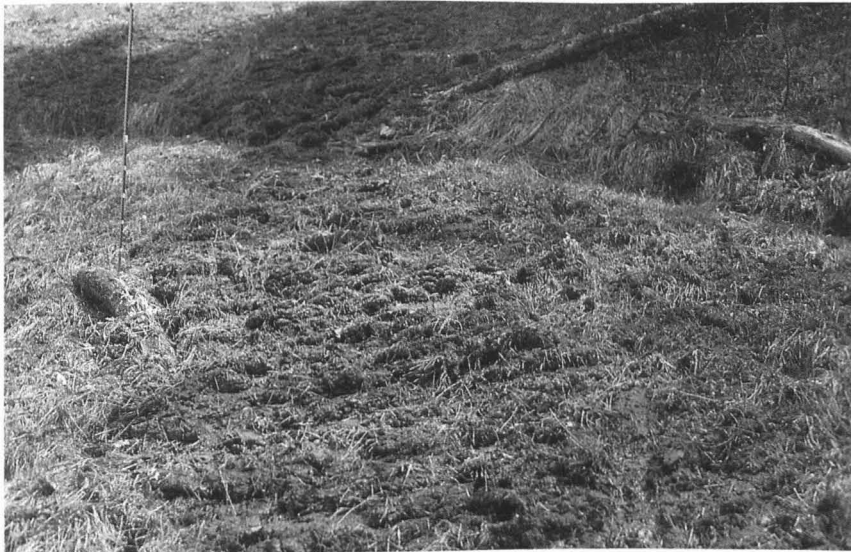
Bild 28 Das Bild zeigt ein Beispiel für **Fahrspuren von Pistenbearbeitungsmaschinen**. Die Bodendecke ist ziegelartig losgerissen, Baumwurzeln zerstört, gut zu erkennen sind die leistenartigen Querrinnen. (Faistenoyabfahrt)
