Die Bodenbewegungen am Murberg bei Enzelsdorf südlich Graz

Von ALOIS HAUSER und JOSEF ZÖTL

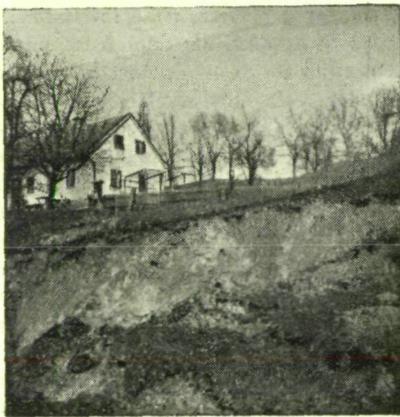
Abb. 5: Der Abbruch ist in bedenklicher Nähe des Hauses erfolgt.

verhüllt. Vor wenigen Jahren trat beim Haus Mellach Nr. 30 gelegentlich stärkerer Niederschläge infolge des Versagens einer von der Straßenverwaltung angelegten Entwässerung ein Muschelanbruch auf. Das freigewordene Stauwasser weichte die Massen auf. Die Stirne der murartigen Masse schob sich durch den im Vorbau eingeschnittenen Graben (Hals) unter Auslösung kleinerer Hanganbrüche bis zum Niveau des Grazer Feldes, wo sie sich fächerig ausbreitete. Abb. 5 zeigt den damals knapp vor dem Haus und der an ihm vorbeiführenden Straße stehengebliebenen Anbruch. An dem zum Haus gehörigen Wirtschaftsgebäude verraten neben einer einige cm weiten, quer durch das Gebäude reißenden Fuge die schiefen Wände die Unruhe des Untergrundes. Unter dem vom festen Gebäudeteil zurückgehaltenen Dach wandert der andere davon. Vor kurzem ist anlässlich heftigerer Niederschläge beim Haus Mellach Nr. 29 der in Abb. 6 (Taf. VII) gezeigte Muschelanbruch ausgelöst worden. Die etwa 1 m starke Verwitterungsdecke ist auf dem schmierigen Tonmergel mit einer klaren Gleitfläche in Bewegung geraten. Der rasch erreichte Böschungsfuß hat die Bewegung abgestoppt, doch ist nach oben mit einem weiteren Wachsen des Anbruches bis zum Rücken des Murberges zu rechnen. Die seicht schalige Muschelblaike hat das Wiesengelände zerstört. Wald (eine tiefwurzelnde Holzart) hätte wahrscheinlich diese Bewegung aufzuhalten vermocht, da den Wurzeln die Möglichkeit zur Verankerung im anstehenden Boden gegeben gewesen wäre. Die Aufforstung wäre umso berechtigter gewesen, da der steile und buckelige Hang alles eher als ein günstiges Wiesengelände ist. Die für die Bewirtschaftung ungünstige Gliederung des Hanges geht auf eine Reihe kleiner, bereits vernarbter Rutschungen zurück. Größere und kleinere Muschelanbrüche wandern auf dem Hang hin und her. Während der eine verwächst, reißt der andere auf.

Anders liegen die Verhältnisse am Hangvorbau. Eine sorgfältige Entwässerung könnte die Unruhe des Untergrundes einigermaßen bändigen und dadurch weiteren Schäden an den Bauobjekten vorbeugen. Es müßten vor allem alle Stellen mit begünstigter Versickerungsmöglichkeit und alle Ansammlungen von stehenden Wässern durch Entwässerung beseitigt werden. Der Wald würde in diesem Gebiet einen wesentlich besseren Beitrag zur Bodenstabilisierung leisten als das Wiesengelände.
