Die Bodenbewegungen am Murberg bei Enzelsdorf südlich Graz

Von ALOIS HAUSER und JOSEF ZÖTL

Artikel/Article: [Die Bodenbewegung am Murberg bei Enzelsdorf südlich Graz. 108-112](#)

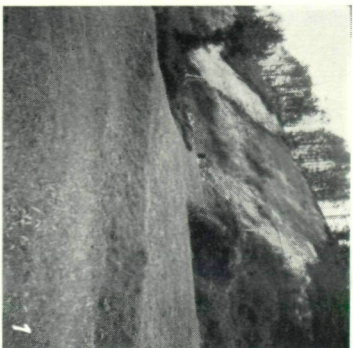
Der Murberg besteht aus Schichten des Sarmats. Diese sind unmittelbar nach der über den Ferbersbach führenden Brücke in einer großen, etwa 190 m langen und ungefähr 20 m hohen Blaike (Taf. VII, Abb. 1) aufgeschlossen, die neben kleineren Blößen selbst noch von der 2,3 km entfernten Bundesstraße Graz—Wildon im Landschaftsbild ausgeprägt hervortritt. Von den Hangbewegungen wird die am Fuße verlaufende Straße unmittelbar betroffen. Fast alljährlich — zuletzt im Frühjahr 1954 — war die Straße Fernitz—Allerheiligen mehrere Tage gesperrt. Gegen Süden folgen nach bewachsenen und seit längerer Zeit ruhigen Streifen weitere offene Stellen. Der Abtrag hat in diesem Bereich den

Abb. 1: Die offene Flanke mit der am Fuß vorüber führenden Straße.

Unter den geschilderten Verhältnissen scheint es tatsächlich am zweckmäßigsten zu sein, wenn man im Steilhangbereich der bisherigen Gepflogenheit folgend den alljährlich herabkommenden Schutt, soweit er verkehrsbehindernd ist, entfernt. Damit nimmt man allerdings in Kauf, daß der Aufbau einer natürlichen Böschung ständig hinausgeschoben wird.

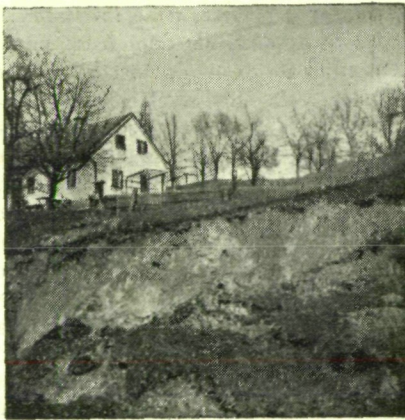
Abb. 5: Der Abbruch ist in bedenklicher Nähe des Hauses erfolgt.

verhüllt. Vor wenigen Jahren trat beim Haus Mellach Nr. 30 gelegentlich stärkerer Niederschläge infolge des Versagens einer von der Straßenverwaltung angelegten Entwässerung ein Muschelbruch auf. Das freigewordene Stauwasser weichte die Massen auf. Die Stirne der murartigen Masse schob sich durch den im Vorbau eingeschnittenen Graben (Hals) unter Auslösung kleinerer Hanganbrüche bis zum Niveau des Grazer Feldes, wo sie sich fächerig ausbreitete. Abb. 5 zeigt den damals knapp vor dem Haus und der an ihm vorbeiführenden Straße stehengebliebenen Anbruch. An dem zum Haus gehörigen Wirtschaftsgebäude verraten neben einer einige cm weiten, quer durch das Gebäude reißenden Fuge die schiefen Wände die Unruhe des Untergrundes. Unter dem vom festen Gebäudeteil zurückgehaltenen Dach wandert der andere davon. Vor kurzem ist anlässlich heftigerer Niederschläge beim Haus Mellach Nr. 29 der in Abb. 6 (Taf. VII) gezeigte Muschelbruch ausgelöst worden. Die etwa 1 m starke Verwitterungsdecke ist auf dem schmierigen Tonmergel mit einer klaren Gleitfläche in Bewegung geraten. Der rasch erreichte Böschungsfuß hat die Bewegung abgestoppt, doch ist nach oben mit einem weiteren Wachsen des Anbruches bis zum Rücken des Murberges zu rechnen. Die seicht schalige Muschelblaike hat das Wiesengelände zerstört. Wald (eine tiefwurzelnde Holzart) hätte wahrscheinlich diese Bewegung aufzuhalten vermocht, da den Wurzeln die Möglichkeit zur Verankerung im anstehenden Boden gegeben gewesen wäre. Die Aufforstung wäre umso berechtigter gewesen, da der steile und buckelige Hang alles eher als ein günstiges Wiesengelände ist. Die für die Bewirtschaftung ungünstige Gliederung des Hanges geht auf eine Reihe kleiner, bereits vernarbter Rutschungen zurück. Größere und kleinere Muschelbrüche wandern auf dem Hang hin und her. Während der eine verwächst, reißt der andere auf.

Anders liegen die Verhältnisse am Hangvorbau. Eine sorgfältige Entwässerung könnte die Unruhe des Untergrundes einigermaßen bändigen und dadurch weiteren Schäden an den Bauobjekten vorbeugen. Es müßten vor allem alle Stellen mit begünstigter Versickerungsmöglichkeit und alle Ansammlungen von stehenden Wässern durch Entwässerung beseitigt werden. Der Wald würde in diesem Gebiet einen wesentlich besseren Beitrag zur Bodenstabilisierung leisten als das Wiesengelände.
