# Uferstrukturkartierung Thurnhaufen (Donauufer ggü. Hainburg, November 2007, Stromkm 1882,85 bis 1885,35)

Ein Jahr nach der Umsetzung des Uferrückbau Thurnhaufen wurde der Entwicklungszustand der Donauufer erfasst und dokumentiert, entsprechend der strukturellen Ausformung den charakteristischen Typen zugeordnet und dies kartographisch ausgewiesen.

## Strukturkartierung Uferrückbau Thurnhaufen

von Fkm 1882,85 bis Fkm 1885,35  
im November 2007

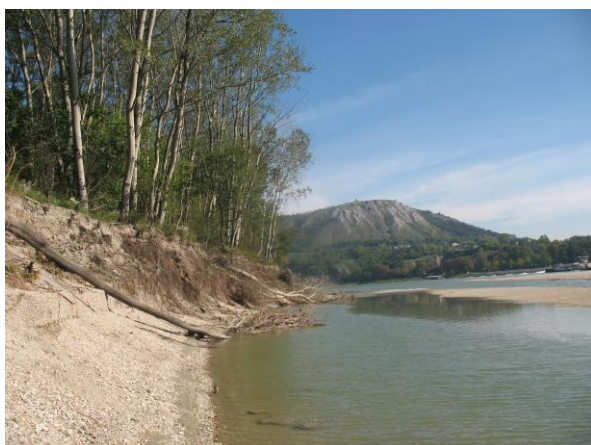
Erosionskante hinter vorgelagerter Schotterinsel, Stillwasserbereich am Böschungsfuß bei hohem Wasserstand

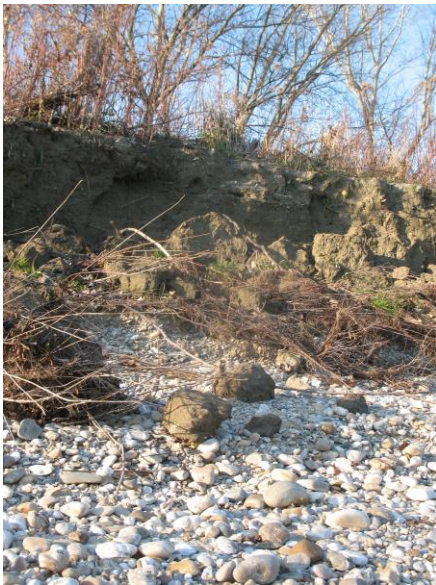
Verwitterungserosion und Böschungsabbruch  
lehmig-sandigen Materials

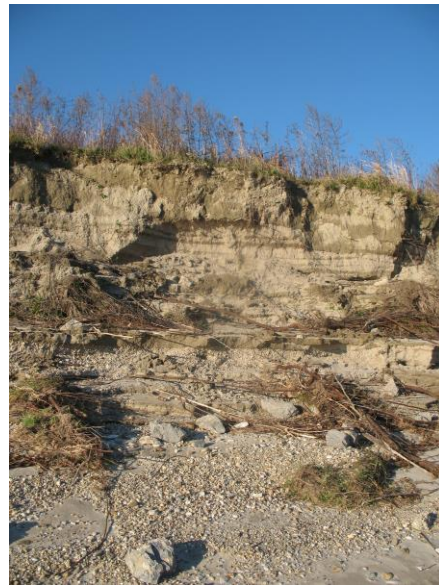
Strömungserosion an sandigen Schichten der  
Böschung

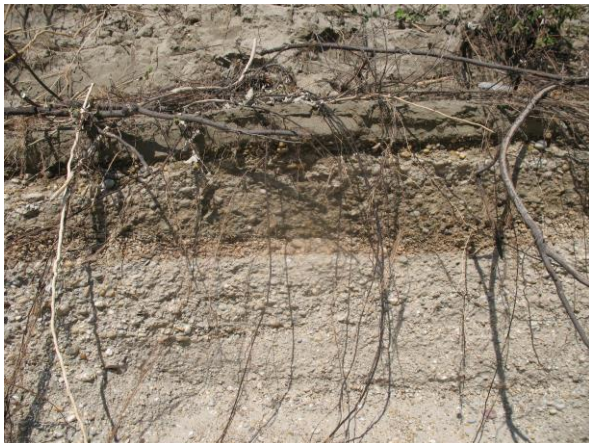
Schichtung der Sedimente an der Abbruchkante ^

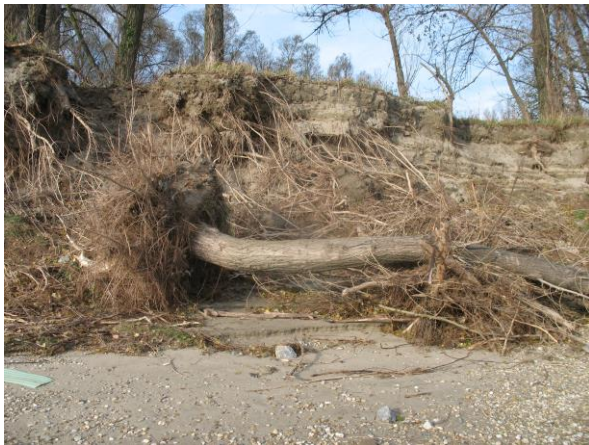
Erosion am Gehölzsaum

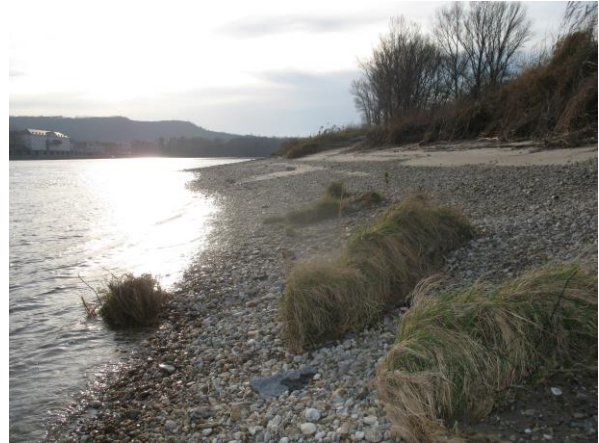
Abbruch von der Böschung auf der Schotterbank

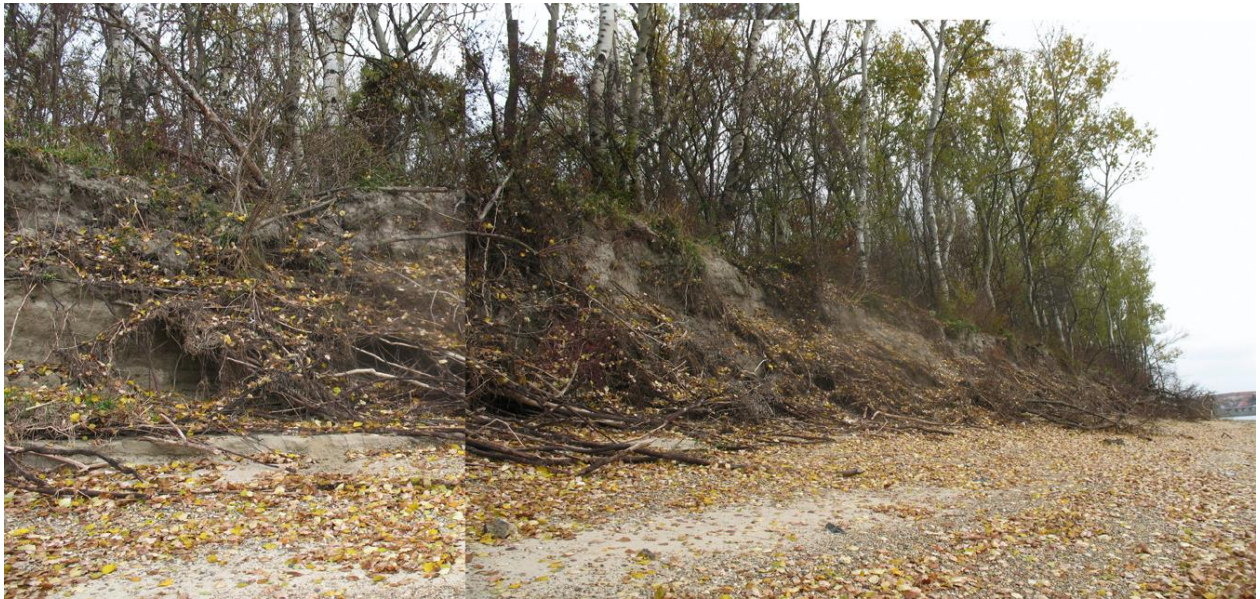
Uferanbruch Höhe 3 bis 6m, lehmiges Substrat

wegen angrenzender Gehölze Walderosion und viel Totholzanfall, Wurzelvorhang an Abbruchkante

Ufertyp 3: Prallufer, Übergang zu Gleitufer  
[pan\_typ3.jpg]

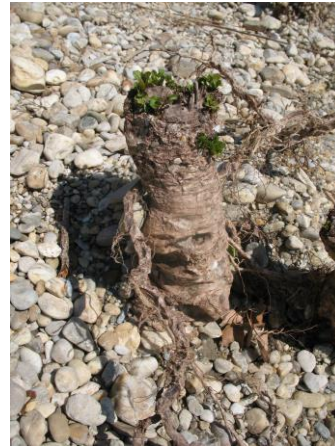
Austrieb am Wurzelstock  
[Foto: wurzelstock.jpg]

Einige Wurzelstöcke weggerissener Bäume auf der Böschung stehend, sowie einzelne Äste am Ufer verstreut liegend

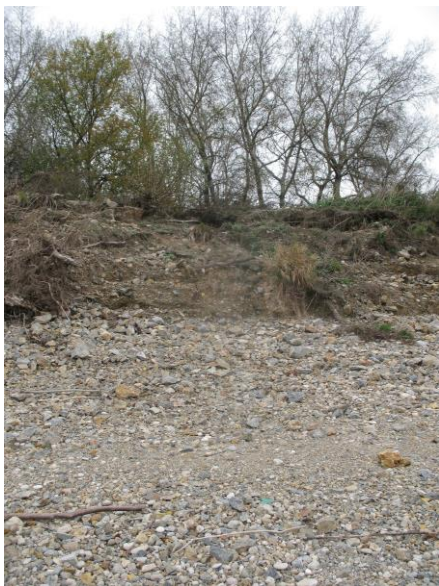
Gräser auf Böschungsabbruch  
[Foto: kartierung 043.jpg]

Abbruch von angrenzender Fläche mit Gras und Kräutern wächst auf der Böschung wieder an, somit lückige Vegetation auf der Böschung

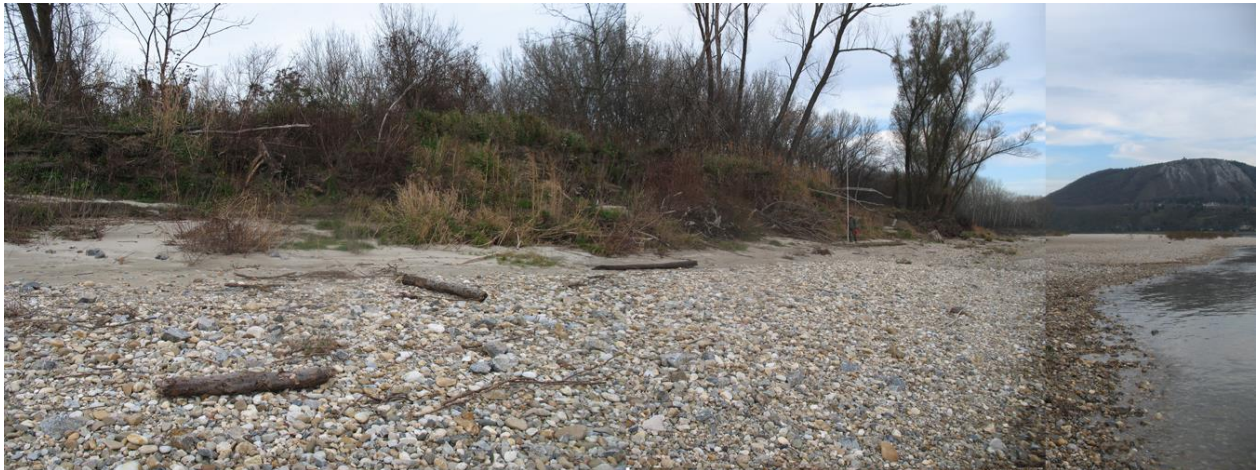
Gleituferabschnitt, Einstromöffnung bei Hochwasser – Böschung sandig, sehr flach und kontinuierlicher Übergang (Typ 5) - auf ca. 35m Länge. Stromabwärts anschließend flache Schotterbank mit anschließender steilerer Böschung (lehmig-sandiges Material), dicht bewachsen (Schilf, Gras, einzelne Gehölze). Schotterbank wird stromabwärts immer breiter (45 bis 60m bei RNW).

Ufertyp 3: Gleitufer mit flacher Schotterbank und steilerer Böschung  
im Vordergrund flache sandige Böschung der Einströmöffnung  
[pan\_Typ3\_1.jpg]

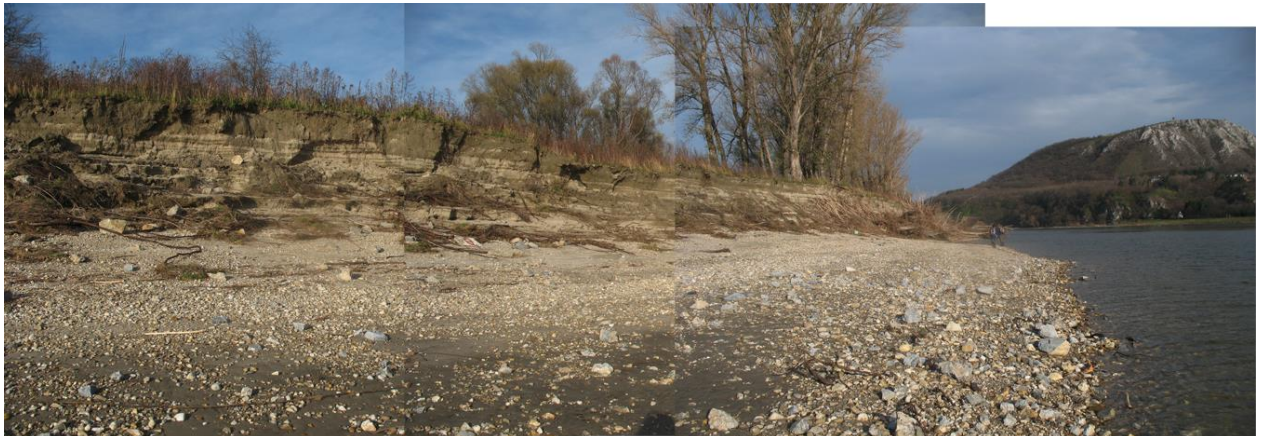
Stromabwärts ab Polygon 08A:  
angrenzend Staudenflur, keine Wald an der Erosionskante, Uferbank nur noch ca. 7m breit,  
vorwiegend sandiges Substrat  
[pan\_Typ3\_2nah2.jpg]

Böschung: vegetationslose steile Abbruchkante mit Wurzelvorhang von angrenzenden Gehölzen.

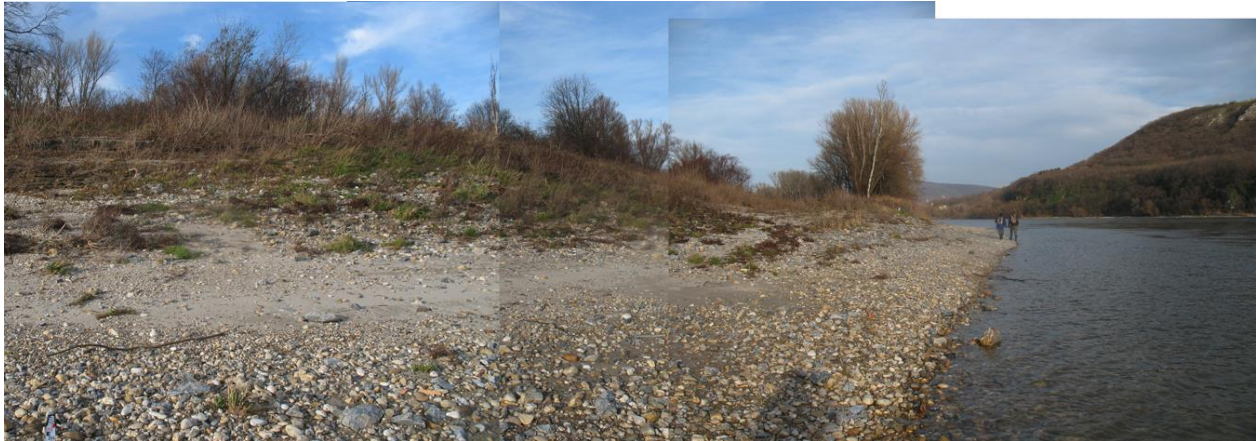
Zweifacher Grabendurchbruch bei Hochwasser, dadurch Bildung eines Hügels dazwischen (Polygon 29-NOV-07 08) und zurückversetzte Böschungskante am Rand des Grabens. Substrat sehr sandig, Abbruchkante lehmiger Sand, davor liegende Schotterbank Grobschotter auf Sandbank teilweise scharfkantige Steine (zerschredderte Reste des Blockwurfes).

ca. Fkm 1883,65: am linken Bildrand erste Einstromöffnung bei HW  
[Foto: pan\_Typ1\_2.jpg]

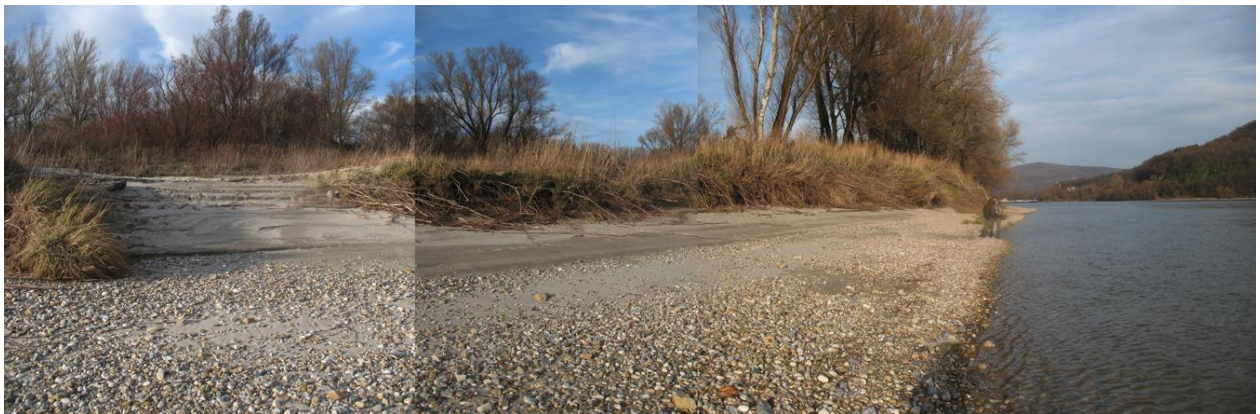
ca. Fkm 1883,55: zweite Einstromöffnung  
[Foto: pan\_Typ1\_2\_2.jpg]

Zum Ufer hin kontinuierlicher Übergang von der Böschung (Hügel) zur Schotterbank. Dahinter Graben (sandiges Substrat, wenig Vegetation) und Erosionskante bei HW.

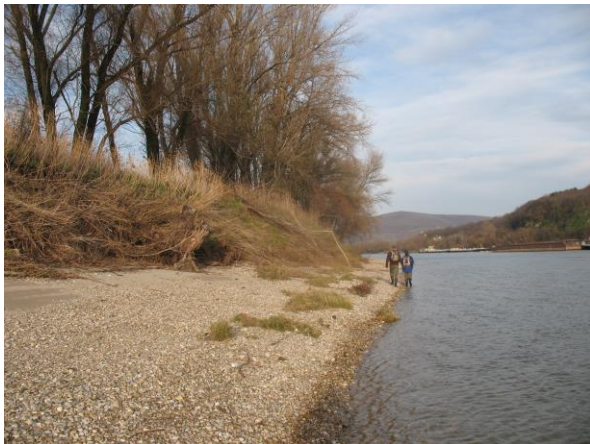
[Foto: kartierung 158.jpg]

Durch Gehölzsaum an der Erosionskante Totholzanzahl: Wurzelstock und Äste sowie Akkumulationen von Ästen auf der Böschung.

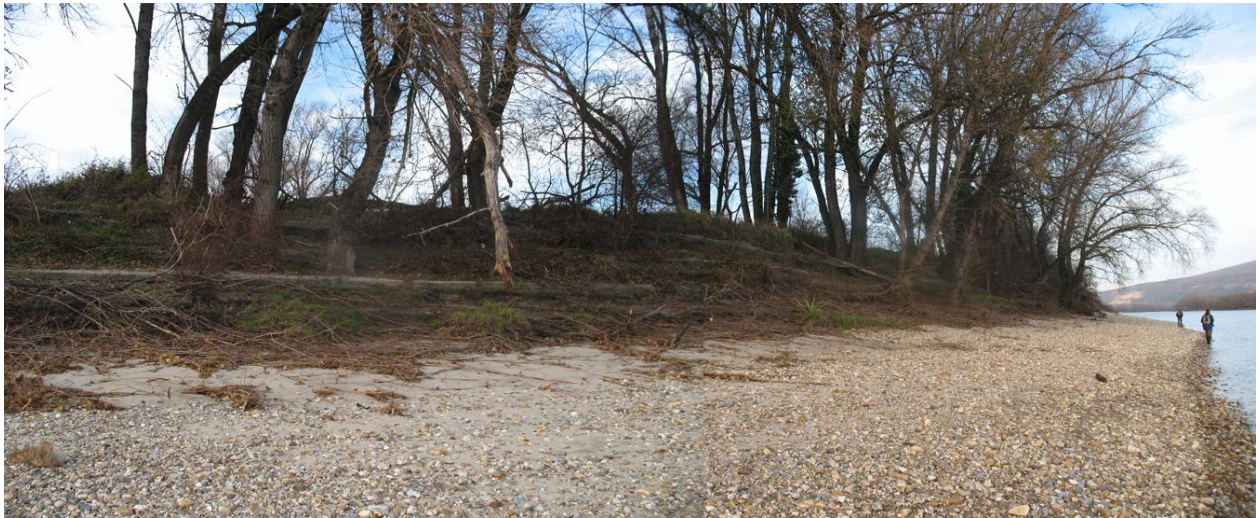
Schmale Schotterbank, dahinter abgetreppte Böschung (sandiges Substrat) h ca. 4m, erodierender Gehölzsaum steht auf dieser Böschung. Hinter dem Gehölzstreifen angrenzender sandiger Graben.

Ufertyp 6: flache Schotterbank vorgelagert, dahinter mit Gehölzen bestandene Böschung  
[Foto: pan\_Typ6\_1.jpg]

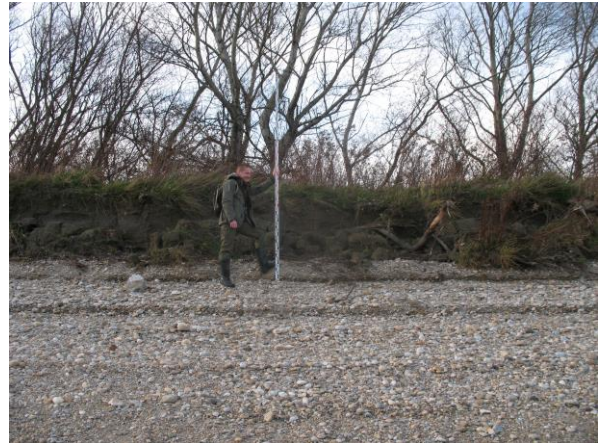
Lehmiger Böschungsabbruch  
[Foto: kartierung 188.jpg]

Steiler Böschungsabbruch ohne Vegetation, angrenzend Staudenflur und Einzelgehölze.  
Vegetationslose Schotterbank.

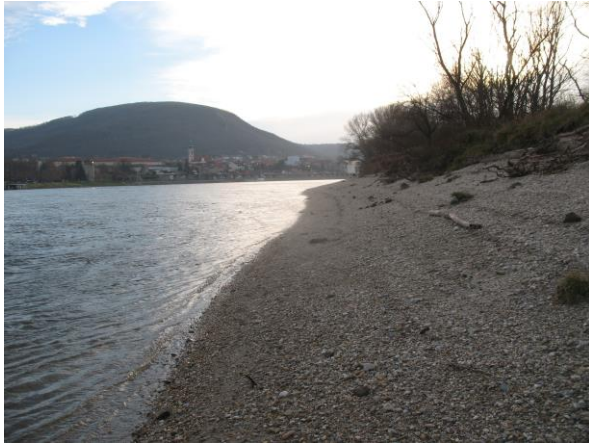
[Foto: kartierung 186.jpg]

Durch Gehölzsaum an der Erosionskante Totholzanzahl: Akkumulationen von Ästen und hängenden Baumteilen auf der Böschung.

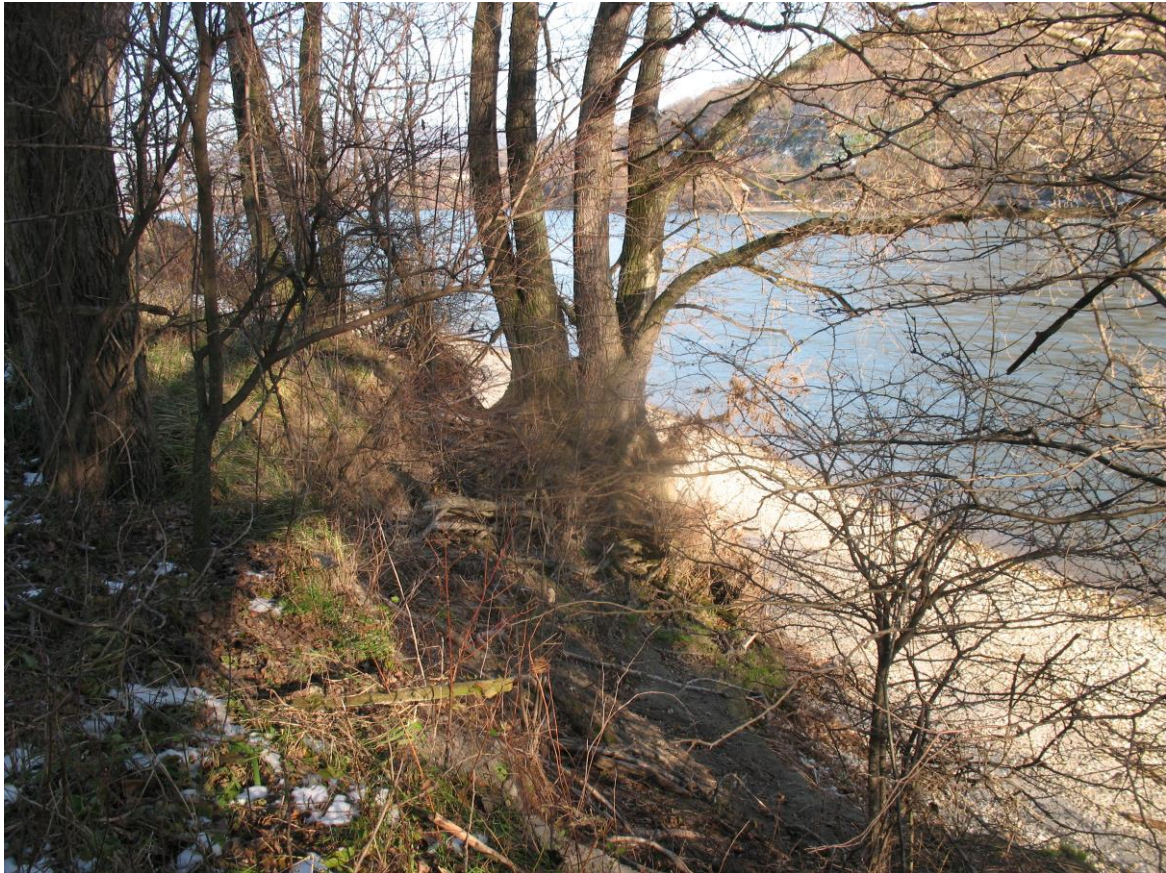
Sandbank, dahinter flache Böschung ohne klare Kante, Böschung dicht mit alten Gehölzen und Gras bewachsen. Tiefer Grabendurchbruch ins angrenzende Gebiet. Viel Totholz

Ufertyp 6: flache Sandbank vorgelagert, dahinter mit Gehölzen bestandene Böschung  
[Foto: 078.jpg]
