Christian Weiss & Ralf Czarnietzki

Die Naturwerksteine der St. Sebald Kirche in Nürnberg

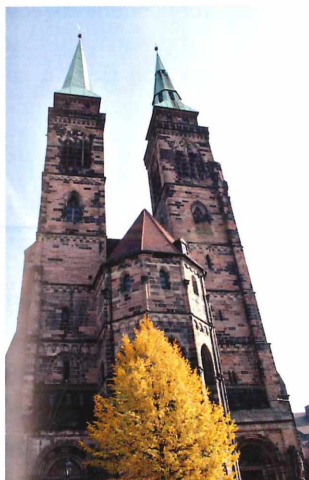
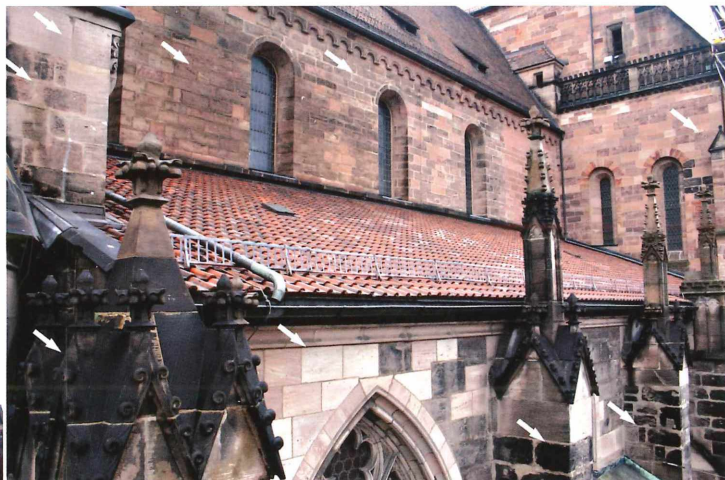
Abb. 1: Links die Türme der St. Sebald Kirche, ein Wahrzeichen Nürnbergs. Rechts der Blick auf das Dach des südlichen Seitenschiffs. Die Pfeile zeigen auf unterschiedliche Bauphasen, charakterisiert durch verschiedene Sandsteine und deren unterschiedliches Verwitterungsbild.

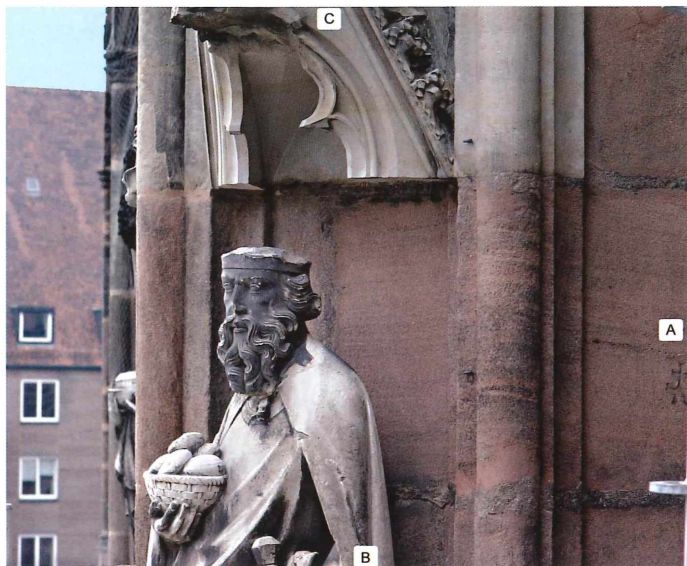
Abb. 2: Verschiedene Naturwerksteine am Ostchor der St. Sebald Kirche. A: Originale rote Burgsandsteine mit Steinmetzzeichen. B: Figur aus Kelheimer Kalkstein, aus dem 19. Jahrhundert. C: Weißes feinkörniges Ersatzgestein, Einbau nach dem Zweiten Weltkrieg.

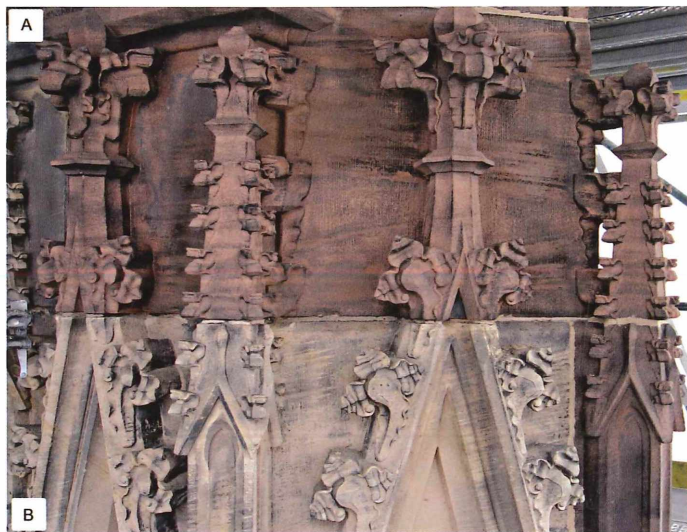
Abb. 3: Naturwerksteine am Dach des Ostchors. A: Rote Buntsandsteine mit feiner Schichtung und schwarzen Krusten. B: Weißer feingeschichteter Sandstein, siehe Kap. „Weitere Sandsteine“.

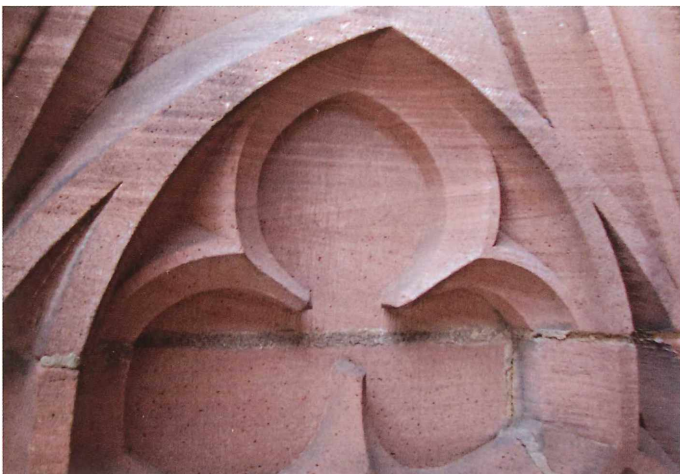
An St. Sebald wurde feinkörniger wie feingeschichteter, roter Buntsandstein verbaut. Es können zwei Varietäten unterschieden werden. Eine führt zahlreiche Tongallen, die unter dem Einfluss der Verwitterung herausfallen und ein löchriges Gefüge hinterlassen. Die andere ist feinschichtig und zeigt eine rotbraun gestreifte Färbung. Eine eindeutige Zuordnung zu konkreten Buntsandstein-Vorkommen ist schwierig, da viele, untereinander sehr ähnliche Varietäten existieren. Eingebaut wurden diese Gesteine vor allem während des Wiederaufbaus nach dem II Weltkrieg. Dementsprechend sind sie besonders an ehemals zerstörten Gebäudeteilen, also vor allem im Bereich des Daches zu finden.

Abb. 4: Fein geschichteter Buntsandstein im Dachbereich des Ostchores, die braunen Punkte sind herausgewitterte Tongallen.

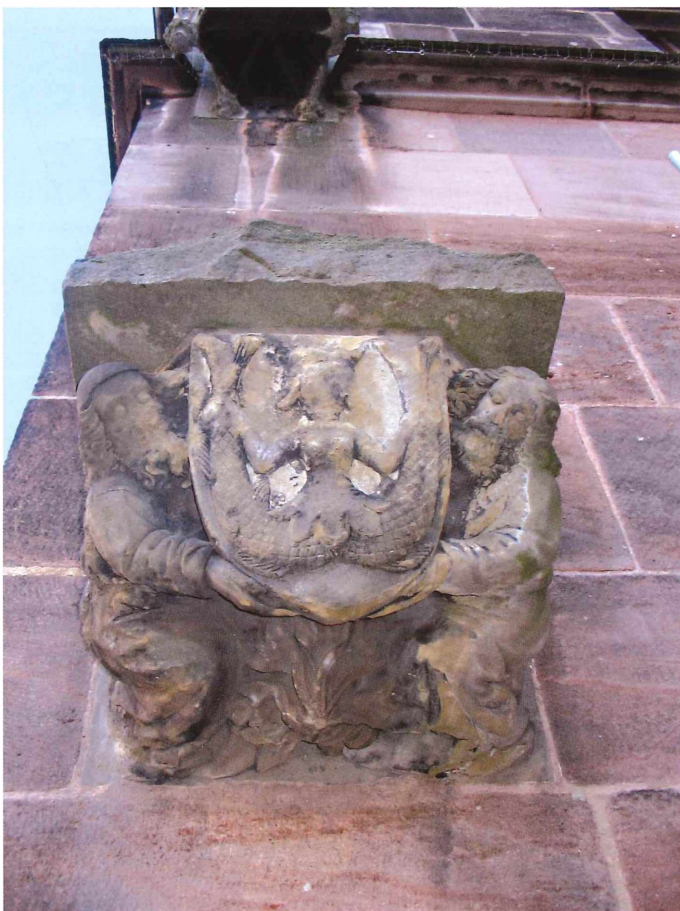
Abb. 5: Sockel mit zwei männlichen Figuren aus Schilfsandstein an der Außenmauer der Sebalduskirche.

In Franken findet man bedeutende Vorkommen im Steigerwald und den Hassbergen, wo er auch unter dem Handelsnamen „Grüner Mainsandstein“ gebrochen wird. Als Naturwerkstein findet man ihn bevorzugt in der Bildhauerei und in Boden- und Wandplatten. An St. Sebald wurden Schilfsandsteine nur untergeordnet verwendet. So sind einige Figuren im Außenbereich daraus gefertigt. Diese sind zum Teil im Original aus dem Mittelalter erhalten und aufgrund der langen Exposition entsprechend stark verwittert. Die an St. Sebald verbauten Steine weisen oft dunkle Krusten auf, die mit rückverwitterten Partien abwechseln.

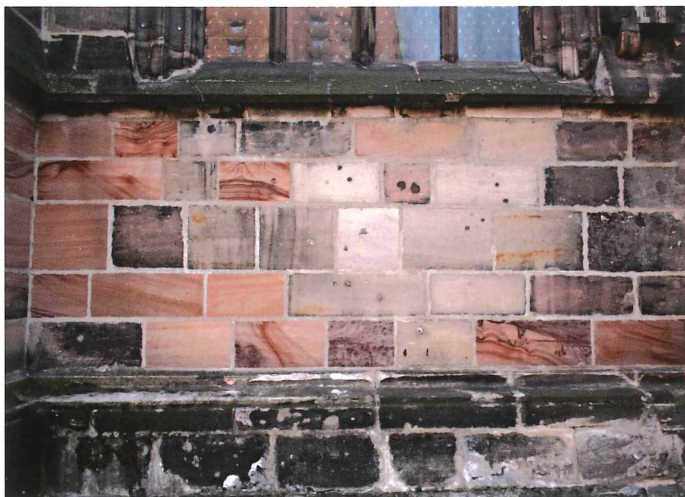
Abb. 6: Verschiedene Burgsandsteine an der Sockelmauer.

Im Außenbereich dominieren ebenfalls rötliche bis rotbraune Gesteine. Daneben treten zahlreiche andere Varianten auf (Abb. 6 und 7). Häufig ist ein eisenreicher, rotbraun gefärbter, grobkörniger Burgsandstein, der durch wolkg diffuse Limonitlagen auffällt. Das Gestein kann durch diese eisenhaltigen Lagen dunkelbraun gefärbt sein. Eine weitere Varietät sind vor allem die an der Dachbrüstung verbauten rötlichen, grobkörnigen Sandsteine, die Quarzgerölle mit mehreren Zentimetern Durchmesser führen. Sie sind nur mäßig verwitterungsbeständig und sanden stark ab.

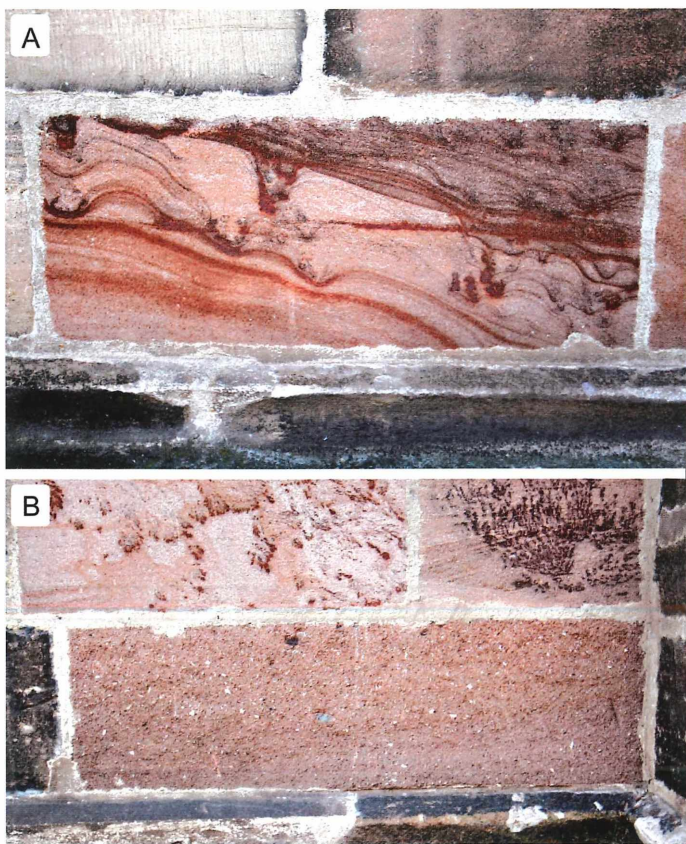
Abb. 7: Burgsandsteine vom Ostchor des Gebäudes. A: Roter Sandstein mit wolkenförmigen Eisenoxidanreicherungen. B: Unten im Bild befindet sich ein grobkörniger, schlecht sortierter Sandstein. Darüber sind zwei feinkörnige, helle Sandsteine mit einem Muster aus Eisenoxiden.

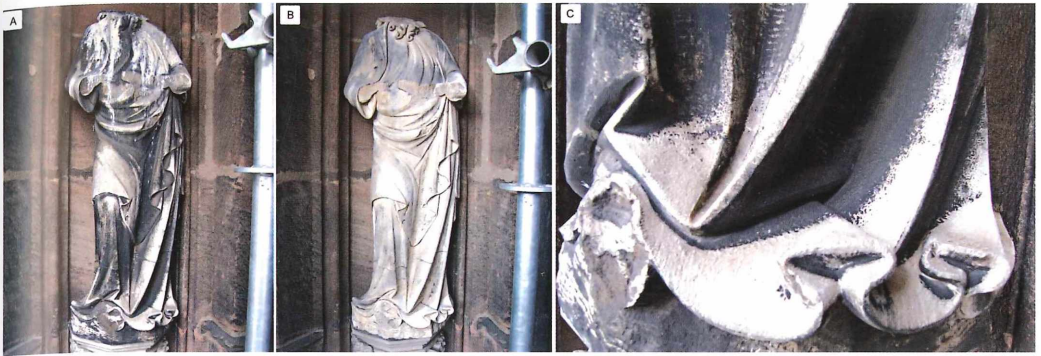
Abb. 8: Figur aus Kelheimer Kalkstein. A: Die Figur im originalen Zustand, mit Verschmutzungen und Rauchgaskrusten. B: Die Figur nach einem Reinigungsversuch mit Krustenausdünnung. C: Detailaufnahme der Figur mit typischem Verwitterungsverhalten, die exponierte Seite ist weiß verwittert, im Wetterschatten hat sich eine schwarze Kruste gebildet.

Verwendet wurden diese Gesteine an St. Sebald für Figuren an der Außenmauer. Hier zeigen sie die für Kalke typischen Verwitterungsformen. An exponierten Stellen entsteht Mikrokarst und Reliefverwitterung, bei der Fossilien und Klasten an der Gesteinsoberfläche erhaben hervortreten, während die feinkörnigere Matrix gelöst wird. An geschützten Stellen sind sie meist von dunklen Krusten überzogen.

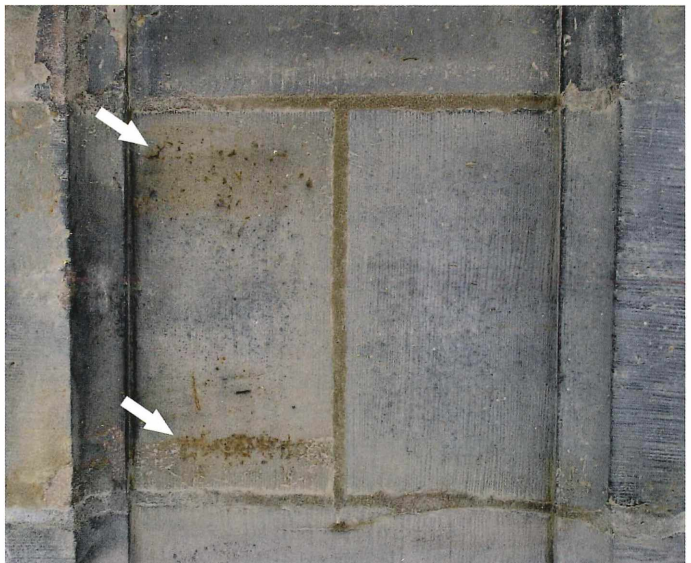
Abb. 9: Feinkörniger, homogener Sandstein mit deutlich erkennbaren, hellbraunen Spuren biogener Wühl­tätigkeit (weiße Pfeile).

Sehr vereinzelt treten homogene, gelbliche bis braune Sandsteine auf (Abb. 9). Sie sind feinkörnig und weisen eine sehr gute Sortierung auf. Charakteristisch sind Wühlgefüge und Spuren, die zoniert in der Schichtung auftreten. Sie sind meist dunkler gefärbt als das umgebende Gestein. Es handelt sich dabei nicht um Sandstein aus der Fränkischen Trias. Dem Aussehen nach entsprechen sie am ehesten Sandsteinen aus der Kreide oder der Molasse.

Verbaut wurde dieser Typ vor allem im oberen Bereich der Kirche am Dach und der Brüstung. Dieser Bereich war im Krieg stark beschädigt worden, so dass diese Sandsteine wahrscheinlich Ersatzgesteine aus der folgenden Wiederaufbauphase sein dürften.

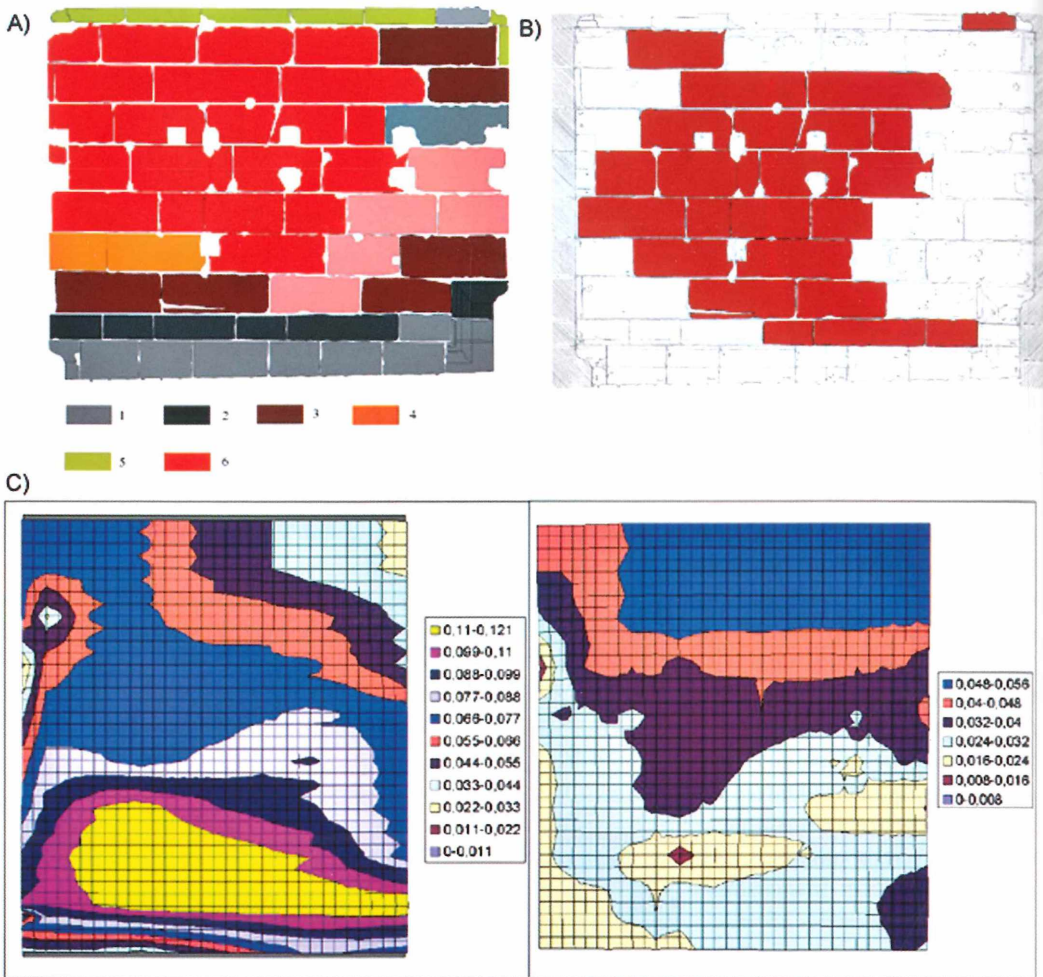
Abb. 10: A: Bausteinkartierung eines Mauerstückes am Sockel des Ostchores der Kirche. Hier wurden ausschließlich Burgsandsteine verwendet. Diese lassen sich in 6 Varianten einteilen, die nach Farbe, Korngröße, Härte und Gewicht unterschieden werden können. Typ 1: Weißer, harter und mittelkörniger Sandstein, wenig verwittert. Die Steine weisen nur geringe Krustenbildung auf. Typ 2: Heller, grobkörniger Sandstein. Typ 3: Gelber Sandstein, relativ stark verwittert. Typ 4: Gelber Sandstein, ähnlich Typ 3, aber härter und weniger angewittert Typ 5: Rotbrauner harter Sandstein, mittelkörnig, vielleicht ausgetauscht. Typ 6: Roter, grobkörniger Sandstein, meist mit Krusten bedeckt. B: Kartierung ausgeprägter Krusten am Mauerstück. C: Eine Modellierung der Salzverteilung des Mauerstückes zeigt eine deutliche Konzentration von Chloriden (links) im unteren Bereich der Mauer, während sich Nitrate (rechts) im oberen Bereich, in Nähe des Sockels konzentrieren (Konzentrationen in Gew.-%).

Am Mauerwerk lässt sich eine charakteristische Verteilung der Salze beobachten. Nitrate weisen die höchsten Konzentrationen vor allem im oberen Bereich der Mauern auf, während

Chloride im Bereich der Sockel, ca. 50 bis 100 cm über der Erde konzentriert sind. Sulfate treten nur in Krusten auf der Gesteinsoberfläche auf. Hier sind sie im Bereich der Wetterschatten angereichert (bis 20 Gew.-%). An exponierten Stellen werden sie von den Niederschlägen ausgewaschen (bis 12 Gew.-%).
