# Erfahrungen mit ingenieurbiologischen Bauweisen bei Wildbächen

HR. DI.  
Alois BAUMGARTNER  
Forsttechnischer Dienst für Wildbach-  
u. Lawinerverbauung, Gebietsbaulei-  
tung Attergau und Innviertel,  
Atterseestraße 6  
A-4863 Seewalchen a.A.

Artikel/Article: [Erfahrungen mit ingenieurbiologischen Bauweisen bei Wildbächen 3-10](#)

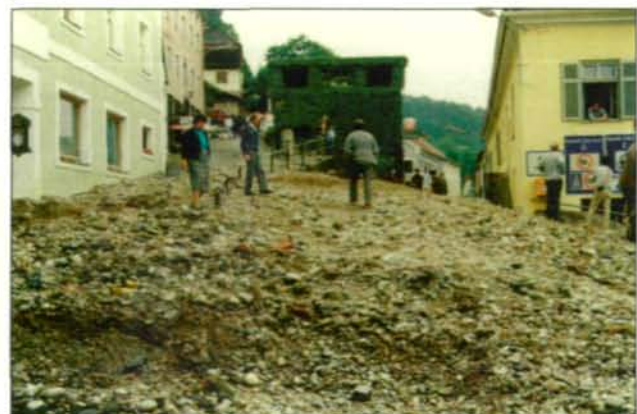
Abb. 3: Unwetterkatastrophe im Juni 1990 in Ach a. d. Salzach (Hochburg-Ach); Verschotterung durch den Fuchsgießgraben.

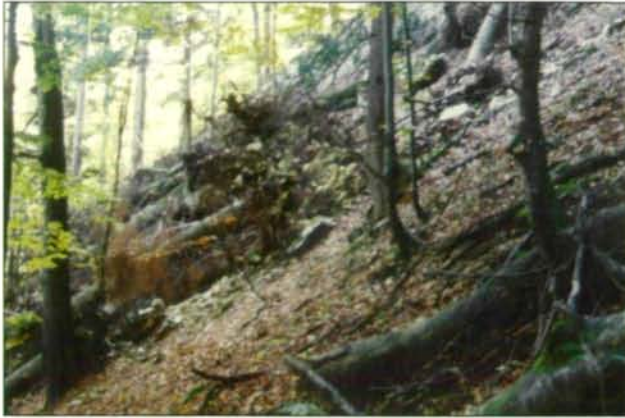
Abb. 4: Beim Zusammenbruch eines überalterten, schlecht verjüngten Schutzwaldes erhöht sich die Erosions- und Stein­schlaggefahr (Almkogel, Gemeinde St. Lorenz).

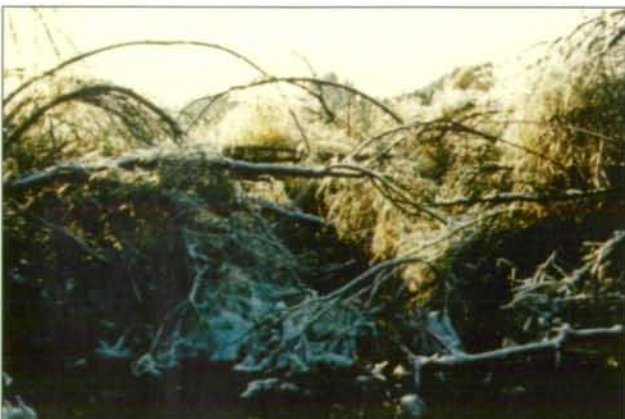
Die Böschungen sind heute z.T. dicht verwachsen, wobei die Böschungsoberkante infolge der landwirtschaftlichen Nutzung der angrenzenden Grundstücke eine scharfe Grenze des Gewässerraumes bildet. Die Lebendverbauung wurde zu lange sich selbst überlassen, sodaß teilweise dickstämmige, sperrige Gehölze mit ungünstiger Auswirkung auf den Abfluß entstanden. Beim Eisregen Anfang März 1987 wurde der überalterte Uferbewuchs unter Bruch völlig in das Gerinne gedrückt, sodaß dieses total verlegt war. Wegen „Gefahr im Verzug“ mußte das Bachbett von diesem Unholz sofort geräumt werden. Aus Landschaftsschutzgründen waren die an den oberen Böschungsbereichen noch intakten Baum- und Strauchgruppen zu belassen (Auflage der Naturschutzbehörde). Wegen der Schwierigkeit der Räumung des kreuz und quer liegenden Unholzes konnte diese Auflage

nur teilweise eingehalten werden. Nachdem die großen Massen des geringwertigen bis wertlosen Holzes nicht neben dem Gewässerbett zur Verrottung liegengelassen werden konnten, ergaben sich auch noch relativ hohe Kosten für die Beseitigung all dessen, das nicht wenigstens als Brennholz verwertbar war (Abb. 9 und Abb. 10).

Abb. 9: Völlig verlegtes Hochwasserabflußprofil nach dem Zusammenbruch des überalterten Uferbewuchses infolge eines Eisregens im März 1987 (Dürre Ager, Gde. Straß i.A.).

Daraus ergibt sich die zwingende Notwendigkeit der geregelten, periodischen Gehölzschnitte und Pflegeeingriffe, am besten in einem Pflegeplan, um einmalige Großeingriffe mit allen negativen Auswirkungen für Ökologie und Landschaftsschutz zu vermeiden sowie die Abflußfunktion aufrecht zu erhalten.

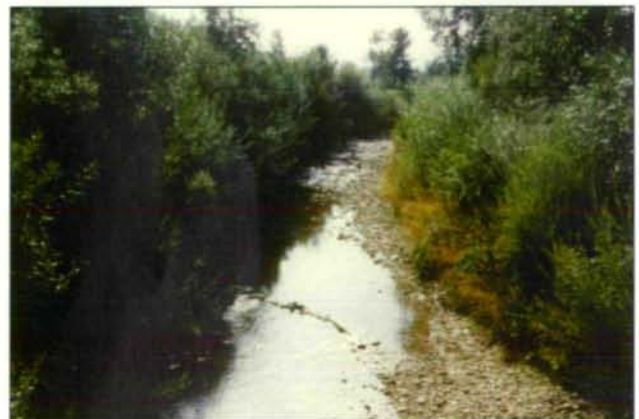
Abb. 10: Vitaler Uferbewuchs aus Stockausschlägen im Jahr 1994 nach dem erzwungenen Rückschnitt durch den Eisregen im Jahr 1987 (vgl. Abb. 9).

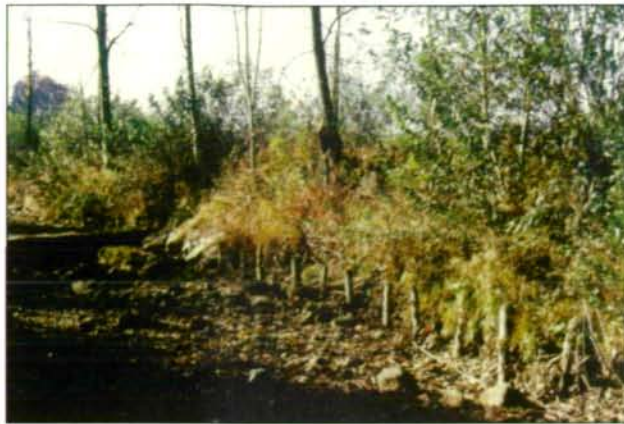
Wie jüngste Bachbegehungen bei fast ausgetrocknetem Gerinne zeigten, hat sich das projektsgemäß angelegte Sohlgefälle von 1 % nicht überall eingestellt, sodaß die bestockten Böschungen vor allem unterhalb der Sohlfixierungen teilweise unterwaschen sind und Uferanbrüche befürchtet werden müssen (Abb. 11). Tiefer wurzelnde Gehölze fehlen weitgehend. Eine Ergänzung der Regulierung durch technische Maßnahmen wie der Einzug weiterer Sohlgurte und die Sicherung des Böschungsfußes durch niedere Steinsätze ist notwendig.

Abb. 11: Sohleintiefung nach ausgeführter Regulierung führt zur Zerstörung der Lebendverbauung am Böschungsfuß und in der Folge zu Uferanbrüchen.

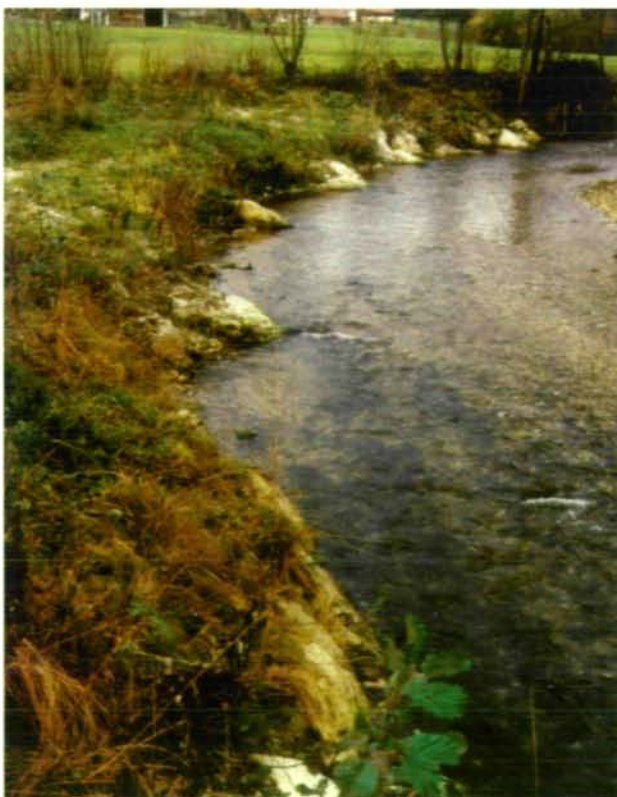
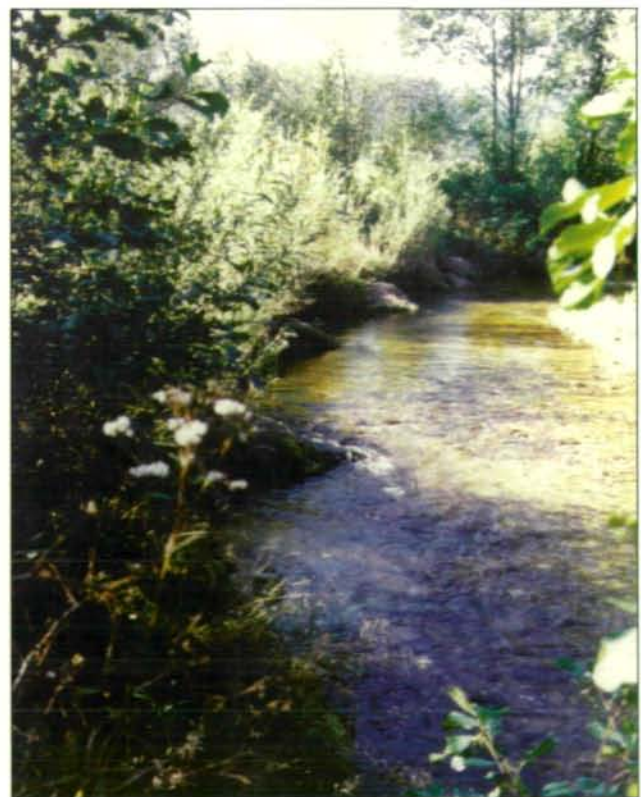
Abb. 12: Ufersicherung durch Grobsteinbühnen und Lebendbauweisen - Zustand 1991 (Redlbach, Gemeinde Fornach).

Abb. 13: Ufersicherung durch Grobsteinbühnen und Lebendbauweisen; Zustand im Jahr 1994 (vgl. Abb. 12).

**Erfahrungen:** Sehr günstig wegen Strukturvielfalt in den Buhnenfeldern; wichtig ist die gute Absicherung des Buhnenkopfes gegen Kolke durch Pilotierungen oder Seilverhängung, notwendige Änderungen sind leicht durchführbar.

**Grobsteinbuhnen und Sporne** ohne/ mit Asteinlagen wenn genügend Platz vorhanden ist (Abb. 12 und Abb. 13);

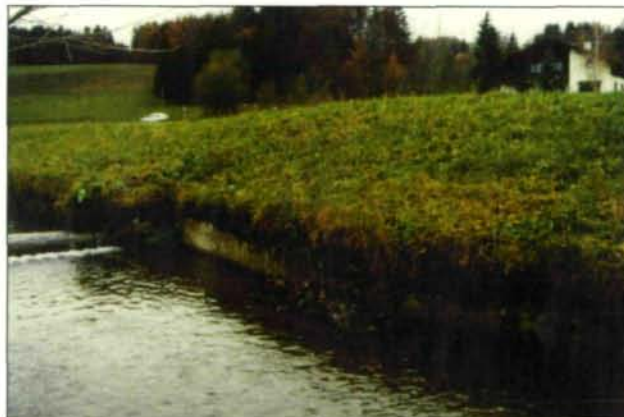
Abb. 15: Zustand vor der Revitalisierung 1987; Betonleitwerke, kein Ufergehölz; die dichte Bedienung im Vorfeld der Sohlschwelen verhindert jede Kolkbildung

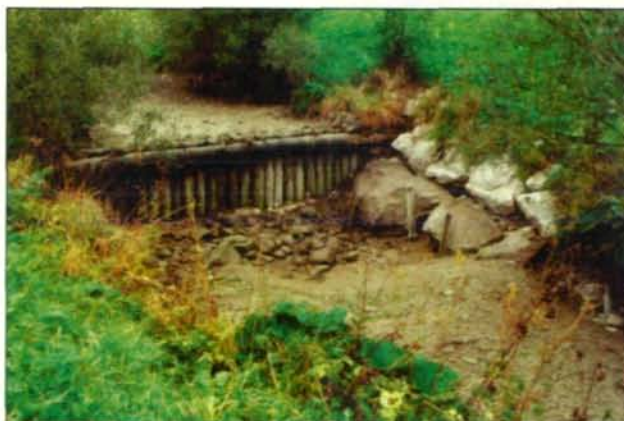
Abb. 16: Umgestaltete Sohlschwelen im trockenengefallenen Bachbett des Spranzlbaches im August 1992; tiefe Kolkwanne mit deutlich erkennbarer Kornsortierung; die Grobsteinschichtung beschränkt sich auf den Bereich der Kolkwanne.

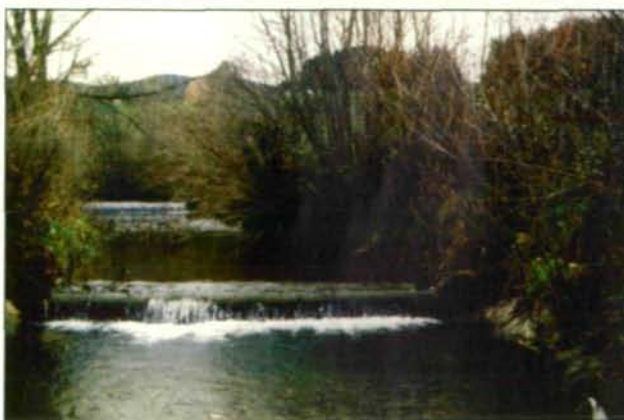
Abb. 17: Zustand bei Normalwasserführung (1992). Die völlige Austrocknung im Jahrhundert-sommer 1992 ist als ein seltenes Ereignis einzustufen.

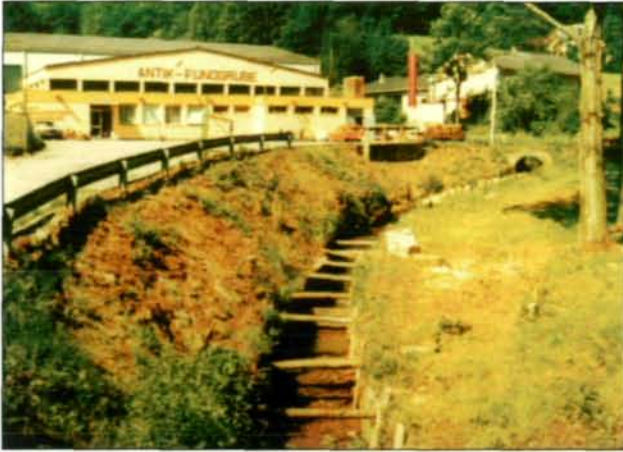
Abb. 18:  
Der Zustand am  
Fallaubach im  
Jahr 1986.

Ein Teilabschnitt des Schwemmkegellaufes (Vorfluter Donau) wurde vor langer Zeit von privater Seite mit beidseitigen, senkrechten Betonmauern zum Schutz des Böschungsfußes des angrenzenden Straßenkörpers und zum möglichst großen Raumgewinn für einen Lagerplatz versehen. Zuzufolge der ungenügenden Fundierung und Mauerdimensionierung sowie einer Verbreiterung der Straße mit Ansteilung des Böschungskörpers kippten diese Mauern gegen das Gerinne und konnte das kleine Abflußprofil nur mehr durch gegenseitige Abspreizungen der Mauerkronen in provisorischer Form aufrechterhalten werden (Abb. 18).

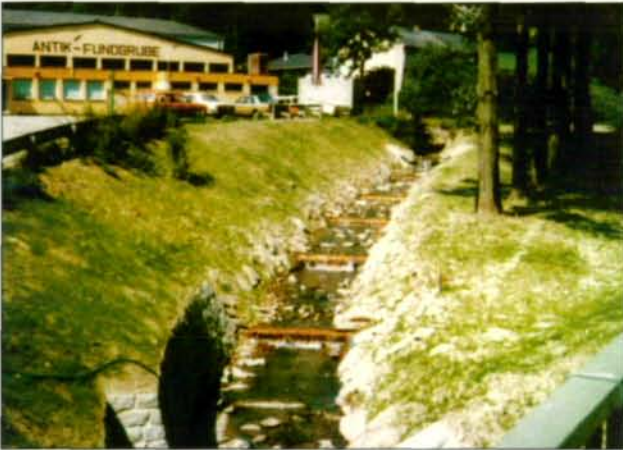
Abb. 19:  
Der Zustand am  
Fallaubach nach  
Abschluß der  
Verbauungsmaß-  
nahmen (rauhe  
Steinsätze mit  
Asteinlagen,  
Solestrukturie-  
rung, niedere  
Rundholzsohl-  
schwellen).

Bei der Instandsetzung dieser Strecke durch die WLW war es durch eine geringe Abrückung vom Straßenkörper und den Verzicht auf einen schmalen Streifen der Lagerfläche möglich, naturnähere Bauweisen einzusetzen. So wurden die Ufermauern durch sehr rauhe Steinsätze mit Asteinlagen und Bepflanzungen der Erdböschungen ersetzt; die Sohle wurde infolge des Bachgefälles von 6 % durch niedere Sohlschwellen in Rundholzbauweise gesichert (Abb. 19). Die seither eingetretenen kleineren Anlandungen und Verkrautungen im Sohlenbereich werden belassen. Dieser Bachabschnitt ist heute so gut strukturiert und verwachsen, daß die Regulierung nur mehr durch die nicht wesentlich änderbare Linienführung als solche erkannt werden kann (Abb. 20 u. 21).

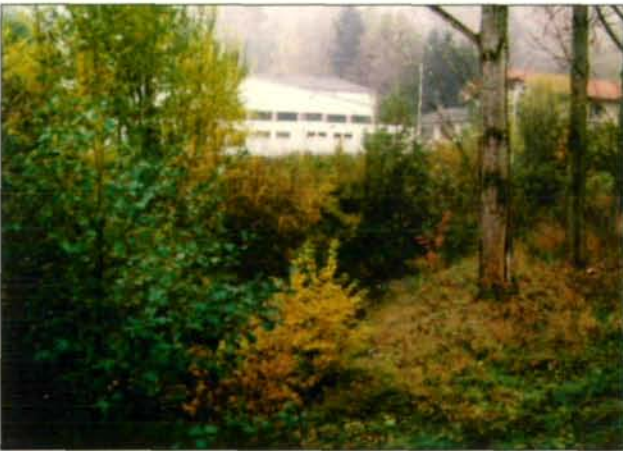
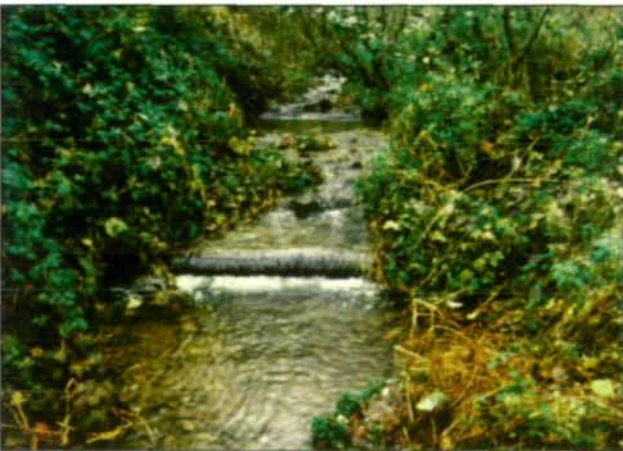
Abb. 20:  
Dichter  
Uferbewuchs  
5 Jahre nach  
Bauabschluß.

Abb. 21:  
Durch Anlan-  
dungen und  
Verkrautung  
haben sich  
innerhalb der  
Regulierungs-  
strecke wieder  
weitgehend  
natürliche  
Gewässerver-  
hältnisse  
eingestellt.

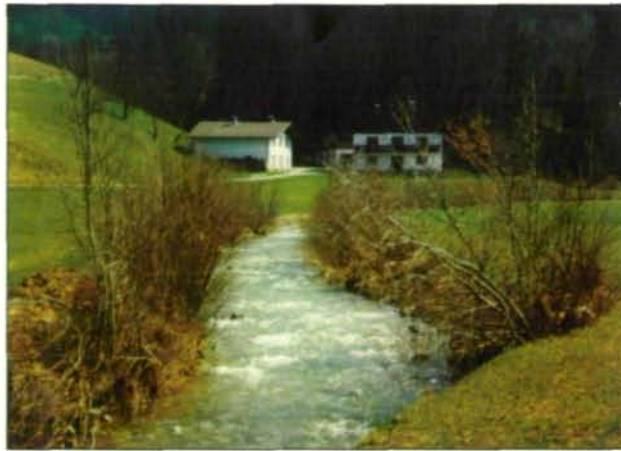
Abb. 22:  
Auf das engste Gewässerprofil beschränkter Uferbewuchs infolge landwirtschaftlicher Intensivnutzung an einem Voralpenwildbach.

Die einstigen Uferbegleitwälder sind heute vielfach auf einen schmalen Ufersaum reduziert oder sind zur Gänze verschwunden (Abb. 22). Der § 47 WRG 1959 verpflichtet die Uferanrainer zu Maßnahmen im Interesse der Instandhaltung der Gewässer und zur Hintanhaltung von Überschwemmungen. Dazu gehört die entsprechende Bewirtschaftung der Bewaldung, die entsprechende Bepflanzung, die Beseitigung kleiner Uferbrüche u.ä. Diese Bestimmung gewährleistet aus verschiedenen Gründen keinen befriedigenden Ufergehölzzustand. Die WLW versucht daher unter möglichst großer Einbeziehung der Uferanrainer, wie Beistellung von Traktoren und Mitarbeit, die Ufergehölzpflege sicherzustellen.

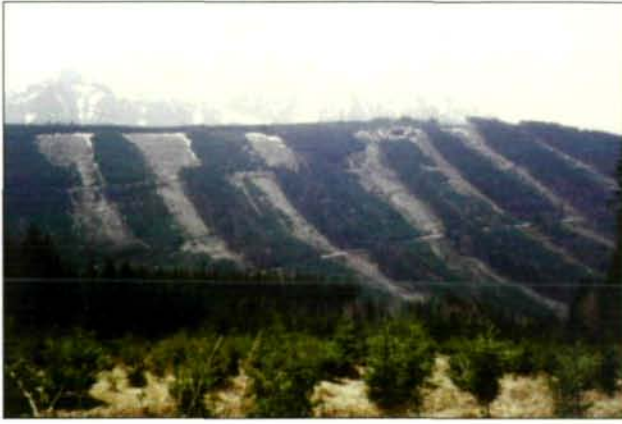
Abb. 23: Primitive Forstwirtschaft im natürlichen Fichten-Tannen-Buchenwaldgebiet auf Flyschgrundgestein in Richtung reiner Fichtenholzzucht mit ungünstigen Auswirkungen auf das Abfluß- und Erosionsgeschehen.

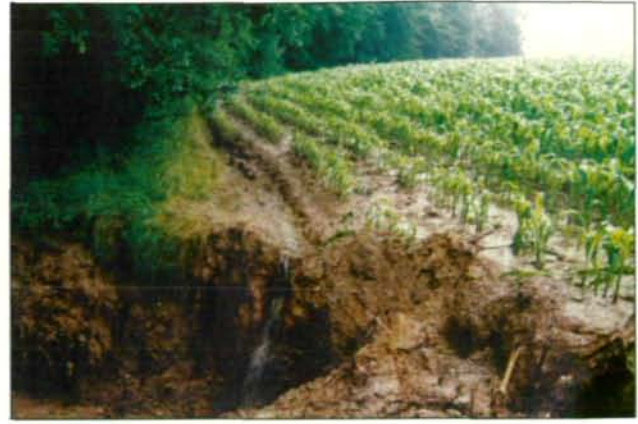
Abb. 24: Großflächiger Maisanbau auf ungeeigneten Flächen führt bei Starkniederschlägen zu verstärktem Oberflächenabfluß und Oberbodenerosion sowie bei Abflußkonzentration in Mulden oder Ackerfurchen eventuell zur Bildung tiefer Erosionsrinnen.
