Kärntner Institut für Seenforschung Naturwissenschaftliches Forschungszentrum

Ökomorphologische und hydromorphologische Erhebungen am Feistritzbach

Klagenfurt am Wörthersee, im Mai 2012

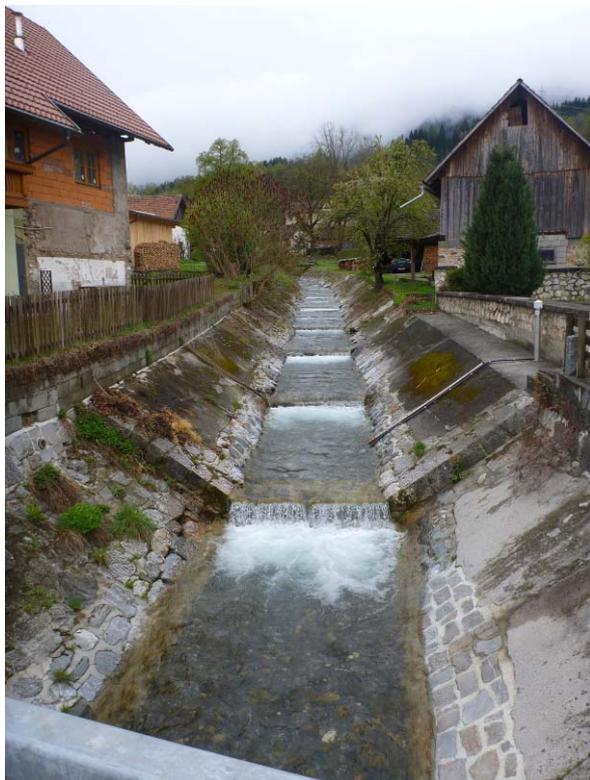
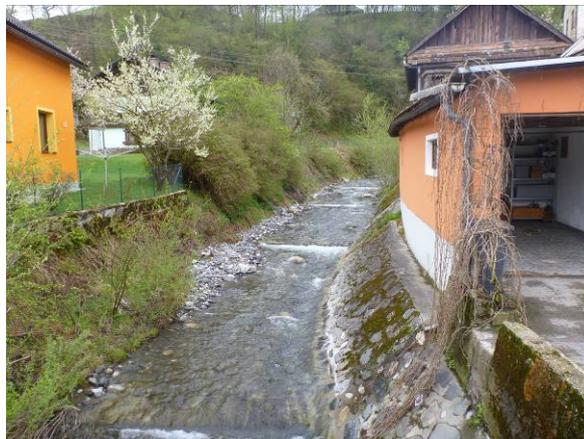
Im Bereich des Ortsgebietes Feistritz ist der Feistritzbach hart verbaut bis Flkm 1,55. Sowohl die Sohle als auch die Uferböschungen sind als Regelprofil ausgeformt und mit Steinplatten glatt verlegt. Die Sohle ist mit einer Kaskade von ca. 10 kleinen Stufen mit 10 - 20 cm Abstürzen alle 5 m durchgehend verbaut. Es gibt keine bzw. kaum Böschungsvegetation und keine Uferbegleitvegetation.

Insgesamt wird dieser Gewässerabschnitt mit 3,93 bewertet. Dies entspricht der **Zustandsklasse 4,0**.

Ortsgebiet von Feistritz

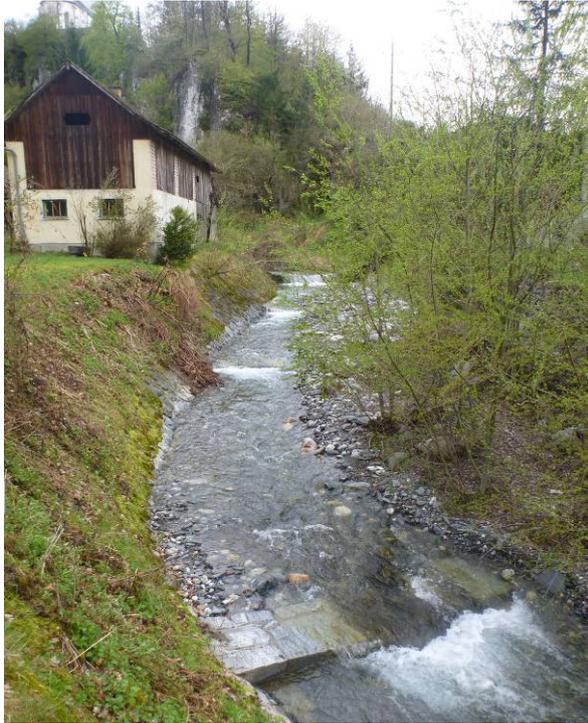
Sohlschwelle im Hintergrund mit ca. 0,5 m Absturzhöhe (Flkm 1,58)

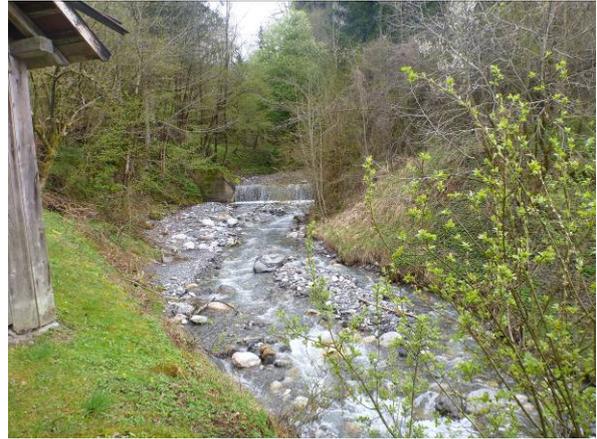
Sohlschwelle mit ca. 1,2 m Absturzhöhe (Flkm 1,59)

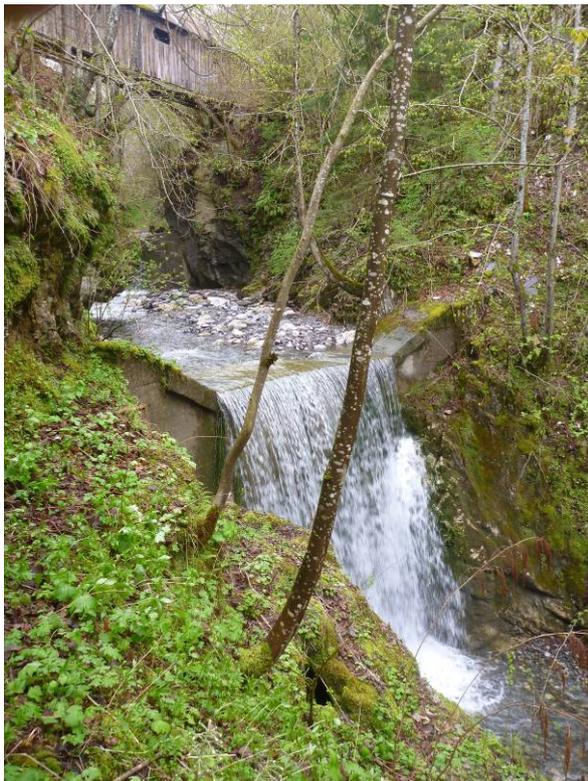
Absturz ca. 8 m, Flkm 1,62

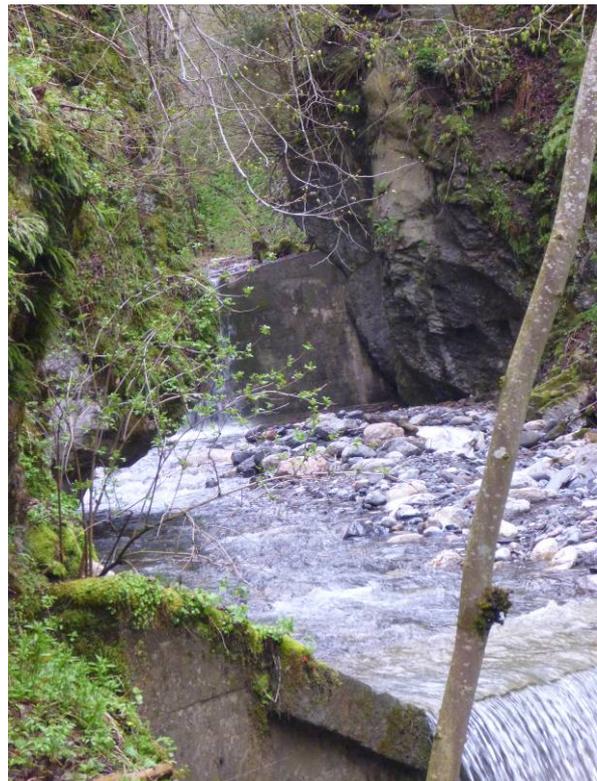
Absturz ca. 5 m, Flkm 1,64

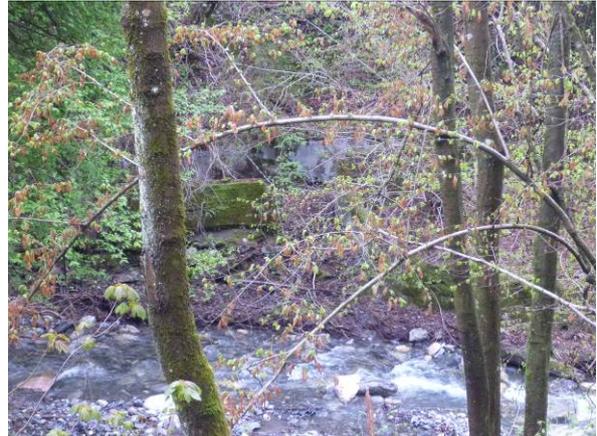
Reste einer Ausleitungsstrecke, linksufrig, KW Kuglitsch, Bereich Flkm 1,63

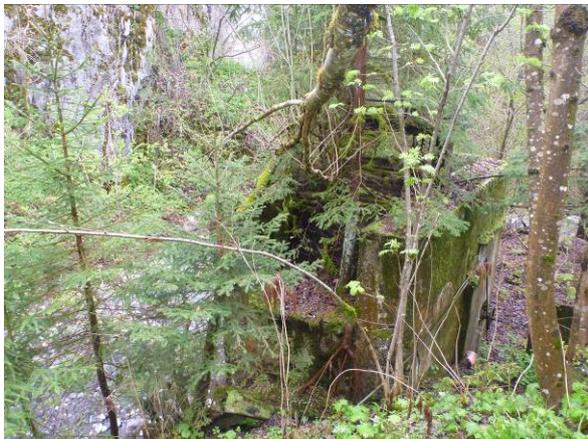
Ehemalige Mühle (KW Schnabl), Flkm 1,64

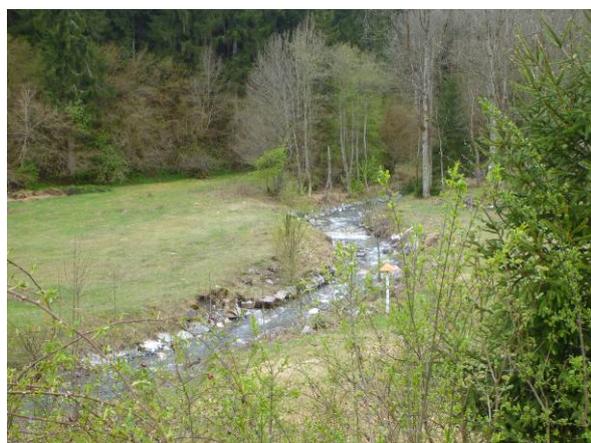
Sohlschwelle bei Flkm 1,9

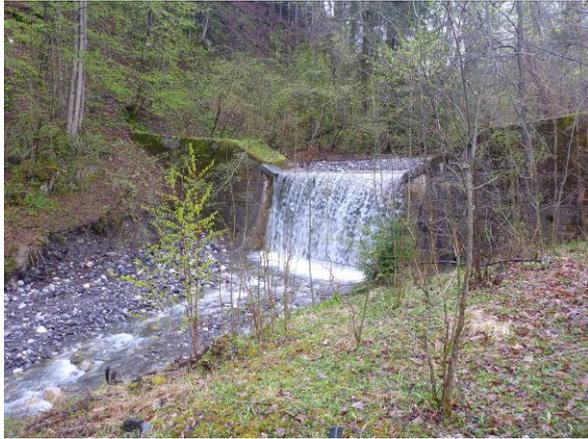
Absturz (WLV) ca. 5 m, Flkm 2,0

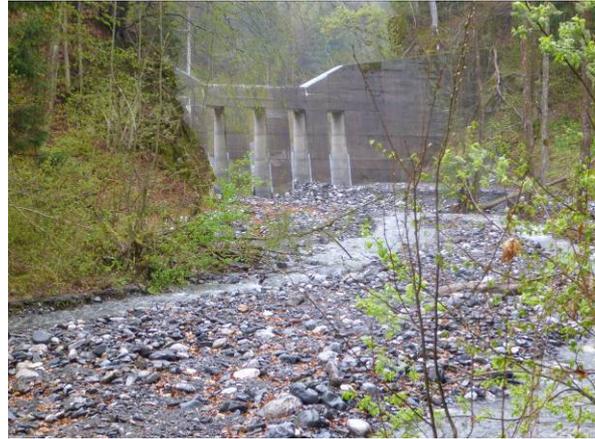
Schlitzsperre (Dosiersperre) Flkm 2,1

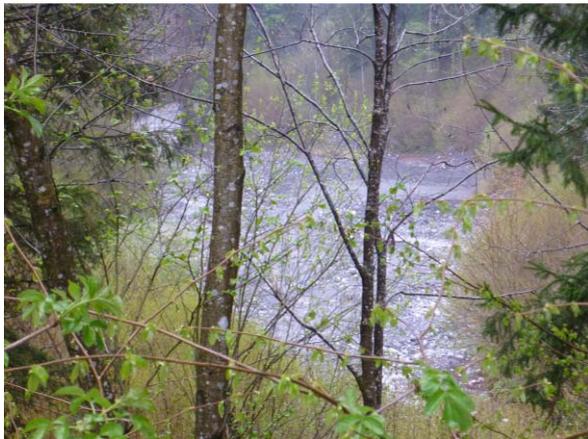
Breite Ausschotterungsfläche oberhalb der Schlitzsperre mit pendelndem Flusslauf

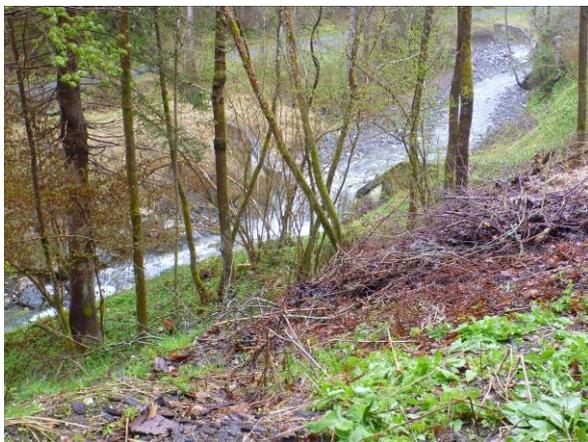
Absturz (WLV) ca. 5 m, Flkm 2,6

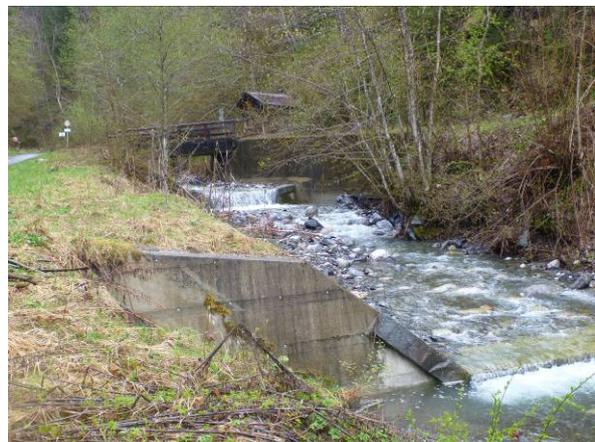
2 Sohlswellen mit 0,1 m und 0,5 m Absturzhöhe bei Flkm 2,62 und 2,7

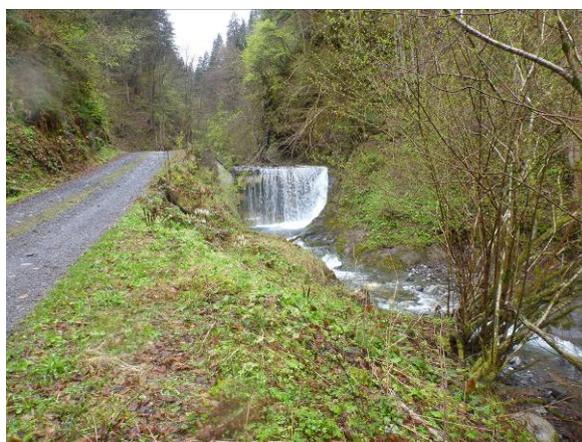
Absturz 5 m, Flkm 2,9

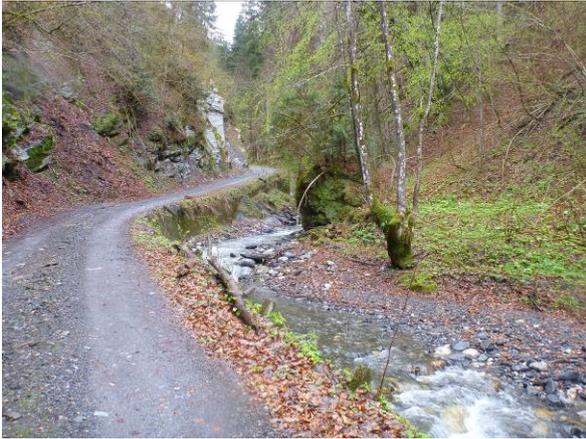
Ufermauer rechts bei Flkm 3,0

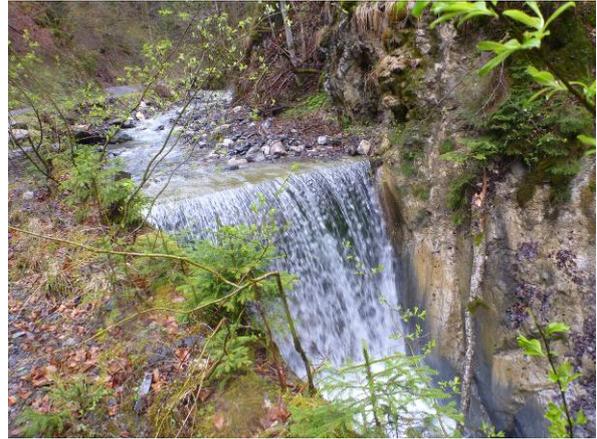
Absturz 5 m, Flkm 3,0

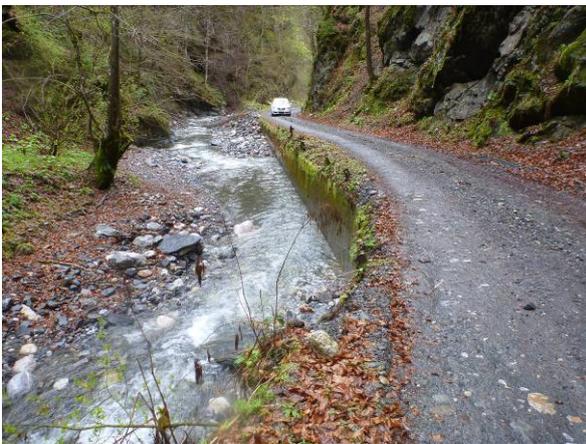
Ufermauer rechts bei Flkm 3,1

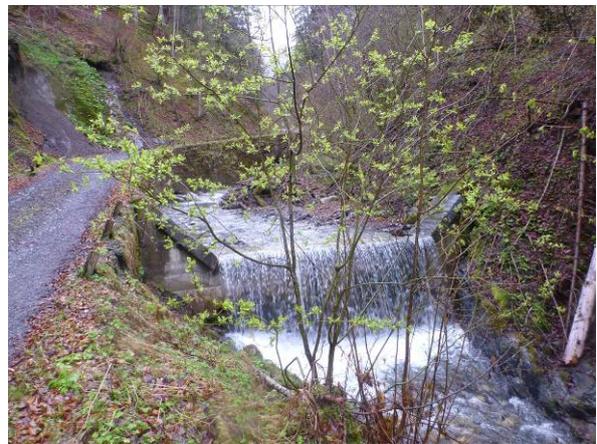
Absturz 5 m, Flkm 3,3

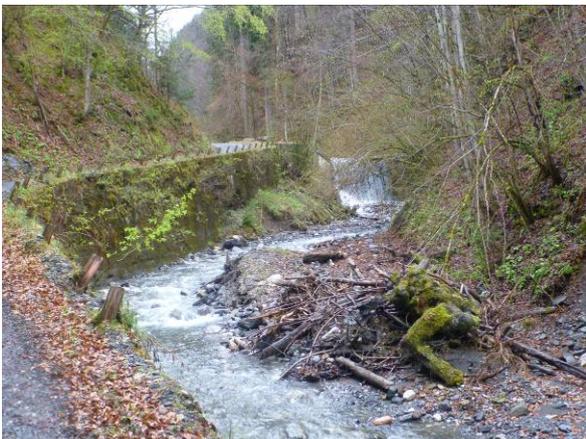
Absturz 6 m, Flkm 3,4

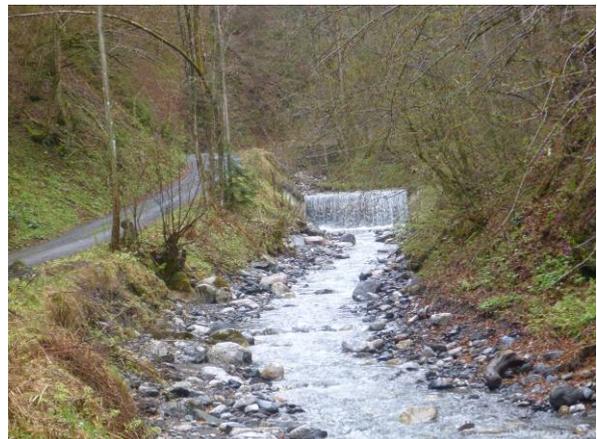
Absturz 3 m, Flkm 3,5

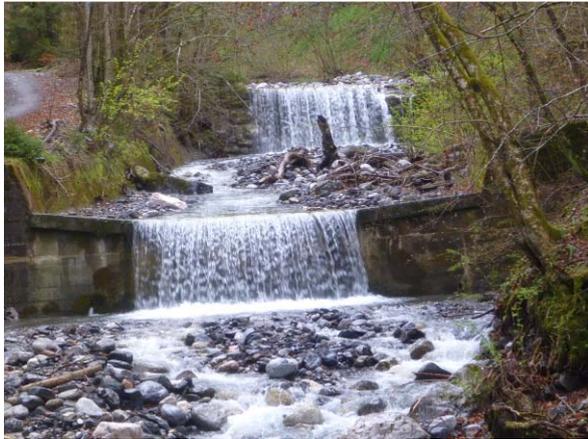
Abstürze bei Flkm 3,6 und 3,63 mit 4 und 5 m

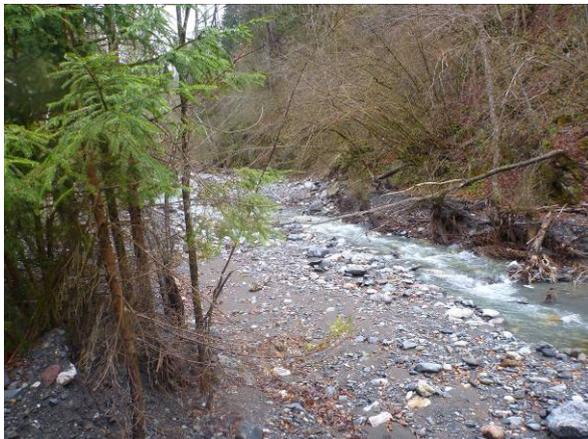
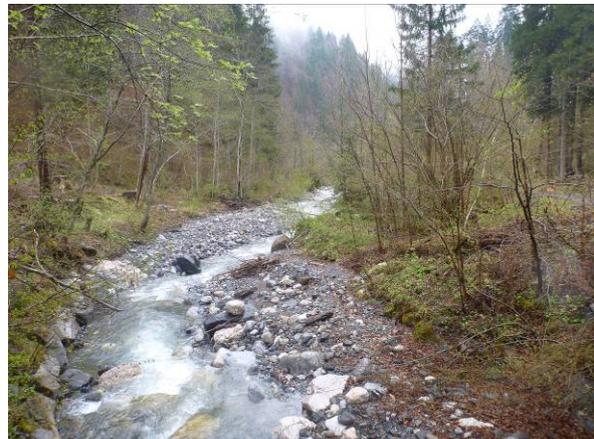
Punktuell Blockwurfsicherung bei Flkm 4,0
Blickrichtung flussab

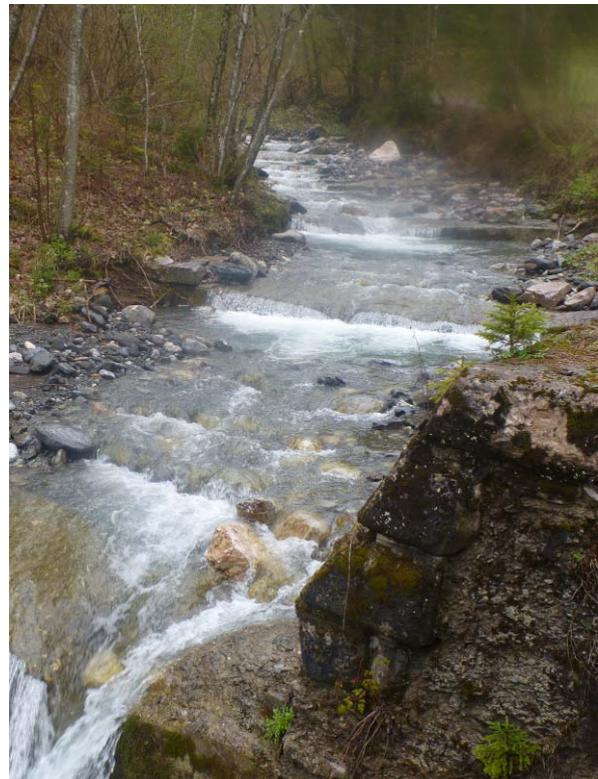
Sohlgurtenabfolge bei Flkm 4,1 bis 4,13

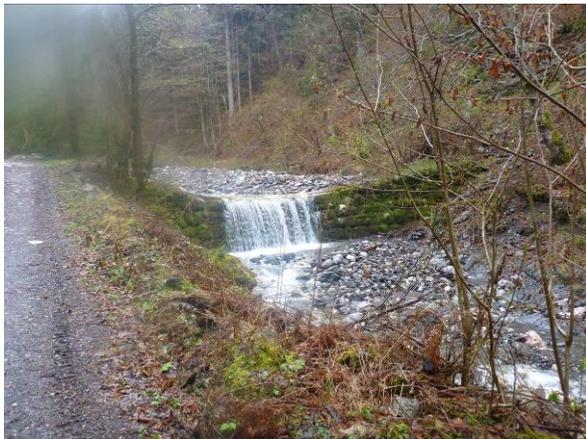
Steinsperre ca. Flkm 4,8

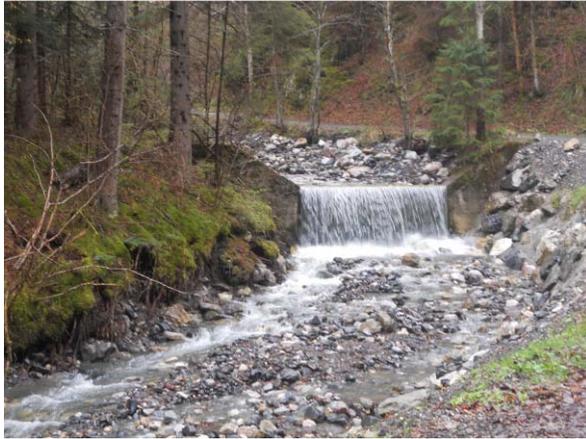
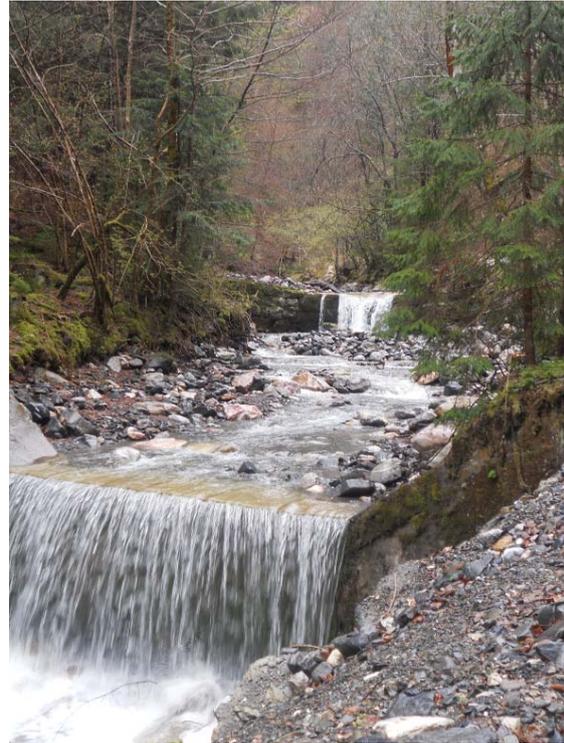
Betonsperre mit einer Absturzhöhe von 3 m, bei 5,1

Sperren mit einer Absturzhöhe von 3 m bzw. 1,5 m bei Flkm 5,23 und 5,28

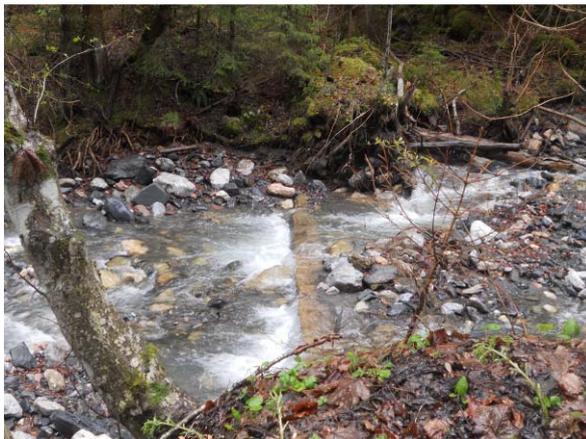
Holzsohlschwelle (0,1m Absturz)

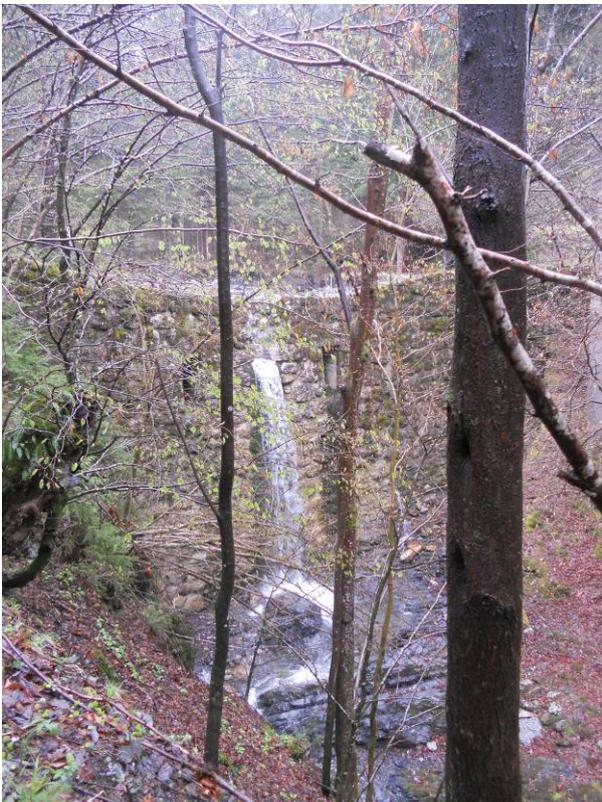
Schlitzsperre, Absturzhöhe von 10 m, Flkm 0,2

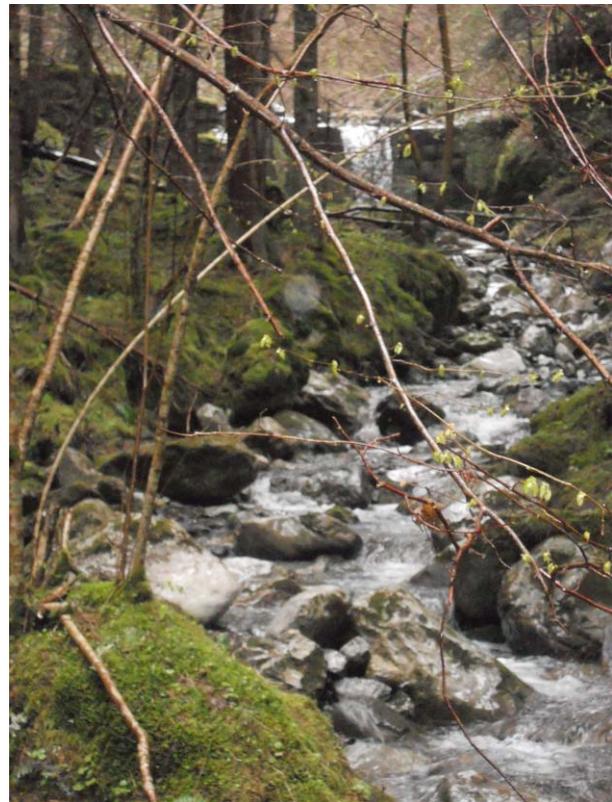
Steinsperre mit 4 m Absturzhöhe, Flkm 0,35

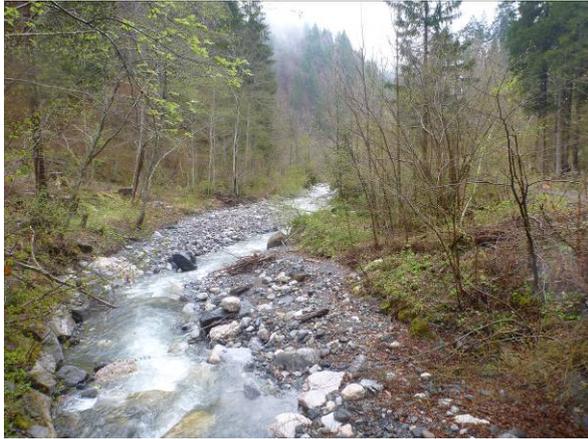
Blockwurf im Prallufer

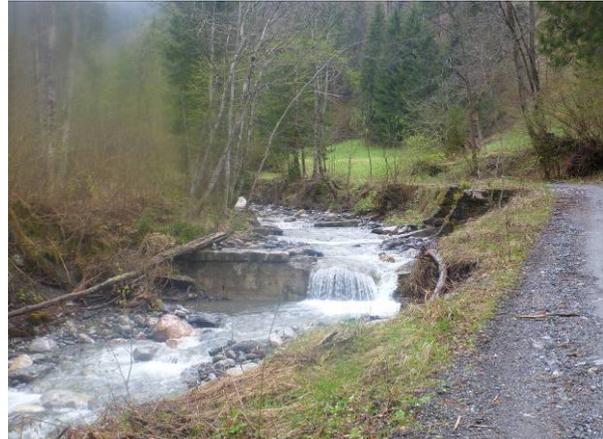
Längsverbauung im Prallufer und Querverbauungen an der Sohle

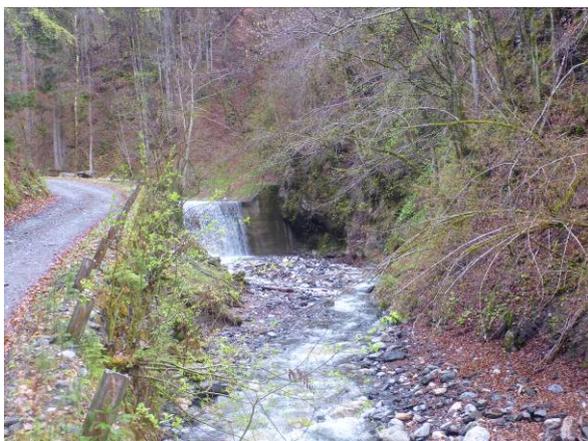
Strukturveränderungen durch Längs- und Querverbauungen

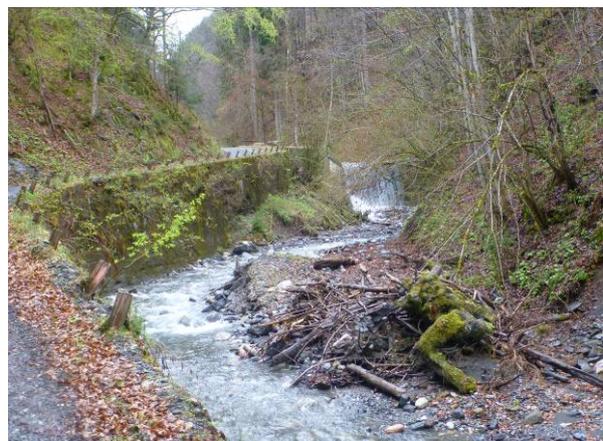
Strukturverarmung durch Ufermauer

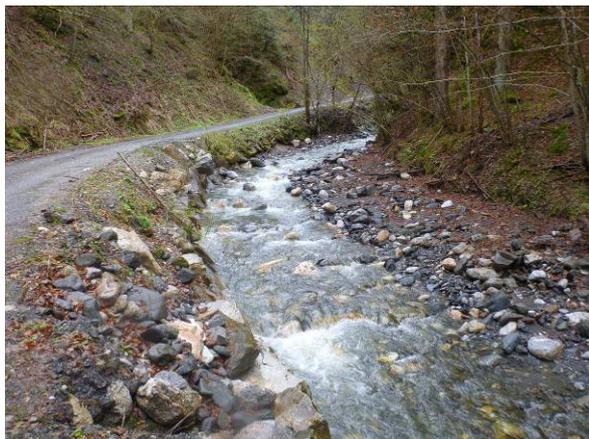
Monotonisierung der Uferlinie durch Längsverbau (Material dem Gewässercharakter entsprechend)

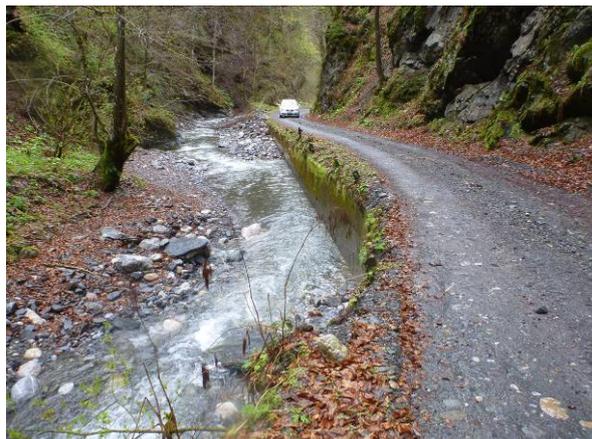
Massive Einengung des Flussverlaufes durch Begradigung und Strukturverarmung durch Ufermauer

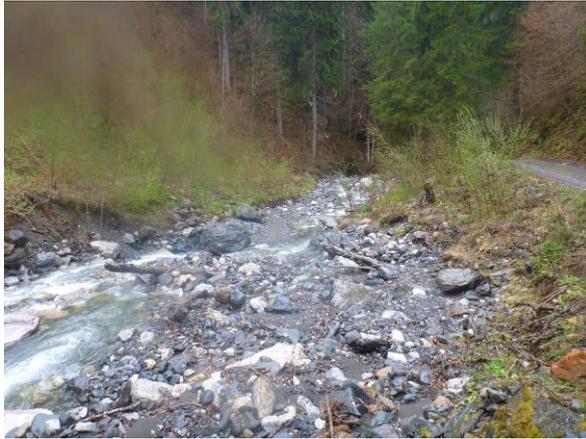
Beeinträchtigung durch Straße (ca. Flkm 4,9)

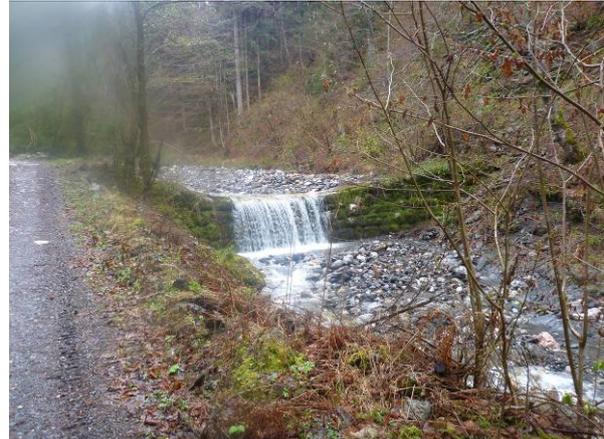
Beeinträchtigung durch Straße und Absturz

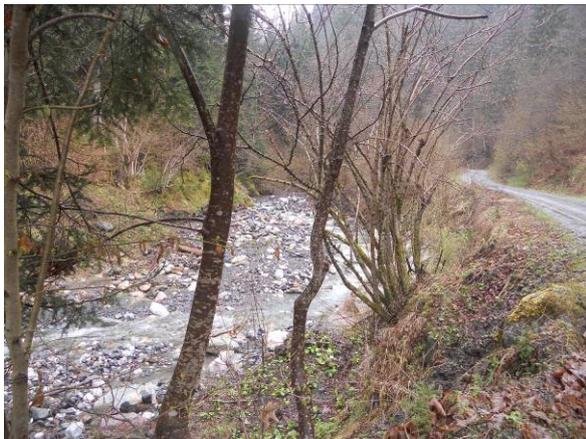
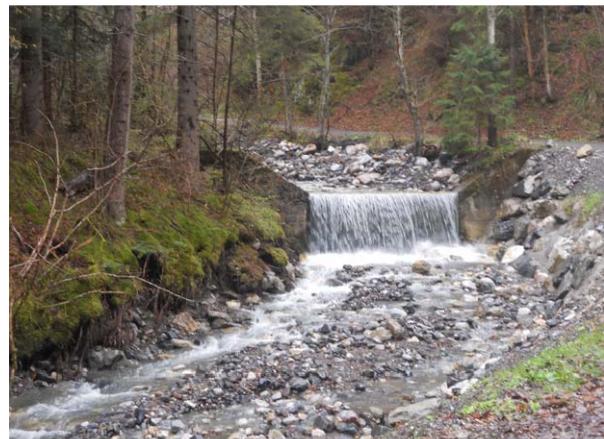
Beeinträchtigung durch Straße und Absturz (Flkm 5,1)
