Felssanierung der Biratalwand bei Dürnstein/Wachau

Martin Müllegger

iC consulenten ZT GmbH, Zollhausweg 1, 5101 Bergheim. m.muellegger@ic-group.org

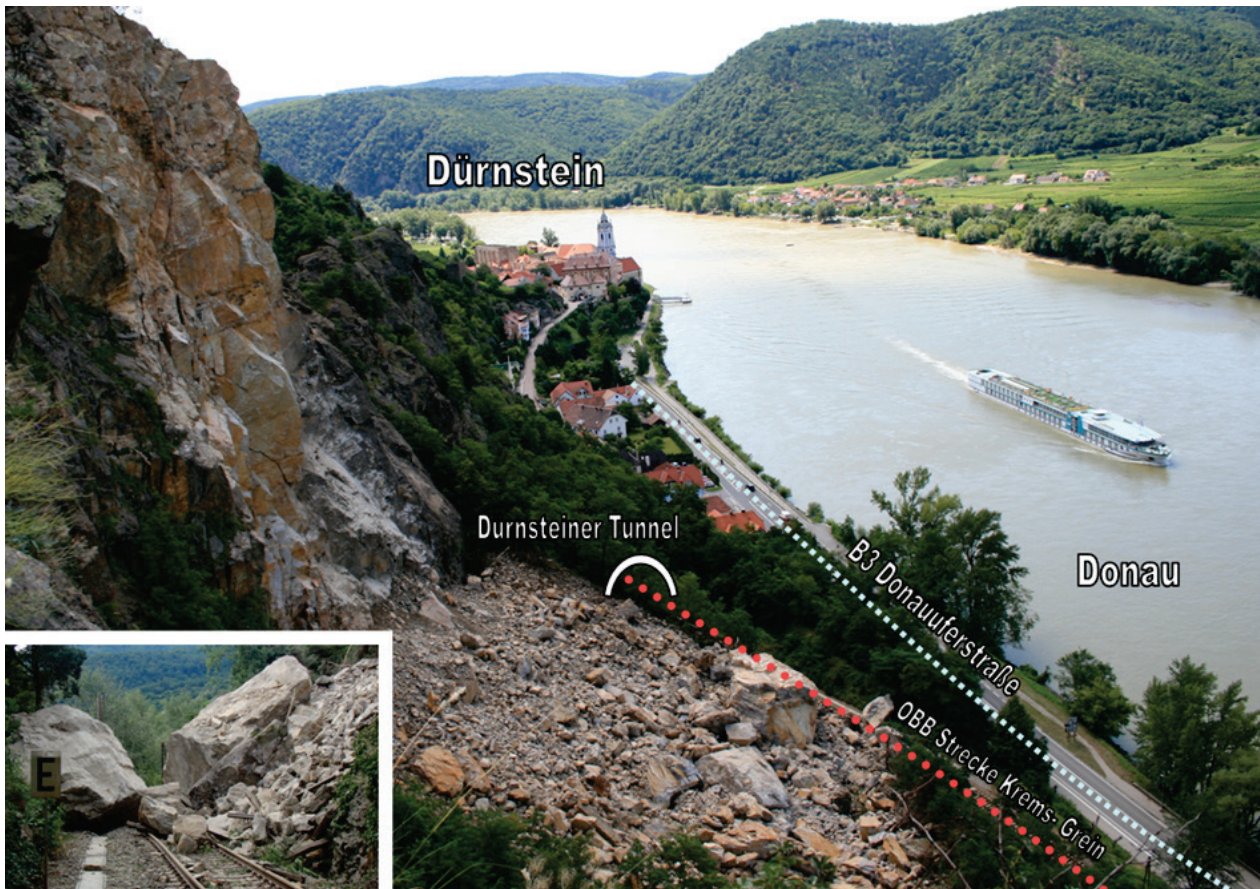
In der Biratalwand kam es am 7. Juli 2009 kurz nach 21:00 Uhr im Zuge starker Regenfälle zu einem Felssturz, bei dem die Gleisanlage der Donauuferbahn (im Jahr 2009 betrieben von den ÖBB, heute NÖVOG) auf einer Länge von ca. 30 m von bis zu mehrere Zehnerkubikmeter großen Blöcken verschüttet wurde. Die Gleisanlage wurde in diesem Abschnitt völlig zerstört. Das Gesamtvolumen des Felssturzes wurde mit mindestens 11.000 m³ ermittelt, der größte Einzelblock wies ein Volumen von rd. 1.000 m³ auf. Einzelne, kleinere Steine stürzten bis auf die zwischen Eisenbahnlinie und Donau gelegene Landesstraße B3 und den unterhalb der Bahnlinie verlaufenden Radweg (Abb. 1).

Abbildung 1: Übersicht Felssturz Dürnstein/ Wachau, Niederösterreich, Blickrichtung Süden (Foto: ÖBB/iC).

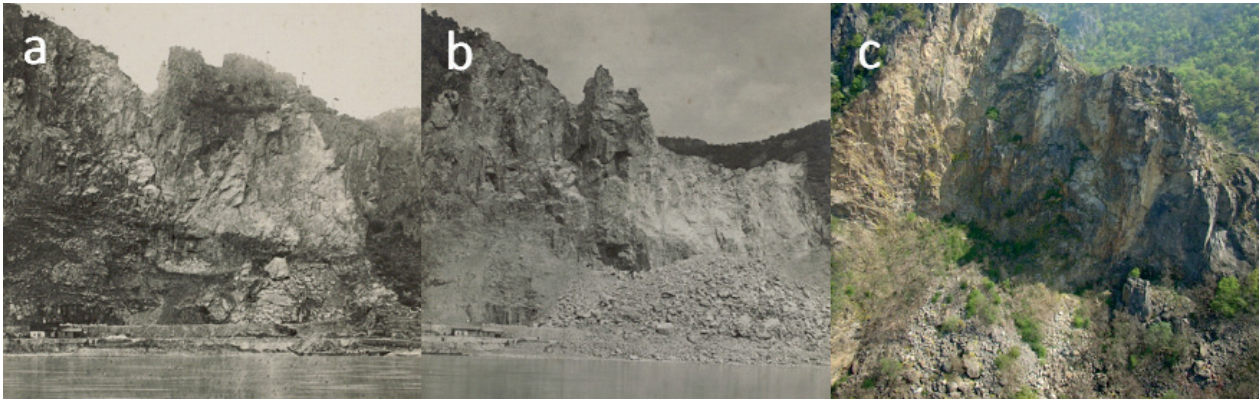
Am 4. Mai 1909 wurde mit der Zündung von ca. 3700 kg Dynamit durch das k.u.k. Pionierbataillon Nr. 5 in Krems eine Felsmasse von rd. 80.000 m³ abgesprengt (Abb. 2, Esop 1909). Die Sprengung wurde durch Erzherzog Franz Ferdinand persönlich gezündet (Stary, 1909). Durch die Sprengung wurden zwar die Überhänge im oberen Teil der Felswand entfernt (Vergleich Abbildung 2 a und b), der Gebirgsverband wurde allerdings durch die Sprengung zusätzlich stark aufgelockert, bestehende Trennflächen wurden aufgeweitet und neue Risse erzeugt. Ein Felsturm der später als „Wächter“ bezeichnet wurde, blieb beispielsweise stehen (Abb. 2 b, Mayreder 1909).

In der Folge kam es bereits im September 1909 während der Aufräumungsarbeiten zu einem weiteren Felsturz bei dem zwei Tote und sechs Schwerverletzte zu beklagen waren (Kremser Zeitung, 18.09.1909). Auch im folgenden Jahrhundert kam es immer wieder zu Sturzereignissen, die die Morphologie der Felswand veränderten. So existierte der „Wächter“ genannte Felsturm (Abb. 2 b) vor dem Felsturz im Juli 2009 bereits nicht mehr (Abb. 2, Vergleich b und c).

Abbildung 2: Zustand der Felswand vor (a) und nach (b) der Sprengung vom 4. Mai 1909, bzw. vor dem Felssturz 2009 (c) (Fotos Mayreder/ ÖBB), Blickrichtung von der Donau Richtung Osten.

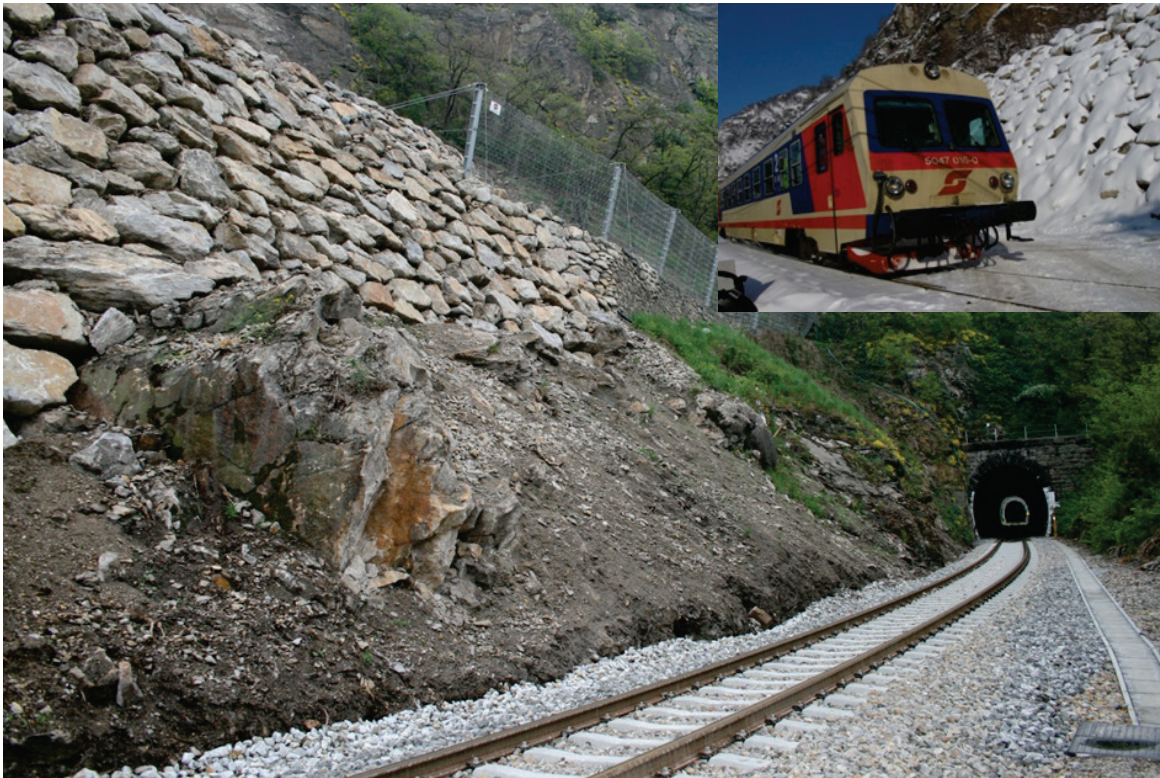
Abbildung 3: Wiederinbetriebnahme der Bahnstrecke Ende 2009.

Das mehrphasige Sicherungs- und Sanierungskonzept sah eine Kombination aus aktiven Schutzmaßnahmen in der Felswand und passiven Schutzmaßnahmen unterhalb der Felswand vor. Nach der Ausführung von Sofortmaßnahmen zur Entfernung unmittelbar Absturz gefährdeter Felsteile wurde zwischen Wandfuß und Bahnlinie ein Schutzdamm errichtet um einen Ablagerungs- und Sturzraum als Retentionsraum für weitere mögliche Sturzereignisse bzw. gezielte Abtragungen zu schaffen. In der Felswand wurde ein Monitoringsystem bestehend aus Fissurometern, 3-D Verschiebungsmesspunkten und Geophonen zur Überwachung der Felswand eingerichtet. Im Schutz des teilweise fertig gestellten Damms konnte nach rund 3 Monaten Bauzeit der Schienenverkehr auf der Strecke wiederaufgenommen werden (Abb. 3).

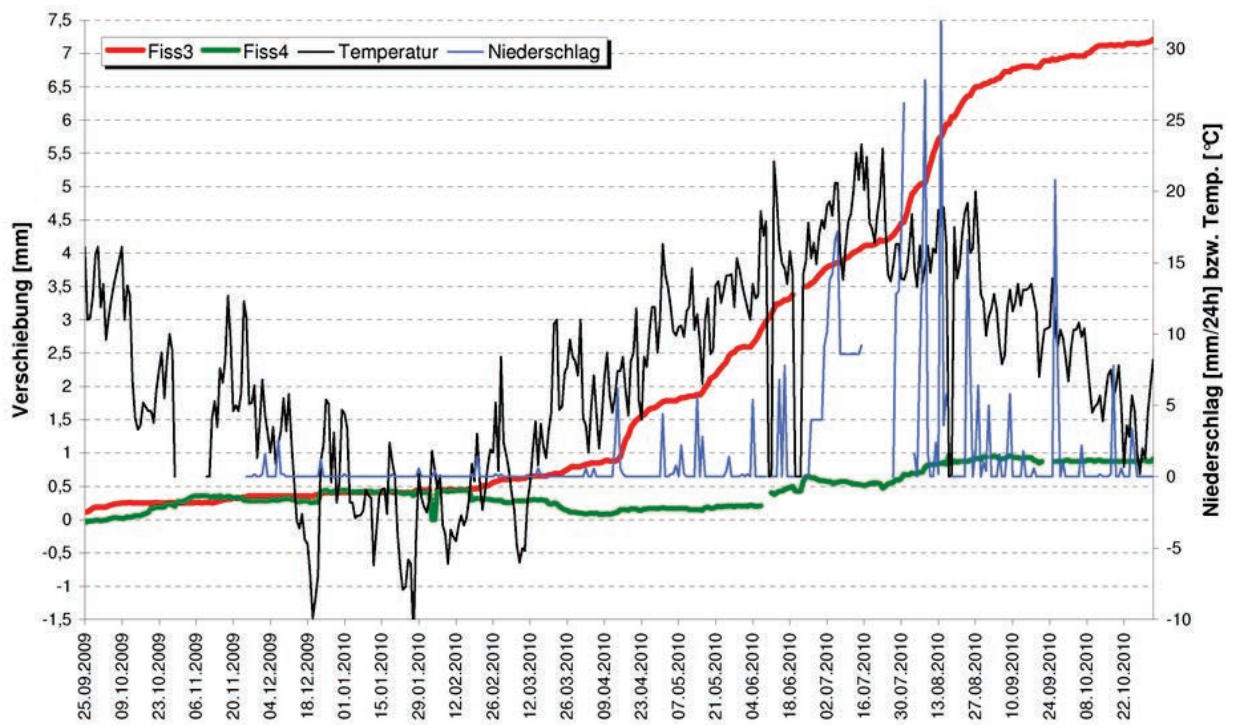
Die Ergebnisse des Monitorings zeigten nach einer Beobachtungsdauer von etwa einem Jahr sehr deutlich, dass immer wieder, speziell im Zusammenhang mit Starkregenereignissen, Verschiebungen in der Felswand auftraten, die zur langfristigen Sanierung einen weiteren, kontrollierten Abtrag von instabilen Teilen der Felswand bis auf eine stabile Endgeometrie erforderte (Abb. 4).

Abbildung 4: Verschiebungen der Fissurometer nach einem Jahr Beobachtungsdauer.

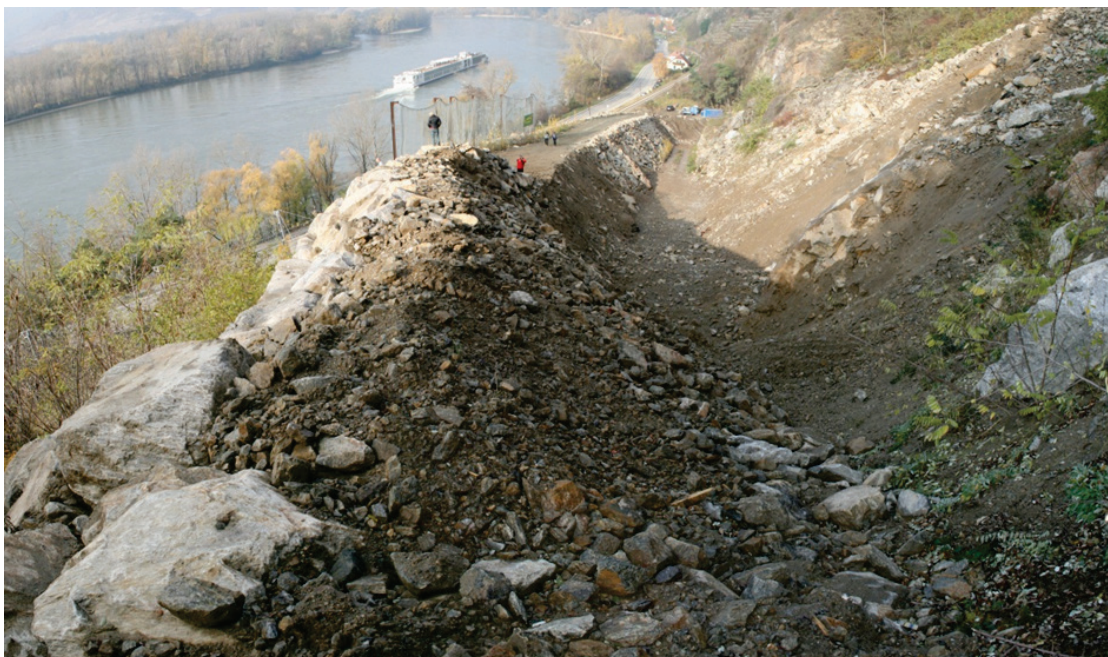
Abbildung 5: Retentionsraum hinter dem Schutzdamm nach erfolgter Ausräumung, Blickrichtung Norden.

Im Schutz des Damms wurde der Sanierungsabtrag ab Herbst mit der Sprengung eines Felskeiles im mittleren Teil der Felswand begonnen. Der weitere Abtrag erfolgte mittels Kleinsprengungen in Etagen schrittweise von oben nach unten. Nachdem etwa die Hälfte des geplanten Abtrags fertiggestellt worden war, zwang ein unplanmäßiger Absturz von Felsteilen zu einer Änderung des Abtragskonzepts und damit zum einem fast 6-monatigen Baustopp. Zwar erfüllte der Steinschlagschutzdamm seine Funktion, sodass ein Sturzblock von etwa 1.000 m³ zurückgehalten konnte, aber durch den Absturz eines Baggers, der nicht rechtzeitig aus dem Gefahrenbereich gebracht werden konnte, entstand erheblicher Sachschaden. Ein weiterer Abtrag von oben her erschien zu gefährlich, der Arbeitsbereich am Felsgrat, als auch der Retentionsraum unter der Felswand wurde behördlich gesperrt. Erst nach einer Adaption und Erweiterung der bestehenden Sicherheitsmaßnahmen und einer Umplanung konnte der Restabtrag in Form von zwei größeren Einzelsprengungen fortgeführt werden. Das bestehende Monitoringsystem wurde auf ein permanentes Monitoring mittels zweier Laser-Totalstationen erweitert, es wurden zusätzliche, mechanische Extensometer installiert und die Restarbeiten fortan unter der Anwendung eines Arbeitsfreigabesystems und unter der Aufsicht einer fachkundigen Leitung nach Tagbauarbeitenverordnung weitergeführt. Die Bohrarbeiten erfolgten an der Rückseite des Felsgrates von sicherer Stelle aus mittels redundanter Seilsicherung. Nach erfolgter Sprengung des Restabtrags mussten noch größere, lockere Blöcke im Bereich des Felsgrates beräumt werden, wobei hier Druckluftkissen der FF Dörnstein (Type V24 der Fa. Vetter; max. Hubkraft 24 Tonnen, max. Arbeitsdruck 8 bar, betrieben mit Druckluft aus Atemluftflaschen) zum Abkeilen der Felsblöcke eingesetzt wurden. Nach Beendigung der Abtragsarbeiten am Felsgrat musste der Retentionsraum hinter dem Schutzdamm wieder frei geräumt werden. Auch dazu waren innovative Lösungen erforderlich, da sowohl das Zerkleinern der Sturzblöcke durch Sprengung, als auch das Ausräumen des im Retentionsraum hinter dem Damm abgelagerten Sturzmaterials von der Dammkrone aus erfolgen musste. Ein Betreten des Sturz- bzw. Gefahrenraums zwischen Damm und Felswand war weiterhin behördlich untersagt. Die Bohr- und Besatarbeiten erfolgen mittels einer auf einem Kranausleger montierten Lafette mit einer Spezialvorrichtung zum Besetzen der Bohrlöcher, die Verdämmung erfolgte mit Wasser. Zur Ausräumung des zerkleinerten Hauwerks kam ein Langstielbagger zum Einsatz. Insgesamt wurden rund 8.000 m³ Material hinter dem Schutzdamm ausgeräumt, wobei mit dem Abraummaterail der Damm im südlichen Abschnitt nochmals erhöht wurde (Abb. 5).
