DER ALTERBACH PROTOKOLL EJNER BEGEHUNG

Daniela ZICK*

Begehungsprotokoll:

Datum: 20. April 1995

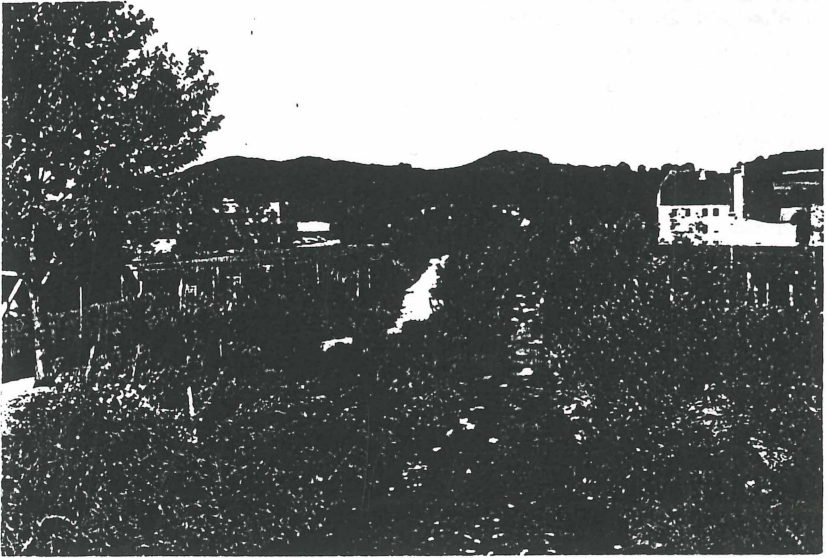
Linienführung: Gerade, doch pendelnder Strömungsstrich, hinter Buhnen teilweise Kehrstrombereiche.

Morphologie: Breiterer Flußlauf, es existiert ein Kontakt zwischen Bach und Umland.

Sohle: Überschüttete Sohle (darunter befestigt), verschiedene Korngrößen, bessere Bedingungen für Benthos.

Ufer: Aufgelockerter Blocksatz, Übergang zum Bach durch Moose und Gräser.

Restrukturierter Abschnitt des Alterbaches (Foto: A.-M. PATZNER)

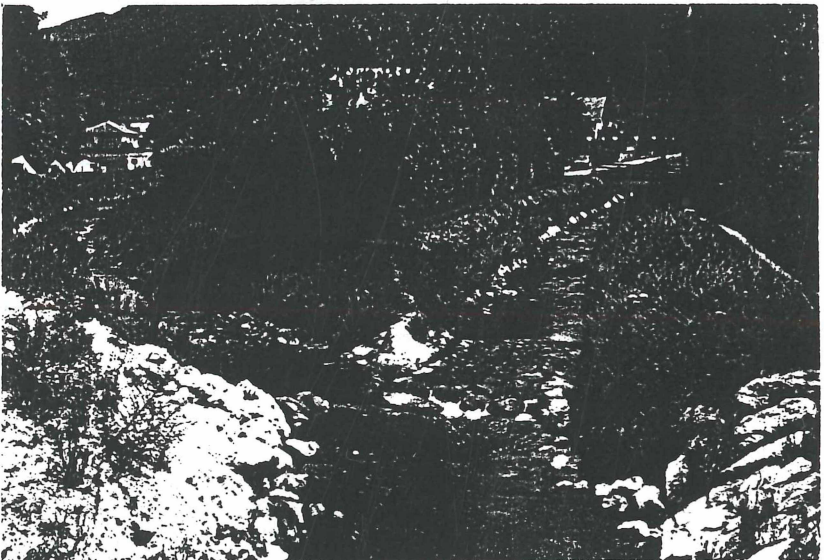
Mündung des Söllheimerbaches (links) in den Alterbach Foto. A.-M. PATZNER)

Mündung Söllheimerbach: Schmal und schnell fließend, ohne Rampe, keine Barriere für Fische und Makrozoobenthos.
