DER ALTERBACH

PROTOKOLL EJNER BEGEHUNG

Begehungsprotokoll:

Datum: 20. April 1995

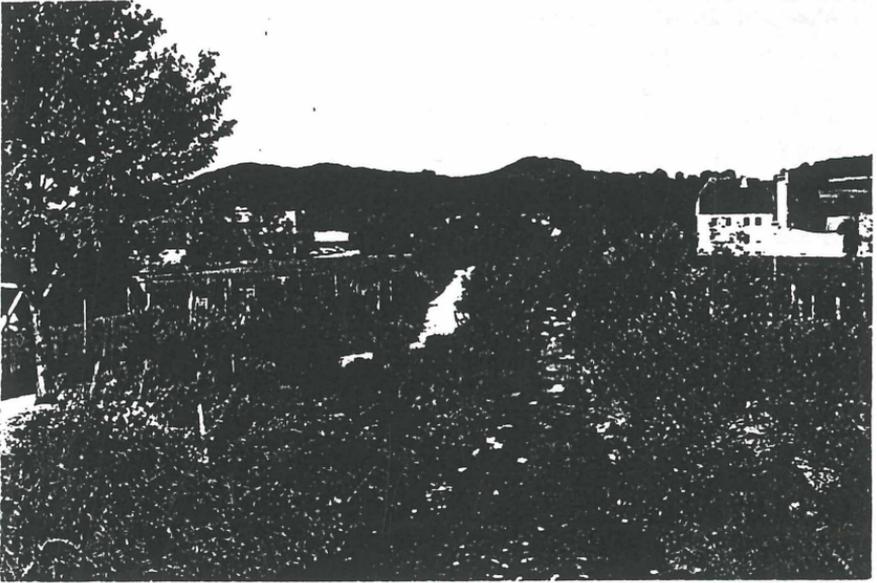
Linienführung: Gerade, doch pendelnder Strömungsstrich, hinter Buhnen teilweise Kehrstrombereiche.

Morphologie: Breiterer Flußlauf, es existiert ein Kontakt zwischen Bach und Umland.

Sohle: Überschüttete Sohle (darunter befestigt), verschiedene Korngrößen, bessere Bedingungen für Benthos.

Ufer: Aufgelockerter Blocksatz, Übergang zum Bach durch Moose und Gräser.

Restrukturierter Abschnitt des Alterbaches (Foto: A.-M. PATZNER)
