Ein Beitrag zur Baugeschichte der Pfarrkirche St. Margarethen im Burgenland

Von Alfred S c h m e l l e r, Bundesdenkmalamt, Wien

Zeitschrift/Journal: [Burgenländische Heimatblätter](#)

Jahr/Year: 1963

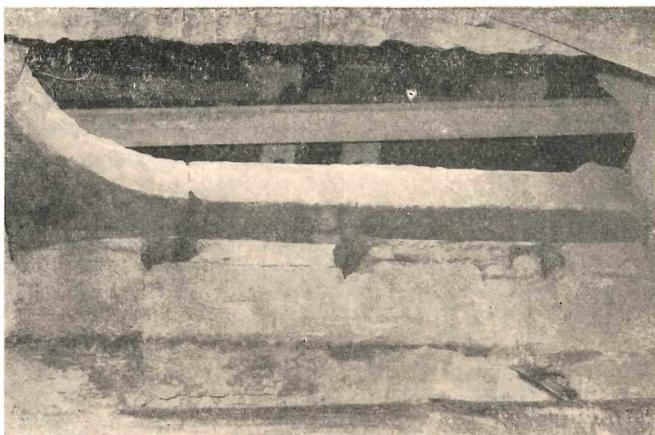
Es erhebt sich die Frage, ob das Pförtchen ursprünglich mit der Mauer errichtet oder später eingesetzt wurde. Es ist erst im Zuge der Bauarbeiten geöffnet

worden. Für die ursprüngliche Plazierung an dieser Stelle spricht, daß die Quaderreihe B 1—14 mit ihrem Sprung auf das Pförtchen Rücksicht nimmt. Ein weiterer Hinweis auf die Ursprünglichkeit des Pförtchens liegt darin, daß über seinem Spitzbogen kleine Bruchsteine auftauchen bis zu einer Höhe von 2,50 m (C, 7—8), wo über einer horizontalen Fuge relativ regelmäßige, größere Bruchsteine erscheinen. Allerdings könnte auch behauptet werden, daß gerade die Lücke im Mauerwerk (östliche Kante 6—7, westliche Kante 8—9, Oberkante bei 2,50 m) das nachträgliche Einsetzen dieses Pförtchens beweist.

Pförtchen von innen, mit Balkenlöchern

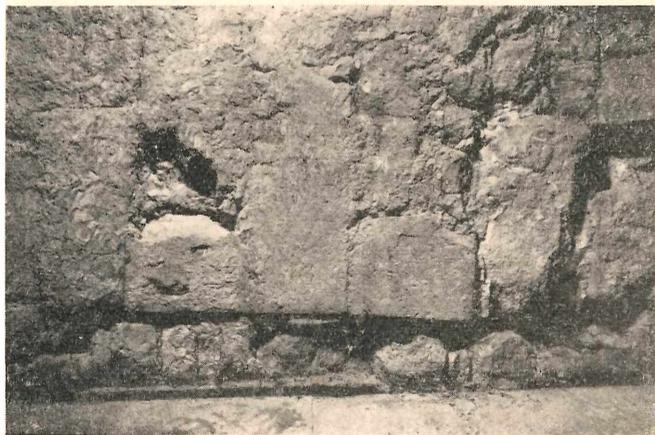
An der Westwand des Schiffes innen konnten nach dem Abschlagen des Verputzes aufschlußreiche Beobachtungen verzeichnet werden. Knapp neben den Wandpfeilern in den Ecken kamen senkrechte Fugen zum Vorschein, die erweisen, daß der Turm bzw. der Turmunterbau nicht gleichzeitig mit der Erbauung des Langhauses errichtet wurde, sondern älter ist. Die beiden Turmkanten sind mittels alternierender Eckquader markiert, und zwar bis in eine Höhe von ca. 4 Metern. Die Eckquader sind sorgfältig behauene Steine, deren Oberfläche fein geflächt erschienen. In Sockelhöhe, also etwa in 1 m Höhe, umzog eine einfache Kehle die Turmkanten. Auf der Ostseite war deutlich die Abarbeitung zu sehen. Der Turmunterbau stand also an seiner Ostseite frei. Die südliche Ecke zeigt schließlich noch eine alte Verputzschicht. Der ziemlich harte Putz war glatt verrieben. Die im Viertelkreis gezogene Sockelschmiege ist insofern merkwürdig, als sie keinerlei Wasserschlag aufwies.

Fuge im NW-Eck mit Sockelprofil

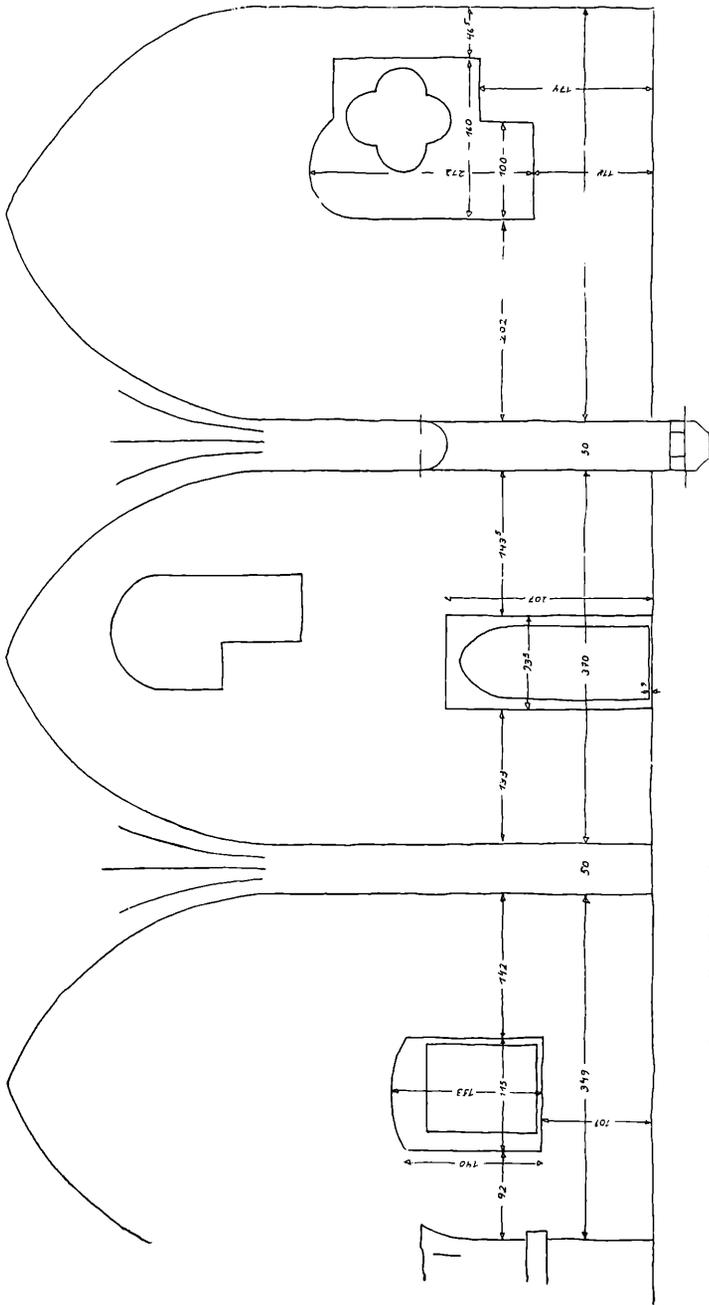
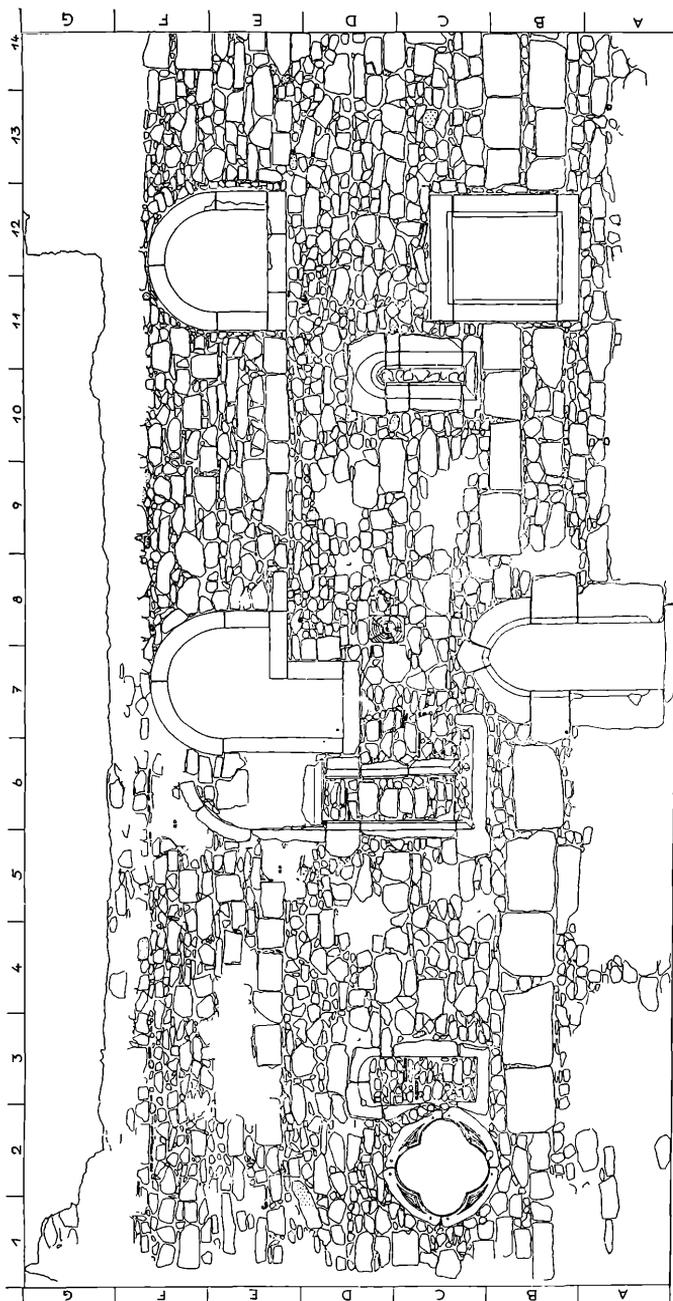
ST MARGARETHEN (RÜCKSEITE)

Über der untersten Schicht von Bruchsteinen liegt eine Schar von großen, ziemlich regelmäßigen Quadern (B 1—14). Die Länge der Quadern geht bis zu 90 cm. Es sind Quader und keine Steinplatten. Etwa in der Mitte der Nordwand sitzt ein spitzbogiges Pförtchen mit hochrechteckigen Gewändesteinen. Die Kämpferquader binden links und rechts in die Wand ein. Der Spitzbogen selbst besteht aus 3 Quadersteinen. Die Kante ist schräg abgefast. In der zurückgestuften Laibung sind mehrere Öffnungen erhalten, die dazu dienten, das Pförtchen mittels Balken zu verschließen. Westlich des Pförtchens setzt sich die Quaderschar etwas höher fort und bildet am westlichen Ende der Wand zwei Reihen übereinander.

Der nächsthöhere Abschnitt der Mauer bis zur Lagerfuge E 1—14 besteht aus einem einheitlichen Bruchsteinmauerwerk verschiedener Steingröße, das trotz gewisser Unterschiede einer einheitlichen Bauperiode angehören dürfte. Der Strukturunterschied dieses Mauerwerks zu der Schichte darüber (E F, 1—14) ist offensichtlich. In diesem Bereich (A D, 1—14) sind mehrere Veränderungen vor sich gegangen. Die zu dieser Wand gehörigen Fenster sind die beiden Schlitzfenster C D, 2—3 und C D, 10—11. Die Struktur des Fugenschnittes entspricht etwa dem des Pförtchens. Die Bogensteine sind aus einem Werkstück gearbeitet. Die Steinbearbeitung dieser Werkstücke erwies sich als „grobgeflächt“. Ob das Bruchsteinmauerwerk dieser mittleren Schichte in der Struktur anders ist als in der Sockelschichte, läßt sich schwer entscheiden. Der Mörtel der Wand ist ein grober Kalksandmörtel von weißlicher Farbe mit bläulichen Kieseln, die bis zu $\frac{1}{2}$ cm groß sind; er zerbröckelt leicht.

Das hochrechteckige Rundbogenfenster (B F, 6) ist jedenfalls erst nach der Erhöhung der Mauer über die Horizontalfuge E, 1—14 hinaus eingesetzt worden. Es gehört bereits der Renaissance an. Seine Gewändesteine sind längsrechteckig und schmal, zwischen ihnen bindet bei D ein quadratischer Quader seitlich stark ausgreifend in das Mauerwerk ein. Diese Struktureigentümlichkeit zeigt eine gewisse Verwandtschaft zu dem Pförtchen, das aber massigere Gewände hat, allerdings mehr noch zu den an der Innenseite der Mauer eingesetzten, achteckigen Wanddiensten. Das Fenster B F, 6 ist durch das Barockfenster D F, 7 in der Barockzeit zerstört worden. Vermauert mußte es werden, als die Wanddienste innen eingezogen wurden; der östliche fällt genau mit der östlichen Innenkante des Fensters zusammen (Photo 39.546). Die drei westlichen Gewändesteine sind $1/2$ m eingerückt, ein vierter ist horizontal eingebaut worden. Versetzt man diese vier Gewändesteine an ihre ursprüngliche Stelle, so läßt sich das Fenster fast vollständig rekonstruieren. Im Gegensatz zu den schmalen Schlitzfenstern gibt es viel Licht. Das Gewände ist nicht tief, sondern nur schmal abgefast. Kennzeichnend ist jedenfalls, daß nur im Bereich des Fensterumbaues eingebaute Ziegel auftreten. Diese flachen Ziegelbruchstücke treten auch an anderen Stellen auf und zwar überall dort, wo ein Fenster vermauert oder ausgebrochen wurde und bei F, 1—3 und 6. Einige größere Ziegelfragmente sind lediglich im Streifen A B, 10—14.

Die Markierungen sind Meterabstände
