Auswirkungen des Erdbebens vom 6. Mai 1976

Erhebungen von Bauwerksschäden in Kärnten

Von Heinz LITSCHER und Bernhard STROBL

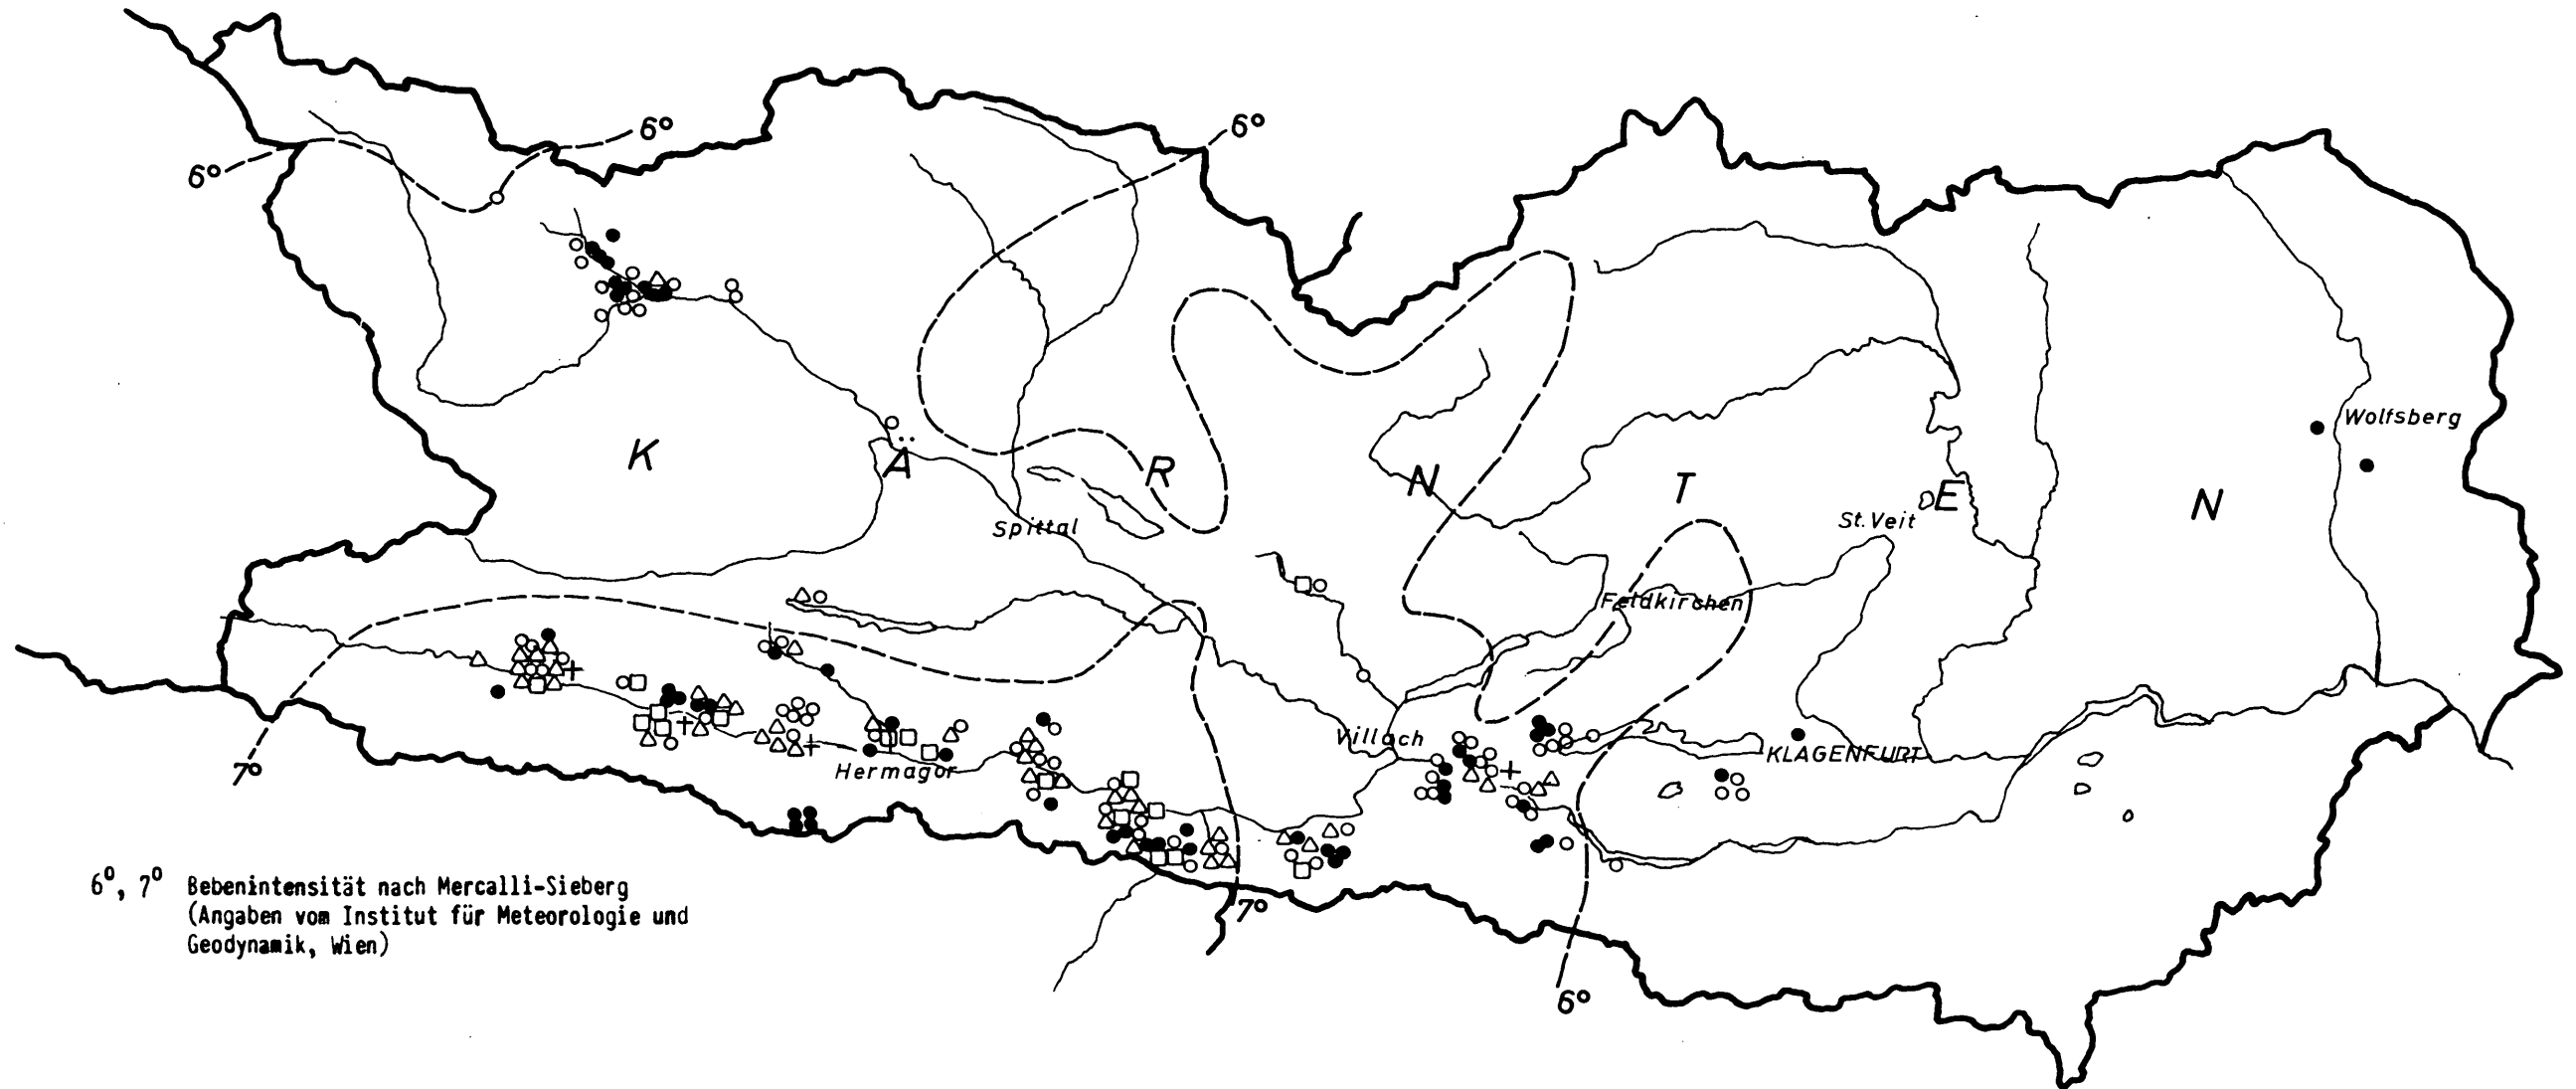
ERDBEBENSCHÄDEN VOM 6. MAI 1976 UM 21,00 UHR MEZ IN KÄRNTEN

Die in späterer Folge vorgenommene Verdichtung der Beobachtungspunkte in den Erhebungsregionen mit gleichem Erschütterungsgrad erlaubt eine weitere Klassifizierung der Bebenauswirkungen nach der Art der aufgetretenen Schäden. Eine Einteilung in fünf Gruppen ist möglich (siehe dazu beigefügte Karte):

- Gruppe 1 – Keine Schäden.
- Gruppe 2 – Haarrisse im Mauerwerk und Putz.
- Gruppe 3 – Risse mit Öffnungsweiten bis 2 mm, Putzschäden.
- Gruppe 4 – Risse mit Öffnungsweiten von 2 mm bis 1 cm und darüber, starke Putzschäden, Brüche.
- Gruppe 5 – Sehr starke Beschädigung, Einsturz von Decken und Dachkonstruktionen, Fundamentverschiebungen; teilweiser oder gänzlicher Abbruch notwendig.

Aufgrund der geringen Entfernung vom Epizentrum treten Schadensfälle der Gruppen 4 und 5 hauptsächlich im Gailtal und in dessen Seitentälern auf. Dazugezählt soll noch der Bereich Rosegg werden, wo durch das Beben ebenfalls Schäden ähnlicher Größenordnung verursacht wurden. Interessant für diese Bereiche ist die Beobachtung, daß häufig stark zerstörte Gebäude in einigen hundert Metern Entfernung von anderen stehen, die überhaupt keine oder nur geringe Schäden erlitten haben, obwohl die Gebäudekonstruktion fast gleich ist. Auch waren die Wahrnehmungen von Personen in diesen Bauwerken sehr unterschiedlich.

Da, wie schon erwähnt, die Bauart, die Abmessungen, der Baustoff und damit auch die Eigenschwingungsdauer der Vergleichsbauten adäquat sein mußten, kann die Ursache für die unterschiedlichen Wahrnehmungen und Erscheinungen nur im Untergrund liegen. Tatsächlich stehen die stark zerstörten Gebäude (Gruppe 5) alle auf wassergesättigten Sedimentationsböden (Feinkies, Sand, Moor), während die unmittelbar daneben liegenden unzerstörten Objekte (Gruppen 1 bis 3) entweder auf Fels, vorgepreßter Moräne oder ausgetrocknetem, hartem Geschiebelehm stehen. Mit zunehmender Mächtigkeit der Überlagerung (Talfüllung über 50 m mächtig) und an jenen Stellen, wo Schwemmkegel diese Lockersedimente durchsetzen oder überlagern, treten in den Starkbebengebieten vorwiegend Beschädigungen der Gruppen 2 bis 4 auf.

Grundsätzlich werden Bauten, die auf Fels gegründet sind, weniger betroffen als solche, die auf mächtigen Überlagerungen stehen. Für Hochbauten auf Überlagerungsböden empfiehlt es sich, hinsichtlich der Erdbebensicherheit die Konstruktion so auszulegen, daß die Wände die Verschiebungen des Untergrundes mitmachen. Die Gründung soll starr sein (Platte, bewehrte Streifen etc.) und die Decken sollen eine gute Verbundwirkung bieten, jedoch in den Anschlüssen so elastisch sein, daß die Verformungen, die in den Seitenwänden auftreten, aufgenommen werden können.
