Beispiele für untaugliche Vogelschutzmaßnahmen an Mittelspannungsmasten

von Stefan Brücher

Zeitschrift/Journal: [Eulen-Rundblick](#)

Jahr/Year: 2011

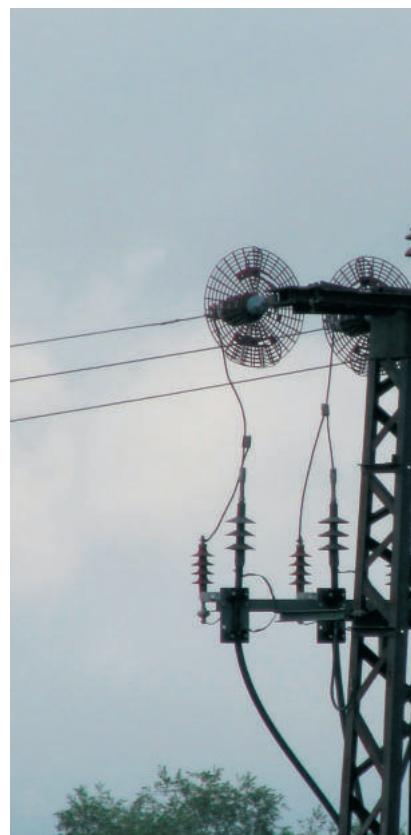
Abb. 1: Utauglich: Ringgitter

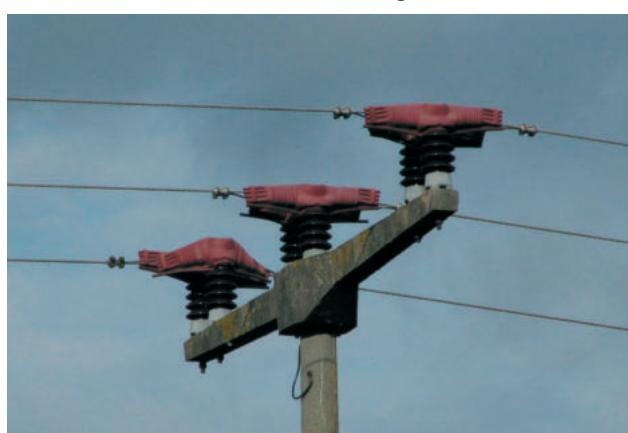
Abb. 2: Utauglich: Verkürzte Abdeckhauben. Hauben müssen mind. 130 cm lang sein.

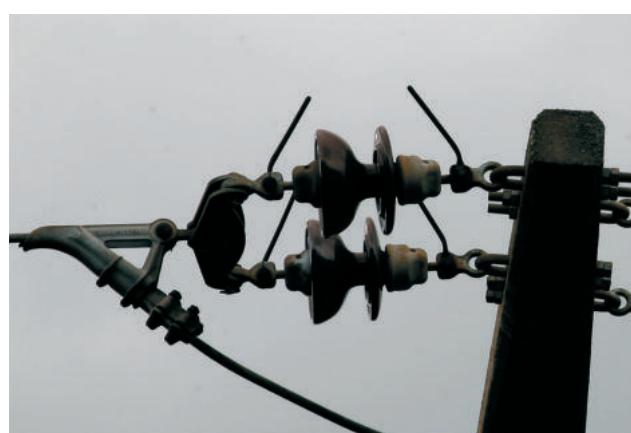
Abb. 3: Utauglich: Blitzhörner

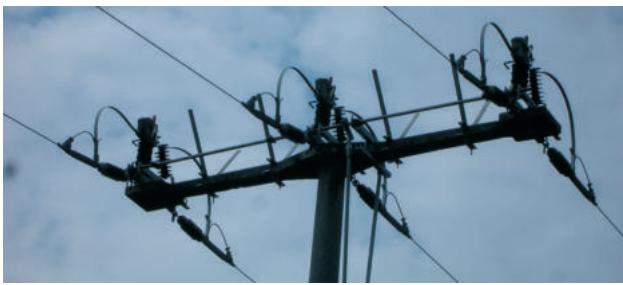
Abb. 4: Utauglich: V-förmige Vogelabweiser (hier zwischen den Schaltelementen)

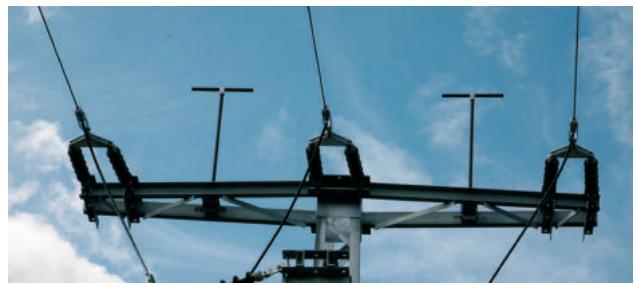
Abb. 5: Utauglich: Sitzstangen

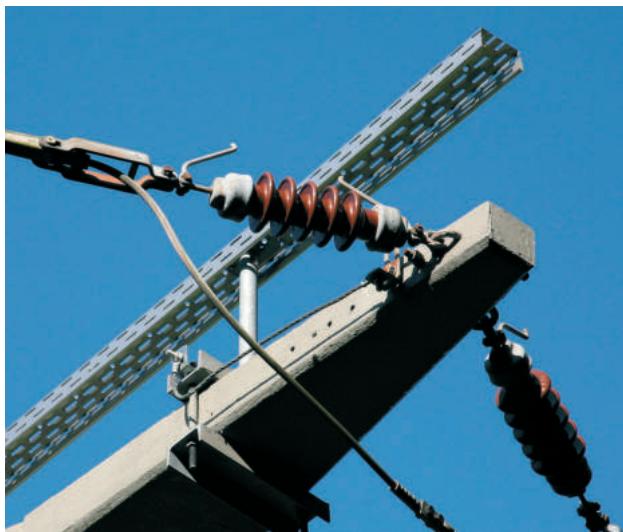
Abb. 6: Utauglich: Sitzprofil mit leitfähigem Befestigung

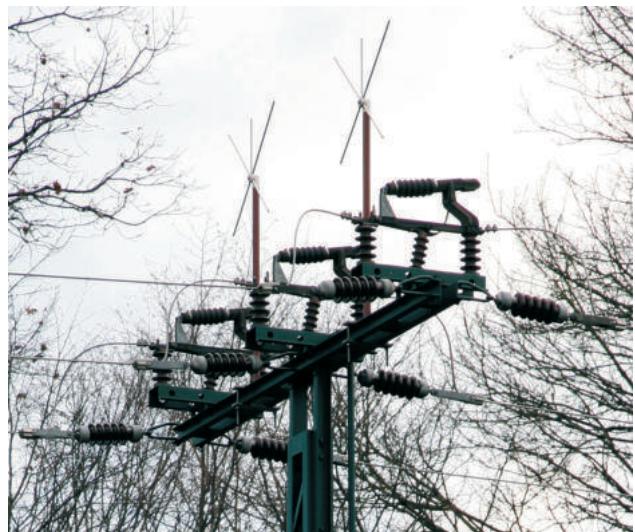
Abb. 7: Masten mit Schalter auf dem Mastkopf dürfen nicht mehr errichtet werden. Bei alten Masten dieses Typs sind Andreaskreuze (hier im Mastschalter) zulässig.

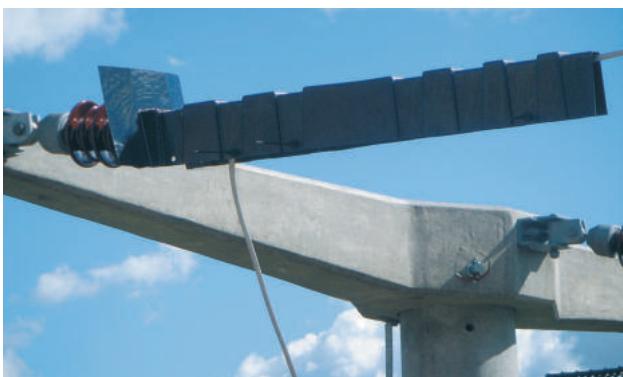
Abb. 8: Für Nachrüstung: Abdeckungen für Seilklemmen an Abspannmasten sind eine wirksame Vogelschutzmaßnahme. Abdeckungen sind auch für doppelte Isolatoren möglich.

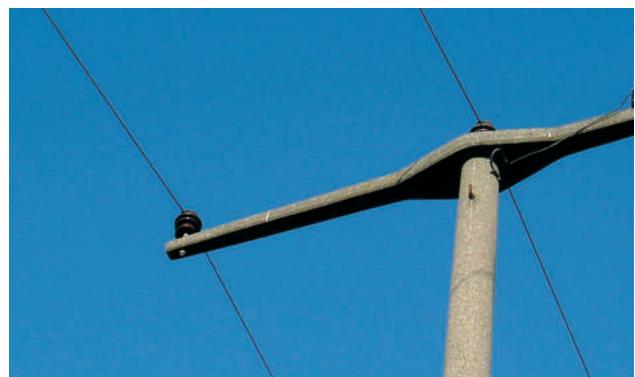
Abb. 9: Bei Neubau: Stehende Isolatoren sind auf leitfähigen Masten (Stahl oder Beton mit nicht isolierter Traverse) unzulässig.

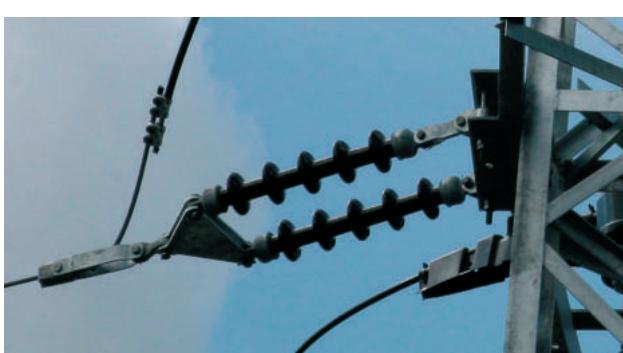
Abb. 10: Bei Abspannketten muss die Länge des Isolators mindestens 60 cm betragen.

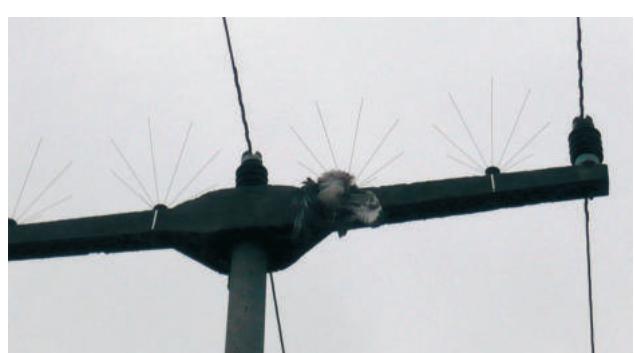
Abb. 11: Die Montage von Büschelabweisern statt Abdeckhauben kann wie hier im Bild fatale Folgen haben. Zwischen Büschelabweiser und Stromquelle traf den Bussard der Schlag. Der Vogel ist dann im Büschelabweiser hängen geblieben.
