WEHRKATASTER DER

UND IHRER ZUFLÜSSE

Gewässerschutz Bericht 25/2001

Datum: September 2001

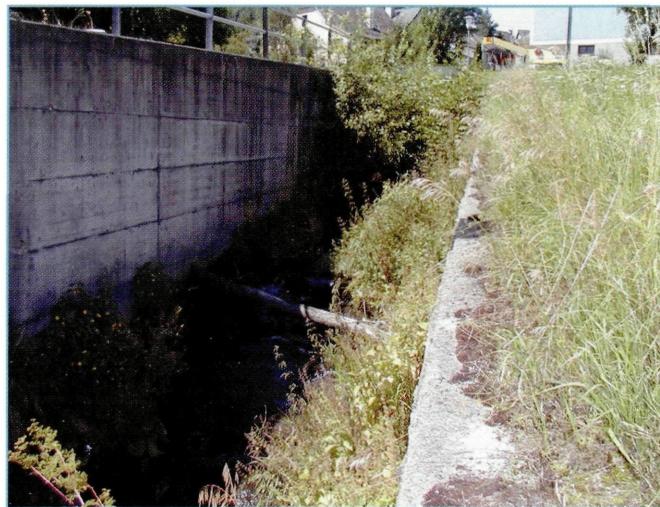
Abb. 5.8: Das Betonbett des Schloßbaches in Reichenau im Mühlkreis

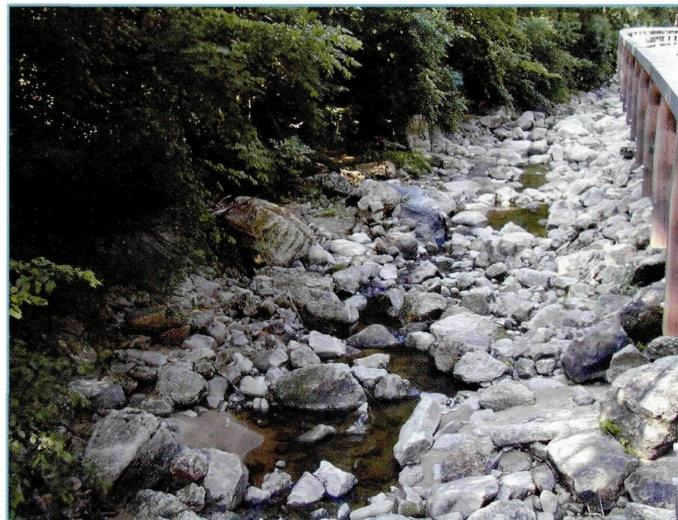
Abb. 5.13: Die Restwasserstrecke der Knollmühle an der Großen Gusen

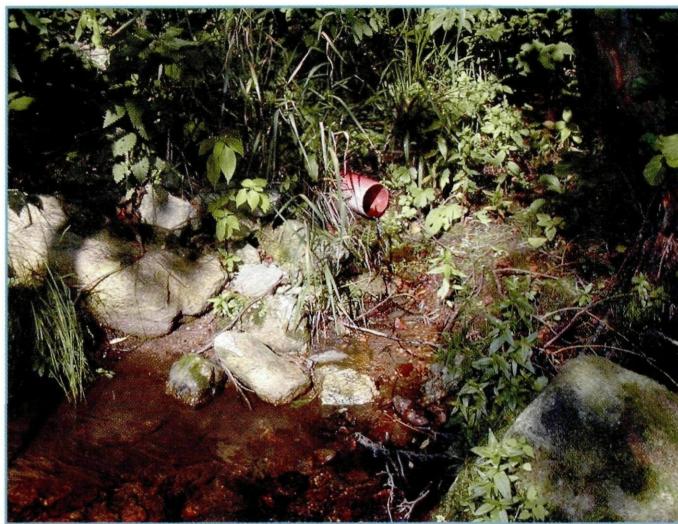
Häufig dienen diese Gewässer lediglich als "Drainagevorflut" hunderte Meter langer Verrohrungen. In Betonhalbschalen geführt, verlieren sie ihre Selbstreinigungskraft und belasten auf diese Weise den Hauptfluss zusätzlich mit Nährstoffen und Feinsediment aus den Drainagen. Diese Bäche gehen als Lebensraum für die Gewässerfauna weitgehend verloren.

Abb. 5.14: Einmündung eines verrohrten Wiesengrabs bei Hirschstein

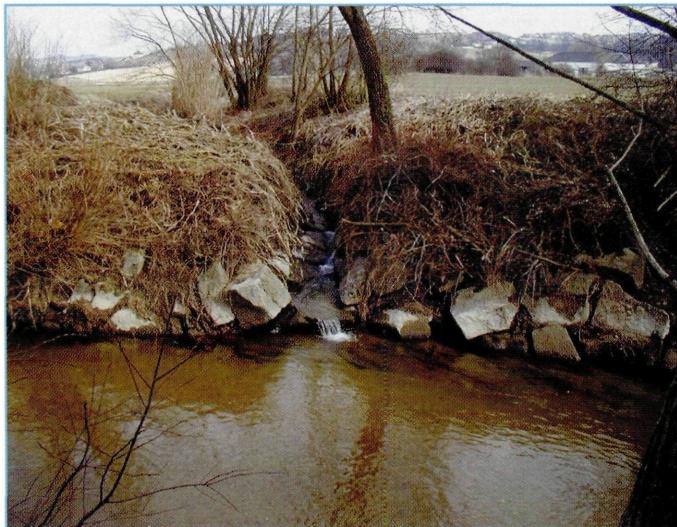
Abb. 5.15: Abtrennung der Mündung eines Zubringers durch Blockwurfsicherung im Hauptfluss

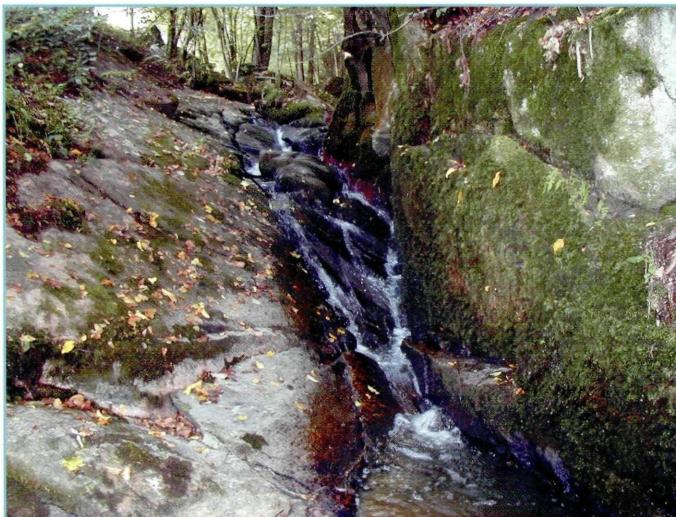
Abb. 5.33: Anstehender Fels als natürliches Wanderhindernis im Unterlauf des Saubaches

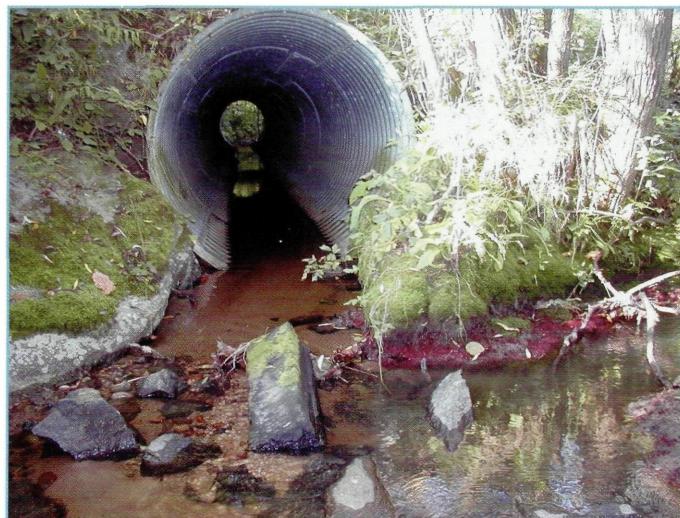
Der einzige Zufluss des Saubaches, der Reitlinger Bach, wird auf den letzten Metern vor der Mündung in einem Rohr unter der Landesstraße hindurchgeführt. Aufgrund der durchgehenden Kiesauflage an der Sohle und des ausreichenden Wasserkörpers ist dieser Durchlass für Fische und Benthos weitgehend ungehindert passierbar (Abb. 5.34).

Abb. 5.34: Der passierbare Rohrdurchlass im Mündungsbereich des Reitlinger Baches

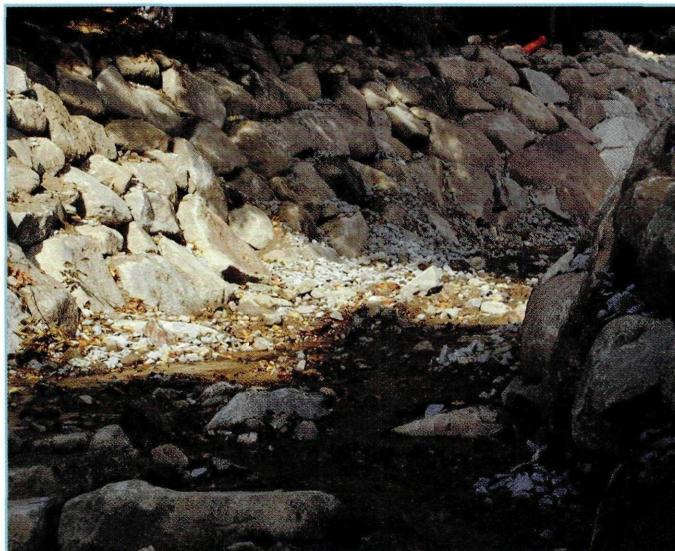
Abb. 5.35: Ökologisch nachteilige Neu-Verbauung des Visnitzbaches im Bereich der Ortschaft Stöcklgraben in Hagenberg im Mühlkreis nach der Hochwasserkatastrophe

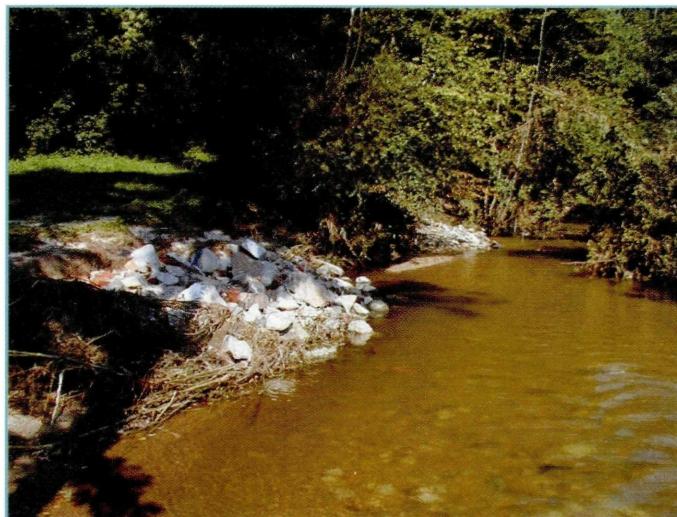
Abb. 6.1: "Ufersicherung" aus Bauschutt an der Kleinen Gusen oberhalb Unterweitersdorf.

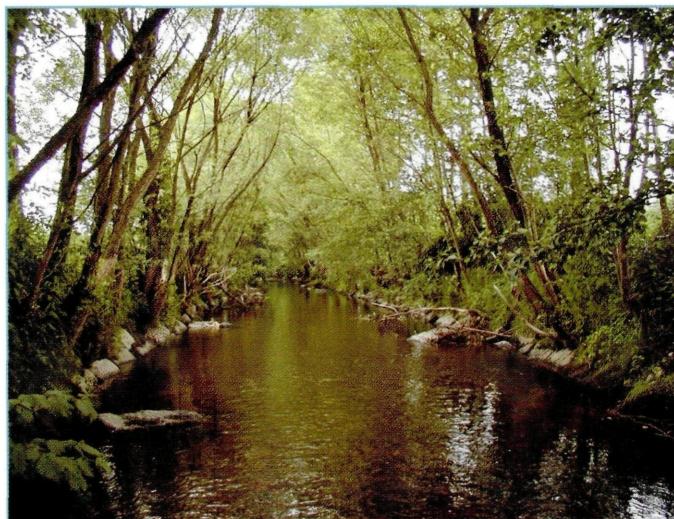
Abb. 6.5: Uferverbauungsgrad 3 flussaufwärts der Kläranlage in Engerwitzberg

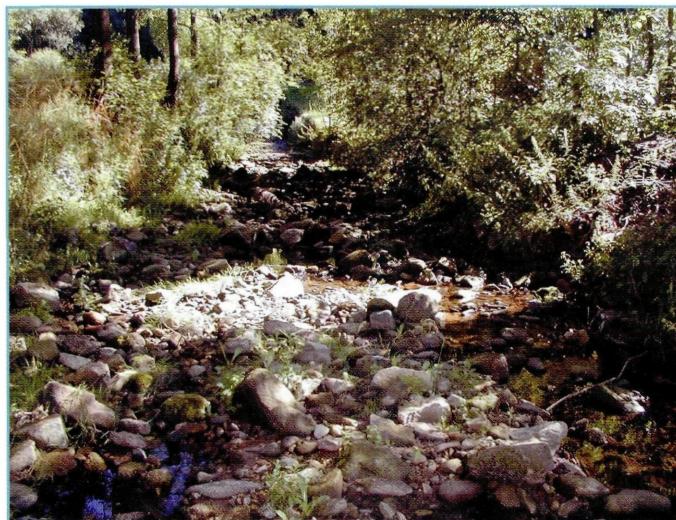
Am Oberende dieser Strecke befinden sich über etwa 300 m Länge alte Sicherungen, die bereits zwar schon stark verwachsen sind und die Uferlinie doch auf den Natürlichkeitsgrad 3 einschränken. Eine leichte Verbesserung auf 2 folgt auf dem nächsten halben Kilometer. Die Uferbereiche der letzten 250 m von der Penzenmühle flussabwärts sind mit dem Natürlichkeitsgrad 2-3 zu charakterisieren. Auch die Ausleitungsstrecke der Penzenmühle stellt sich mangels Mindestwasserabgabe als wasserlose Steinfläche mit etwa 450 m Länge dar (Abb. 6.7).

Abb. 6.7: Das trockene Bachbett der Ausleitungsstrecke der Penzenmühle

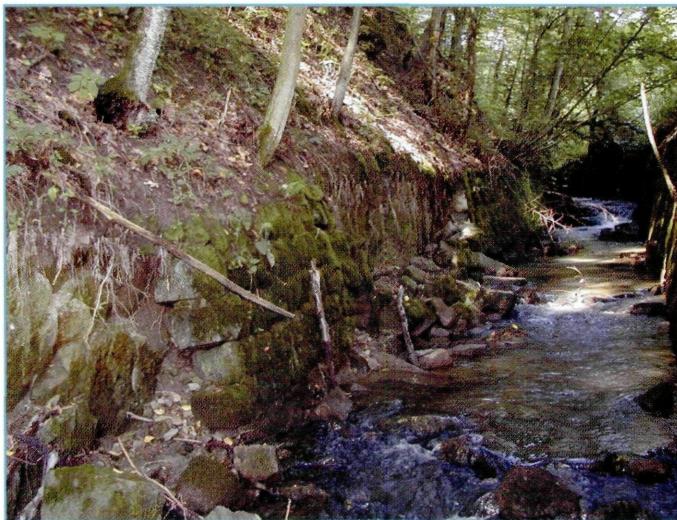
Abb. 6.8: Der zum Teil erodierte Kanal bei der ehemaligen Mühle

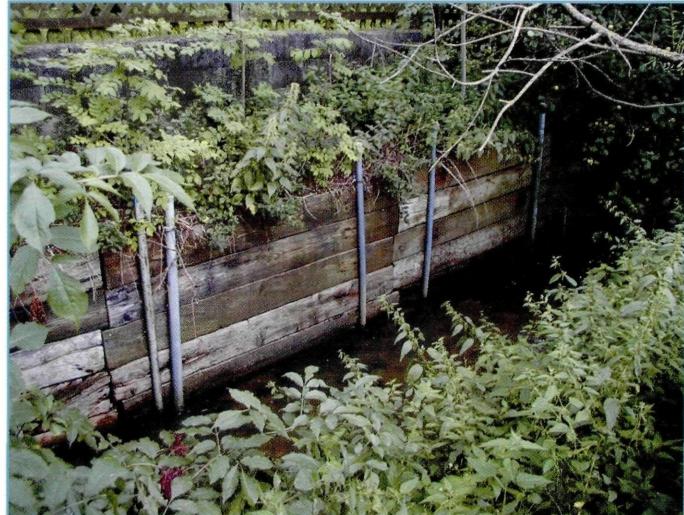
Abb. 6.10: Ufersicherungsmaßnahme eines Grundanrainers am Klenbach

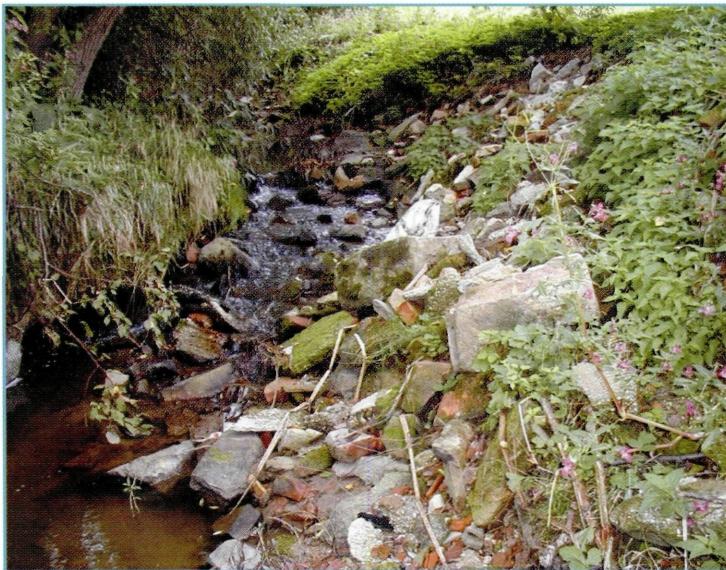
Abb. 6.12:
“Prallhangsicherung” aus
Bauschutt im Visnitzbach,
die auch als Wanderhin-
dernis wirkt

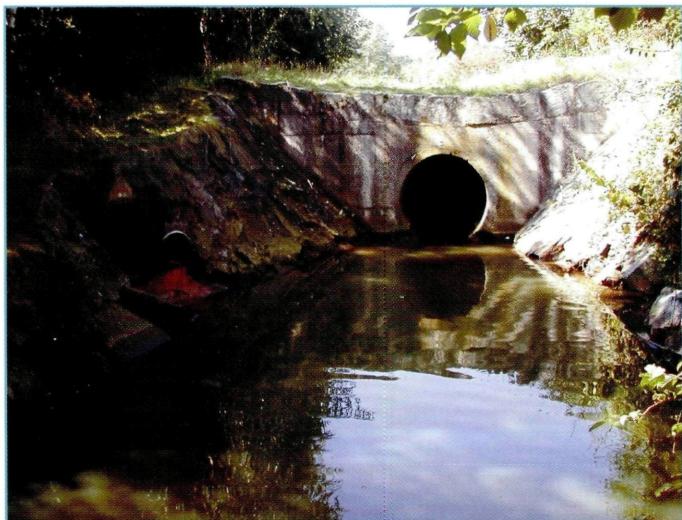
Abb. 6.13: Das Ende der Verrohrung des Schweinbaches

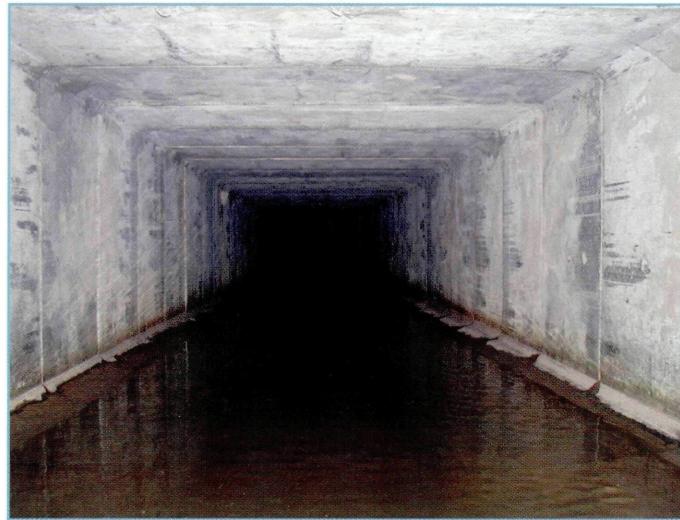
Abb. 7.2: In Ried in der Riedmark fließt der Rieder Bach in einem Kastendurchlass
