Wehrkataster der Krems und ihrer Zuflüsse

Gewässerschutz
Bericht 32/2004

WEHRKATASTER DER KREMS UND IHRER ZUFLÜSSE

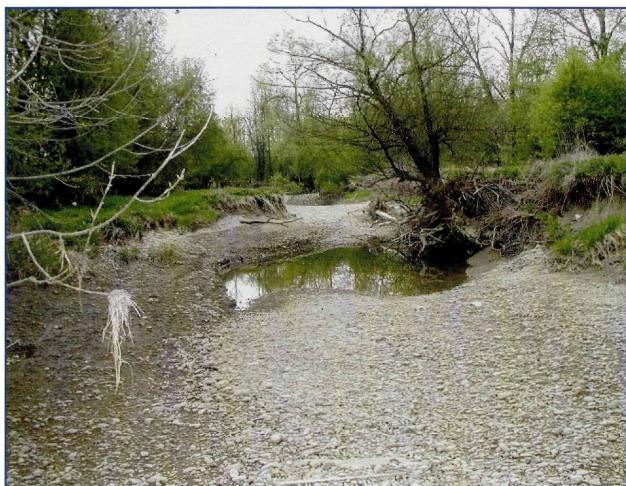
Abb. 3:
Infolge der Ausleitung des gesamten Abflusses bei Audorf fällt der Krems-Unterlauf häufig trocken.

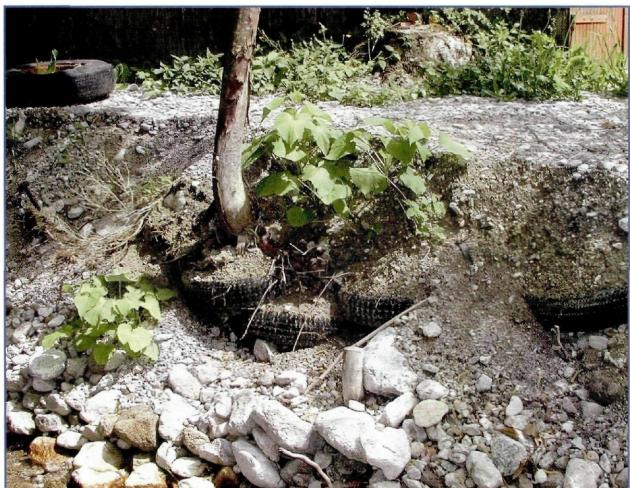
Abb. 15:
Eine aus gewässerökologischer Sicht unvertretbare Ufersicherung mittels Altreifen im Krems-Oberlauf.

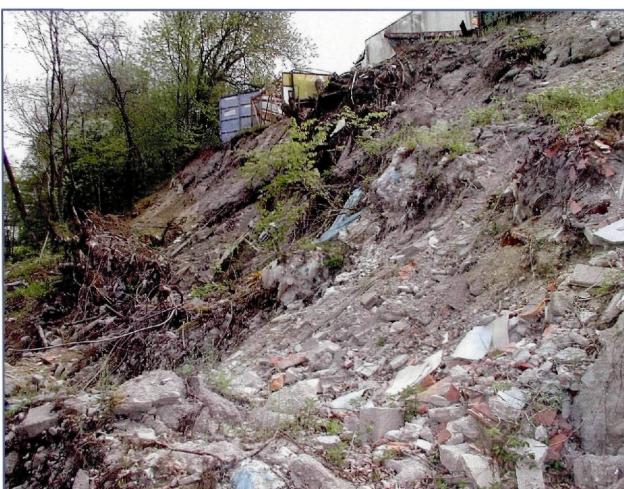
Abb. 16:
Diese etwa 30 m hohe Böschung flussaufwärts von Kremsmünster besteht aus Schutt, Müll und Problemstoffen.

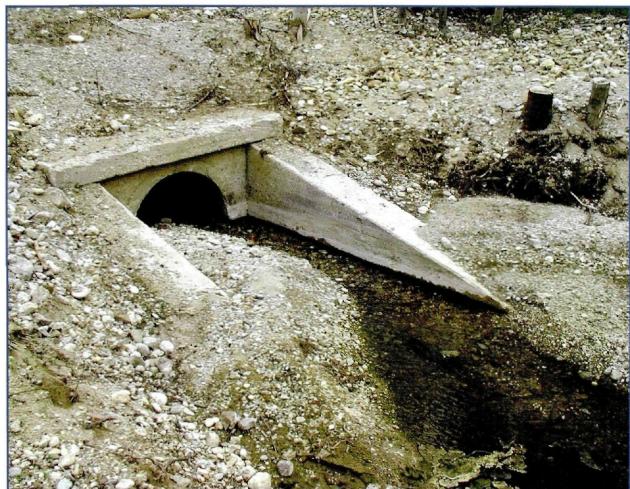
Abb. 21:
Der Zufluss aus Mayrhof wurde
durch die Verrohrung als
aquatischer Lebensraum zerstört.

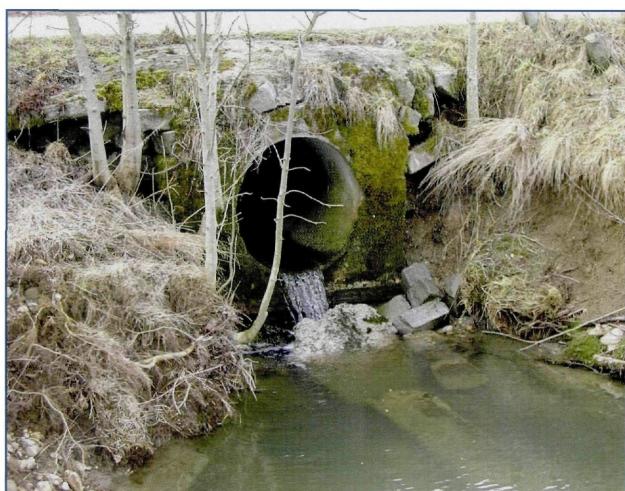
Der relativ hohe Anteil an teilweise passierbaren und unpassierbaren Querbauwerken für die Benthosorganismen ist in erster Linie eine Folge der glatten Sohle in den Rohr- und Kastendurchlässen. Häufig ist am bachabwärtsigen Ende des Rohres durch die Bildung eines kleinen Kolkes mit abgelöstem Überfall keine Sohlanbindung gegeben, wodurch die Wanderung für an das Substrat gebundenen Organismen eingeschränkt oder unmöglich wird (Abb. 27).

Abb. 27:
Für Makrozoobenthos und flussaufwärts wandernde Fische infolge des abgelösten Überfalls unüberwindbarer Rohrdurchlass.

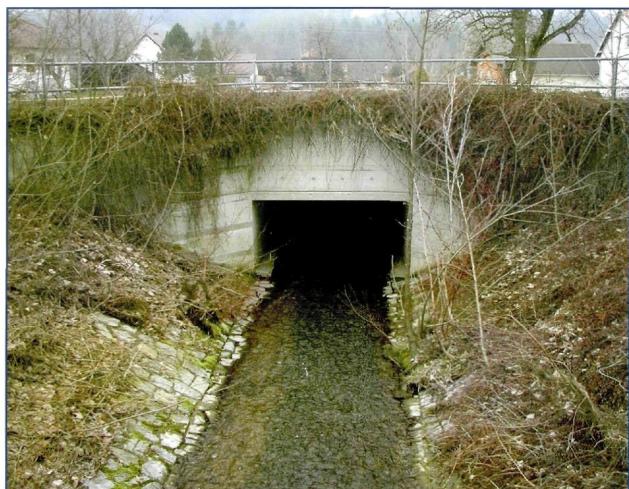
Abb. 29:
Durch diesen etwa 100 m langen Kastendurchlass mündet der Seilerbach in die Krems.

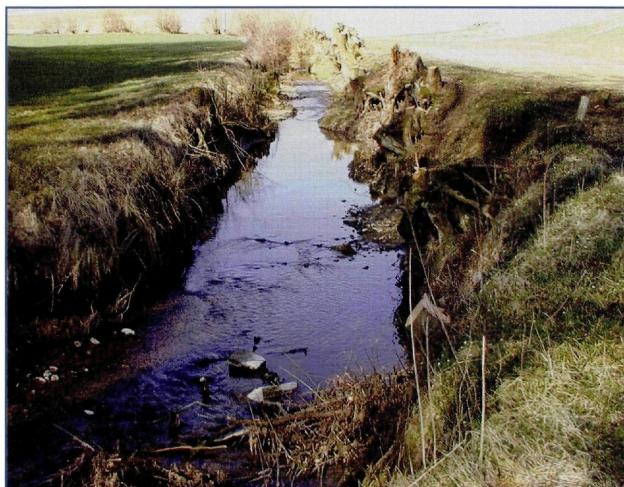
Abb. 33:
Gerodete Ufer im Oberlauf des Dambaches.

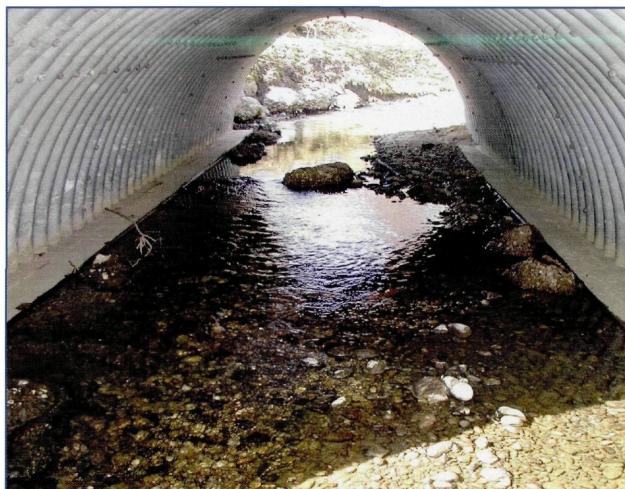
Abb. 35:
Querbauwerk Nr. 4-6 im Dambach,
ein sohloffener Rohrdurchlass.

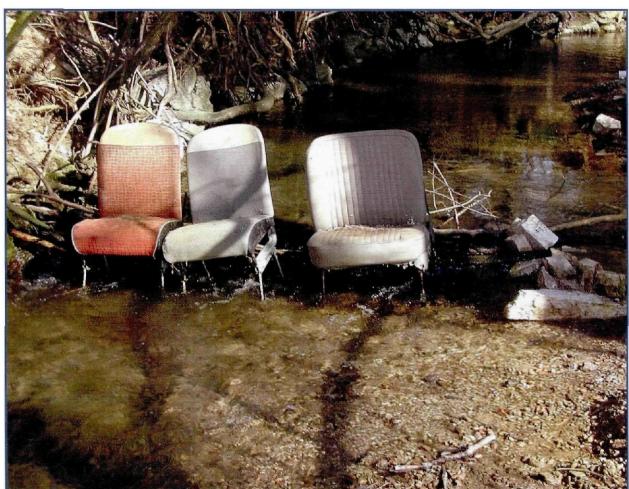
Abb. 36:
"Gemütliche" Sitzgelegenheit im Gewässer, die infolge Verklausung als Wanderhindernis wirkt.

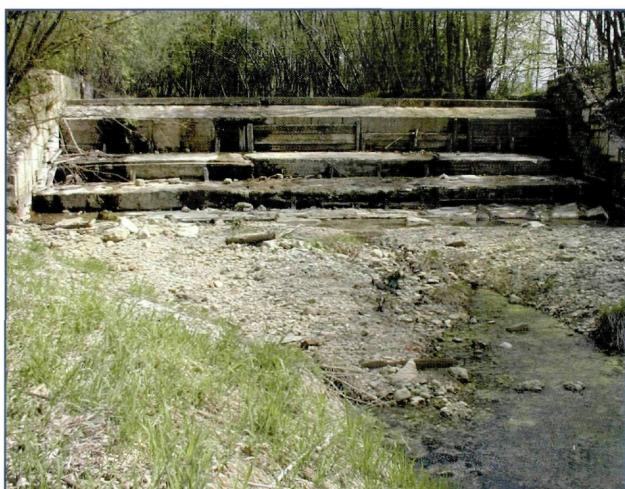
Abb. 41:
Wehr der Neumühle in Bad Hall
und daran anschließende trockene
Restwasserstrecke des Sulzbaches.

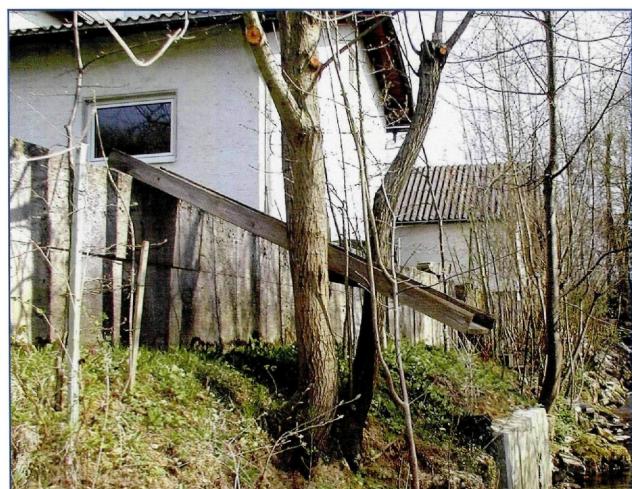
Abb. 52:
Uferböschungen und Abfallrutsche am Feyreggerbach direkt im Siedlungsgebiet.

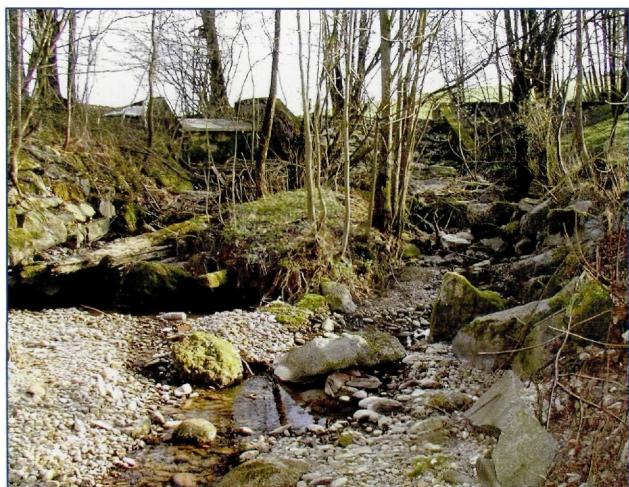
Abb. 53:
Steilwehr am Weißenbach, das eine
etwa 400 m lange, trockene
Restwasserstrecke bedingt.

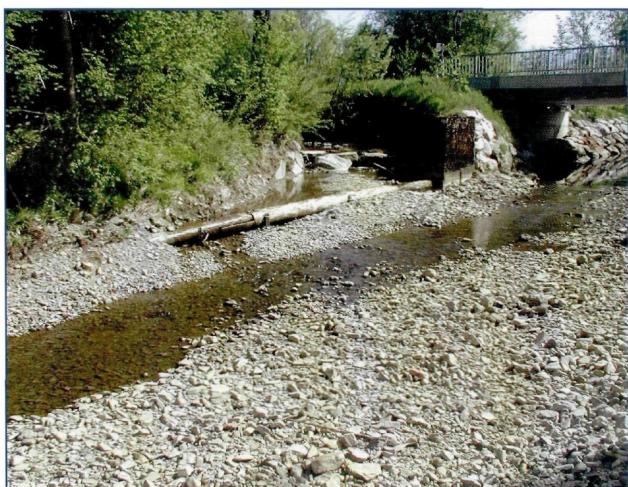
Abb. 61:
Der Ellersbach mündet in die trockene Restwasserstrecke der Krems bei der Plankenmühle.

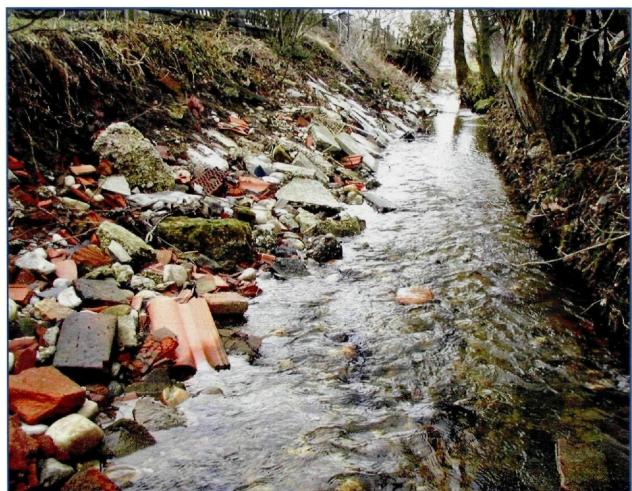
Abb. 66:
Die Uferböschung des Gamsbaches flussaufwärts von Ritzlhof wird als Schuttdenponie missbraucht.

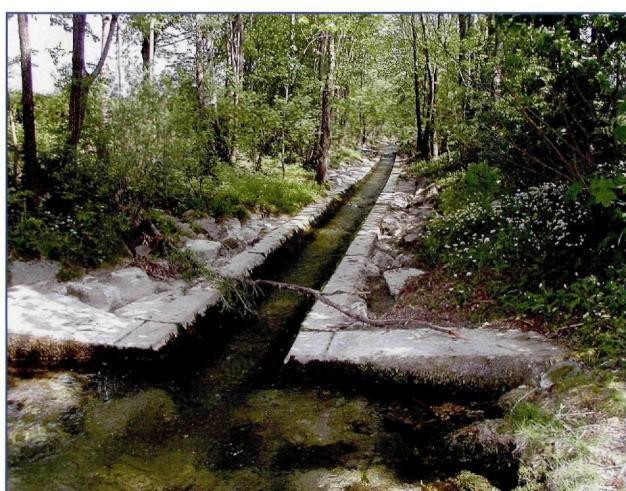
Abb. 69:
Bei Kirchdorf ist die Krems zur Gänze in einem Betonbett gefasst.

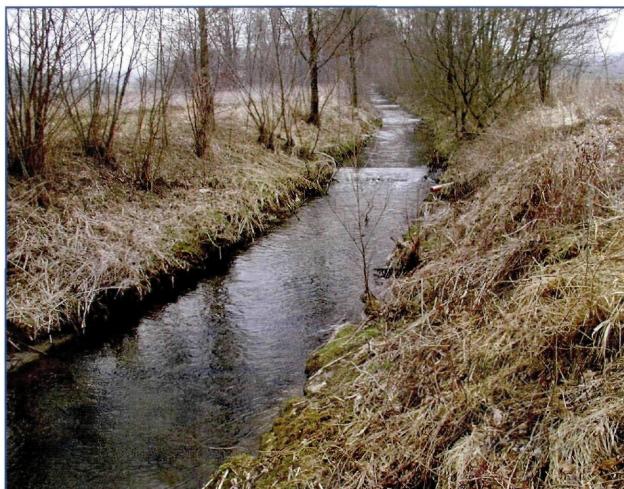
Abb. 70:
Der Seilerbach ist in seinem Unterlauf über ca. 1,2 km hart reguliert.

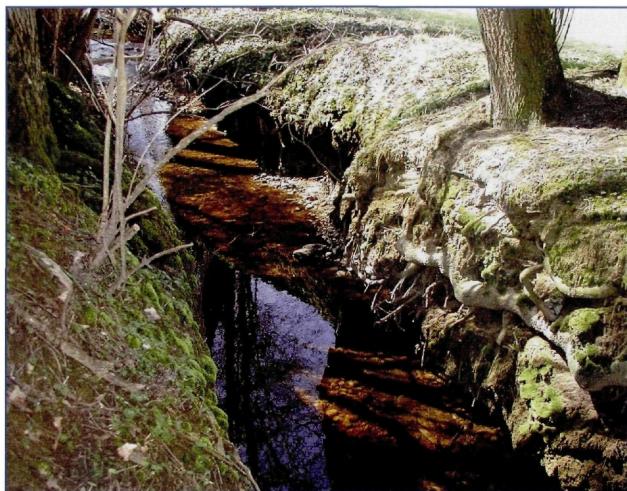
Abb. 72:
Durch Sohlerosion stark
eingetiefter Mittellauf des
Jagingerbaches.

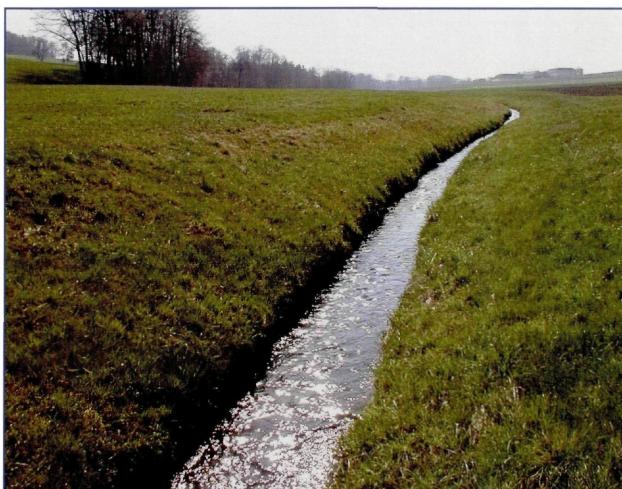
Abb. 73:
Kanalisierter Abschnitt des
Reiflbaches.

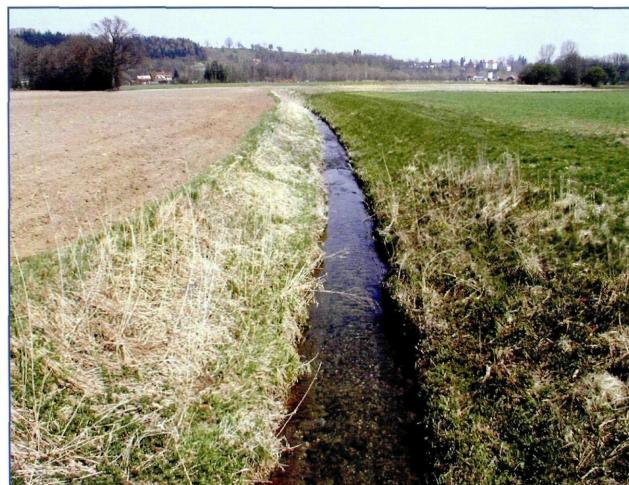
Abb. 77:
Der Unterlauf des Kremseggerbaches, der reguliert durch landwirtschaftlich genutzte Flächen geführt wird.

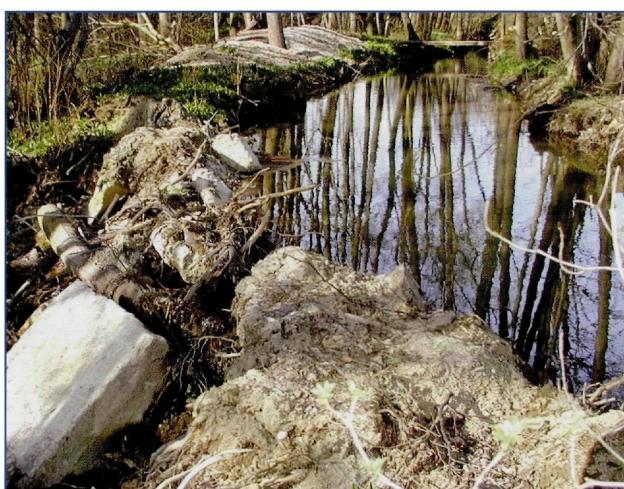
Abb. 79:
Das Querbauwerk Nr. 4-4 im
Piberbach wurde beim letzten
Hochwasser massiv beschädigt

In Tab. 21 sind die prioritären Sanierungsstandorte für den Piberbach vorgeschlagen. Nach Entfernung der offensichtlich privat errichteten Sohlstufe Nr. 5-2 ist der gesamte Unterlauf des Piberbaches bis oberhalb des Ortsgebietes von Piberbach durchgängig. Dort befindet sich das Bauwerk Nr. 5-4, das während des letzten Hochwassers im August 2002 erheblich beschädigt und inzwischen notdürftig repariert wurde (Abb. 79). Der Umbau zu einer aufgelösten Rampe würde auch den Vorteil mit sich bringen, dass Hochwässer das Bauwerk weitgehend unbeschadet zurück lassen würden.
