LAND
OBERÖSTERREICH

Wehrkataster der Antiesen und ihrer Zubringer

Gewässerschutz-
Bericht 37

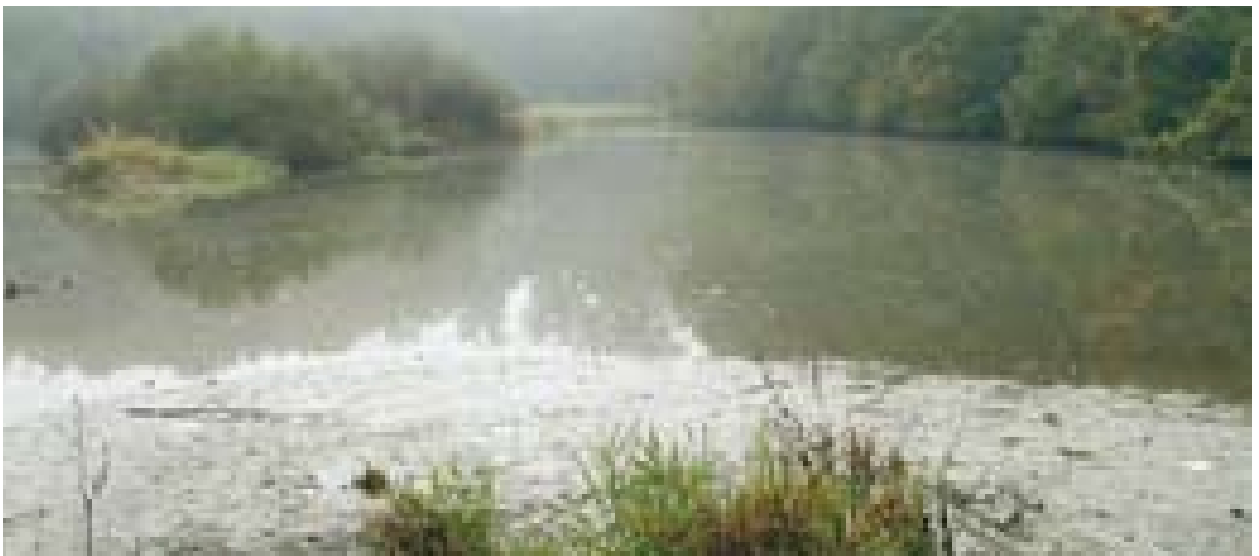
Abb. 2: Massive Sedimentablagerungen im Mündungsbereich sind die Folge des Rückstaus aus dem Inn

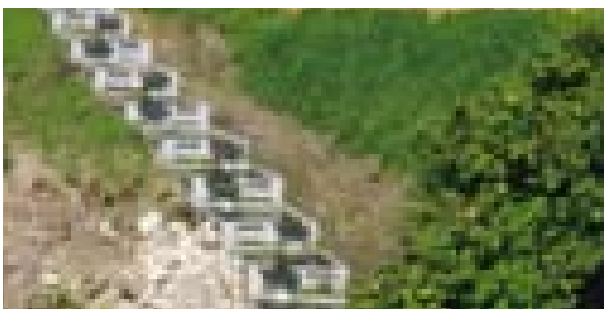
Abb. 9.: Beispiel für eine nicht funktionsfähige Fischaufstiegsanlage (Quelle: UNFER)

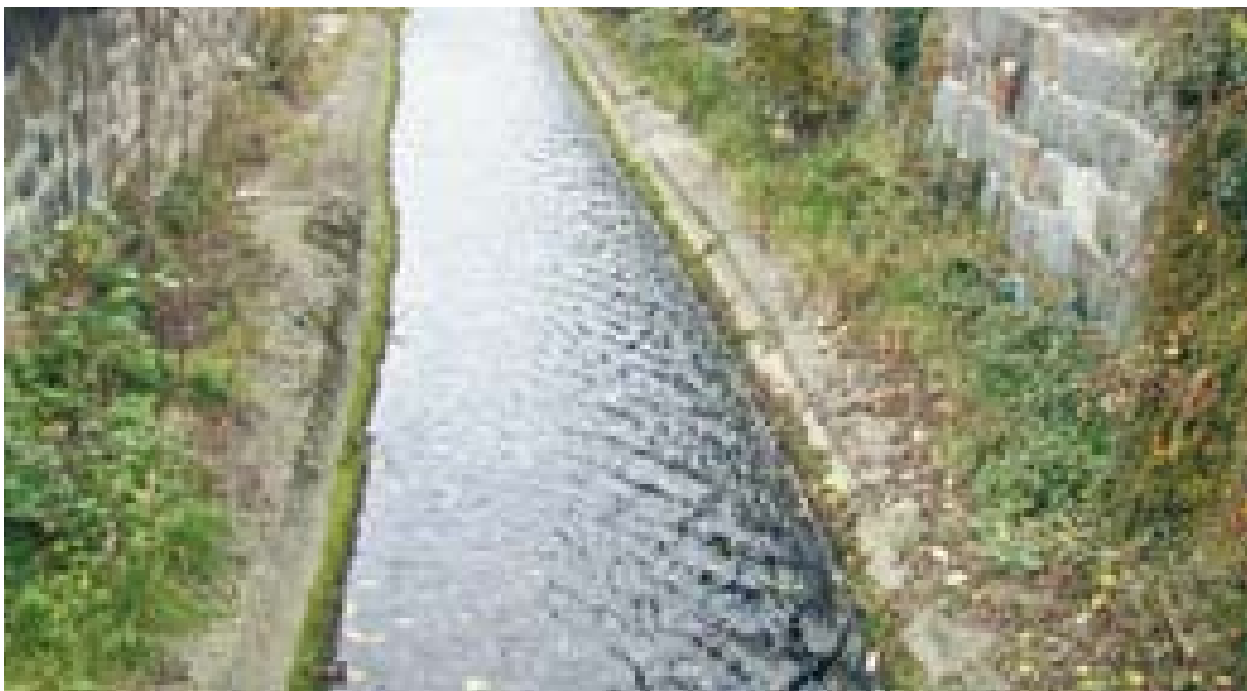
Abb. 18: Die Breitsach wird durch das Ortszentrum von Ried in einem Betonbett geführt

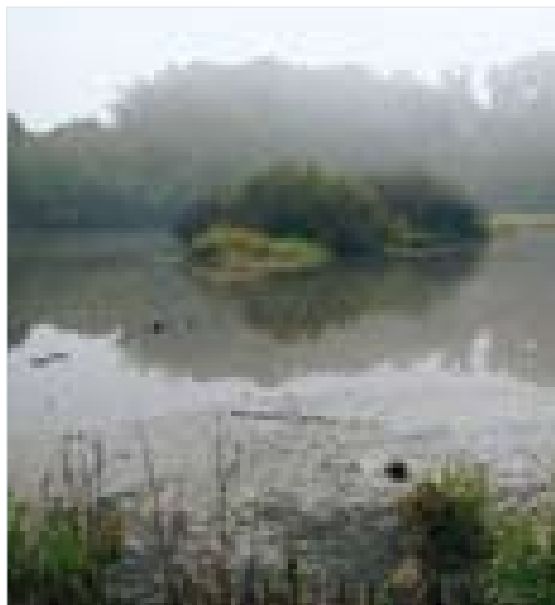
Abb. 26: Der Antiesenunterlauf ist durch den Stauraum des Inns zu einem fast stehenden Gewässer geworden

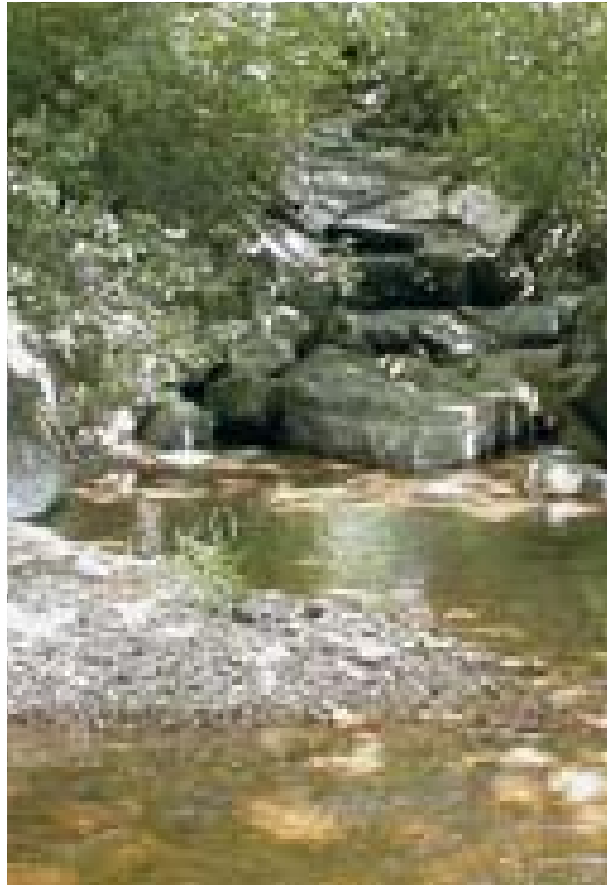
Abb. 32: Die Konnektivität mit dem Roithbach ist durch die Uferverbauung der Antiesen unterbrochen

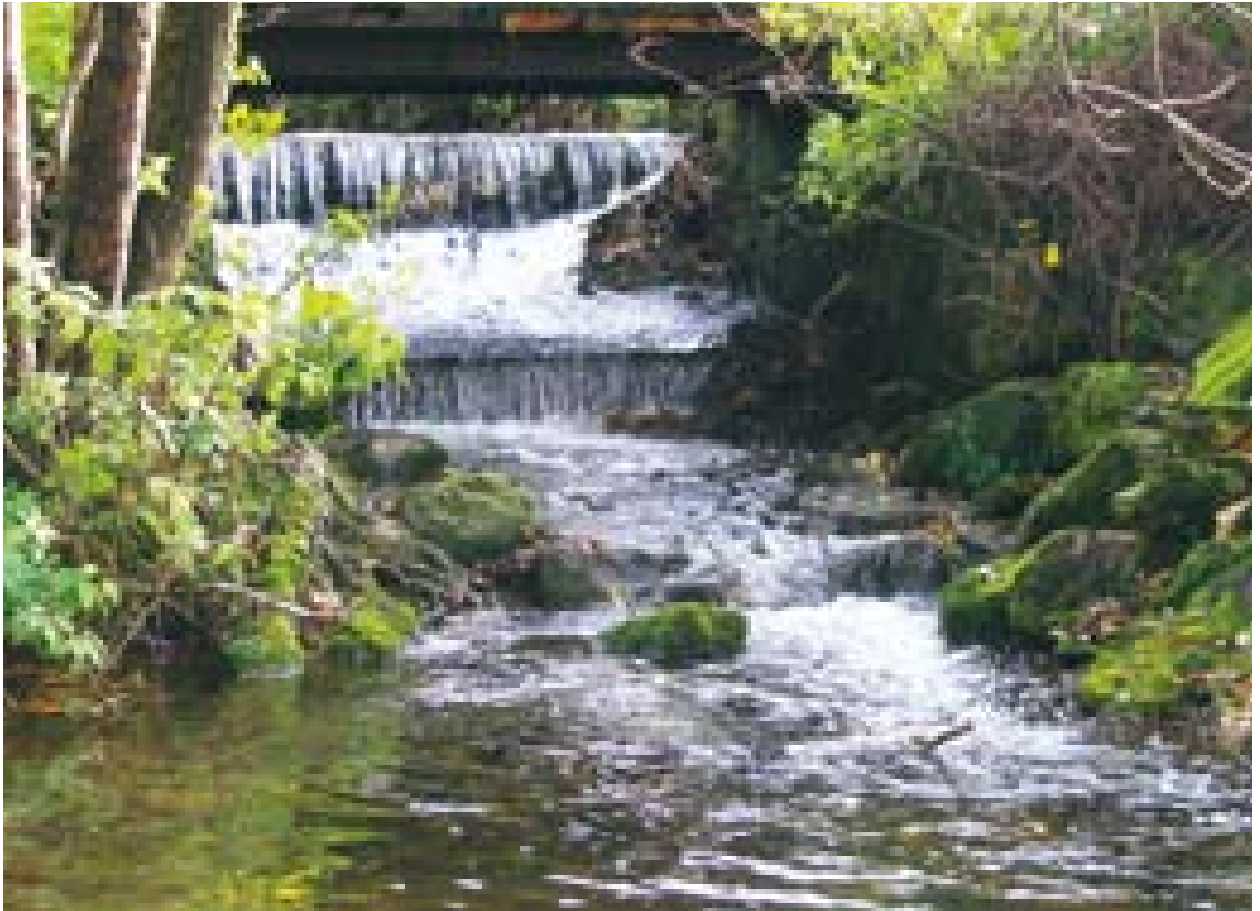
Abb. 61: Beispiel für ein unpassierbares Querbauwerk im Aubach

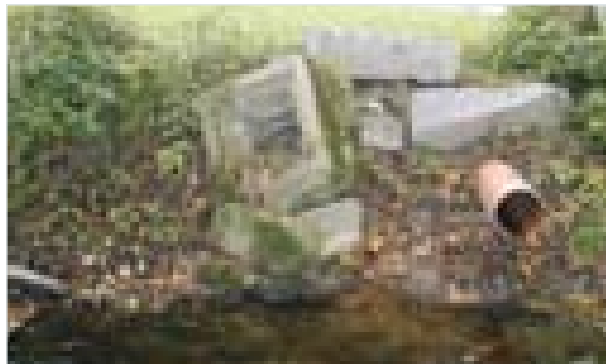
Abb. 75: Beispiel einer Bauschuttablagerung und Rohrleitung an der Breitsach

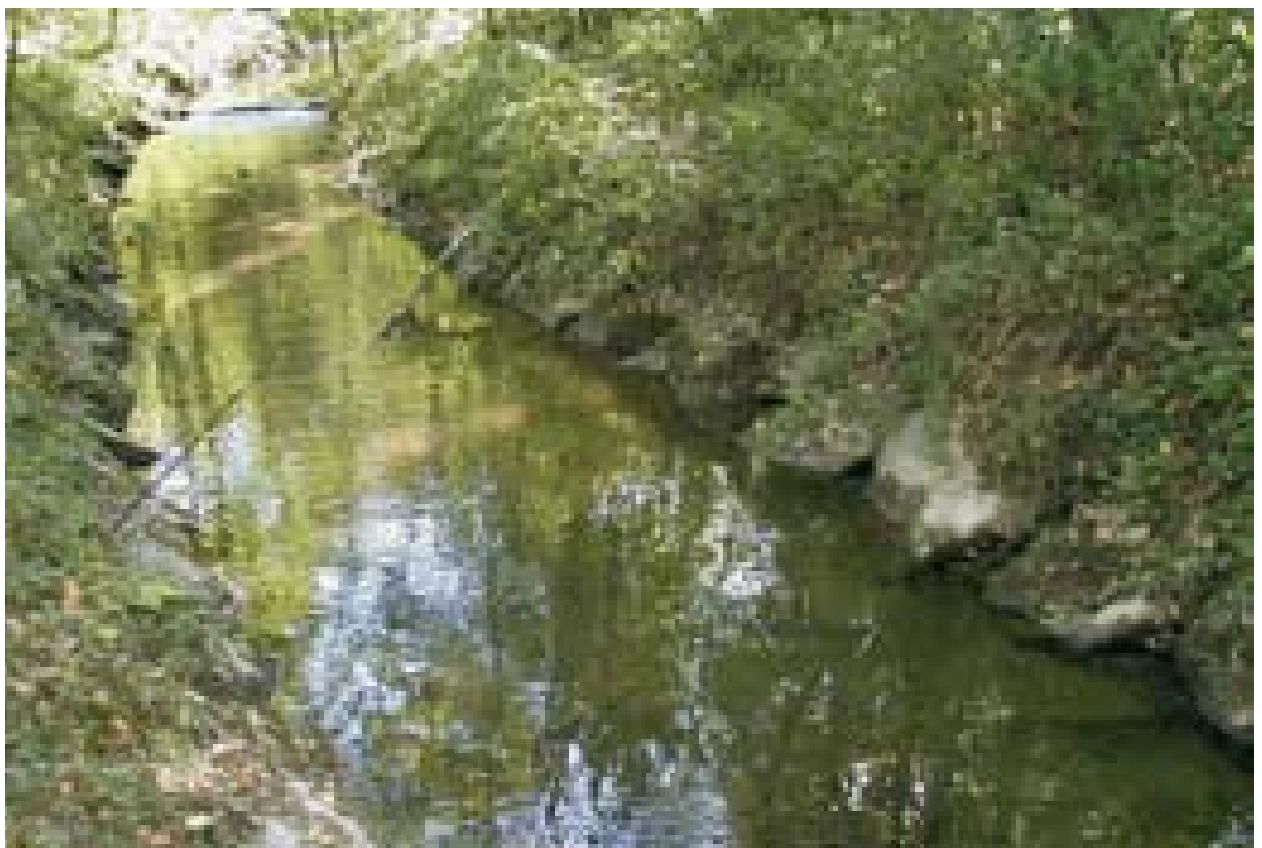
Abb. 94: Die massive Ufer- und Sohlverbauung durch Langstadl erfordert die Bewertung mit Klasse 4

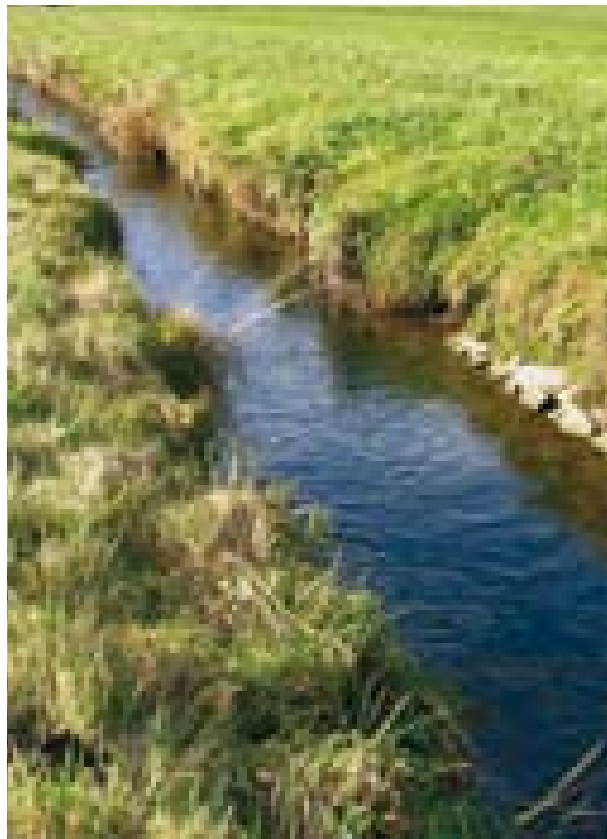
Abb. 95: Nahezu über den gesamten Mittellauf ist der Kretschbach in einem Trapezprofil aus Blocksteinen geführt

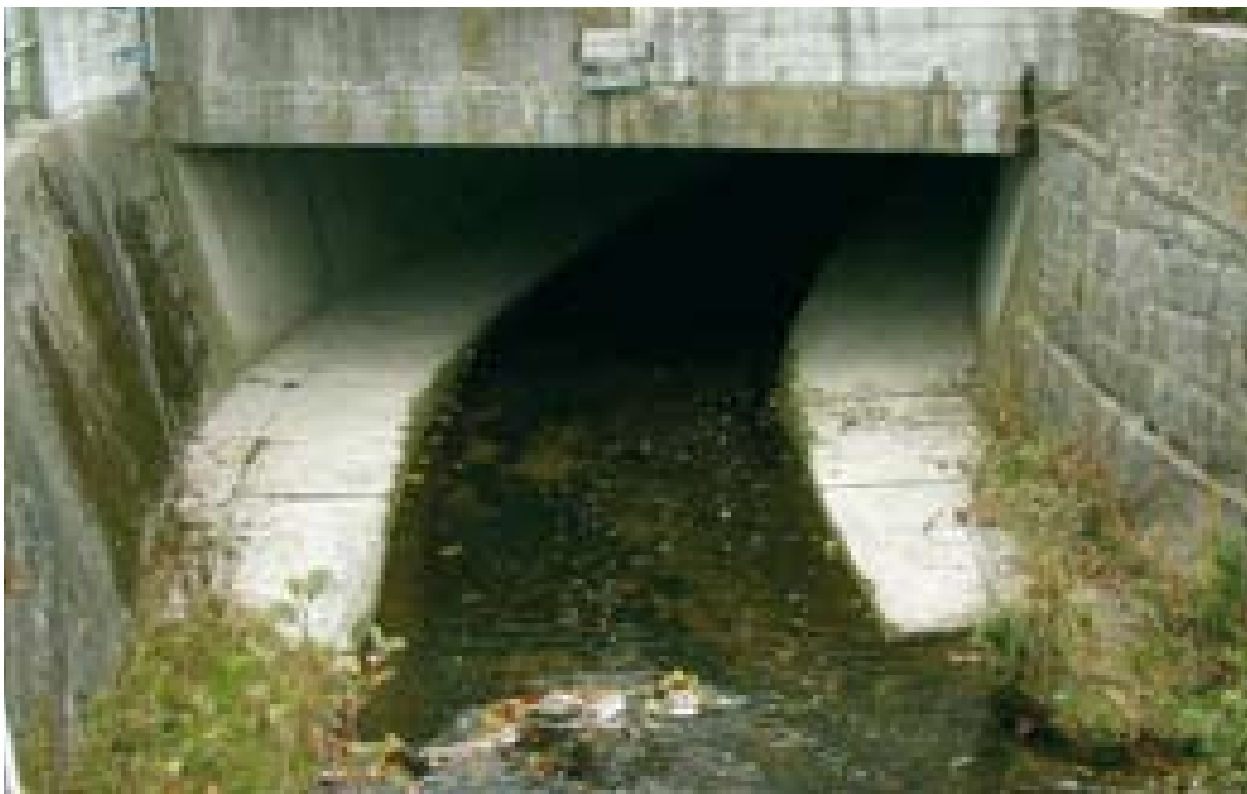
Abb. 100: Im Stadtzentrum von Ried ist die Breitsach teils unter Verkehrsflächen hindurch massiv verbaut

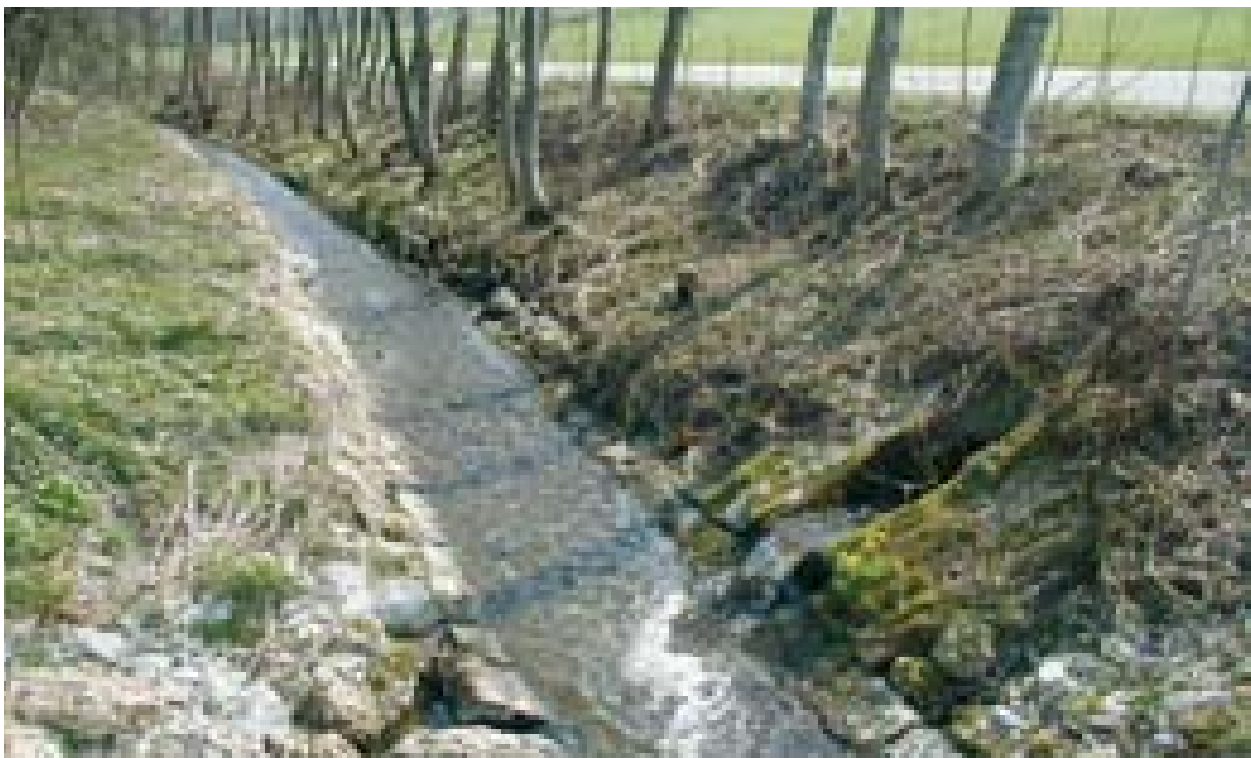
Abb. 102: Im Oberlauf ist der kanalisierte Eselbach als Lebensraum weitgehend zerstört

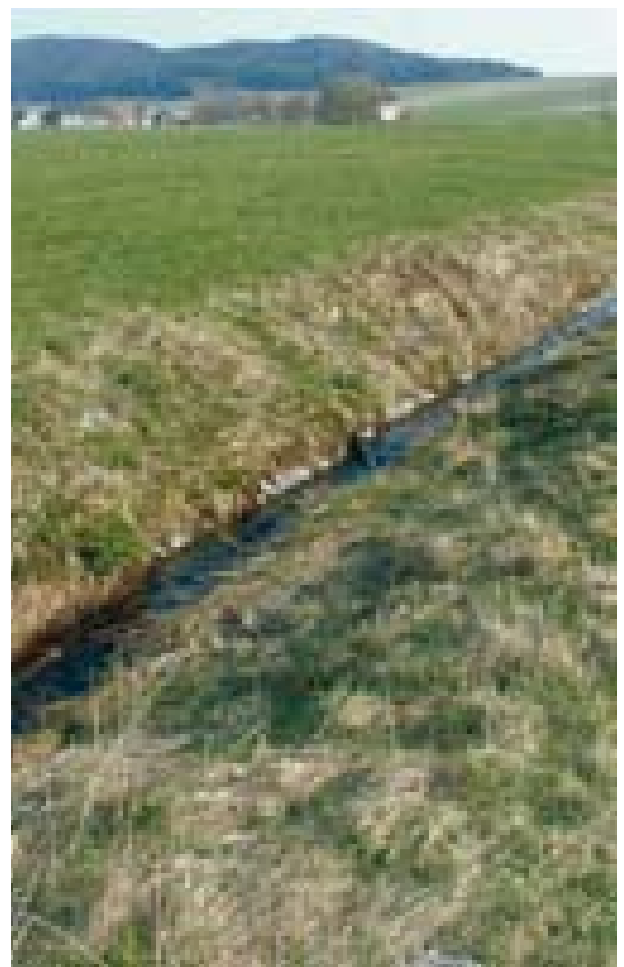
Abb. 103: Flussaufwärts der Ortschaft Moos hat der kanalisierte Albrechtshamer Bach ein hohes Renaturierungspotenzial

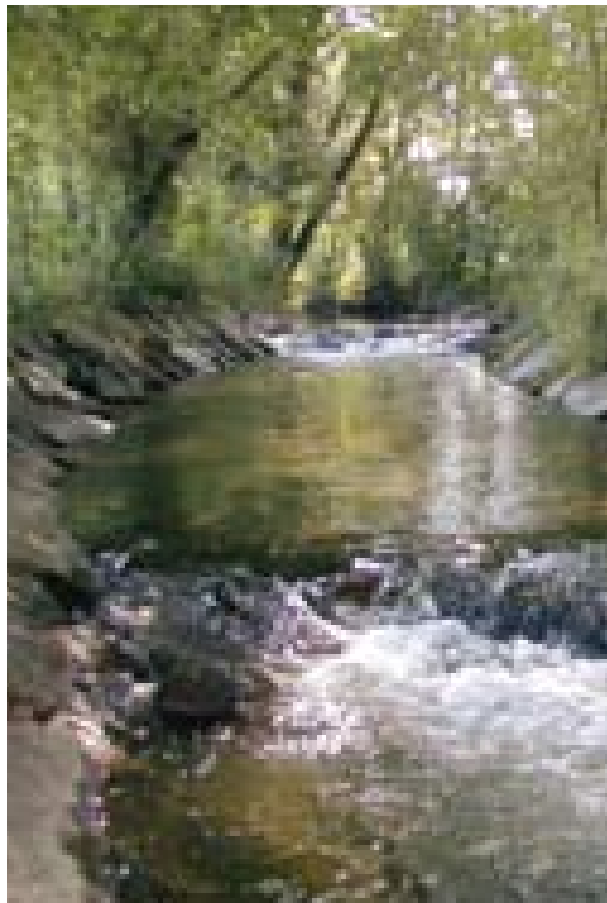
Abb. 104: Beispiel eines regulierten Abschnittes an der Antiesen
