# Wehrkataster der Aist und ihrer Zuflüsse

Gewässerschutz-  
Bericht 41

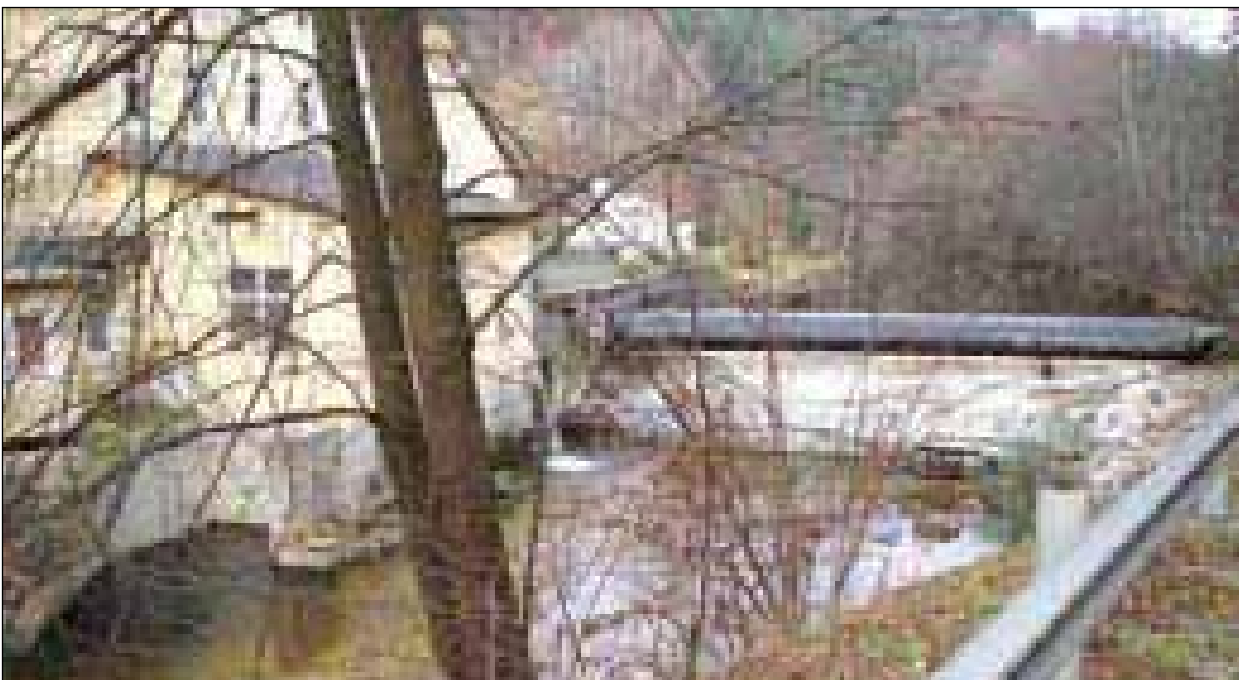
Abb. 1: Diese Wehranlage stellt ein unpassierbares Wanderhindernis für die aquatische Fauna dar

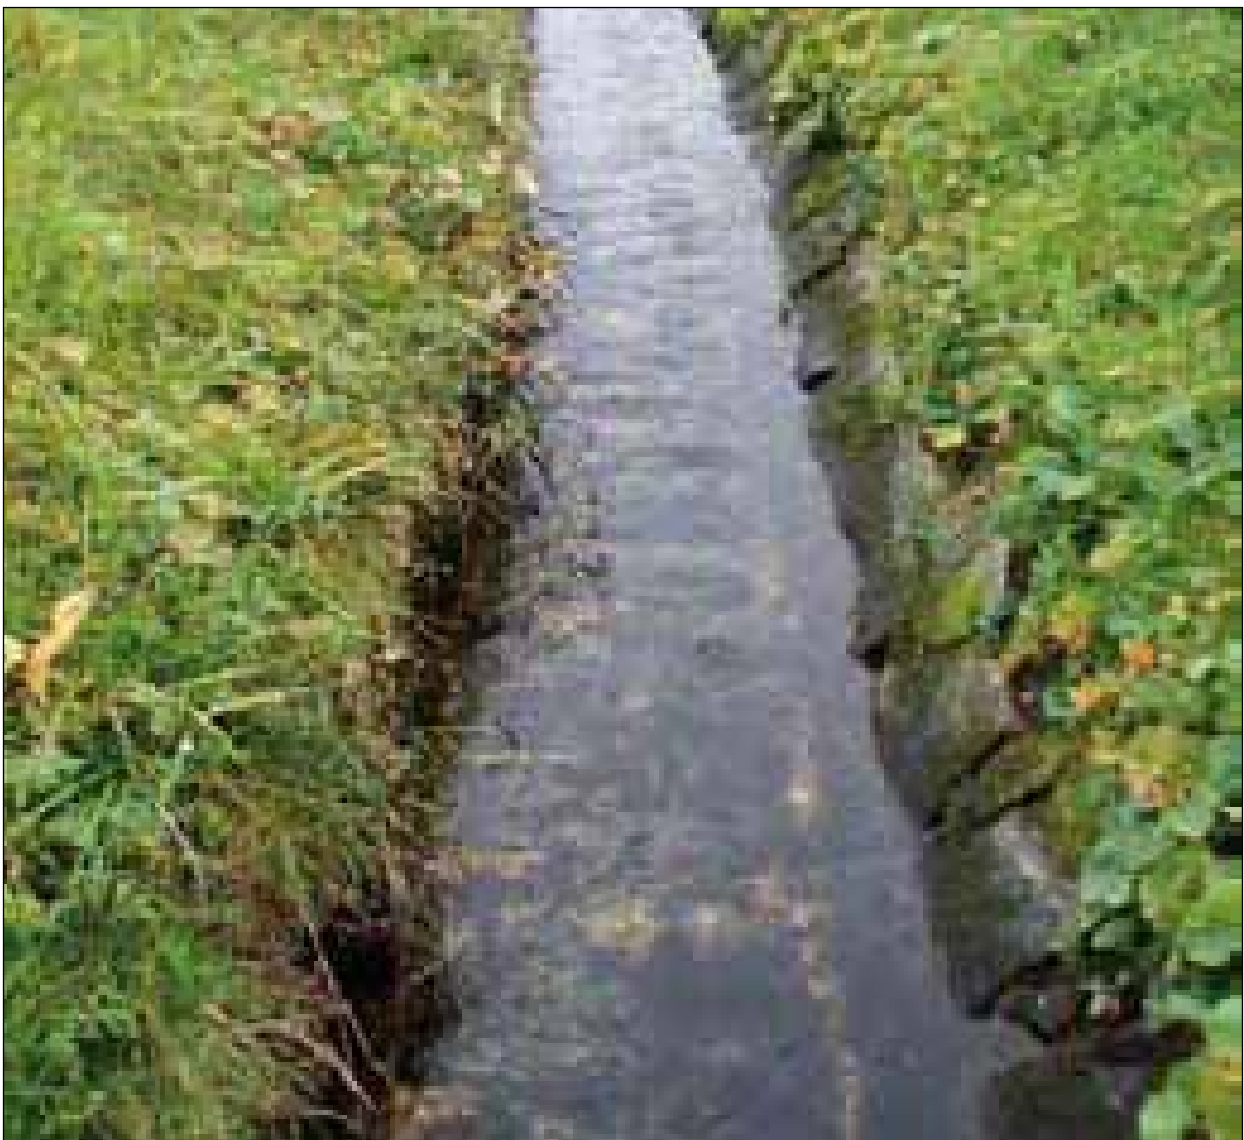
Abb. 2: Der Oberlauf der Weißen Aist wurde völlig degradiert und zu einem Abflusskanal umfunktioniert

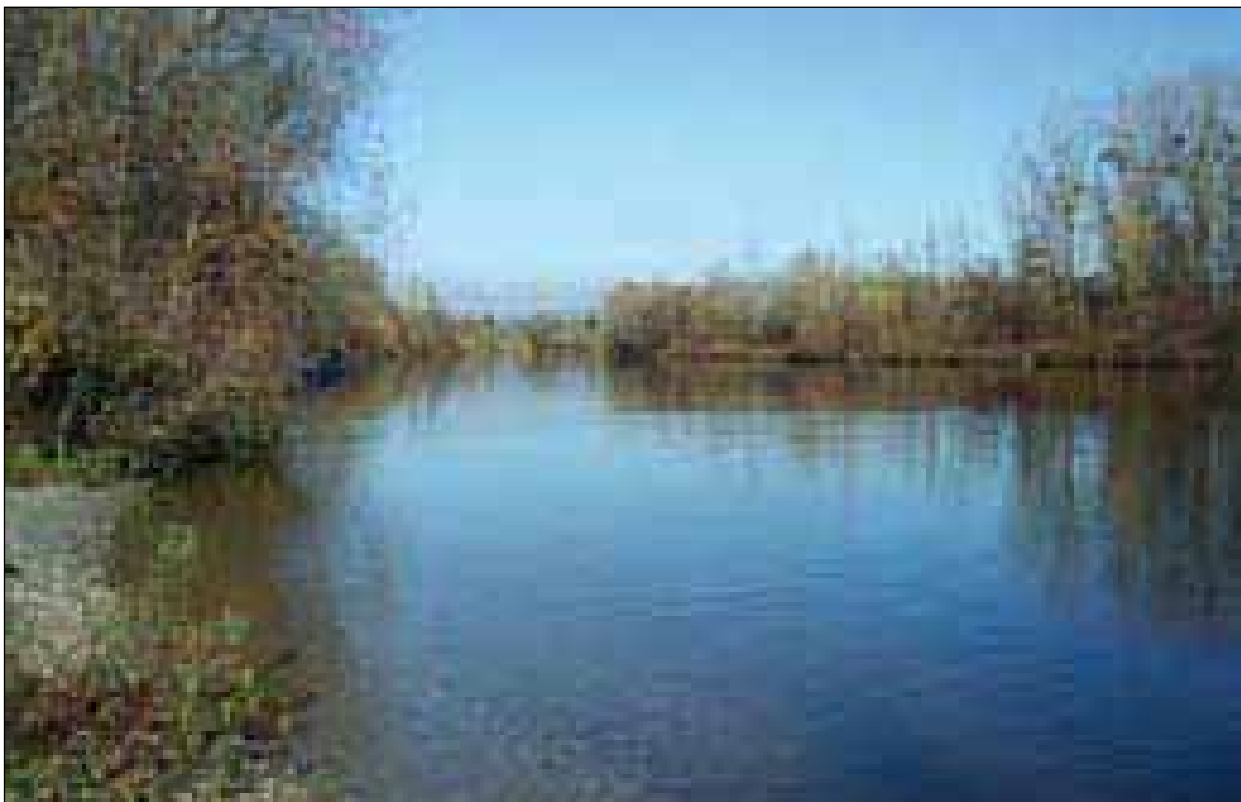
Abb. 4: Der Rückstau aus dem Donaukraftwerk Wallsee-Mitterkirchen ist im Mündungsbereich der (Wald-)Aist deutlich erkennbar

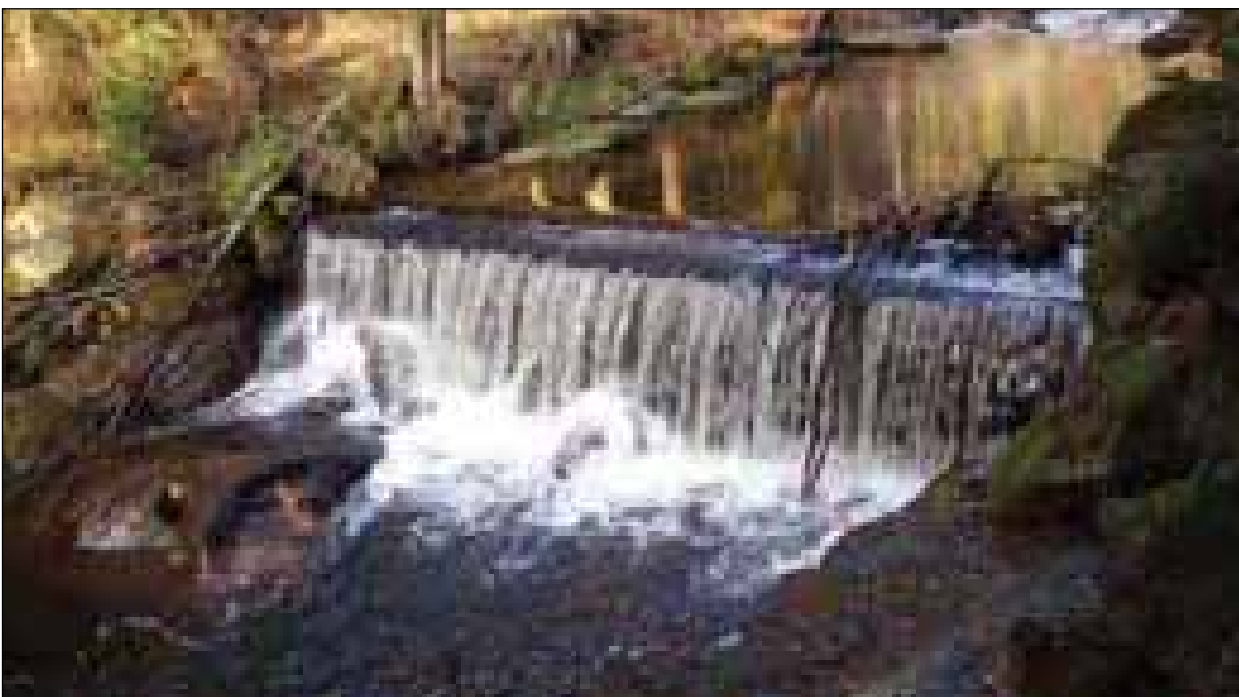
Abb. 8: Ein abgelöster Wasserstrahl ist für die aquatische Fauna nicht durchwanderbar (Foto: Schwarze Aist)

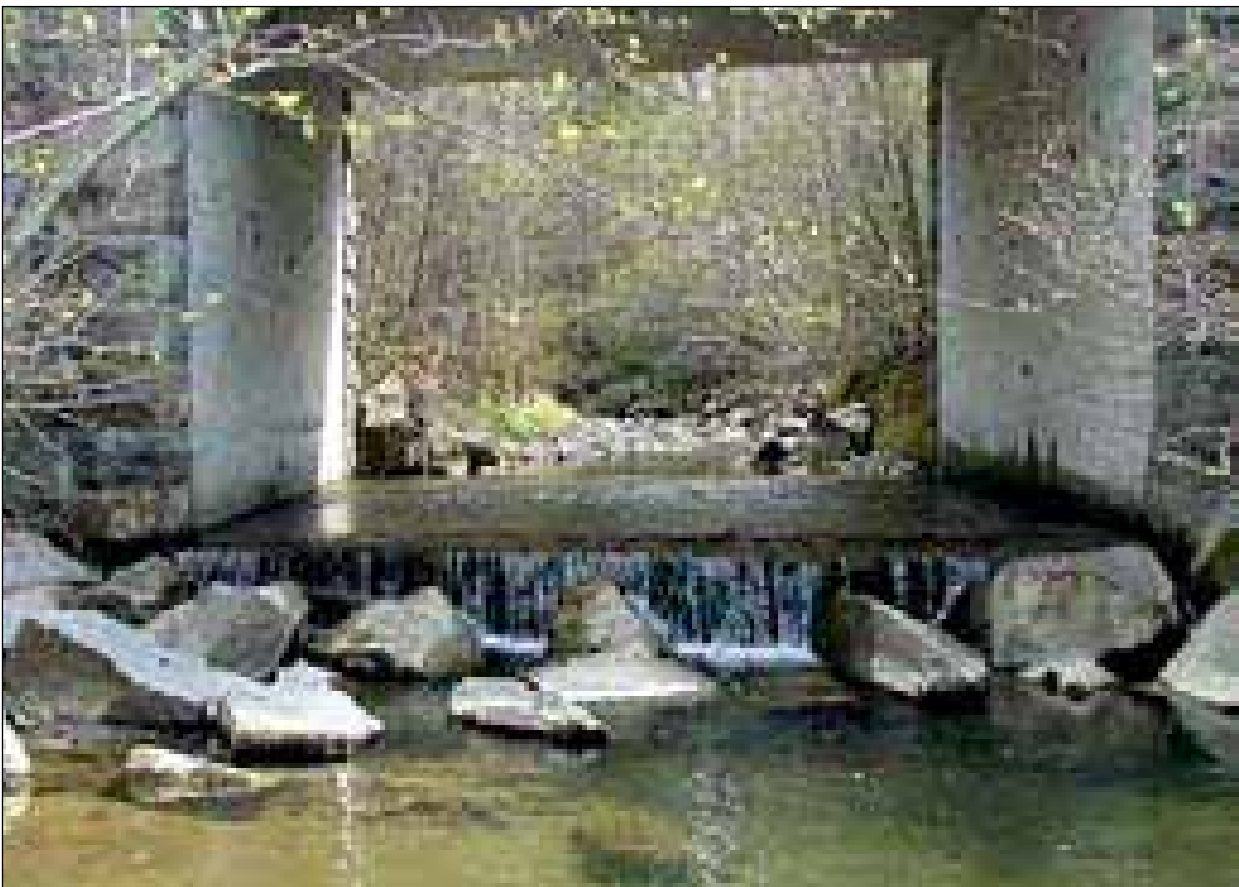
Querbauwerke vereinen oft mehrere Kriterien für die Einschränkung der Passierbarkeit in sich. Als Beispiel ist in **Abb. 11** ein Durchlass dargestellt, dessen Sohle glatt ausgeführt und flach und breit überströmt ist. Gleiches gilt für die Überfallkante, an der zudem ein abgelöster Überfall besteht.

**Abb. 11:** Dieser Querbauwerksstandort verfügt über eine ganze Reihe konstruktiver Merkmale (siehe Text), die die Passierbarkeit verhindern (Foto: Nußbach)

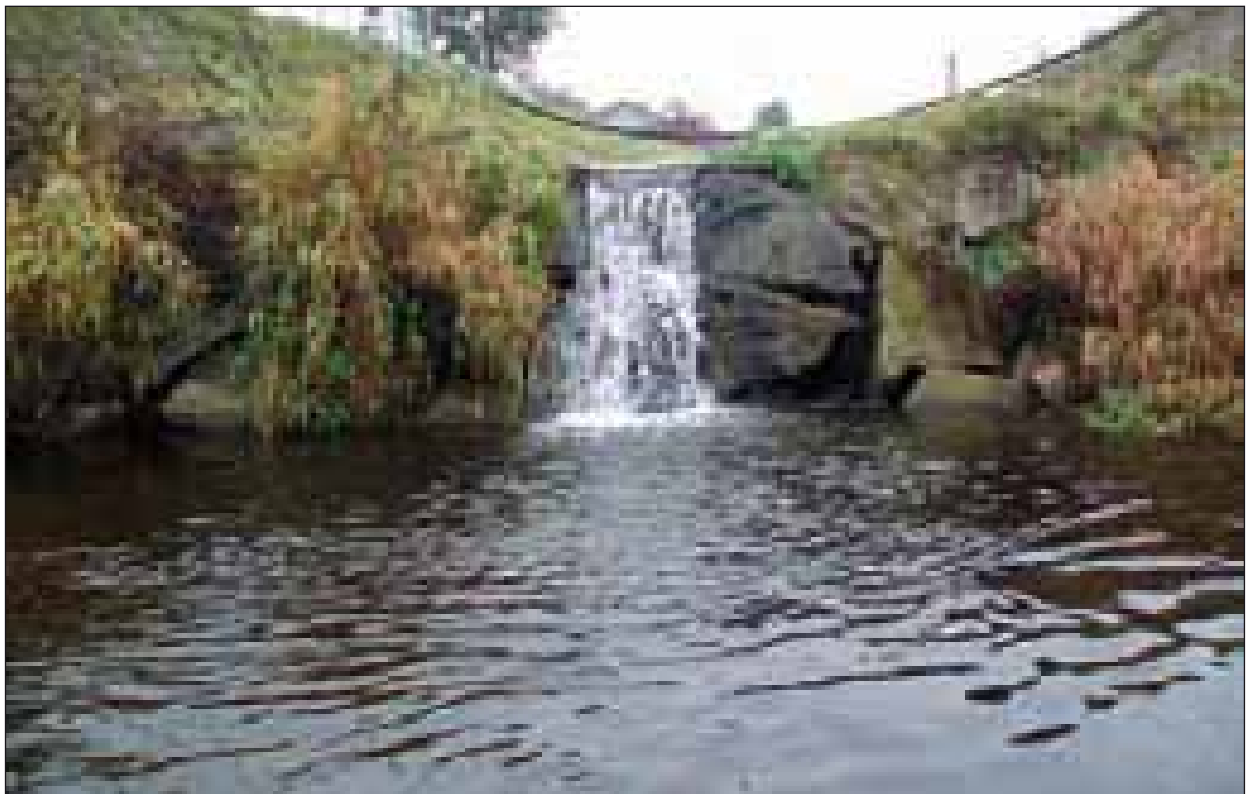
Abb. 25: Die Mündung eines rechtsufrigen, kanalisierten Zuflusses südwestlich des Bahnhofes in Schwertberg

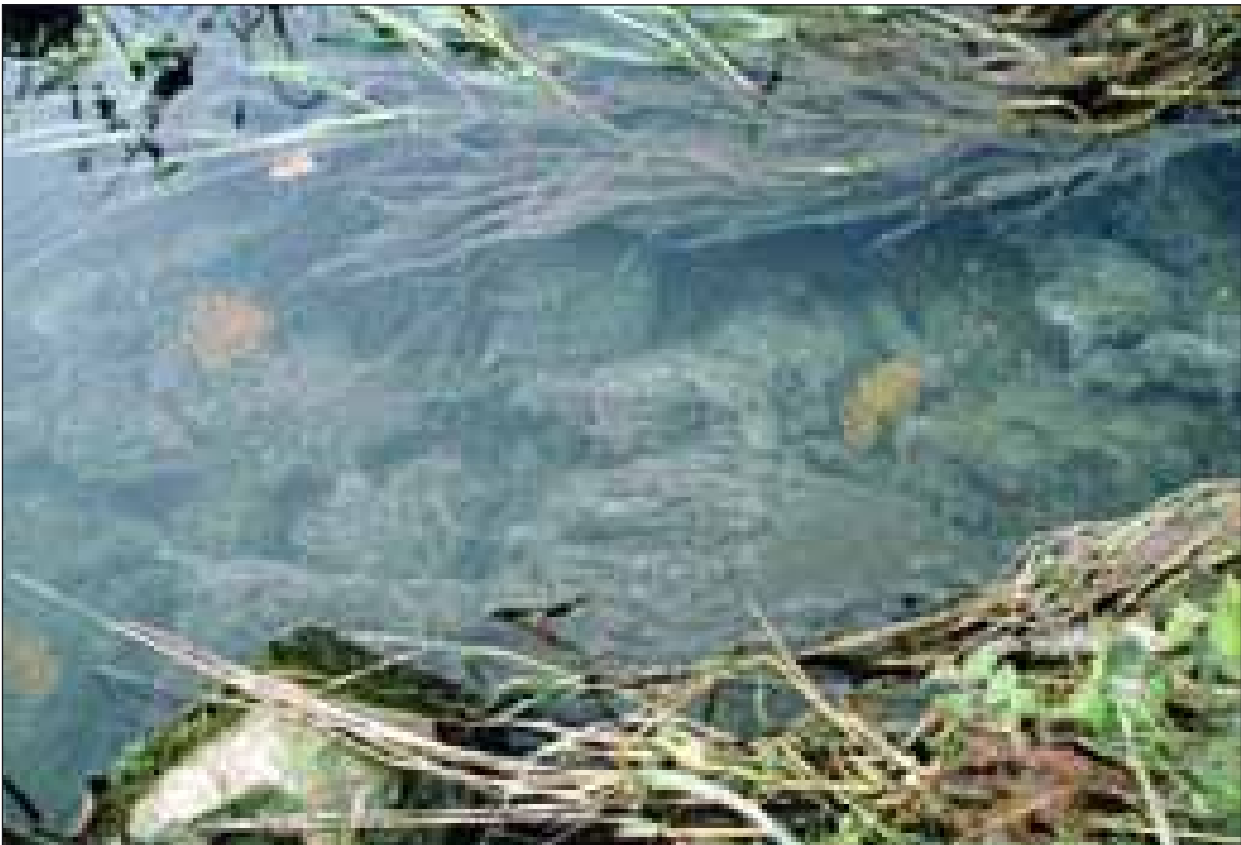
Abb. 87: Hinweis auf eine organische Belastung im Prembach südlich der Ortschaft Liebenau

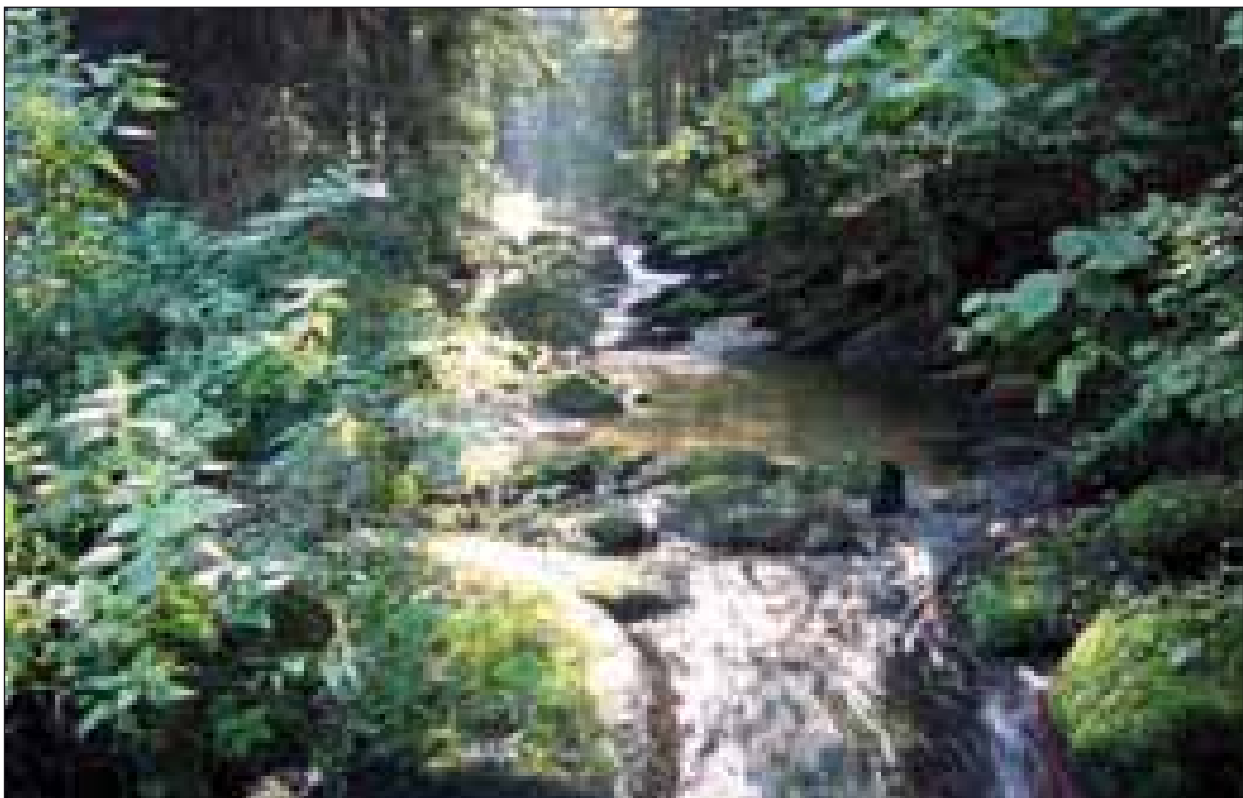
Abb. 154: Flussab von Bad Zell fließt der Kettenbach nur selten gesichert durch sein enges Flusstal

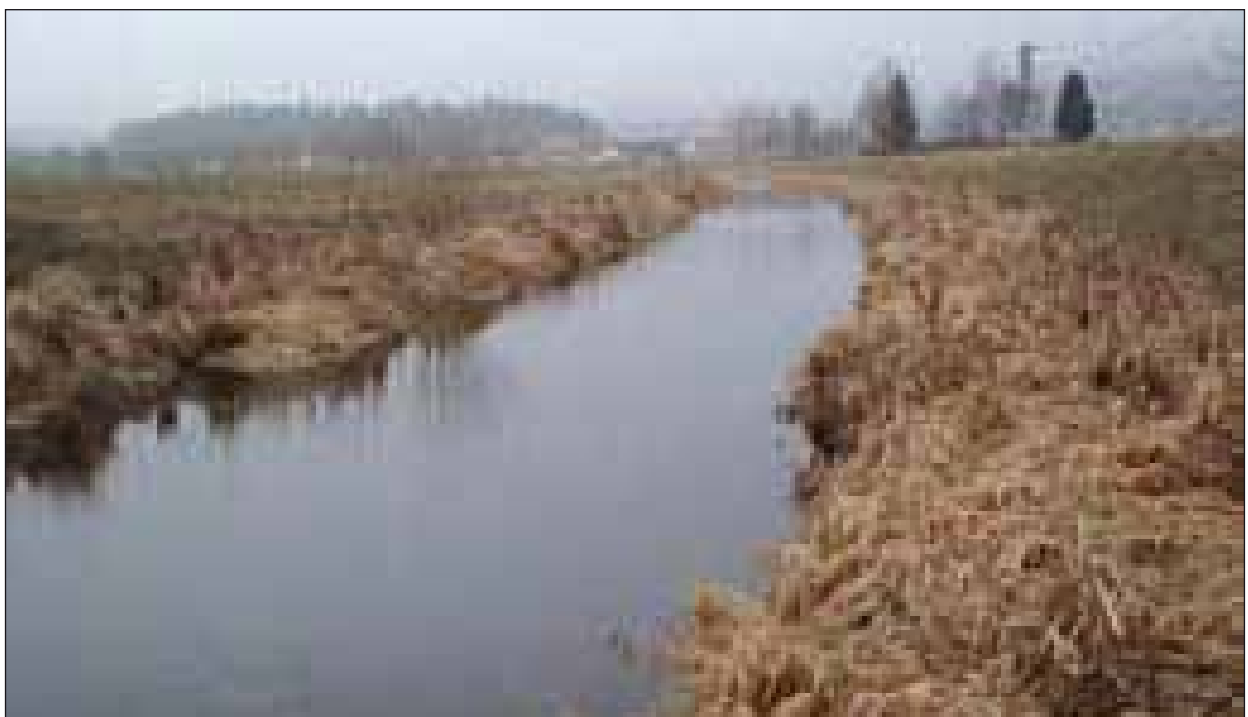
Abb. 155: Gestrecktes und reguliertes Trapezprofil der Feldaist flussab der Marktgemeinde Kefermarkt

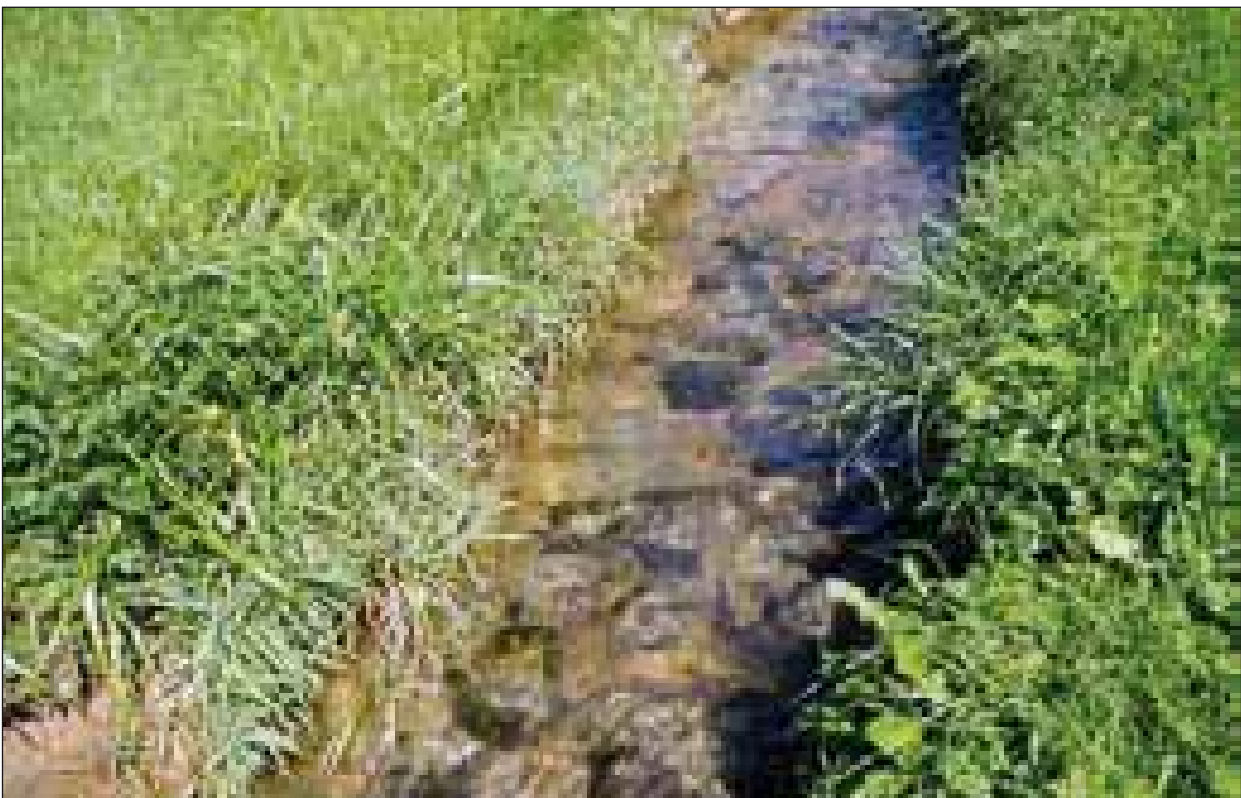
Abb. 158: Flussaufwärts der Mündung fließt die Flanitz in einem sohlgeplasterten Bachbett

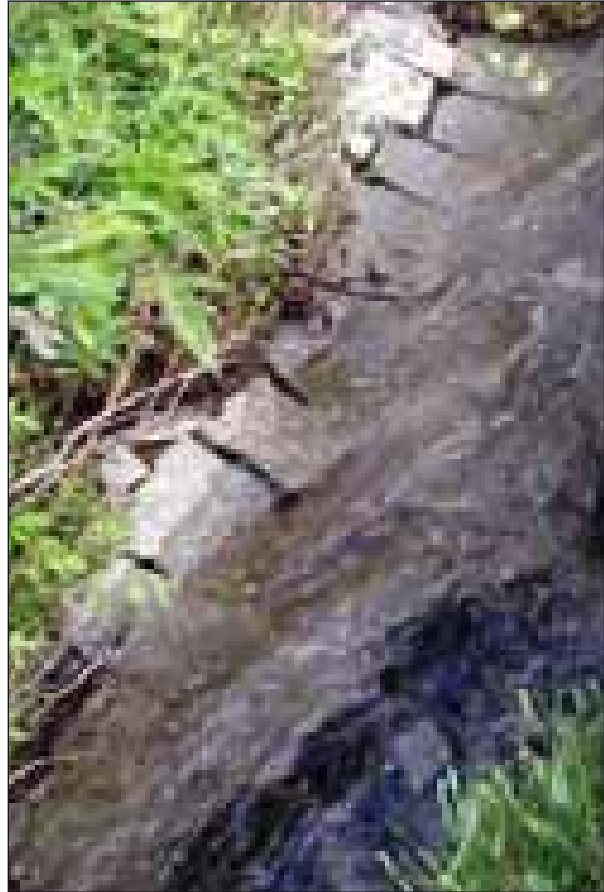
Abb. 160: Flussaufwärts der Mündung fließt der Etzenbach in einem sohlgeplasterten Bachbett

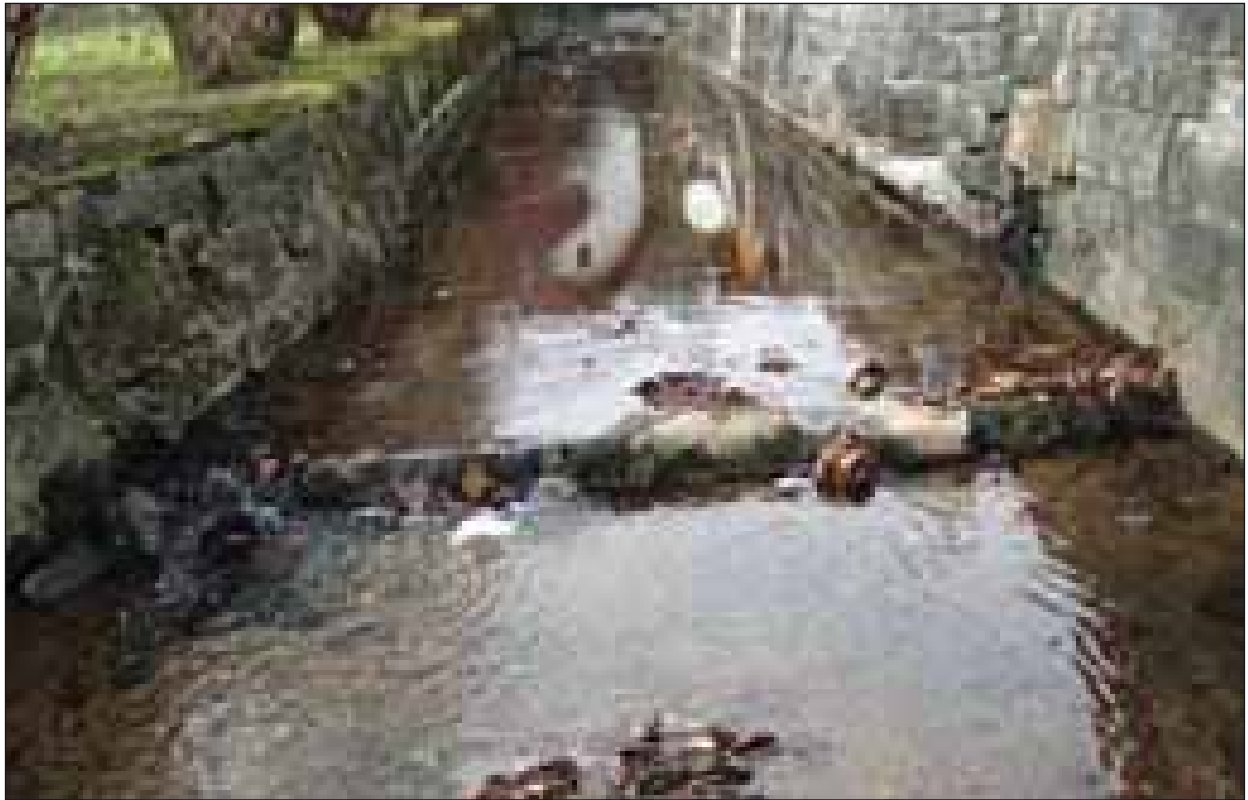
Abb. 163: Der Burbach fließt durch die Ortschaft Burbach in einem regulierten Bachbett

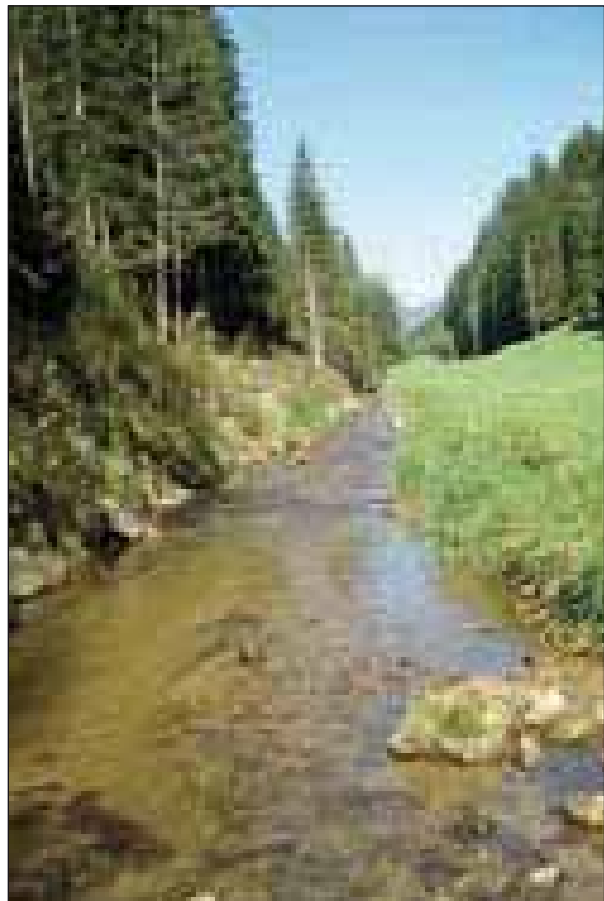
**Abb. 164:** Begradigter und rechtsufrig regulierter Verlauf im Mittellauf des Stampfenbaches

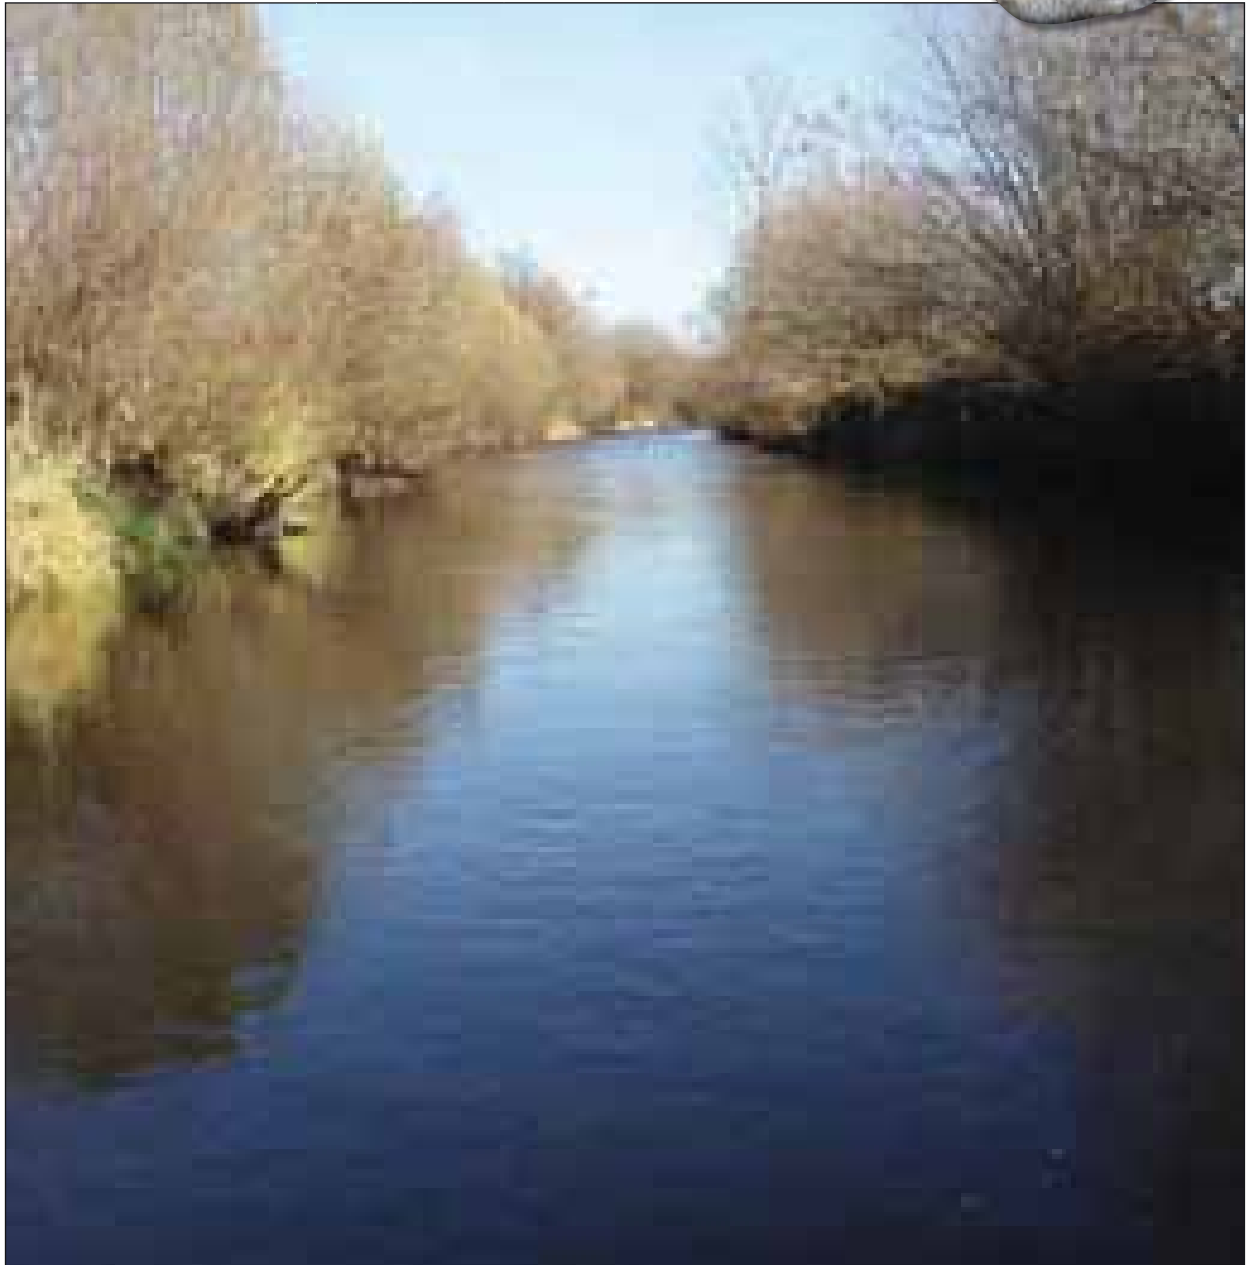
Abb. 169: Begradigter Unterlauf der (Wald-)Aist
