OBERÖSTERREICH

# Potentialstudie SALZKAMMERGUT

Ökologischer  
Zustand und  
Verbesserungs-  
möglichkeiten  
an den Zuflüssen  
von Mondsee  
und Irrsee

Gewässerschutz  
Bericht 44

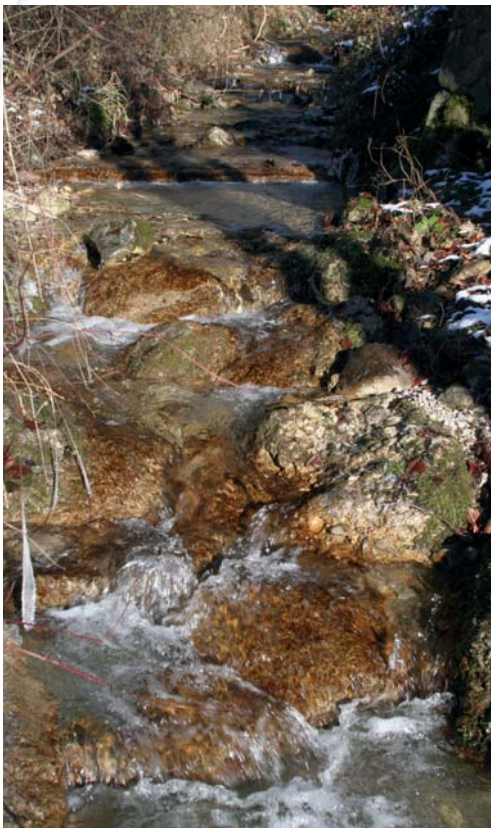
**Abb. 5:** Verliert sich der Wasserkörper zwischen großen Blöcken, ist eine Migration nahezu unmöglich (Foto: Pangraben).

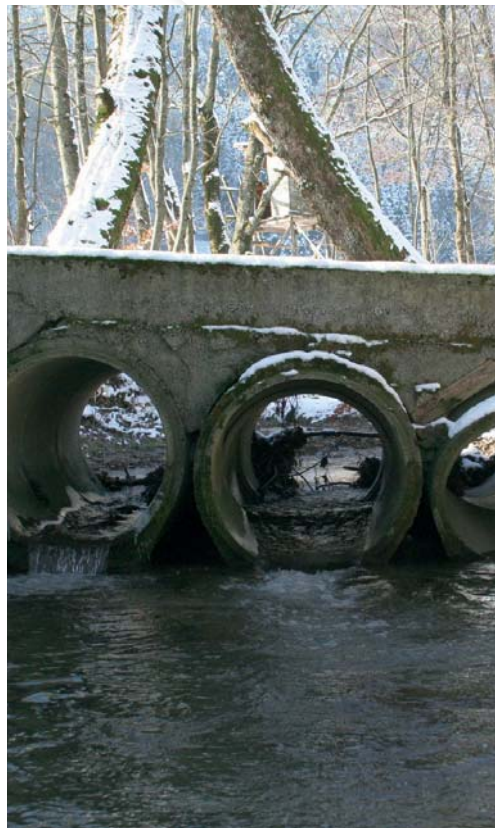
**Abb. 6:** Querbauwerke, ohne Sohlbindung, sind für Makrozoobenthosorganismen unpassierbar (Foto: Ritzinger Bach).

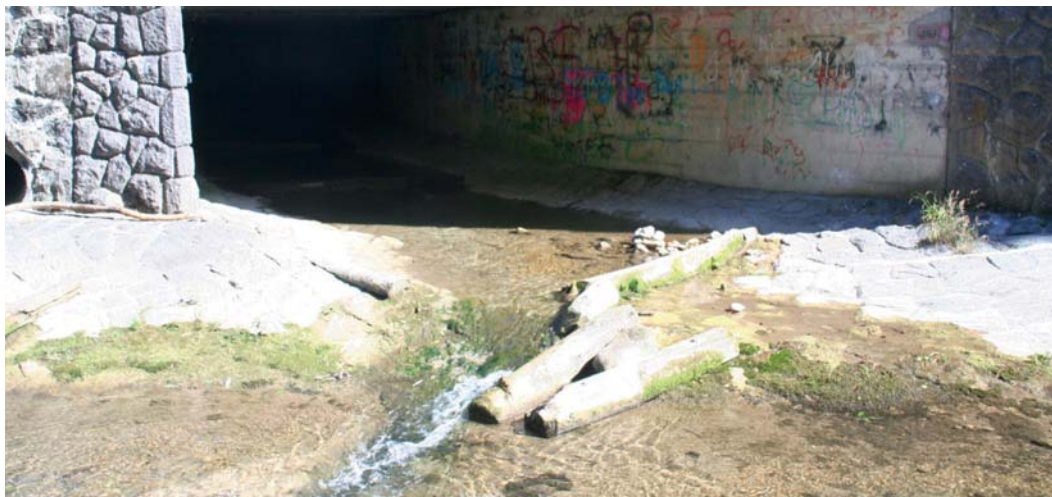
Der Steinerbach floss früher zwischen der Zeller Ache und dem Kandlbach direkt in den Mondsee. Heute wird dieser Bach in einem gepflasterten und ausgefugten Steinbett über 500 m unterirdisch durch das Ortsgebiet von Mondsee geleitet und mündet am oberen Ende des gepflasterten Abschnitts in die Zeller Ache (Abb. 13).

**Abb. 13:** Heutige Mündung des unterirdisch geführten Steinerbaches in den kanalisierten Bereich der Zeller Ache.

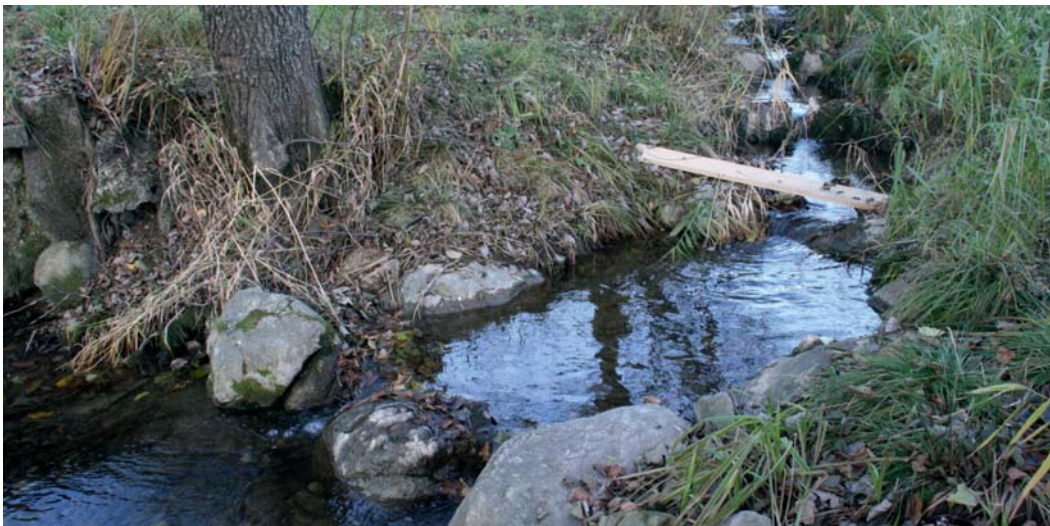
Die Wanderhilfe der Baumgartlmühle in der Zeller Ache (Querbauwerk Nr. M1-17) ist ebenfalls als Beckenpass ausgeführt. Die Dotation war aufgrund von Verklausungen im Einlaufbauwerk zu gering und die Organismenaufstiegshilfe damit als unpassierbar einzustufen (Abb. 19). Darüber hinaus muss in diesem Fall die gesamte Restwasserstrecke (Länge 310 m) mangels Dotation als Wanderhindernis bezeichnet werden.

**Abb. 19:** Beckenpass in der Zeller Ache bei der Baumgartlmühle.

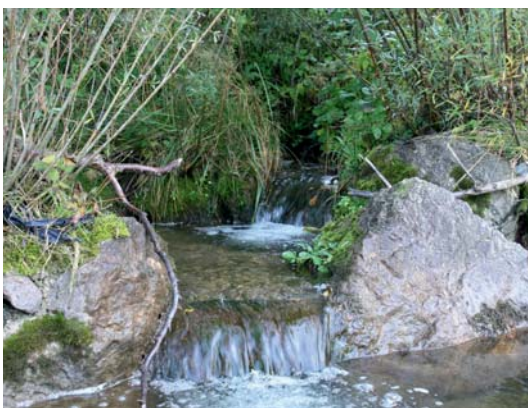
**Abb. 21:** Beckenpass in der Fuschler Ache bei der Teufelmühle.

Die Aufstiegshilfe am ersten Wehr der Teufelmühle in der Fuschler Ache (Querbauwerk Nr. M13-5) ist ebenfalls als Beckenpass ausgeformt. Die Anlage ist jedoch zu klein und kurz dimensioniert und erhält aufgrund mangelnder Wartung eine zu geringe Dotation. Die Überfälle sind zu hoch und die Becken zeigen Kiesverfüllungen (Abb. 21).

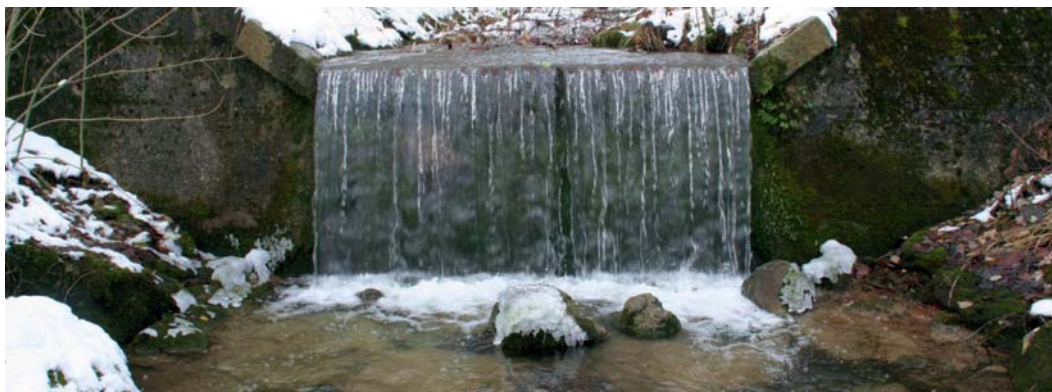
Der massiv verbaute Unterlauf des Hausstättergrabens weist 15 Querbauwerke auf (Abb. 22). Davon unterliegen dreizehn Einbauten, also 86,7 %, keiner aktuellen Nutzung. Bei den übrigen Einbauten handelt es sich um ein Ausleitungsbauwerk (6,7 %) und eine Wasserleitungssicherung (6,7 %).

**Abb. 22:** Viele hohe Querbauwerke charakterisieren den regulierten Unterlauf des Hausstättergrabens.

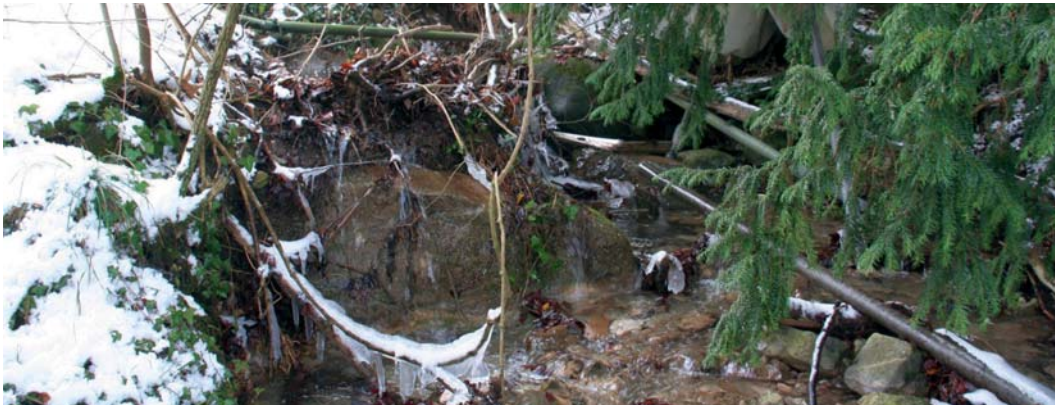
Abb. 25: Geknickte Rohrleitungen oberhalb des Untersuchungsbereichs des Steiningerbaches.

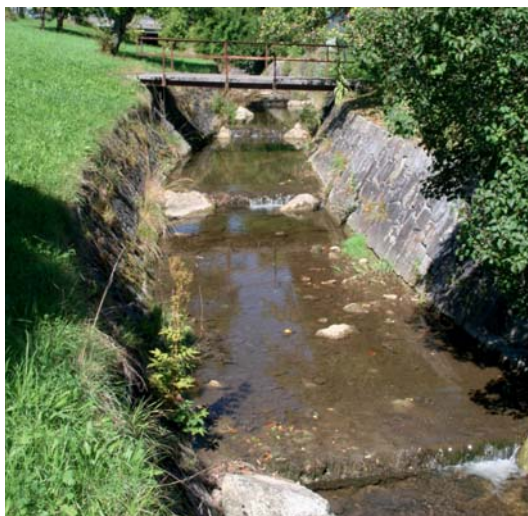
**Abb. 47:** Der Steinerbach hat im Unterlauf durch den sehr hohen Verbauungsgrad eine sehr geringe Qualität als Lebensraum.

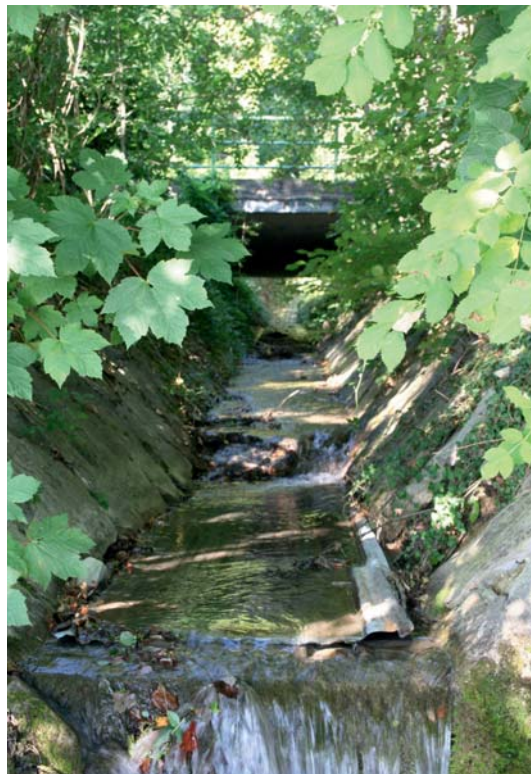
**Abb. 55:** Diese Mündungssituationen machen eine Einwanderung und Nutzung durch aquatische Organismen unmöglich.

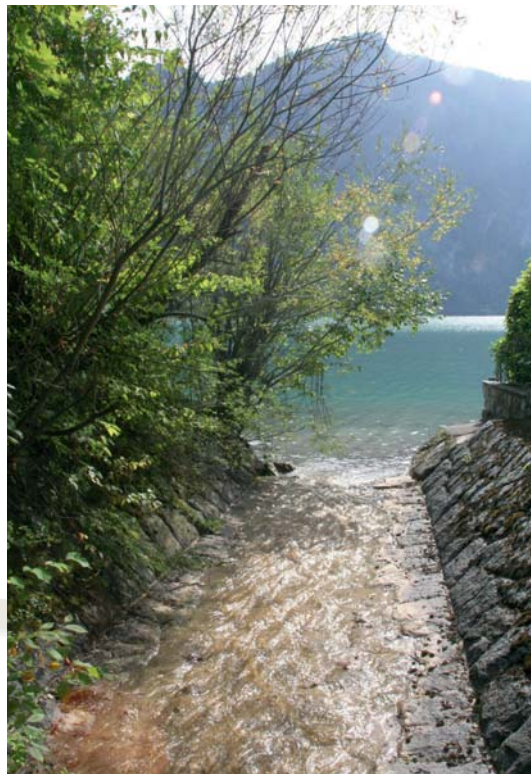
**Abb. 63:** Die Mündungssituation des Ortlergrabens lässt keine Nutzung durch aquatische Organismen aus dem See zu.

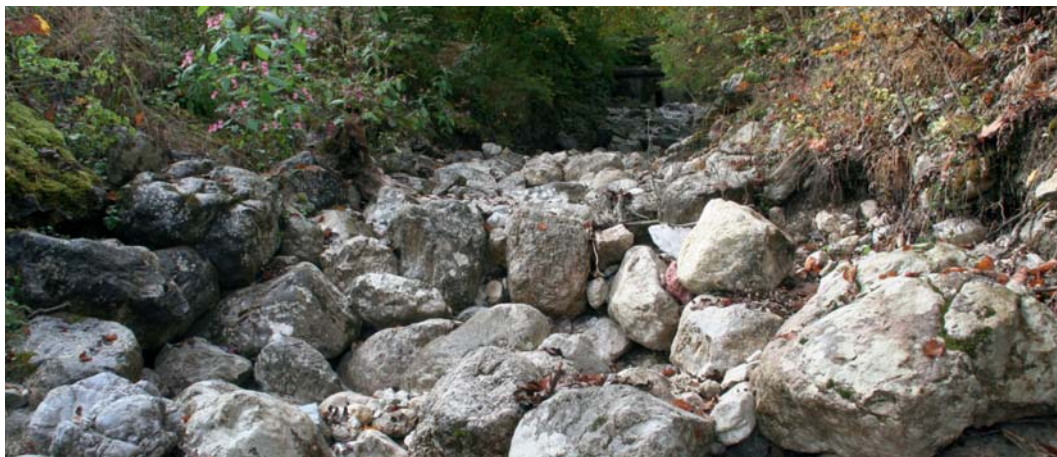
Der Abfluss des Klausbaches an der Mündung in den Mondsee betrug zum Begehungszeitpunkt ca. 1 l/s. Im Mittellauf war der Abfluss mit ca. 10 l/s deutlich höher. Der starke Verbauungsgrad des Unterlaufes und die Tatsache, dass der Klausbach auf mehreren hundert Metern trocken fällt, bedingen einen extrem hohen Degradationsgrad des Baches als Lebensraum für aquatische Organismen.

Abb. 66: Trockener und stark veränderter Unterlauf des Klausbaches.

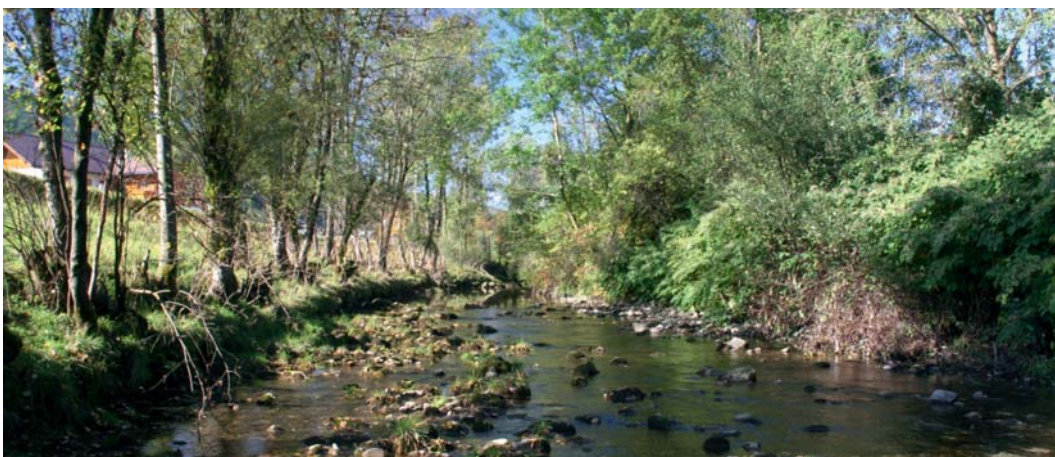
**Abb. 68:** Restwasserstrecke in der Fuschler Ache mit sehr geringem Abfluss im Bereich der Ausleitung der Teufelmühle.

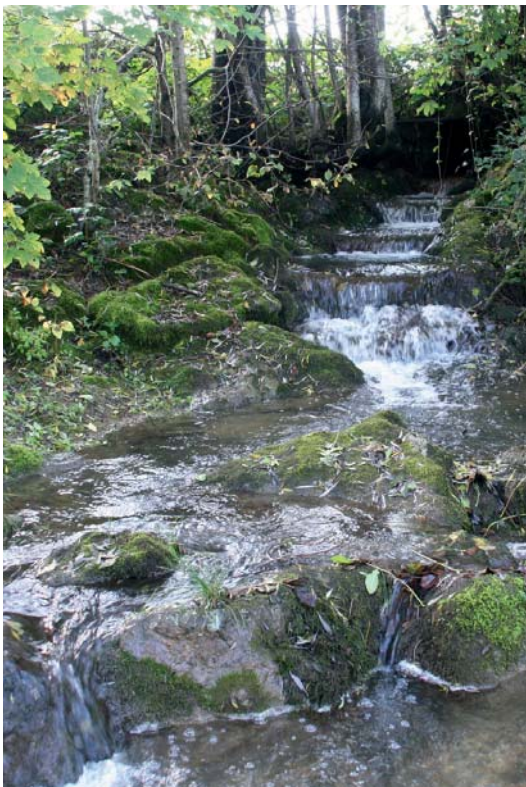
**Abb. 71:** Die kleinen Zuflüsse münden über Stufen unpassierbar in das eingetiefte Bett der Fuschler Ache.

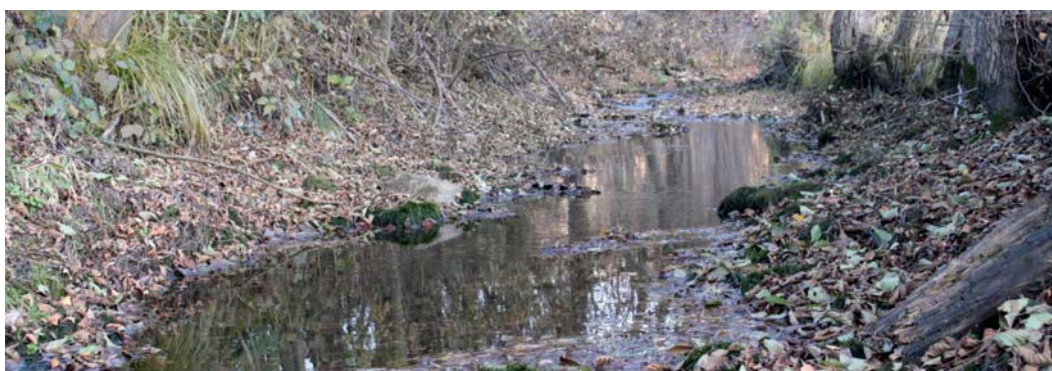
**Abb. 95:** Durch den geringen Abfluss ist die gesamte Restwasserstrecke samt Wanderhilfe als Migrationshindernis zu bewerten.

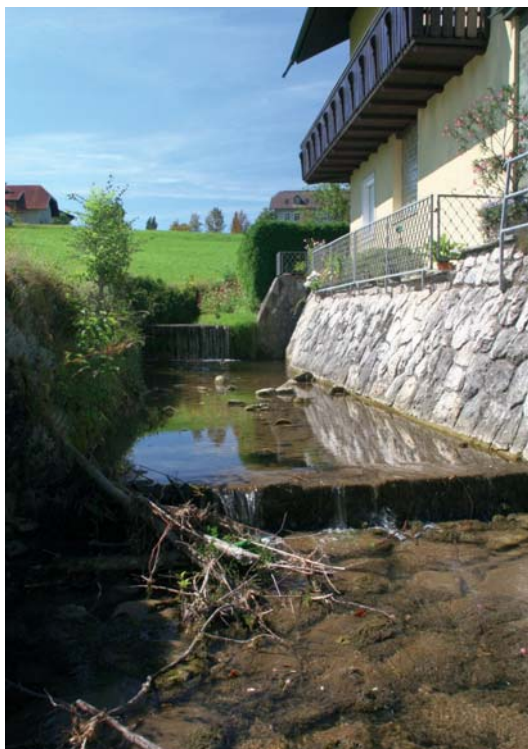
**Abb. 97:** Sowohl Sohle als auch Ufer des Steinerbaches weisen einen sehr hohen Verbauungsgrad auf.

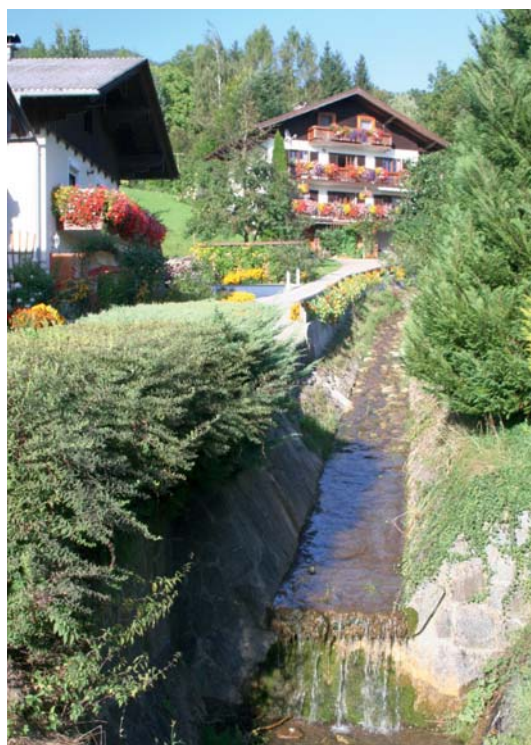
**Abb. 99:** Viele kleine Zuflüsse zum Mondsee weisen einen hohen Grad an Längsverbauung und Sohlbefestigung auf (Foto: Rehrnbach).

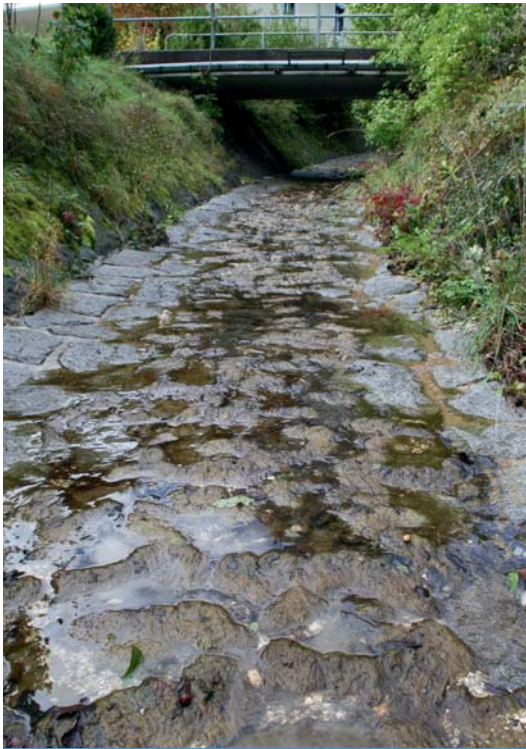
**Abb. 105:** Algenüberzogenes künstliches Gewässerbett des Klausbaches.

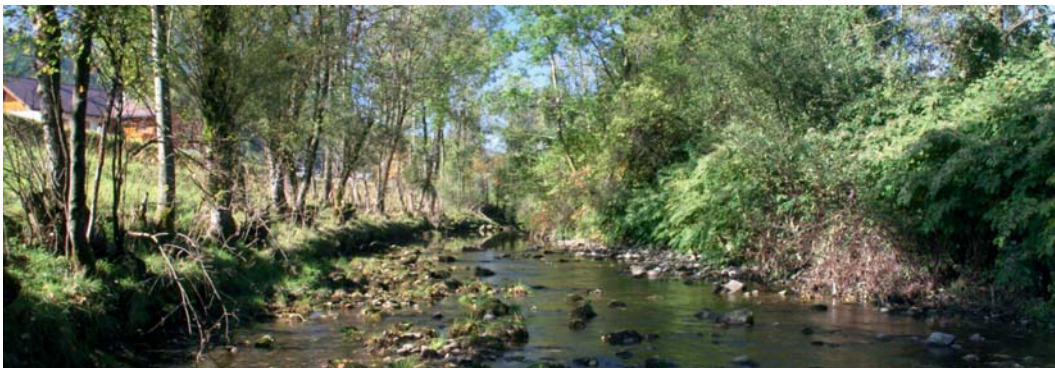
**Abb. 108:** Restwasserstrecke in der Fuschler Ache mit sehr geringem Abfluss durch die Ausleitungen an der Teufelmühle.

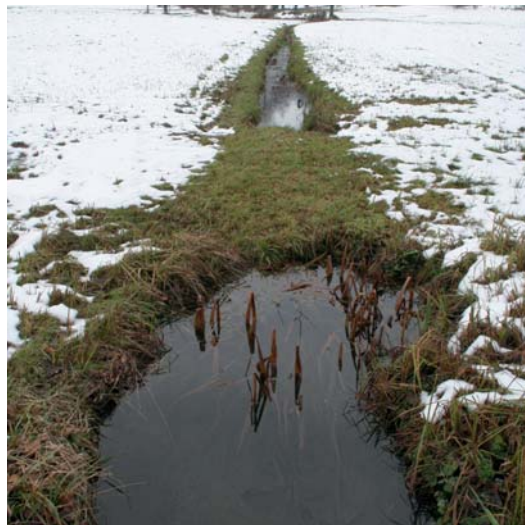
**Abb. 119:** Der Moosbach zeigt einen begradigten Verlauf. Ein Teil der Rohrdurchlässe ist für die aquatische Fauna problemlos passierbar.

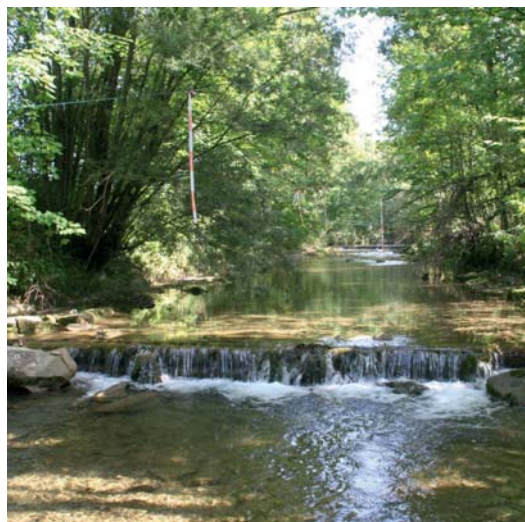
**Abb. 135:** Weitere Querbauwerke zerteilen die Wangauer Ache östlich der Bundesstraßenbrücke vor Loibichl.
