Amt der Oberösterreichischen Landesregierung - Gewässerschutz

**Wasserkraftnutzung und ökologischer
Zustand - eine Bestandsaufnahme**

WASSERKRAFTNUTZUNG UND ÖKOLOGISCHER ZUSTAND

eine Bestandsaufnahme

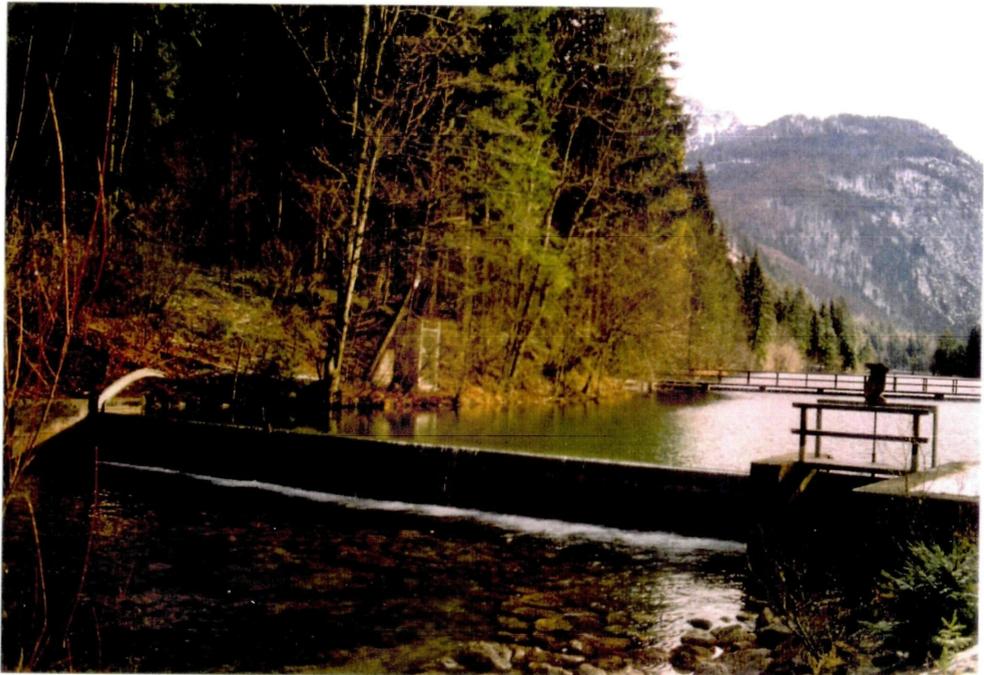
Abb. 2: Die Seeklause mit Blick zum oberhalb liegenden Rechenbauwerk und über den Almsee

- kein Fischaufstieg
- hart verbaute, betonierte Uferböschungen am linken Ufer

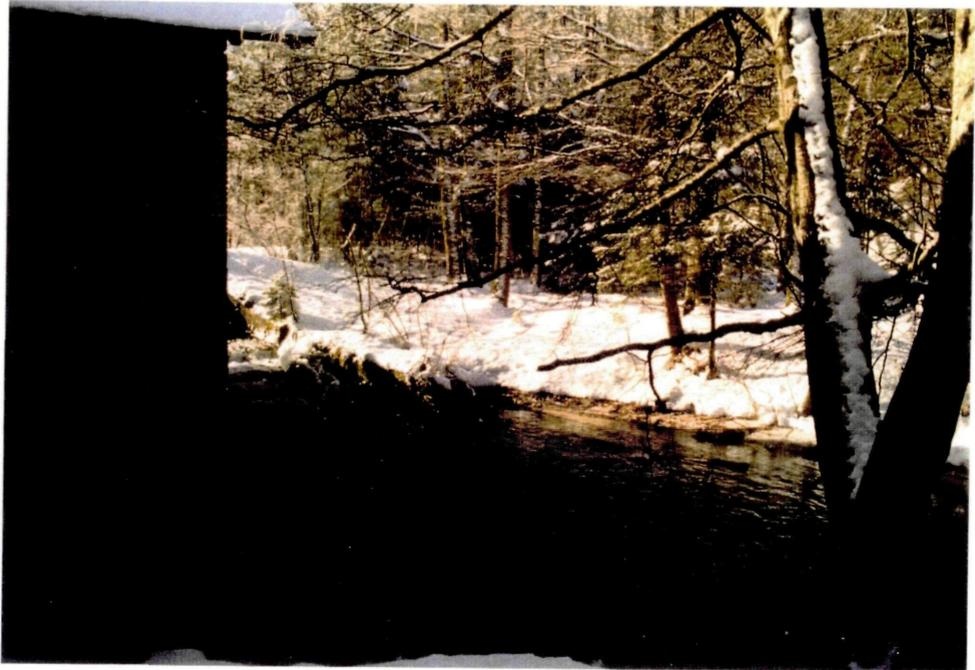
Abb. 13: Auslauf

- keine Restwassermenge festgesetzt
- keine Fischaufstiegshilfe
- 8-10 m lange Betonwand links unterhalb der Wehranlage

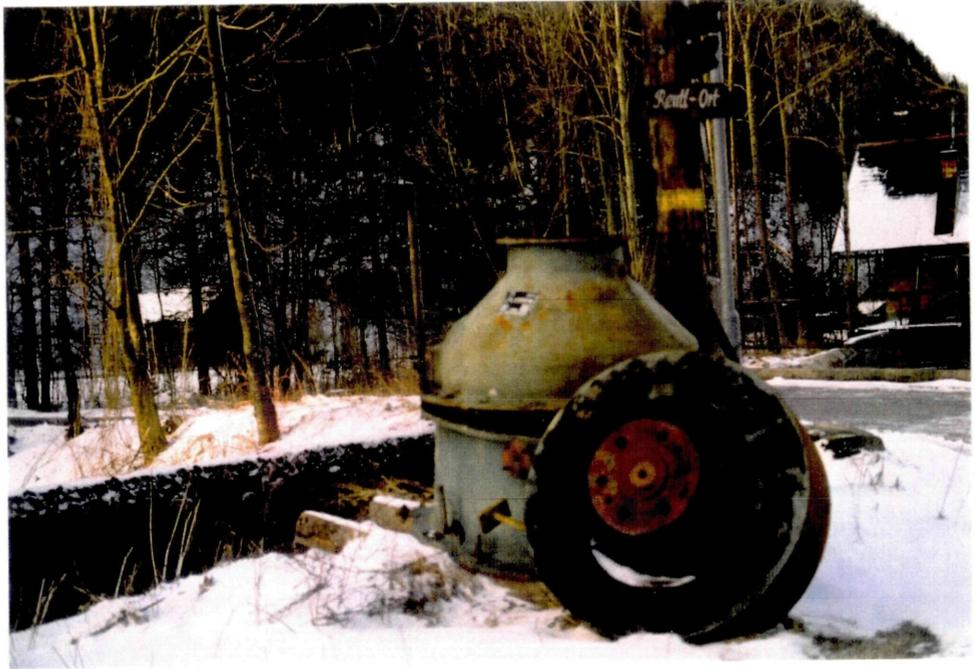
Abb. 21: Ausgediente Turbine des E-Werkes Rabenbrunn

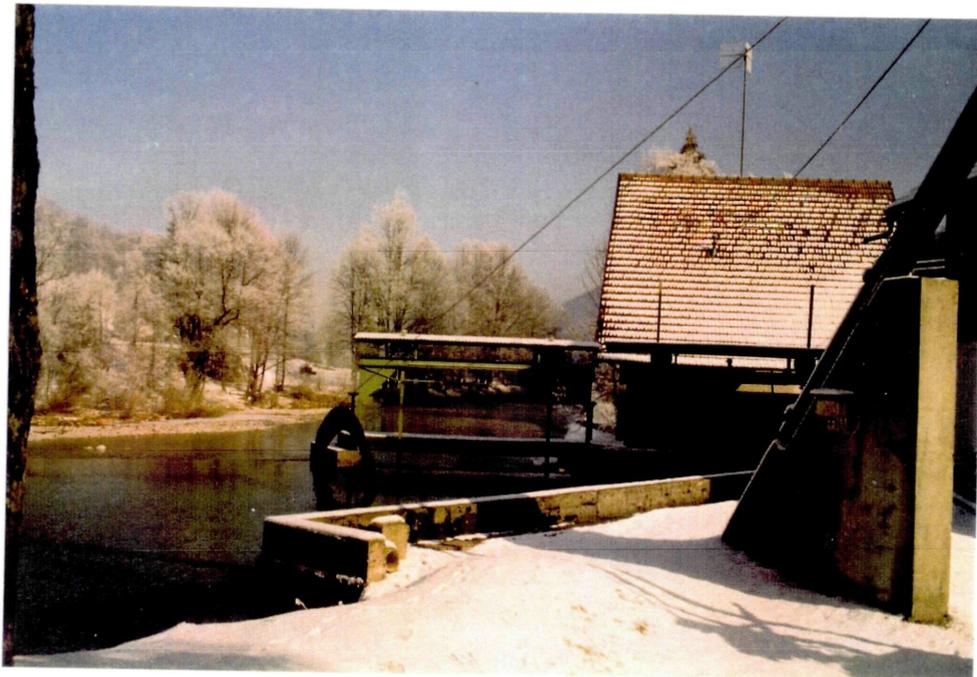
Abb. 48: Die Grünauersäge

- *****
- keine Restwassermenge festgesetzt
 - keine Fischaufstiegshilfe vorhanden
 - das rechte Ufer wird unterhalb der Wehranlage durch eine 60 m lange Betonmauer gesichert, links befinden sich Bäume und Sträucher
- *****

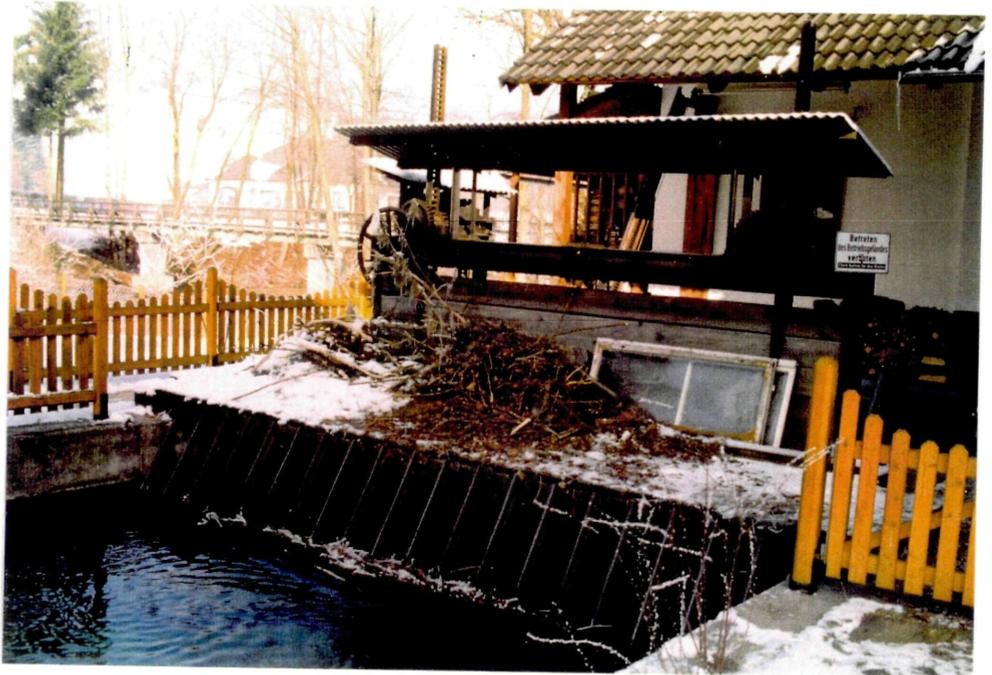
Abb. 53: Rechenanlage und Kraftwerkseinlauf der Niedersäge

- *****
- keine festgesetzte Restwasserabgabe
 - keine Fischaufstiegshilfe vorhanden
 - unterhalb der Wehranlage ein überbreites Flußbett mit Schotteranlandungen
- *****

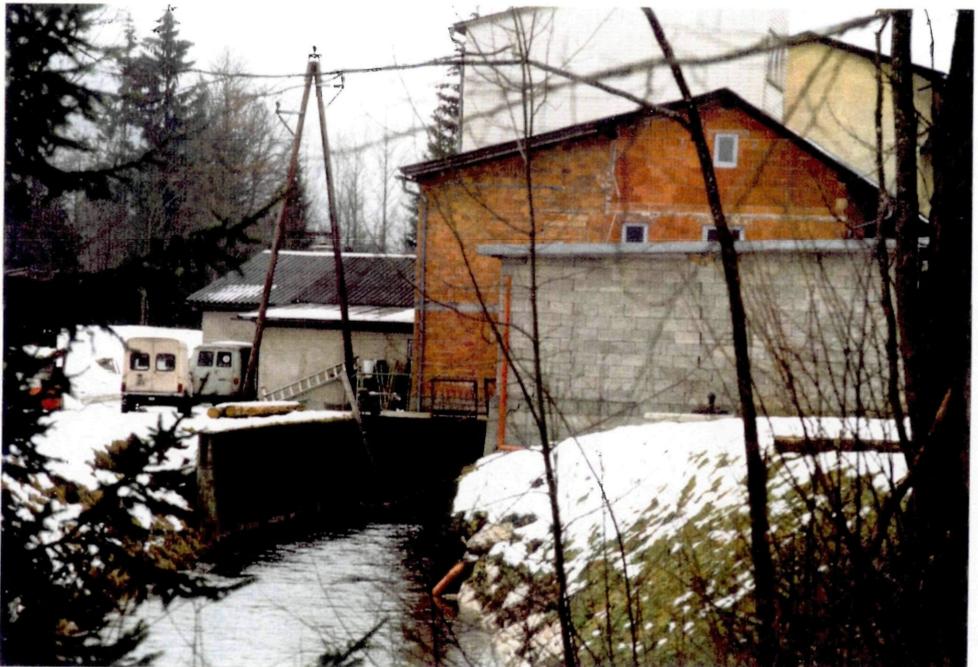
Abb. 74. Unterhalb des Krafthauses sind die Uferböschungen durch Steinwurf im unteren Bereich befestigt

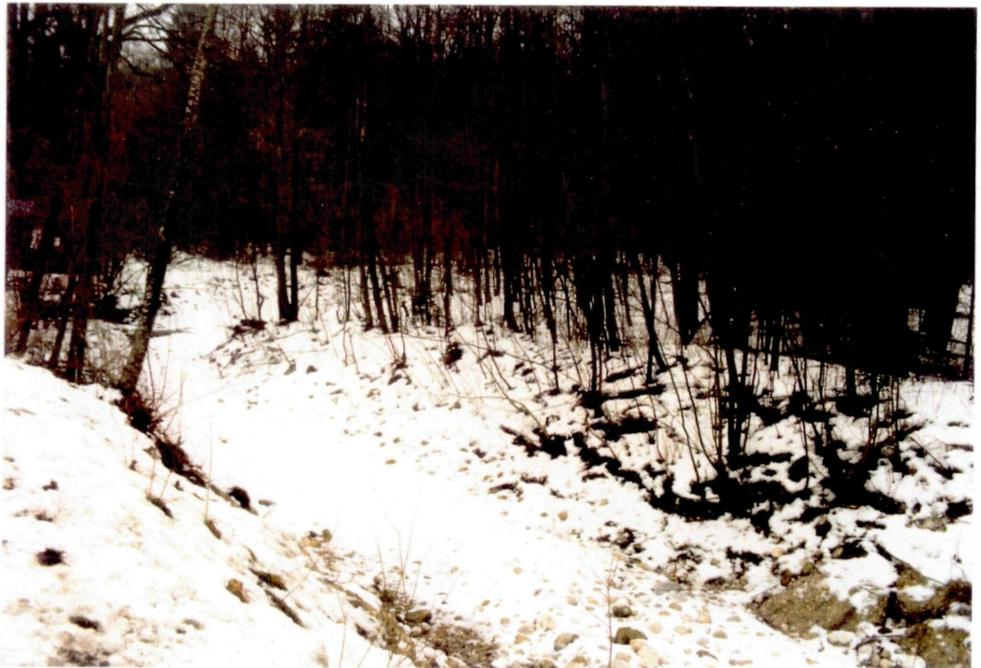
Abb. 83: Unterhalb dieser weiteren Ausleitungsstelle ist der Mühlbach trocken gefallen. Lediglich bei Hochwasser wird dieses Bachbett dotiert

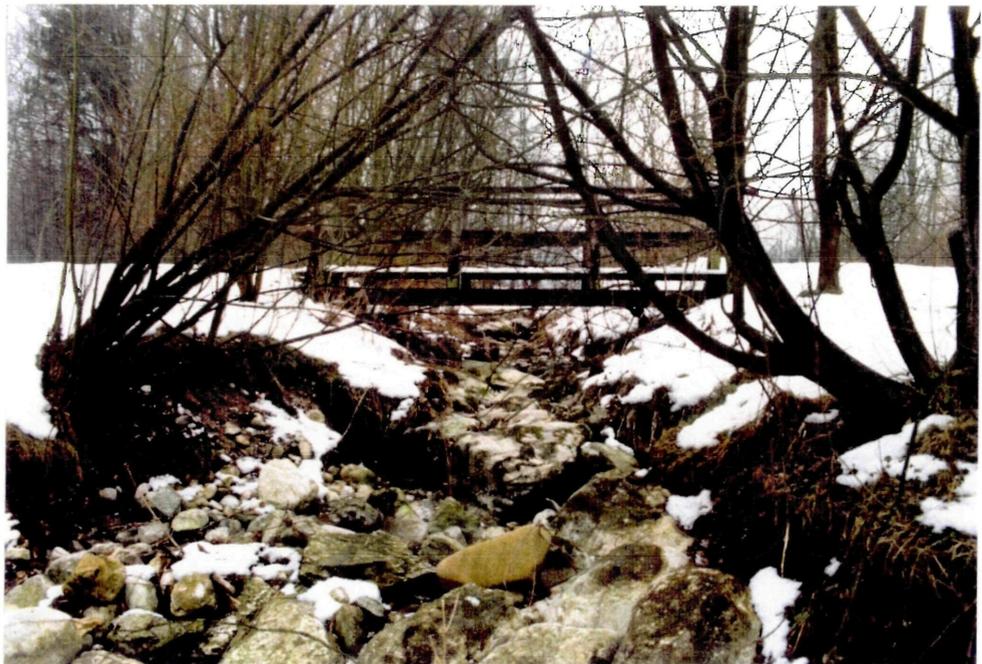
Abb. 93: Das durch ein Hochwasserereignis beschädigte und trockenefallene Fischaufstiegsgerinne

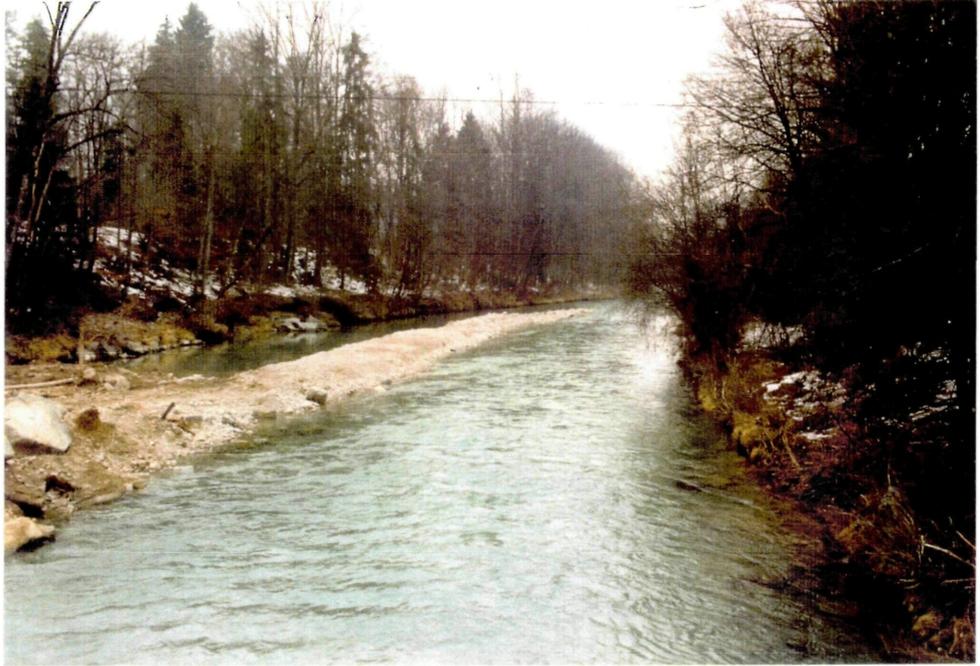
Abb. 96: Das Bett der Alm ist durch einen Schotterdamm vom Unterwasserkanal des E-Werkes Steinbachbrücke getrennt

- *****
- über ein Schußgerinne werden künftighin 400-500 l/s in die Alm geleitet
 - der Fischpaß im rechten Uferbereich war zum Zeitpunkt des Lokalausganges ohne Wasser, es sollen 200 l/s über diesen abgeleitet werden
 - das Gewässerbett ist unterhalb der Wehranlage stark aufgeweitet
- *****

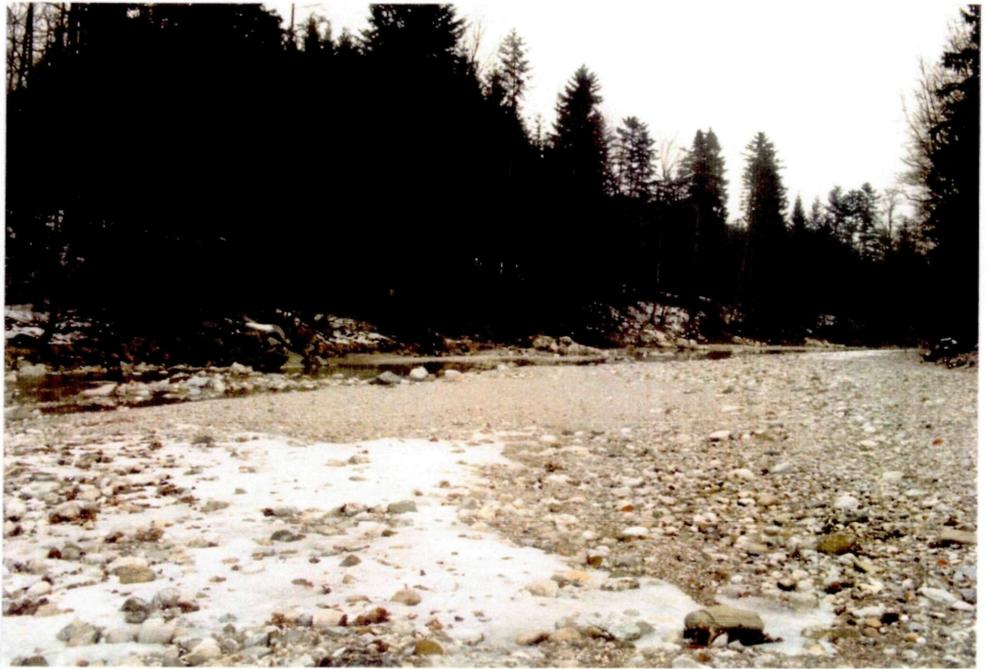
Abb. 101: Im aufgeweiteten Flußbett der Alm sind einige Steinbunnen zur Prallhangsicherung eingebaut

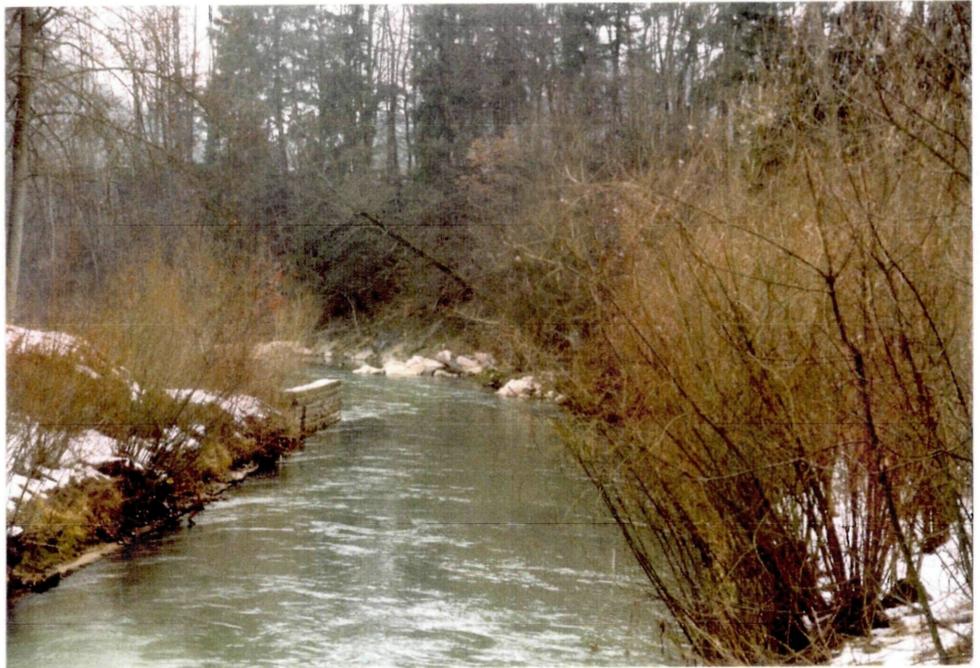
Abb. 103: Unterwasserkanal der Schwarzmühle und die durch Steinbuhnen gesicherten Prallhangbereiche am rechten Ufer

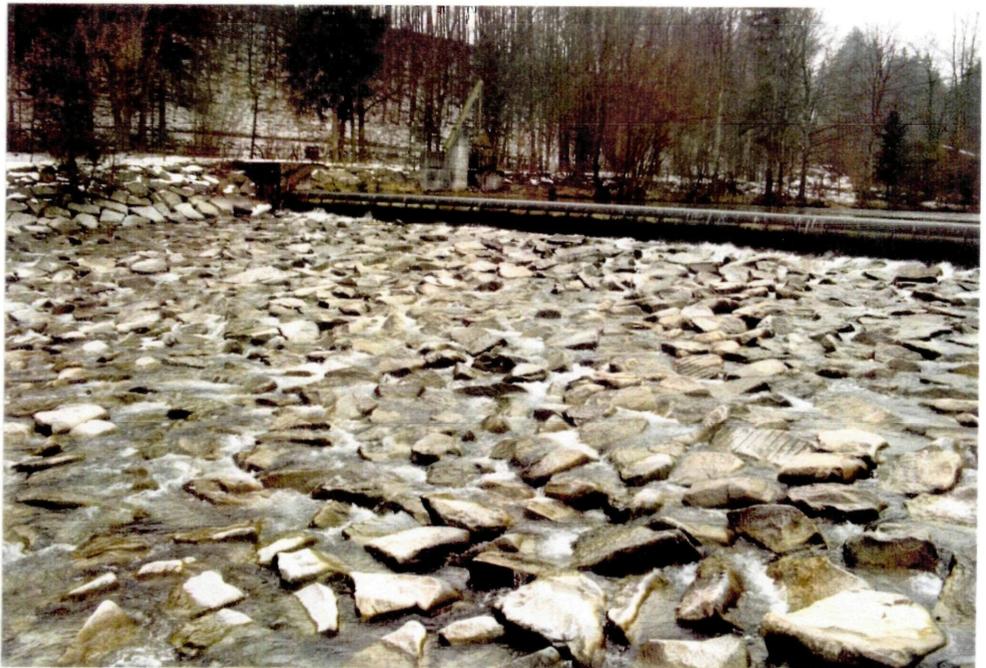
Abb. 104: Sicherung der Wehranlage durch Granitsteinwurf

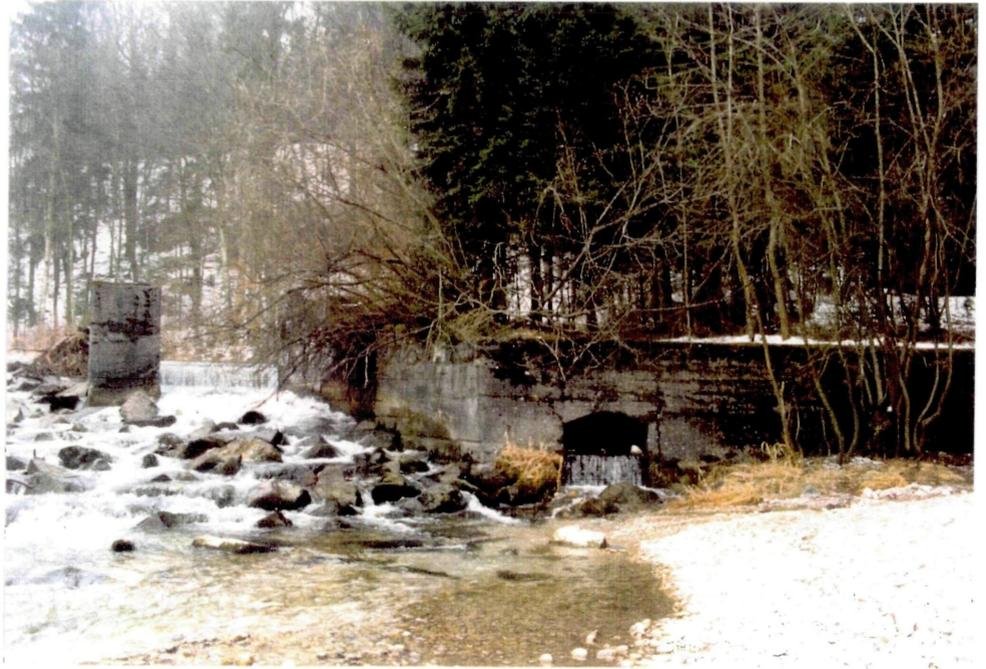
Abb. 121: Überreste der Ausleitungsstelle

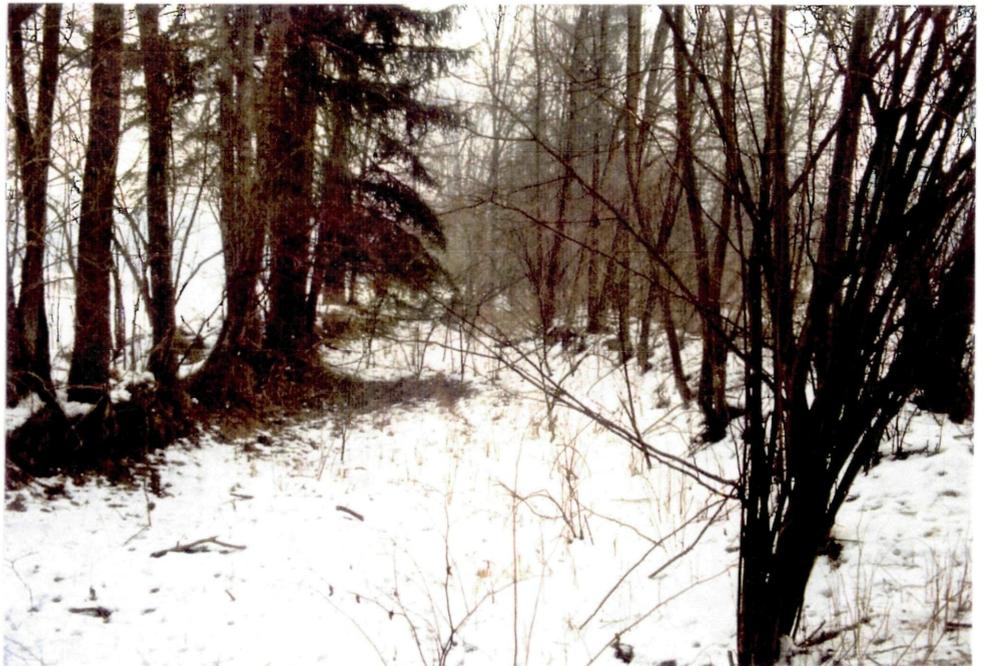
Abb. 122: Das Bett des trockengefallenen Mühlbaches

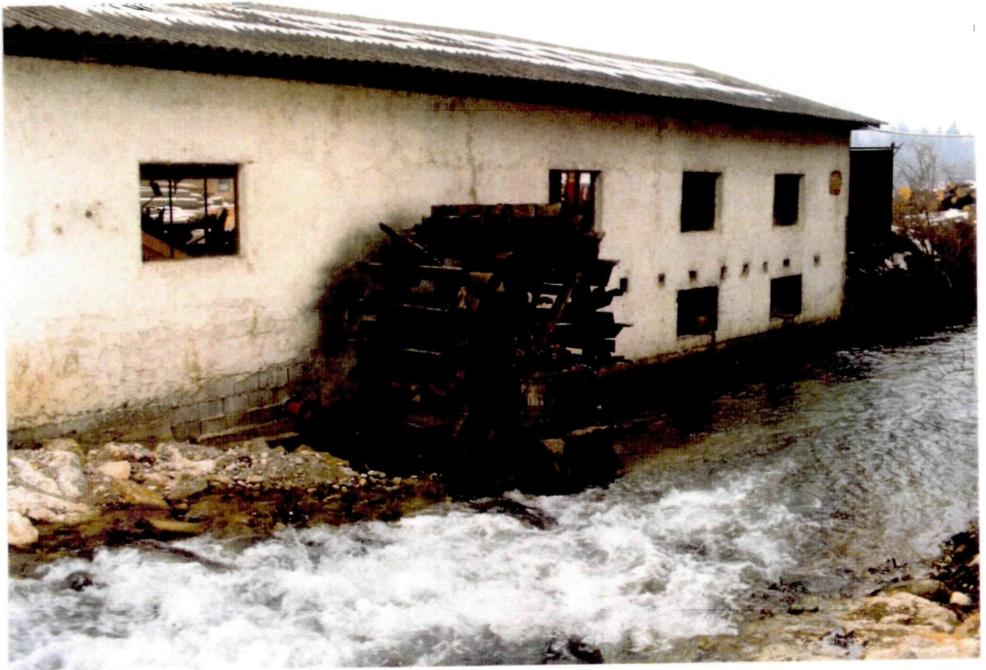
Abb. 127: Das nicht mehr verwendete Holzwasserrad der Pechmühle
