## Über die gegenwärtige Erdfalltätigkeit im Speckbachtal bei Auerbach (Oberpfalz)

Von Renate Illmann (Erlangen)

*Zusammenfassung:* Seit etwa ab Mitte der siebziger Jahre in Auerbach/Oberpfalz ein tief hinabreichender Eisenerzabbau betrieben wird, der sich auf den Grundwasserstand des dortigen Karstes auswirkt, hat die Häufigkeit von Erdfällen in den Tälern von Speckbach und Flembach stark zugenommen. Die Entwicklung einiger Objekte wurde über zweieinhalb Jahre hinweg beobachtet und wird hier beschrieben, wobei auch die damit verbundenen Probleme angesprochen werden.

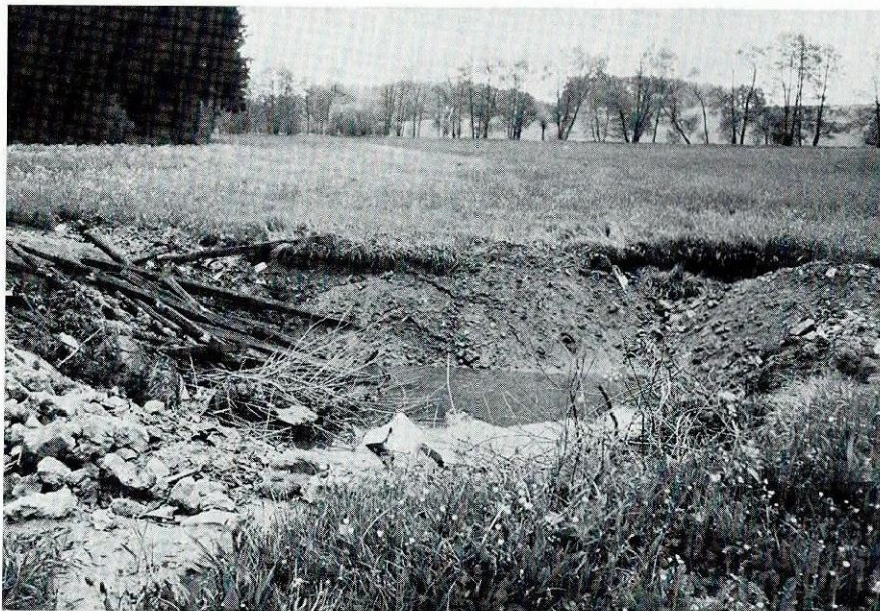
- 3) Herbst 1980: Einbruch im Wiesengrund nördlich des Speckbaches; provisorisch aufgefüllt.
- 4) Herbst 1980: Großer Einbruch im Wiesengrund nördlich des Speckbaches; in der Folgezeit zum Müllabladen benutzt (Abb. 2).

*Abb. 2: Großer Einbruch auf der Wiese nördlich des Speckbaches bei Saaß (Erdfall 4). Ansicht von Nordwesten, Zustand am 31. Mai 1984.*

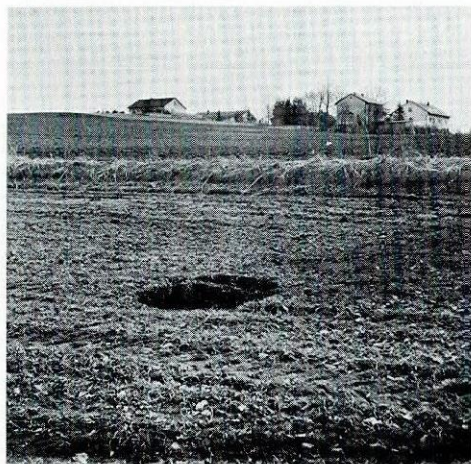
Der kleine Einbruch im Acker oberhalb des „Müllschluckers“ wurde im Laufe des Juni 1984 verfüllt und zeigte nach dem Winter leichte Nachsackungserscheinungen. In demselben Acker brach im September 1984 bei der Ernte ein Loch von 1½ m Durchmesser ein, als ein Mähdrescher darüberfuhr. Es wurde sofort wieder mit Sand zugefüllt. Im Frühjahr 1985 zeigte sich in dem Acker etwa in der Mitte zwischen den beiden vorerwähnten eine neue steilwandige Einsenkung von 1 m Durchmesser und 30 cm Tiefe, die bis zum Mai auf ½ m Tiefe zunahm (Abb. 4).

*Abb. 4: Kleiner Einbruch auf der ersten Ackerterrasse (Erdfall 18) bei Saaß. Zustand am 30. März 1985.*

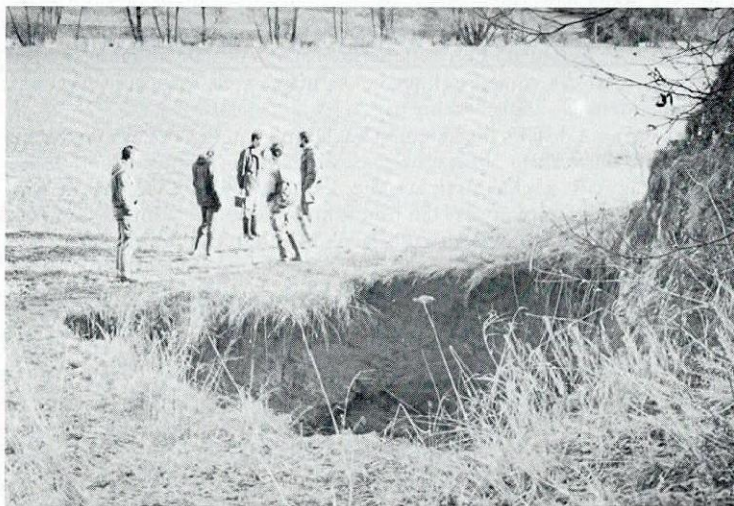
*Abb. 5 und 6: Doline 3 des Zwei-Bäume-Erdsfalles bei Auerbach, Ansicht jeweils von Westen.  
Abb. 5 zeigt den Zustand am 1. April 1984, Abb. 6 am 3. Februar 1985.*

Bei Doline 3 war vom Nordostrand so viel nachgebrochen (Abb. 6), daß der nach Osten führende Schluß verlegt war. Im Südwestgang war das früher erwähnte Lockermaterial in der Außenwand durchgebrochen und bewirkte einen Tageslichteinfall auch vom westlichen Dolinenboden her. Am Ende dieses Ganges befand sich stehendes Wasser. Außen im Dolinenboden trat anstehendes Gestein jetzt in größerer Fläche auf. In WNW-Richtung, 36 m von Doline 3 entfernt, war in der Wiese eine flache Mulde zu bemerken.

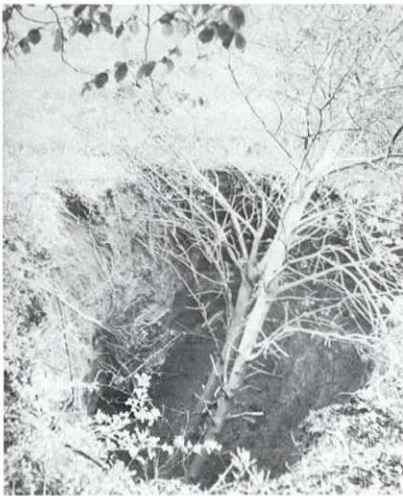
Doline 3 war zu diesem Zeitpunkt an der tiefsten Stelle etwas nachgesackt. Der nächste Besuch am 31. Mai fand nach einem Hochwasser statt, welches einen Rückstau in Doline 1 verursacht hatte. Durch das Aufweichen des Lockermaterials hatte sich dieses sehr stark setzen können, und die zwei großen Bäume, denen sozusagen der Boden unter

den Füßen entschwand, waren umgefallen (Abb. 7) und lehnten jetzt auf dem Ostrand des Einbruches, was den Vorteil hatte, daß man sehr bequem in den Trichter hinabklettern konnte. Die tiefste Stelle des Bodens (im W) befand sich nunmehr etwa 6 m unter dem oberen Rand, und die Aushöhlung an der Nordseite zeigte eine lichte Höhe von 2 m und konnte begangen werden. In ihrem Hintergrund war eine nach Osten ziehende Kluft zu bemerken. Doline 3 war durch einfließendes Hochwasser an der äußersten Spitze etwas nachgebrochen.

Abb. 7 bis 10: Doline 1 des Zwei-Bäume-Erdfalles bei Auerbach. Abb. 7 (Ansicht von Westen) zeigt den Zustand am 31. Mai 1984, Abb. 8 (Ansicht von Westen) am 9. Dezember 1984. Auf Abb. 9 ist eine Ansicht von Südwesten während der Sicherungsarbeiten am 13. April wiedergegeben; links oben im Bild ist die Doline 2 erkennbar. Abb. 10 (Ansicht von Westen) zeigt den Zustand am 27. Dezember 1985. Die rasche Veränderung des Erdfalles wird durch die Bildserie deutlich veranschaulicht.

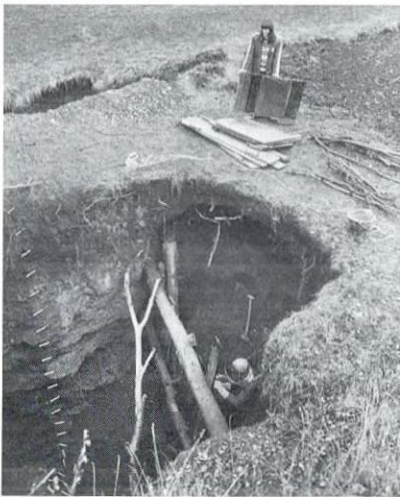
Abb. 9

Während der Verbaubarbeiten an Doline 1 brach ein meterbreites Stück überhängendes Erdreich vom Ostrand ab (Abb. 9). In der Höhle fand sich wieder ein Lehmsumpf, aber schon mit Trockenrissen. Die Raumhöhe im oberen Teil war durch Abrutschen des Schuttkegels auf  $\frac{1}{2}$  m angewachsen.

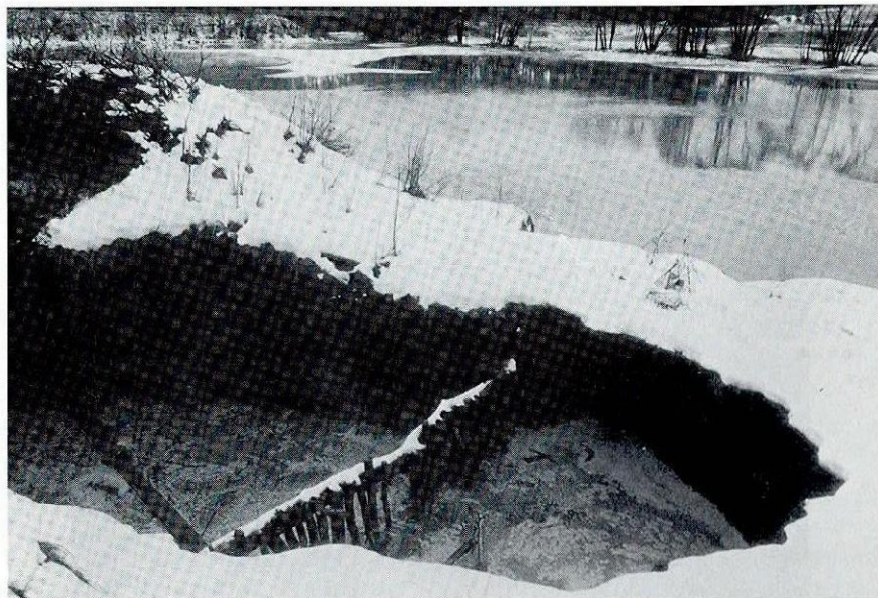
Im Januar 1986, als bei einem Wärmeeinbruch innerhalb kurzer Zeit die Schneedecke schmolz, wurde die Dolinengruppe überschwemmt, wobei die talseits gelegene Doline 3 vollständig unter dem Wasserspiegel verschwand, während in Doline 1 das Wasser bis  $1\frac{1}{2}$  m unter dem oberen Rand stand (Abb. 12, 13). Daß es hier die Lockermassen kräf-

Abb. 12: Überschwemmung im Speckbachtal am 19. Jänner 1986. Auch die Doline 1 ist mit Wasser gefüllt. Blick von Südosten. Die Baumreihe rechts oben kennzeichnet den Verlauf des Baches.

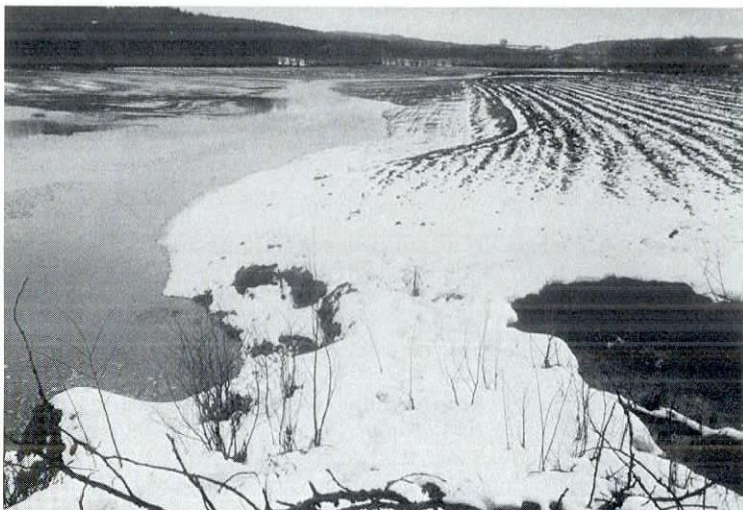
*Abb. 13: Doline 1 (rechts) und Doline 2 während der Überschwemmung am 19. Jänner 1986 (vgl. auch Abb. 12). Anblick von Westen. Am Horizont sind die Gebäude der Grube Leonie als Silhouette erkennbar.*

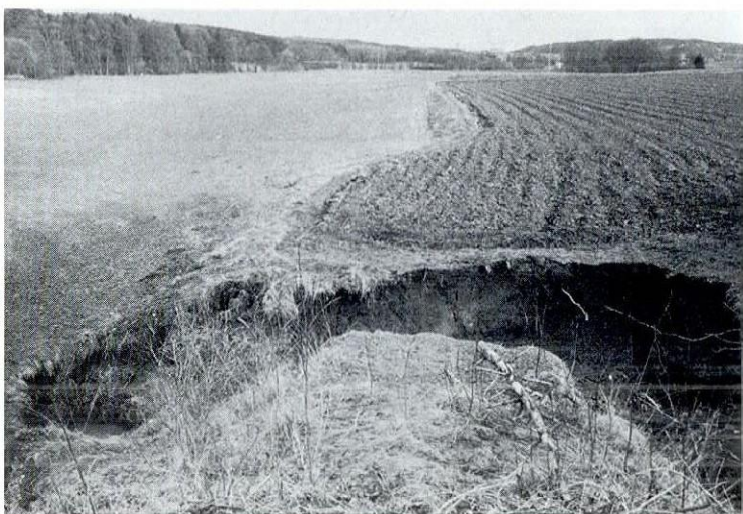
*Abb. 14: Doline 1 (rechts) und Doline 2 vom gleichen Standort wie Abb. 13, jedoch mit durchbrochenem Erddamm. Zustand am 30. März 1986.*

tig erodierte, war schon eine Woche später zu erkennen, als nämlich der bisherige Erd-  
damm zwischen Doline 1 und 2 eingebrochen war (Abb. 14) und im Westen der sauber  
herauspräparierte steil abfallende Fels hervortrat. Doline 1 hatte sich am östlichen Rand  
um mehr als 2 m erweitert; ferner war der Dolinenboden ca. 1 m tiefergelegt, so daß die  
Sperrwand nun völlig in der Luft hing (was unsere Pläne zur Befestigung dieser Seite zu-  
nichte machte). Auch der Boden im oberen Höhlenteil lag 1 m tiefer; dafür war aber im  
Höhlentieften ein hoher Sandberg aufgeschüttet. Das im Herbst freigelegte Sediment-  
profil war ausgeschwemmt und der Felskanal darunter gut sichtbar, von welchem Fließ-  
spuren in die Höhle hineinführten.

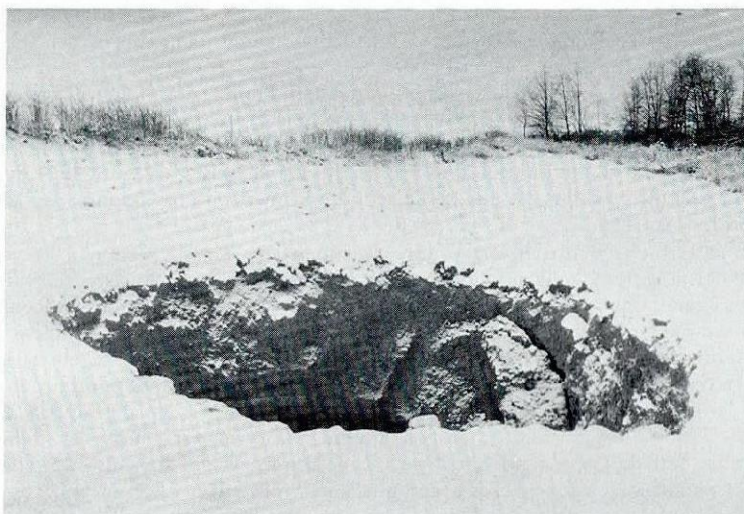
- 19) Sommer 1985: Versinkung des Mühlbaches bei der Hämmerlmühle; mit Beton abgedichtet.
- 20) Jänner 1986: Großer Einbruch auf dem Acker 30 m südwestlich von 16 (Abb. 15); aufgefüllt.

Im angrenzenden Acker war der schon zweimal verfüllte kleine Einbruch wieder  
um  $\frac{1}{2}$  m nachgesackt. 30 m entfernt gähnte mitten im Acker auf einer Bodenwelle ein  
neuer Einbruch von 5 m Durchmesser und 3 m größter Tiefe (Abb. 15, Abb. 16).

*Abb. 15: Neuer Einbruch im Acker (5 m Durchmesser, 3 m Tiefe), kurz nach der Bildung am  
26. Jänner 1986.*

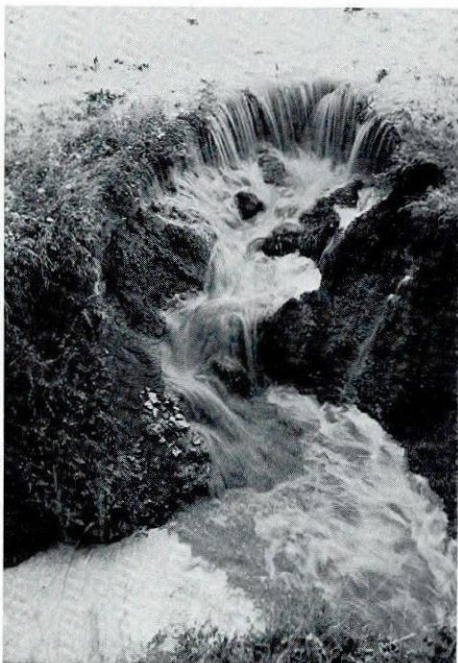
Eine ähnliche Beobachtung konnte nochmals am 17. Juni 1986 gemacht werden. Nach einer längeren Trockenperiode entlud sich am Spätnachmittag ein Gewitter mit heftigen Regenfällen. Gegen acht Uhr abends war das Hochwasser durch das Rohr schon weit in die oberen Wiesen vorgedrungen und strömte mit ca. 30 l/s in Doline 3 ein, an deren Grund gerade der Rückstau einsetzte (Abb. 17). Innerhalb der nächsten Stunde stieg der Wasserspiegel bis ca. 40 cm unter den Dolinenrand (Abb. 18) und begann dann wieder langsam zu sinken. Am anderen Morgen war das Wasser abgelaufen.

*Abb. 17: Einströmen des Hochwassers in Doline 3, bei beginnendem Rückstau, aufgenommen am 17. Juni 1986 um 20.25 Uhr.*

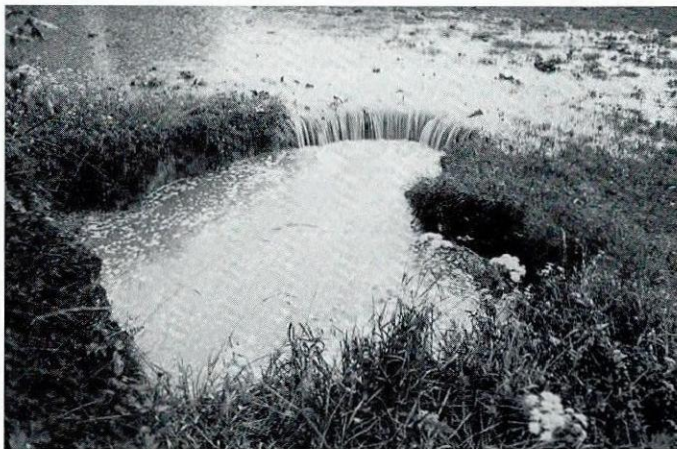
*Abb. 18: Höchster durch Rückstau in der Doline 3 erreichter Wasserstand (vgl. Abb. 17) am 17. Juni 1986 um 20.55 Uhr.*
