Elisabeth Wahl

## Fragmente zur Baugeschichte des Welser Bürgerhauses Stadtplatz 47

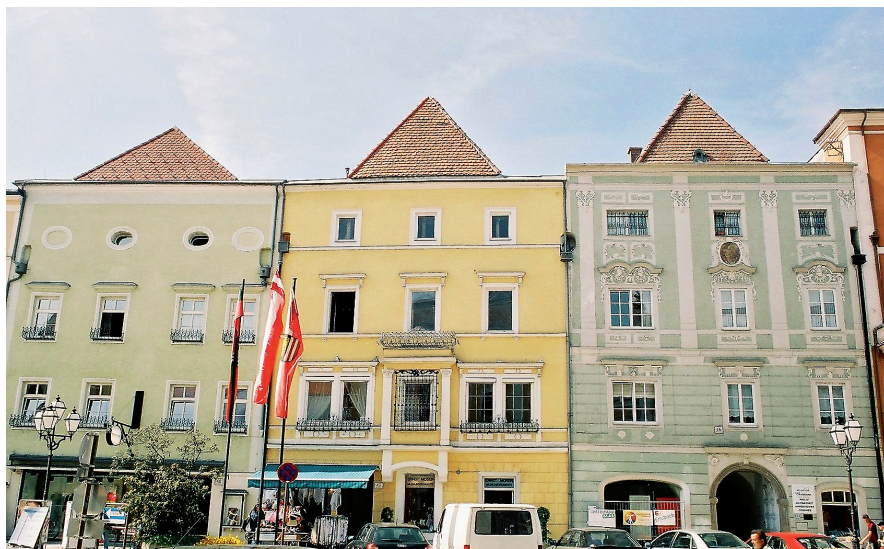
Abb. 1: Die Fassaden von Stadtplatz 46 bis 48 mit abgewalmten Satteldächern über den mit Vorschussmauern verbreiterten Giebelwänden.

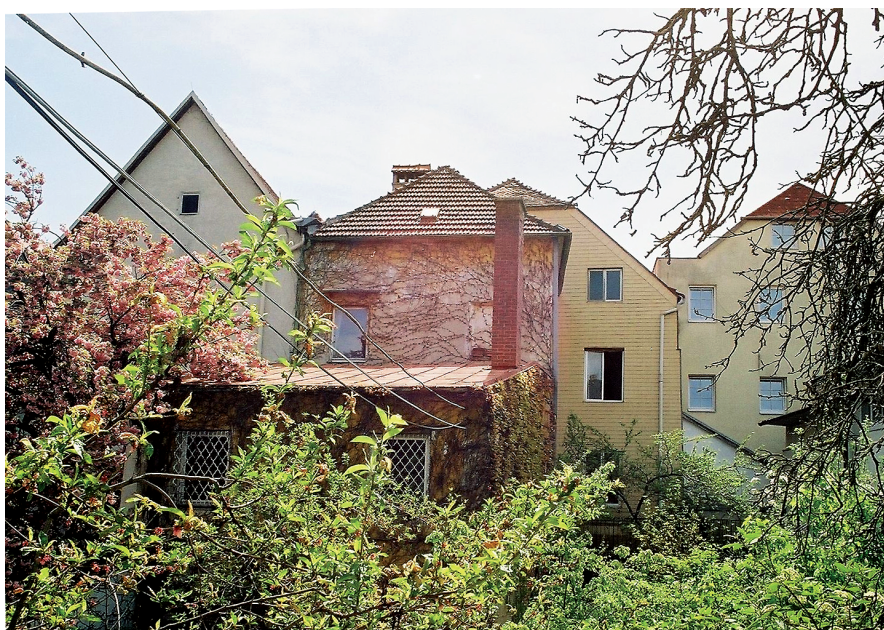
Ein Innenhof lag zwischen dem Hauptgebäude und dem vollständig unterkellerten Hofgebäude, das eine Grundfläche von rund 7 x 11 Metern einnahm. Es ist aufgrund der Merkmale des Kellermauerwerks zu vermuten, dass dieses erste massiv gebaute Hofgebäude erst um 1500 entstanden ist. Eine in späterer Zeit aufgelassene, einläufige Stiege entlang der hofseitigen Außenwand, auf die sich die beiden Kreuzgratgewölbe im Erdgeschoß (Raum 0.12 und 0.13) beziehen, zeigt, dass das Hofgebäude eine eigene Erschließung hatte. Erst um 1800 wurde die südliche Gebäudehälfte zur Erweiterung des 2. Obergeschoßes mit Raum 2.14 aufgestockt (Abb. 2 und 16).

Abb. 2: Blick auf die Hoffassaden; das relativ flach geneigte Dach mit Schopfwalm über dem nördlichen Teil des Hauptgebäudes wurde zugleich mit der Aufstockung des links anschließenden Hofgebäudes um 1800 errichtet.

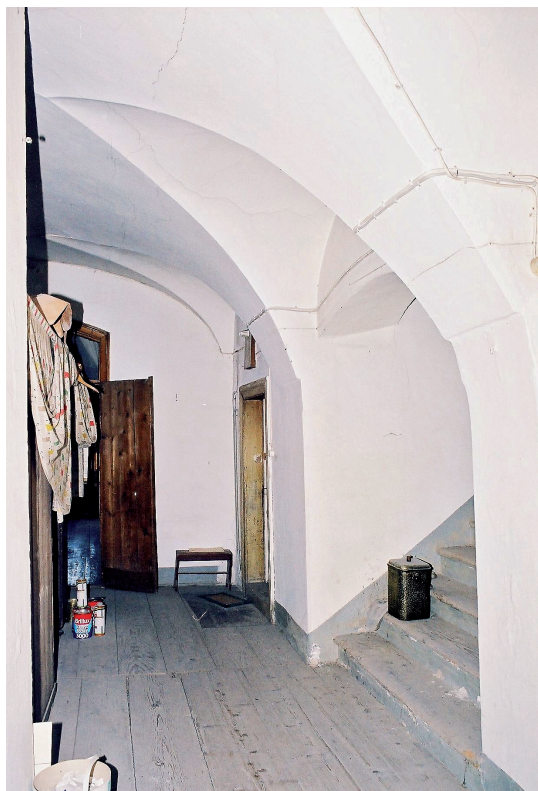
Abb. 3: Raum 2.02, das Stichkappengewölbe bezieht sich auf den Stiegenaufgang zum Dachboden.

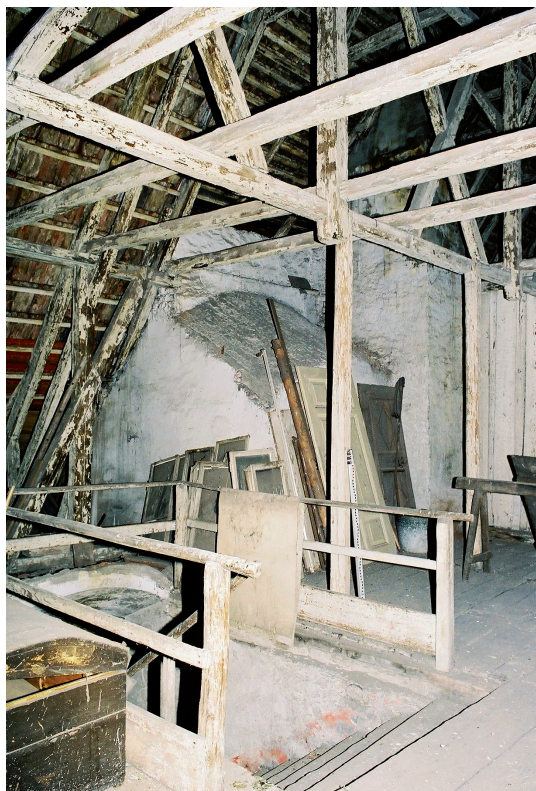
Abb. 4: Dachgeschoß, rechts vom Stiegenaufgang aus dem 2.OG ist der nördliche Lichtschacht erkennbar, vgl. Abb. 8 und 9.

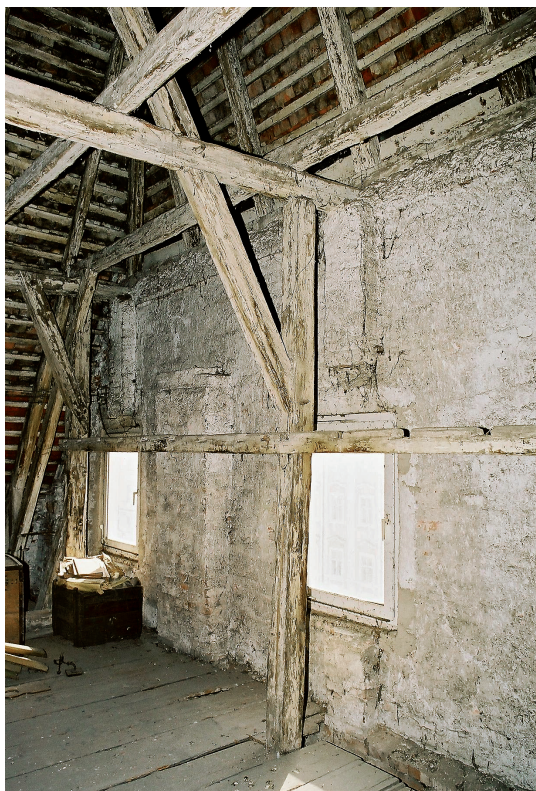
einem Ständer auf dem Zerrbalken gestützt, da auf eine Hängesäule wegen des Halbwalms verzichtet werden musste (Abb. 5). Dieser Ständer vor der Giebelwand ist über eine verlängerte Diagonalstrebe des Längsverbands mit der ersten Hängesäule verblattet. Generell ist je ein Andreaskreuz zwischen zwei Hängesäulen eingefügt, die zusammen mit den Unterzügen eine längsaussteifende Mittelwand bilden.

Abb. 5: Dachgeschoß, Giebelwand zum Stadtplatz mit Halbwalm, davor der Mittelständer zur Unterstützung des Unterzugs und der Diagonalstrebe des Längsverbandes.

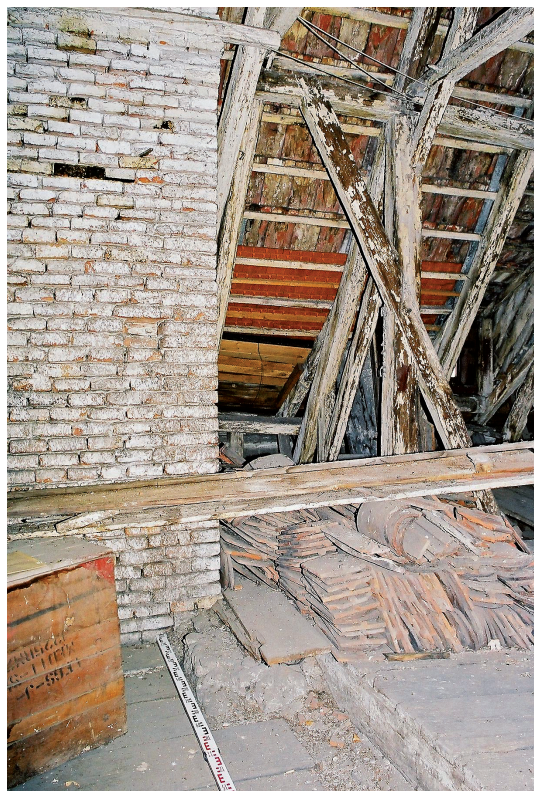
Abb. 6: Dachgeschoß, Blick Richtung Osten, unmittelbar vor dem nördlichen Lichtschacht. Rechts von der Messlatte erkennt man die in Ost-West-Richtung verlaufende Mauerkrone, die die hofseitige Fassade des spätmittelalterlichen Gebäudes markiert. Die etwa 60 cm starke Mauer besteht aus Bruch- und Findlingssteinen.

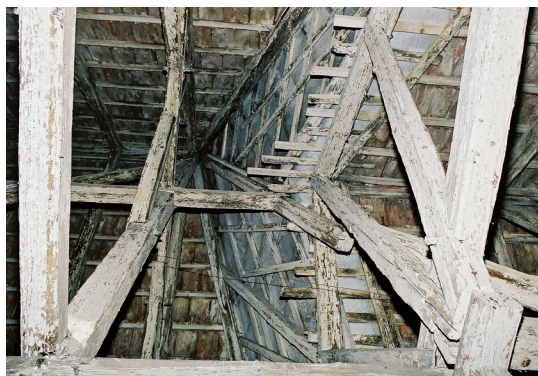
Der nördliche Abschluss der südlichen Dachkonstruktion ist nicht vollständig erhalten: auf das nördlichste Binder- folgt ein Leergespärre, an das eine tiefer liegende, offensichtlich nachträglich errichtete Dachkonstruktion anschließt. Anhand der erhaltenen Konstruktionsteile ist eindeutig nachweisbar, dass das ältere Dachwerk an dieser Stelle mit einem Halbwalm endete: Darauf weist einerseits das Fehlen eines Andreaskreuzes im Längsverband nördlich der letzten Hängesäule, das mit Sicherheit nicht bestanden hat, weil es in diesem Fall entsprechende Blattsassen an den Unterzügen gäbe. Andererseits ist der vorhandene Walm sparren bauzeitlich angeblattet (Abb. 7).

Abb. 7: Dachraum; Blick Richtung First am Übergang zwischen dem höheren südlichen (oben) und dem niedrigeren nördlichen (unten) Dach des Hauptgebäudes.

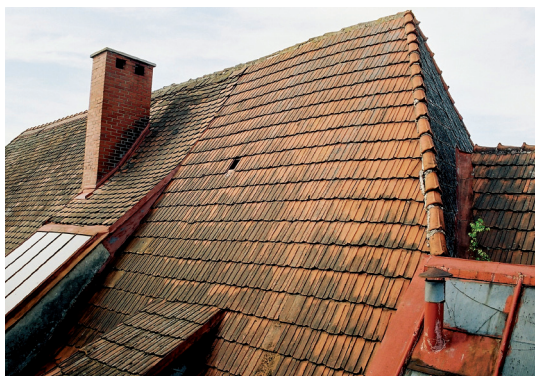
Das Dach über dem Hauptgebäude von Stadtplatz 47 besteht aus zwei unabhängigen Konstruktionen unterschiedlicher Neigung, Trauf- und Firsthöhe (Abb. 8). Das ältere südliche Dachwerk (Abb. 17), das zugleich mit dem platzseitigen Giebel errichtet wurde, endet hofseitig unmittelbar vor dem nördlichen Lichtschacht - das entspricht der Trennwand zwischen dem Stiegenhaus, Raum 2.0I und Küche, Raum 2.II. (Abb. 16)

Abb. 8: Blick Richtung Westen auf das südliche Satteldach des Hauptgebäudes, links der südliche Lichtschacht neben dem Kamin, rechts unten der nördliche Lichtschacht und der niedrigere First des nördlichen Satteldaches.

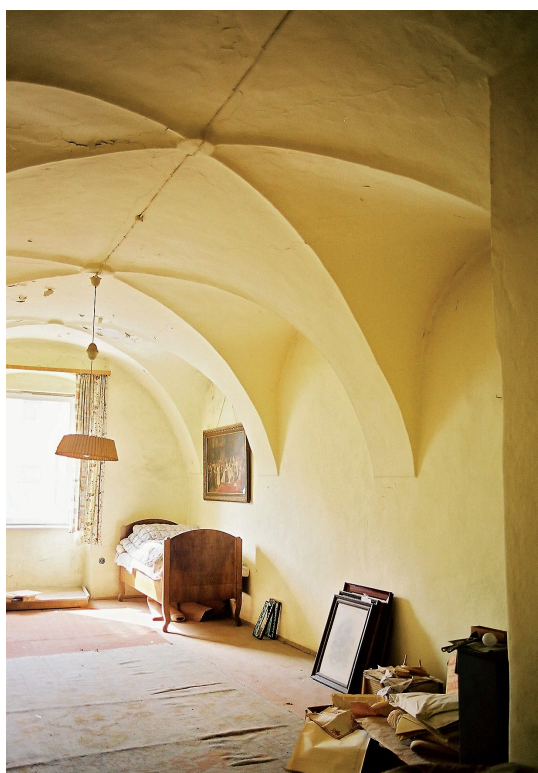
Abb. 9: Raum 2.03, Blick Richtung Südwesten.

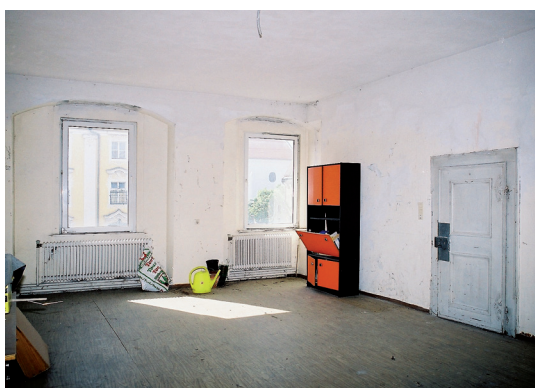
Abb. 10: Raum 2.04, Blick Richtung Südwesten.

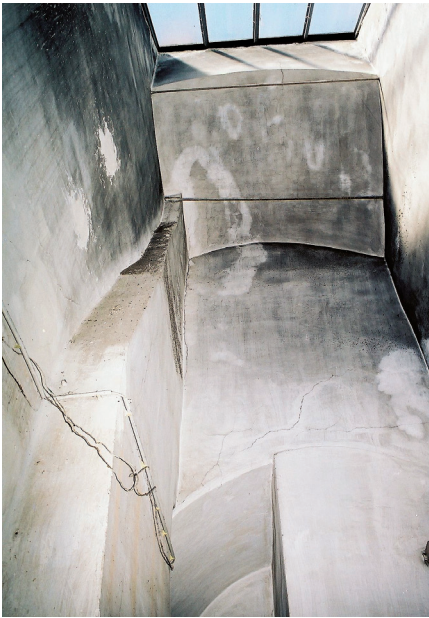
Abb. 11: Raum 2.07, Blick Richtung Westen, Lichtschacht mit Kamin.

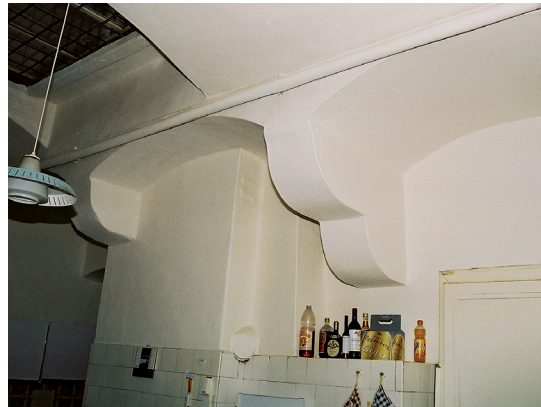
Abb. 12: Raum 1.06, Trennwand zu Raum 1.05 mit Kragsteinen.

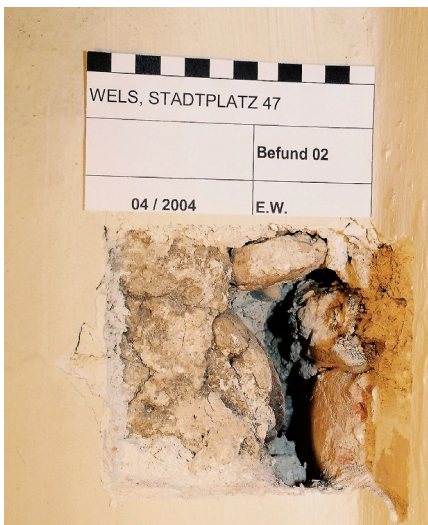
Abb. 13: Raum 2.10, Befund B02, die Süd- wand ist aus Fluss-Stein gemauert und weist eine erste rau abgezogene, verschmutzte Putzschicht auf, die einem Außenputz entspricht (= spätmittelalterliche Hoffassade). Die West- wand ist aus Ziegel errichtet, darauf befindet sich eine Putzschicht, die um die Ecke verläuft (Anbau um 1580, frühe Neuzeit I).

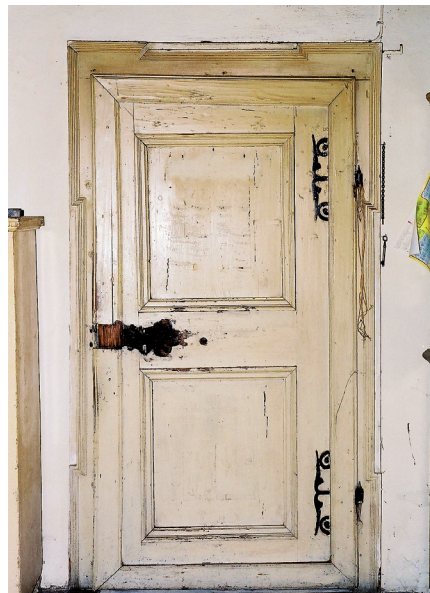
vergangenen 20. Jahrhundert vorgenommenen baulichen Eingriffen sowohl die Grundstrukturen als auch die Oberflächen intakt belassen worden waren. Außerdem sind zahlreiche historische Ausstattungsteile, vor allem Türen, erhalten geblieben, die auf neuzeitliche Epochen zurückgehen (Abb. 14).

Abb. 14: Raum 2.11, Nordwand, barockes Türblatt mit Verkleidung am abgemauerten Durchgang in den Raum 2.13.

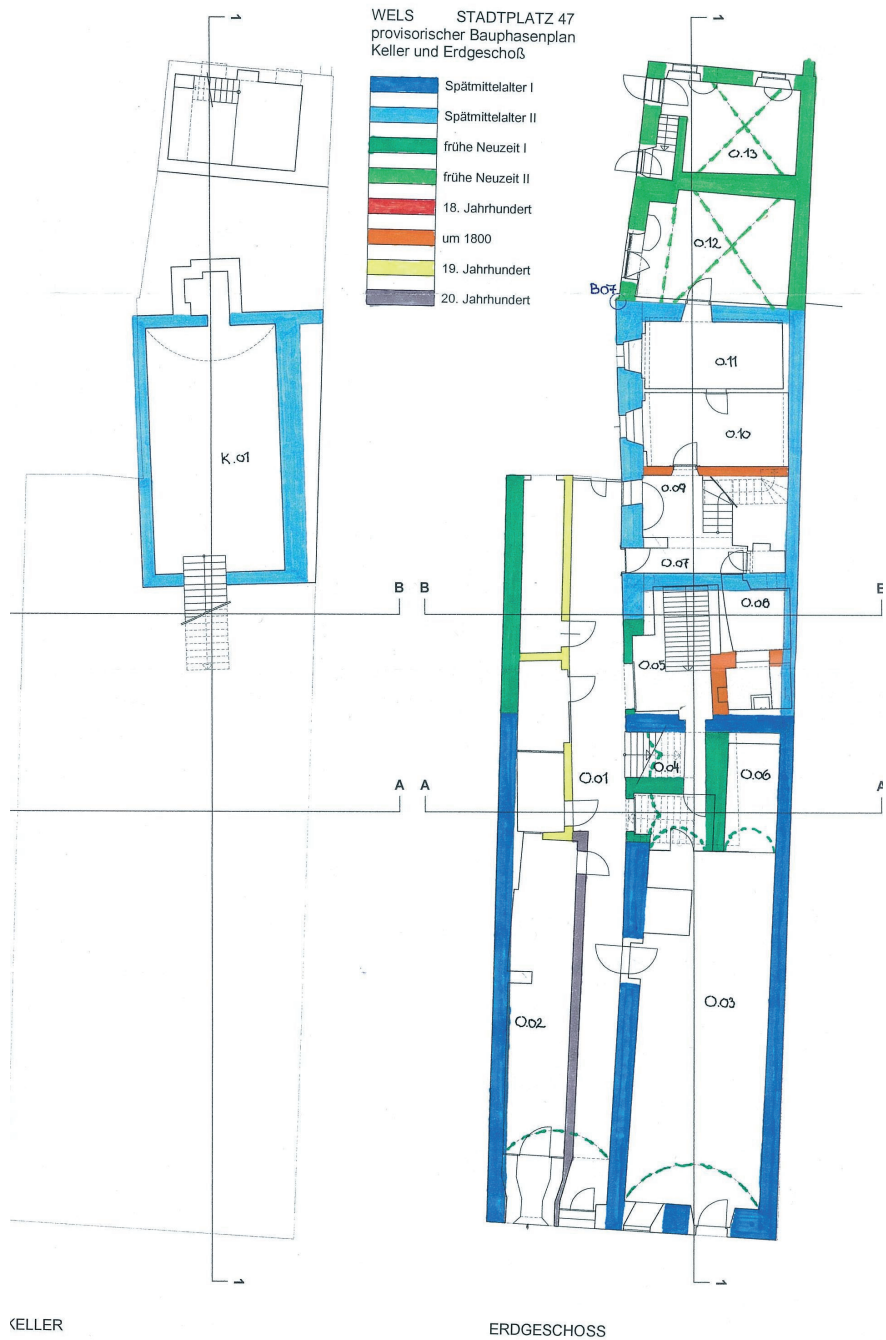
Die Struktur des ursprünglichen Grundrisses ist zum Großteil ablesbar (Abb. 15 und 16); seine Teilung in Längsrichtung in eine schmalere, westliche und eine breitere, östliche Hälfte in allen drei Vollgeschoßen ist nach wie vor gegeben. Wichtigster Nachweis für die Zuordnung in das Spätmittelalter, ca. in die Mitte des 14. Jahrhunderts, ist ein Gewölbe im 2. Obergeschoß, ein dreijochiges Kreuzgewölbe mit kreisrunden Schluss-Steinen in Raum 2.03 (Abb. 9). Ein Befund (Bo1) an der Trennwand zu Raum 2.04 gibt den Nachweis dafür, dass der nördliche Abschluss des spätmittelalterlichen Raumes etwa zwei

Abb. 15: Vorläufiger Bauphasenplan Keller und Erdgeschoß.

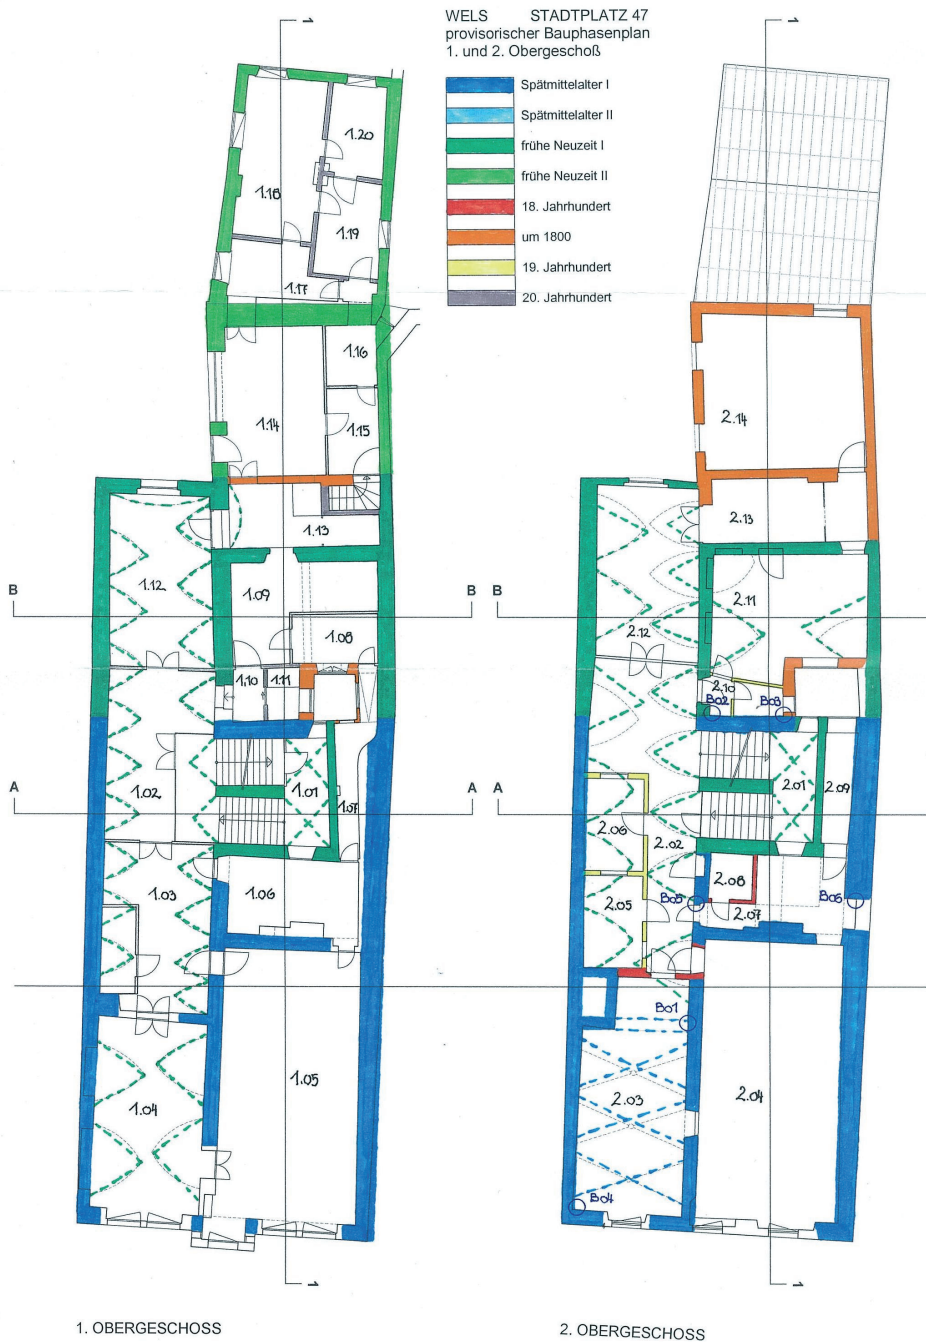
Das Hauptgebäude am Stadtplatz war damals schon zwei- bis drei Jahrhunderte alt und befand sich wahrscheinlich in einem renovierungsbedürftigen Zustand. Jedenfalls wissen wir, dass Michael Kranawitter das Haus bald darauf mit einem Anbau im Hof erweitern und ein neues hohes Satteldach errichten ließ. Die meisten Räume erhielten neue Tonnen- oder Stichkappengewölbe (Abb.3). Auch die Errichtung der zentralen, alle Geschoße verbindenden zweiläufigen Stiege (Raum 0.04, 1.01 und 2.01) an der Stelle, wo sich bis zu diesem Zeitpunkt mit großer Wahrscheinlichkeit die mittelalterliche Küche befand, gehört zu dieser Umbauphase (Abb.16).

Abb. 16: Vorläufiger Bauphasenplan 1. und 2. Obergeschoß.

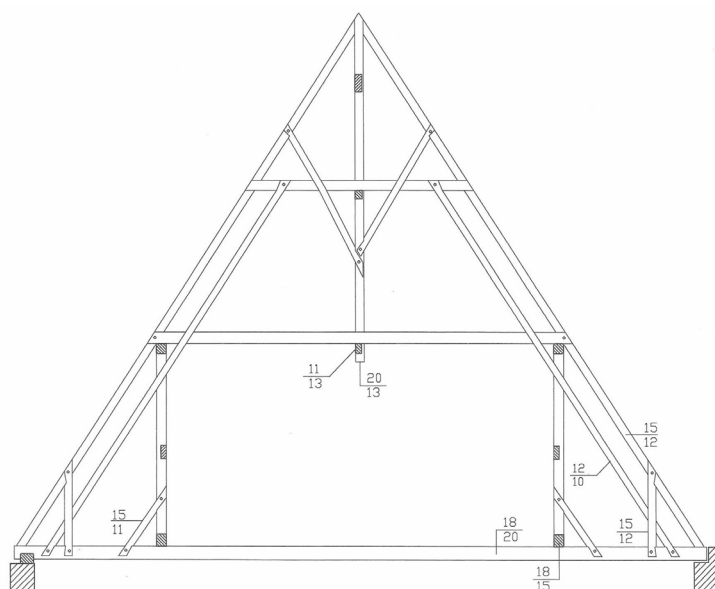
Die dendrochronologische Analyse von elf Holzproben aus der südlichen Konstruktion brachte ein homogenes Ergebnis mit zehn zwischen 1573 und 1578 datierten Bauhölzern - das letztgenannte mit Waldkante. Mit einem Fälldatum 1578 kann man davon ausgehen, dass dieses Dach in den Jahren 1579 bis 1580 errichtet wurde, da es üblich war, die Hölzer wegen der besseren Bearbeitbarkeit frisch zu verzimmern. Die fünf aus dem hofseitigen Dach entnommenen Proben konnten leider nicht datiert werden; die Merkmale der Konstruktion sind jedoch ein Hinweis auf eine Errichtungszeit um 1800.

Abb. 17:  
Schematischer  
Querschnitt der  
südlichen Dach-  
konstruktion des  
Hauptgebäudes,  
dendrodatiert  
1578 (Waldkante).

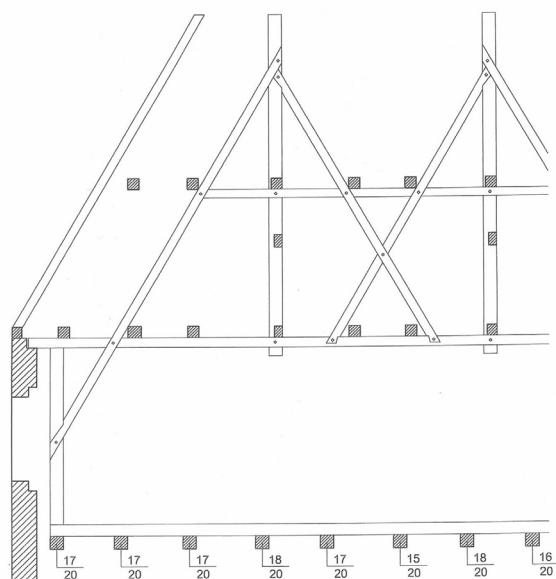
Die Stuhlsäulen sind über kurze Fußbänder mit dem Zerrbalken, parallel zu Sparren und Sparrenstrebe, ausgesteift. In Längsrichtung sind die beiden seitlichen Stuhlwände mit langen Diagonalstreben zwischen Schwelle und Rähm verstrebt (Abb. 18). Zur Unterstützung der Kehlbalken dienen Unterzüge, die in Längsrichtung seitlich an die Hängesäulen angeblattet sind; am südlichsten Gespärre, unmittelbar vor der Fassade zum Stadtplatz, wird der Unterzug von

Abb. 18:  
Schematischer  
Teil-Längsschnitt  
der südlichen  
Dachkonstruktion  
des Hauptgebäu-  
des, dendrodatiert  
1578 (Waldkante).
