Ökologische Schäden durch Massenskisport

Entwicklung und Veränderung des Skigebietes am Fellhorn bei Oberstdorf/Allgäu von 1953 - 1982 durch seine Erschließung für den Massenskisport.

von Thomas Dietmann

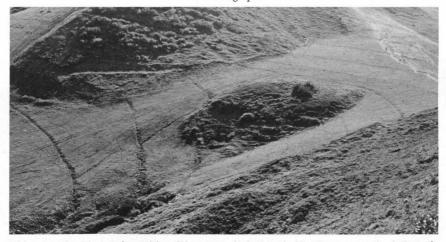
Bild 2 Das Bild zeigt die Trasse des Schleppliftes VII (links) und die Bierenwangpiste. Der charakteristische Vegetationsunterschied verdeutlicht die klare Trennung von planierten und unplanierten Flächen. Die mit Latschengruppen und Zwergsträuchern bewachsenen, unplanierten Flächen liegen "inselartig" in der von Drainagegräben durchquerten, planierten und wiederbegrünten Fläche. Im Vordergrund von links nach rechts und am rechten Bildrand durch eine große, vegetationslose Fläche verläuft der Verbindungsweg vom Fellhorngipfel zur Kanzelwand. Die große Fläche, auf der das abfließende Wasser anastomosiert, verdeutlicht die Funktionslosigkeit der Drainagegräben, das abfließende Wasser überspringt diese und fließt über eine breite Fläche ab, damit verbunden ist Flächenspülung. Ungefähr in Bildmitte links unterhalb der größten geschlossenen Latschengruppe befindet sich ein breiter Hangriß mit Rutschung, am linken Rand eine großflächige künstliche Böschung mit streifenartigem Materialtransport mit Akkumulation von Bodenmaterial talwärts.

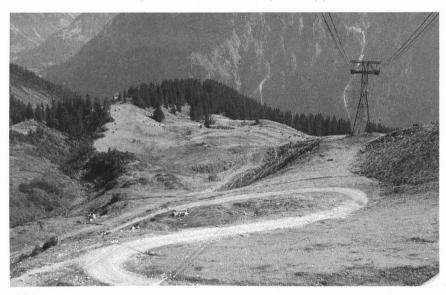
Bild 3 Das Bild zeigt die Situation direkt östlich unterhalb der Fellhornbahn-Bergstation. Am linken Bildrand der eingeschnittene Kuchenbach. Das Bild verdeutlicht die verschieden Arten der Geländekorrektur: vom Aufnahmestandpunkt in Richtung Seilbahnmast und im linken Bilddrittel die mit Kühen bestandene Fläche ist Vollplanierung, weite Bereiche zwischen diesen beiden Flächen sind durch Teilplanierung verändert worden; im Bereich der linken unteren Bildhälfte bis zur geschlossenen Latschengruppe rechts des Kuchenbaches haben Einzelkorrekturen stattgefunden. Korrigierte Flächen unterscheiden sich auch hier von unkorrigierten Flächen deutlich im Erscheinungsbild der Vegetation.

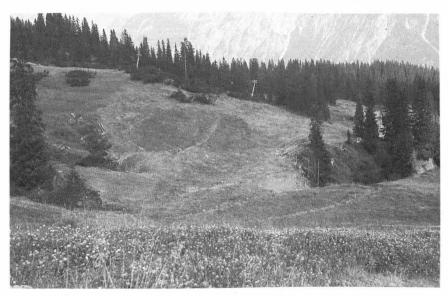
Bild 4 Das Bild zeigt eine große Tobelverbauung im Zusammenhang mit einer Vollplanierung im Bereich der Walsergundpiste, im Hintergrund ein Teil des Liftes IV. Nahezu der gesamte Bildausschnitt vom Vordergrund bis zu den Latschenbeständen von Lift IV ist vollplaniert und vereinzelt mit Drainagegräben durchzogen. Die nahezu vegetationslose Fläche kennzeichnet den Aufschüttungsbereich der Tobelverbauung, im Bildvordergrund ein Beispiel für typische Vegetation von wieder-begrünten Flächen (Klee).

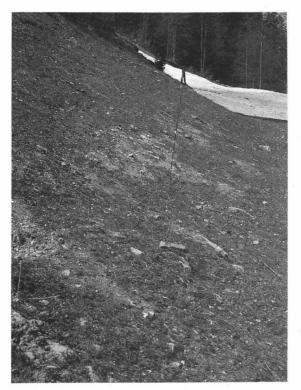
Bild 9 Das Bild zeigt ein Beispiel für eine vollplanierte und wiederbegrünte Fläche in Tallage mit lükkenhafter Vegetationsdecke und deutlichen Spuren von mechanischen Schäden an Humusdecke, Grasnarbe und sogar am anstehenden Gestein. (Schlappoldabfahrt, 1130 m NN).

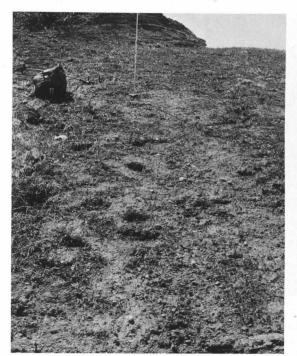
Bild 12 Das Bild, aufgenommen in der Schlappoldabfahrt, zeigt ein Beispiel für Flächenspülung mit teilweiser kleinflächiger Akkumulation von Feinmaterial.

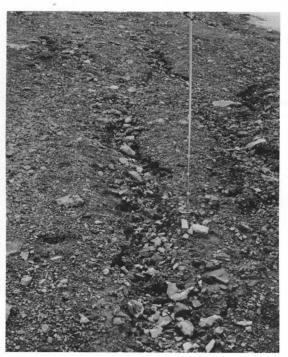
Bild 14 Das Bild zeigt eine Rinnenspülung mit einer durchschnittlichen Eintiefung von 8—10 cm und linienhaftem Abtrag. Deutlich wird, daß in erster Linie Material kleiner Korngröße abgeschwemmt wird. Bei längerem, stetigem Oberflächenabfluß entwickelt sich hier Tiefenerosion. (Bierenwangpiste)

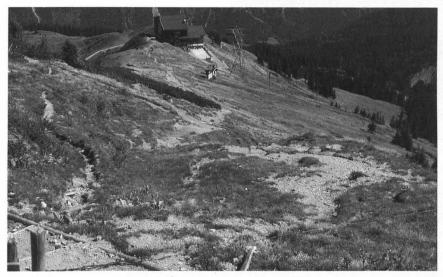
Bild 13 Das Bild zeigt einen Ausschnitt aus dem Wanderweg zwischen Fellhorngipfel und Fellhornbahn-Bergstation. Im Hintergrund Bildmitte ist die Fellhornbahn-Bergstation zu erkennen und westlich dieser die Bergstation des Liftes II. Deutlich wird die Funktion des Wanderweges als Ansatzstelle für Erosion. Unter dem Weg sind Versorgungsleitungen verlegt. Das abfliessende Wasser benutzt den Wanderweg und bildet so im Zusammenhang mit Flächenspülung Flächen mit Akkumulation von Bodenmaterial, das teilweise auch auf Bereiche mit geschlossener Vegetationsdecke verlagert wird.

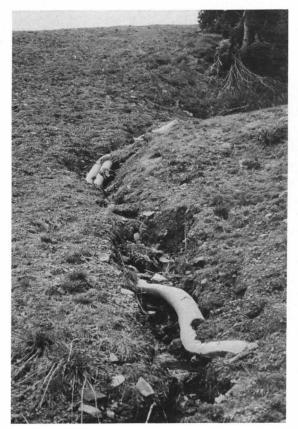
Bild 16 Das Bild zeigt eine Tiefenerosion mit einer Eintieferung von ϕ 40—60 cm in einer Vollplanierung. Das abfließende Wasser, das ursprünglich in gelben flexiblen Plastikrohren abgeleitet wurde, hat sich (aufgrund Verstopfung des Rohres oder zu geringer Aufnahmekapazität) längs des Rohres eine neue Abflußrinne geschaffen. Es wird deutlich, daß die Stellen mit Verlegung solcher Rohre Ansatzstellen für Erosion vorzeichnen. (Walsergundpiste)

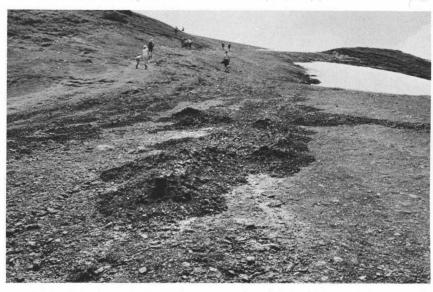
Bild 17 Das Bild zeigt eine mächtige Akkumulation von Bodenmaterial in einer Größenordnung von mehreren Kubikmetern, in der linken Bildhälfte deutliche Rinnenspülung mit teilweise flächiger Akkumulation von Bodenmaterial. Die hier gezeigte Stelle befindet sich im mittleren Teil der großen vegetationslosen Fläche mit anastomosierendem Abfluß (vgl. Bild 2). (Bierenwangpiste)

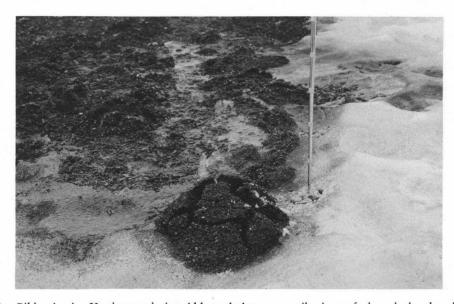
Bild 18 Das Bild zeigt im Vordergrund eine Akkumulation von teilweise auf der abschmelzenden Schneedecke transportiertem Bodenmaterial. Der akkumulierte "Materialkegel" zerbricht, wenn die Schneedecke, auf der er lagert, abschmilzt und wird dann weiterverfrachtet. In der linken Bildhälfte Flächenspülung auf und neben der Schneedecke mit unregelmäßigen Akkumulationsflächen von verspültem Material. (Bierenwangpiste)

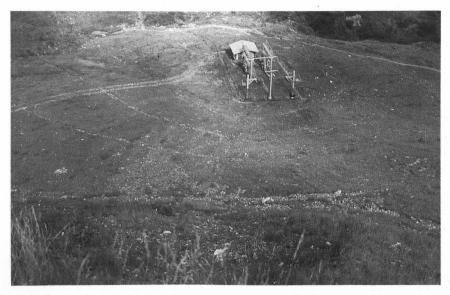
Bild 19 Das Bild zeigt die Talstation des Liftes VII mit einer überwiegend durch Vollplanierung veränderten Fläche und Drainagegräben. Im Vordergrund des Bildes das untere Ende einer teilweise bewachsenen Rutschung mit verrutschtem, am Hanfuß akkumuliertem Bodenmaterial, das durch Flächenspülung oder Abrutschen auf der Schneedecke weiter verteilt wird. Im linken oberen Bilddrittel führen Fahrspuren von Baumaschinen und Reifenfahrzeugen direkt auf das Gebäude der Talstation des Liftes zu. Sie werden vom abfließenden Wasser benutzt, dies führt zu einer Eintiefung, verhindert das Wiederbewachsen und führt zu einer kleinflächigen Akkumulation von vorwiegend Feinmaterial am unteren Ende.

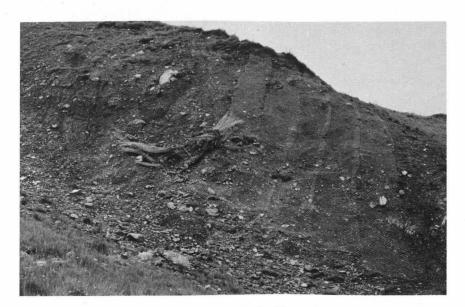
Bild 20 Das Bild zeigt eine durch Geländeveränderung in der Trasse des Liftes VII (Abtragung) entstandende künstliche Böschung, die durch technische Maßnahmen stabilisiert werden soll. Auf dem Drahtgitter liegende, abgerutschte, frische Rasensoden verdeutlichen ebenso wie die Materialakkumulation am Fuß der Böschung deren Aktivität. Im linken Teil der vegetationslosen Fläche ist Ansatz zu Rinnenspülung zu erkennen.

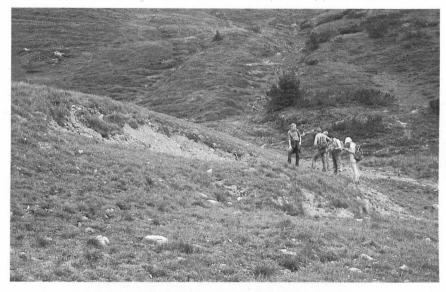
Bild 21 Das Bild zeigt eine Sackung. Sie liegt in einer vollplanierten Fläche, die Ursache ist ein am Fuß der Sackung austretender Quellhorizont, der die durch die Geländeveränderung entstandene Stufe instabilisiert. (unterhalb Talstation Lift VII).

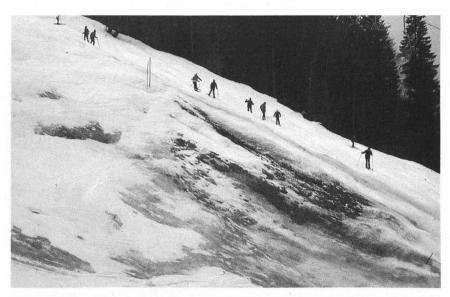
Sie häufen sich vor allem auf der Hauptabfahrtspiste (Schlappold- und Faistenoyabfahrt), hier ist die Befahrungsdichte — besonders an den Engstellen — am höchsten. Hinzu kommt, daß diese Abfahrten teilweise auch im Frühjahr bei ungenügender Schneebedeckung benutzt werden, was naturgemäß die Schäden verstärkt. Bereits im Spätwinter finden sich hier große Flächen mit ungenügender oder — in steilen Lagen — durch die Skifahrer talwärts verfrachteter Schneedecke (vgl. Photo 22).

Bild 22 Das Bild zeigt eine Fläche mit mechanischen Schäden an der Humusdecke auf der Faistenoyabfahrt im Februar 1982. Die Schneedecke um die Schadstelle ist zu Eis gefroren, darauf liegt der helle, durch die Skikanten gelöste Eisstaub. An der Schadstelle ist durch Befahren mit Skiern trotz fehlender Schneedecke die Vegetationsdecke vollständig abgeschabt und die Humusdecke geschädigt.

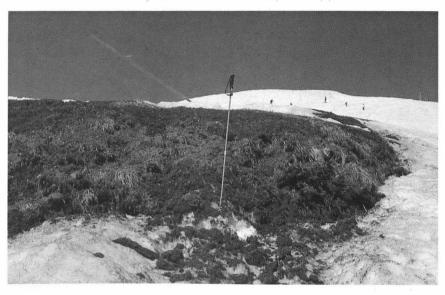
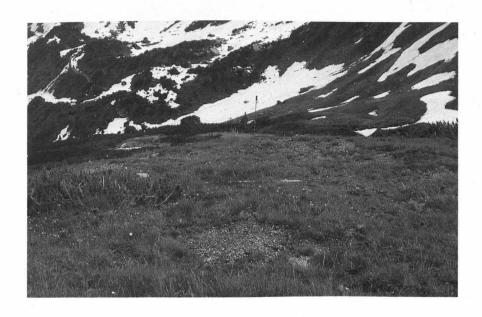
Mechanische Schäden an der Humusdecke (vgl. Photo 23, 24, 25) treten in einer Gesamtfläche von 1,7 ha auf, dies sind weniger als 1% der Gesamtfläche des Untersuchungsgebietes (zur Problematik der Aufnahme vgl. Kap. 4.2.2./6.1.). Die Schäden sind prinzipiell über das gesamte Pistengebiet verteilt (sowohl auf planierten wie unplanierten Flächen).

Bild 23 und Bild 24 Beide Bilder zeigen mechanische Schäden an der Humusdecke in der Oberen Gerenpiste (vgl. Bild 1). Bild 23 zeigt einen Ausschnitt im Winter, Bild 24 dieselbe Stelle im Frühsommer. Die Grasnarbe und Humusdecke sind zerstört und teilweise abgetragen.

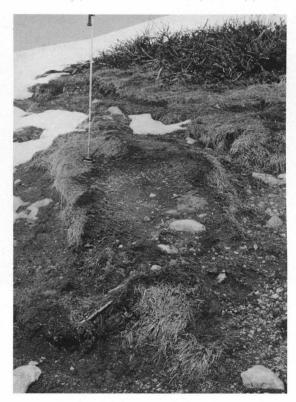
Bild 25 Das Bild zeigt einen mechanischen Schaden an der Humusdecke, Rasensoden und Bodenmaterial sind losgerissen. Am oberen Bildrand mechanische Schäden an einer Latschengruppe. Die Aufnahme verdeutlicht die schabende Wirkung der Skikanten, Spuren dieser Skikanten sind im Zentrum der geschädigten Fläche gleichsam konserviert. (Obere Gerenpiste)

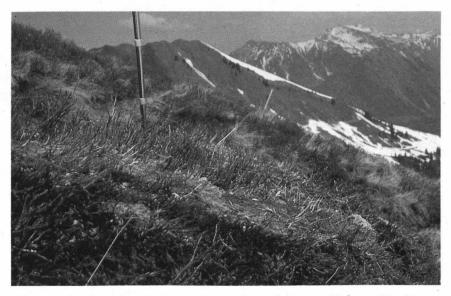
Mechanische Schäden an Grasnarbe und Zwergsträuchern (vgl. Photo 26) finden sich auf ca. 4500 Quadratmeter Fläche. Die Trennung vom Schadentyp "Humusdecke" ist schwierig, da Schäden vor allem an der Grasnarbe ein Initialstadium der Schäden an der Humusdecke darstellen; es wurden daher vornehmlich geschädigte Zwergstrauchflächen aufgenommen, ihre Verteilung ist gebunden an die Stufen zwischen 1500 m und 1900 m Höhe.

Bild 26 Das Bild zeigt mechanische Schäden an Grasnarbe und Zwergsträuchern. Die Zwergsträucher sind regelrecht "abrasiert", die Triebe gekappt und der Jungwuchs geschädigt; die Grasnarbe ist abgeschabt. (Oberhalb Fellhornbahn Bergstation)

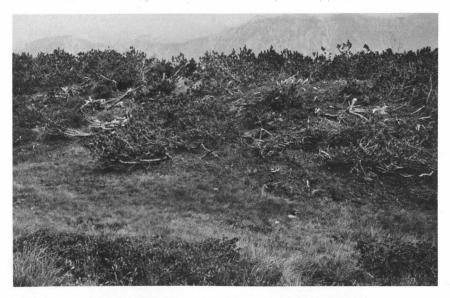
Schäden am Baumwuchs (vgl. Photo 27) bestehen im wesentlichen an Latschenfeldern im Bereich der Abfahrtspisten 7, 8, 9, 10 und 11, die Schäden wurden zu insgesamt 68 Stellen mit Schäden zusammengefaßt.

Bild 27 Das Bild zeigt mechanische Schäden am Baumwuchs. Hier sind Latschengruppen großflächig durch Pistenbearbeitungsmaschinen und Skikanten zerstört. Die flachliegenden Äste sind geknickt, teilweise gekappt und die Nadeln abgeschabt. (Walsergundpiste)

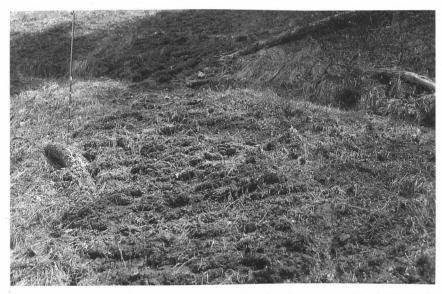
Bild 28 Das Bild zeigt ein Beispiel für Fahrspuren von Pistenbearbeitungsmaschinen. Die Bodendecke ist ziegelartig losgerissen, Baumwurzeln zerstört, gut zu erkennen sind die leistenartigen Querrinnen. (Faistenoyababfahrt)
