Sanierung von Erosionsrinnen im Rahmen einer Umweltbaustelle der Jugend des Deutschen Alpenvereins am Herzogstand/Oberbayern

Von *Michael Friedel*

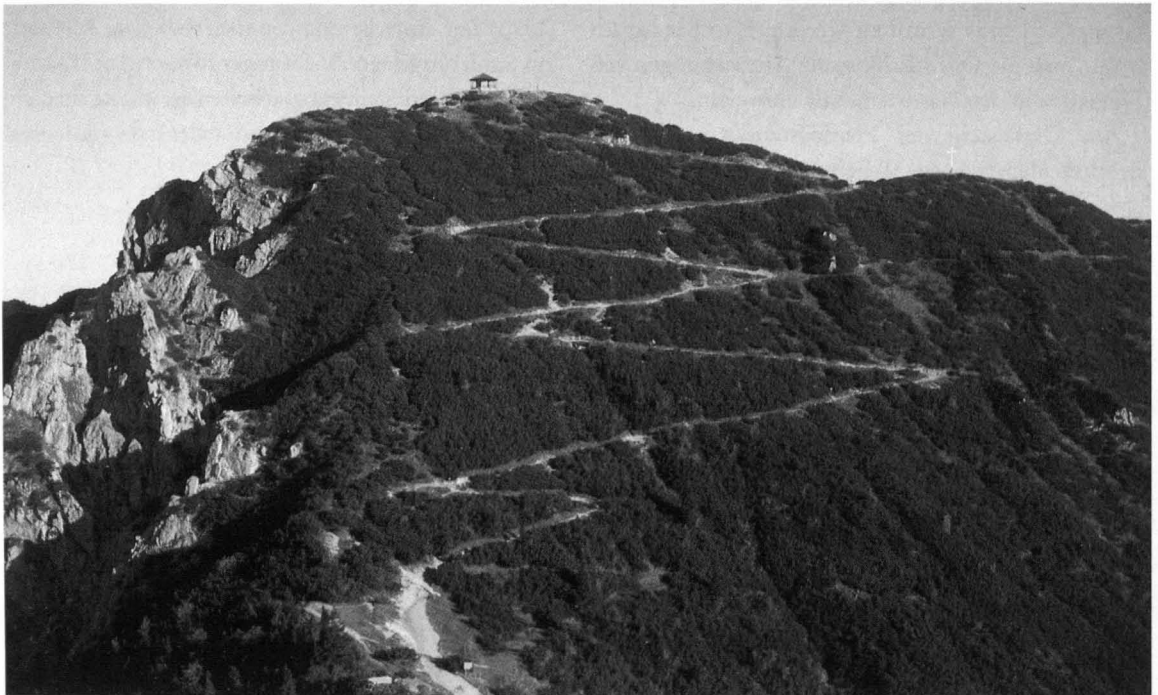
Das Arbeitsgebiet der Umweltbaustelle umfaßte den vom Steig tangierten Bereich des obersten, südostexponierten Gipfelhanges des Herzogstandes (Walchenseeberge, Bay. Voralpen) in einer Höhenlage zwischen 1600 m und 1700 m Meereshöhe (siehe Abb. 1). Der Hang weist eine

Abb. 1: Oberster SO-Hang des Herzogstandes mit dem Gipfelsteig (Arbeitsgebiet der Umweltbaustellen).

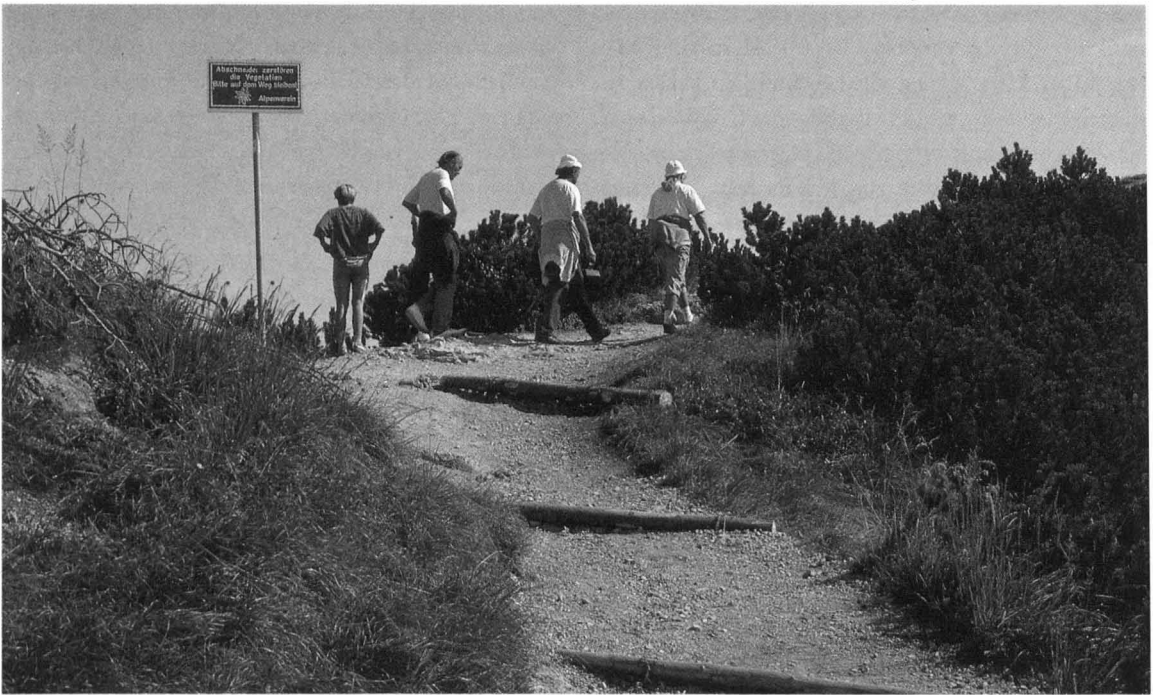
Abb. 2: Am Weg eingebaute Wasserauskehren aus rohen Nadelholzstangen.

Um Wasser, das sich auf dem Weg sammelt, frühzeitig, bevor es seine erodierende Wirkung voll entfalten kann, in den Hang abzuleiten, wurden bereits bei der ersten Umweltbaustelle 1988 entlang des gesamten Gipfelsteiges sogenannte „Wasserauskehren“ errichtet (Abb. 2). Diese

bestehen aus ca. 10 - 20 cm starken, rohen Nadelholzstangen, die schräg zum Weg eingebaut und mit Baustahlstiften fixiert werden.

Der Abstand der Wasserauskehren richtete sich vor allem nach dem Weggefälle und der zu erwartenden Wassermenge, die wiederum hauptsächlich von der Wegbreite abhängt. Ziel dieser, die Sanierung der Erosionsrinnen flankierenden Maßnahme war es, den Oberflächenabfluß am Weg jeweils so dosiert in den Hang abzuleiten, daß es dort nicht seinerseits zu Erosionsansätzen kommt. Bei der Baustelle 1989 wurde dann das System der Wasserauskehren komplettiert, da sich ihr Abstand zum Teil als zu weit erwies.

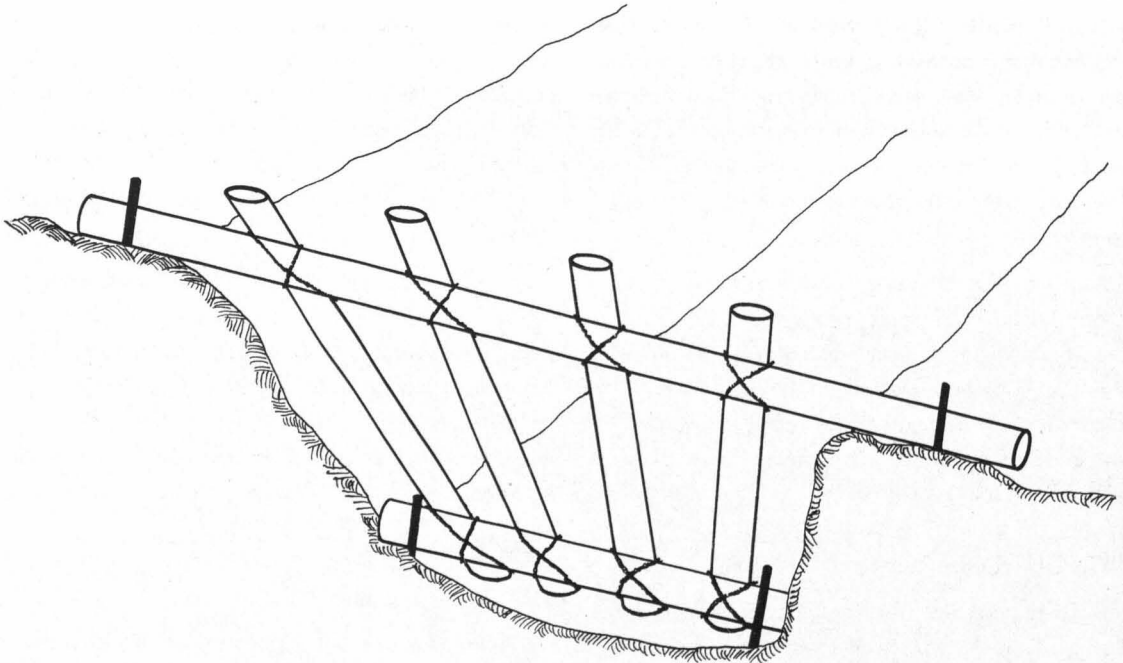
Abb. 3: Schematische Darstellung eines Holzrechens.

Die Form der Rechen selbst bestimmte in erster Linie das Relief der Erosionsrinne. Grundsätzlich jedoch wurden zwei Querhölzer — Nadelholzstangen mit ca. 20 - 25 cm Durchmesser — in die Rinne eingebaut und mittels Bindedraht an Baustahlstiften, die in den Boden bzw. in Felsspalten getrieben wurden, befestigt. Wo kompakter Fels das Eintreiben der Baustahlstifte in den Untergrund nicht zuließ, wurden Löcher in den Felsen gebohrt und hierin die Stahlstifte einbetoniert. Im Abstand von 30 - 40 cm wurden an diese Querhölzer, ebenfalls mittels Bindedraht, senkrechte „Steher“ aus dünneren Nadelholzstangen (10 - 15 cm stark) angebracht. Insgesamt sollte der Rechen senkrecht zum Hang stehen. Abb. 3 zeigt die schematische Darstellung eines Holzrechens dieses Typs.

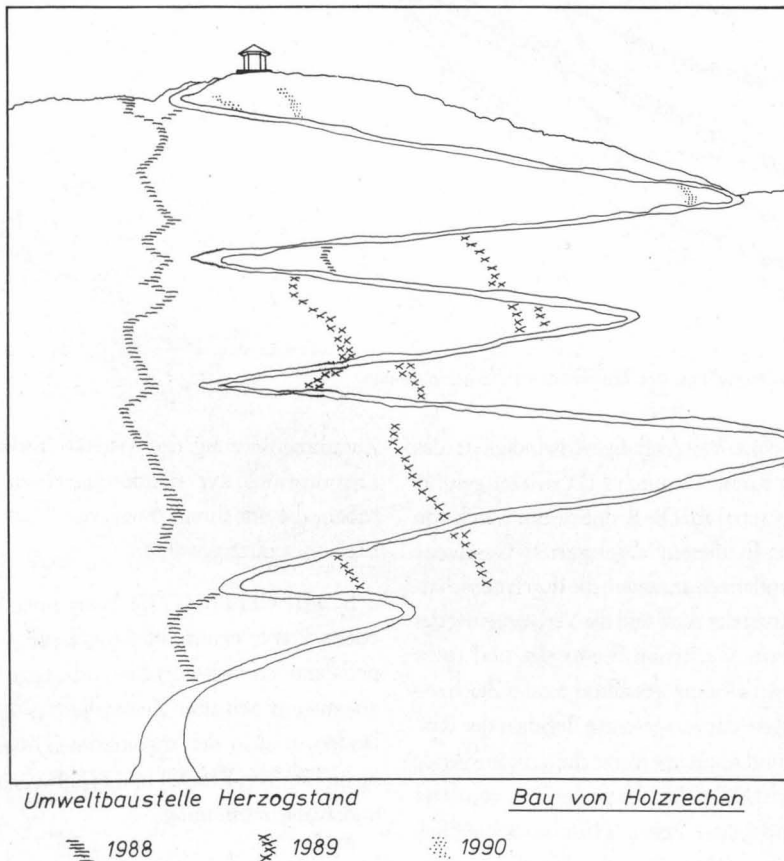
Aus Abb. 4 geht hervor, welche Erosionsrinnen im einzelnen in welchen Jahren mit Rechen verbaut wurden.

Abb. 4.: Zeitliche Abfolge des Verbaus der einzelnen Erosionsrinnen mit Holzrechen.

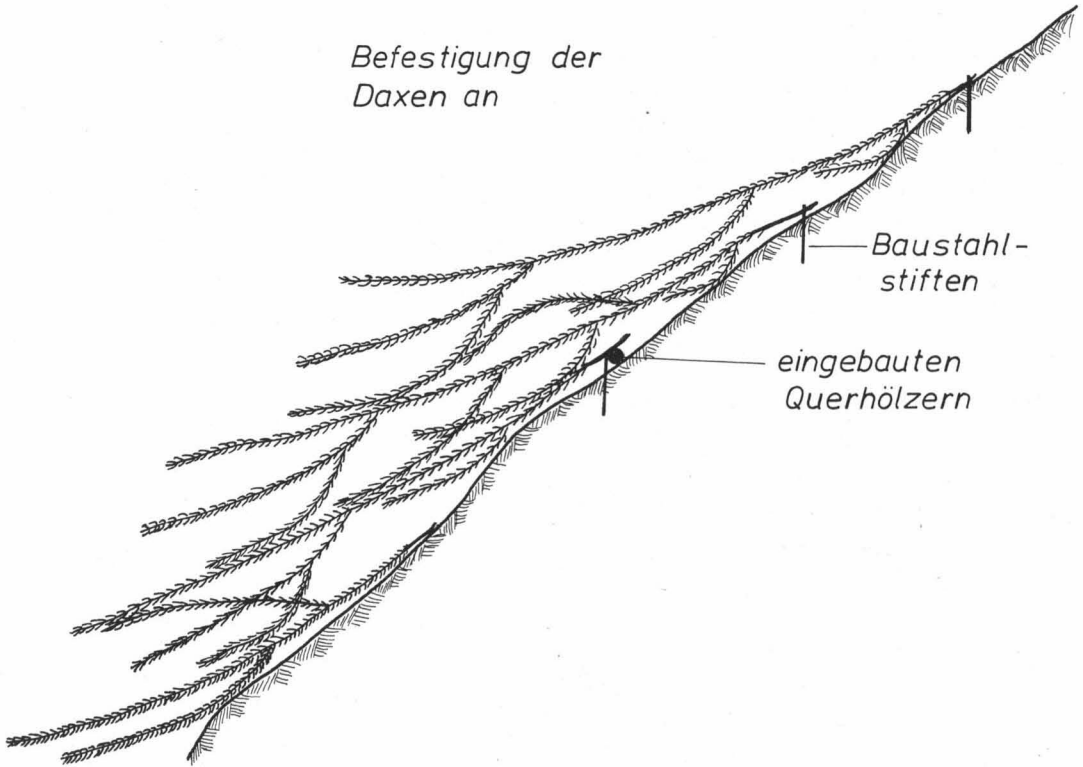
Abb. 5: Schematische Darstellung des Ausdaxens von Erosionsrinnen.

delholzäste insbesondere von Fichte und Tanne. Diese Äste werden beim Ausdaxen einzeln oder in Bündeln mit dem dickeren Ende nach oben in die Erosionsrinnen gelegt und dort fixiert (siehe Abb. 5).

- Beschweren der Äste mit großen Steinen
- Anbinden mittels Bindedraht an kurzen Baustahlstiften.
- Einbau von kurzen Querhölzern am Grund der Erosionsrinne, an die das Astmaterial angenagelt oder mit Bindedraht angebunden wurde.
- Verkeilen bzw. Verspreizen der Äste hinter Latschenzweigen oder -stämmen. (Kein Annageln oder Anbinden an lebende Latschen!)
- Verspreizen des einzubauenden Astwerks ineinander.

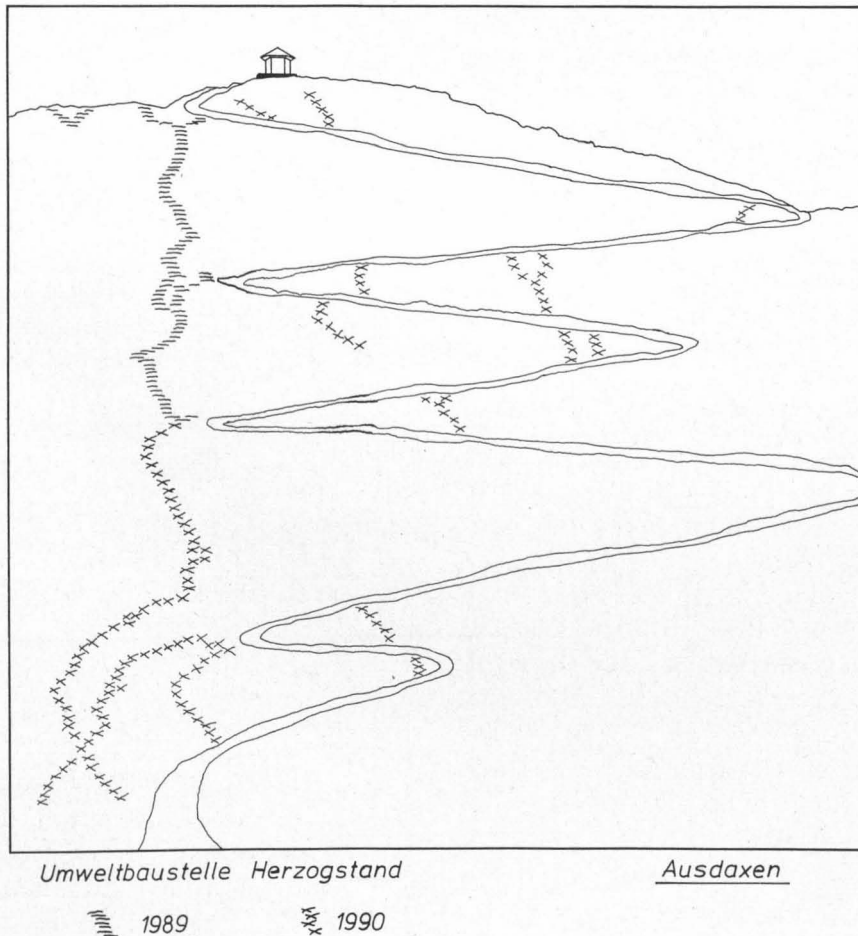
Die zeitliche Abfolge der Ausdaxarbeiten in den einzelnen Erosionsrinnen, die jeweils erst nach dem Verbau mit Holzrechen in Angriff genommen wurden, ist in Abb. 6 dokumentiert.

Abb. 6: Zeitliche Abfolge des Ausdaxens der einzelnen Erosionsrinnen.

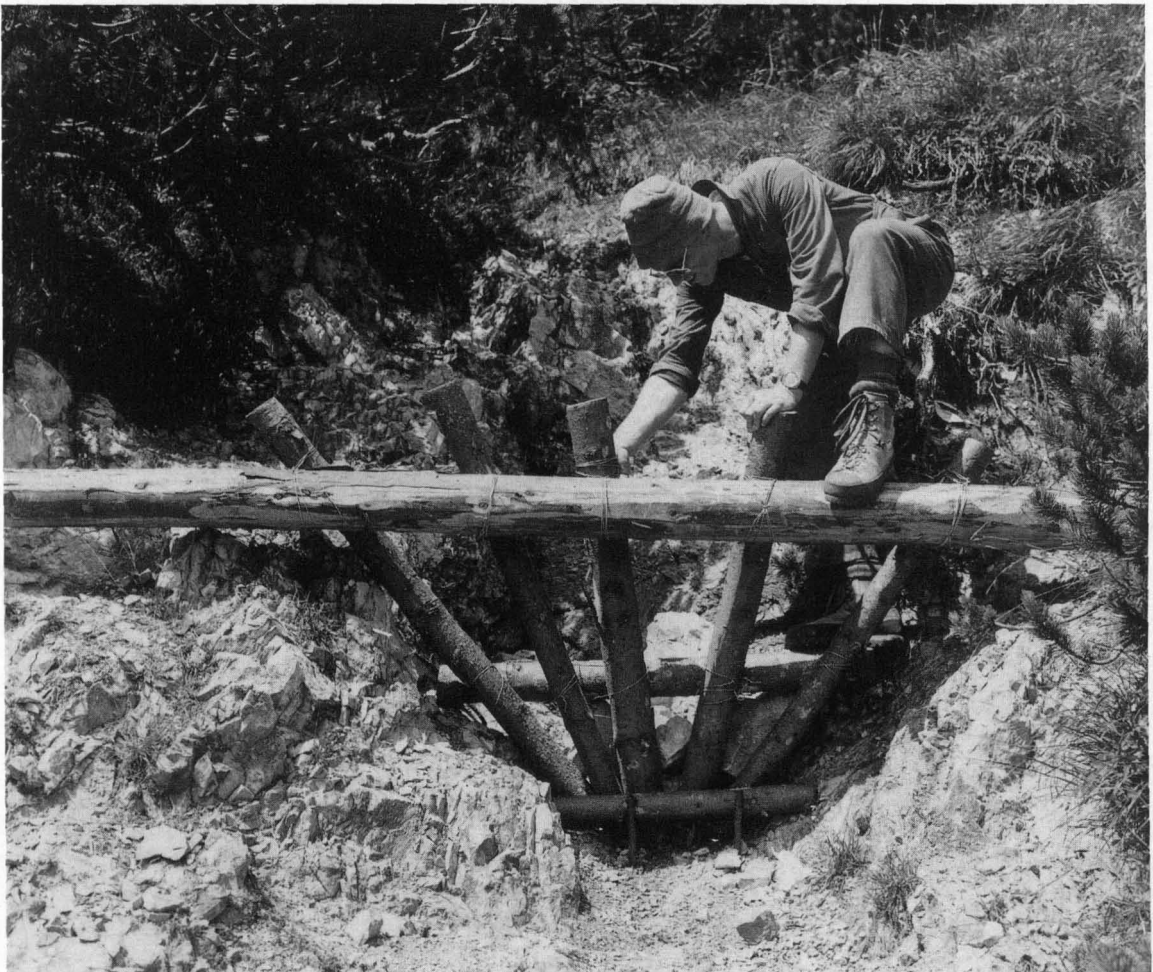
Abb. 8: Beispiel einer Erosionsrinne unmittelbar nach dem Einbau eines Holzrechen im August 1988.

Die Abb. 8 bis 10 zeigen dieselbe Stelle in einer Erosionsrinne 1988 im ursprünglichen Zustand unmittelbar nach dem Einbau eines Holzrechens (Abb. 8) und 1989 während des Ausdaxens (Abb. 9). In Abb. 10, die im August 1990 aufgenommen wurde, ist der Zustand der Rinne ein Jahr nach dem Einlegen der Daxen zu sehen. Man erkennt, daß zwischen den Ästen bereits erste Pionierpflanzen Fuß fassen konnten.

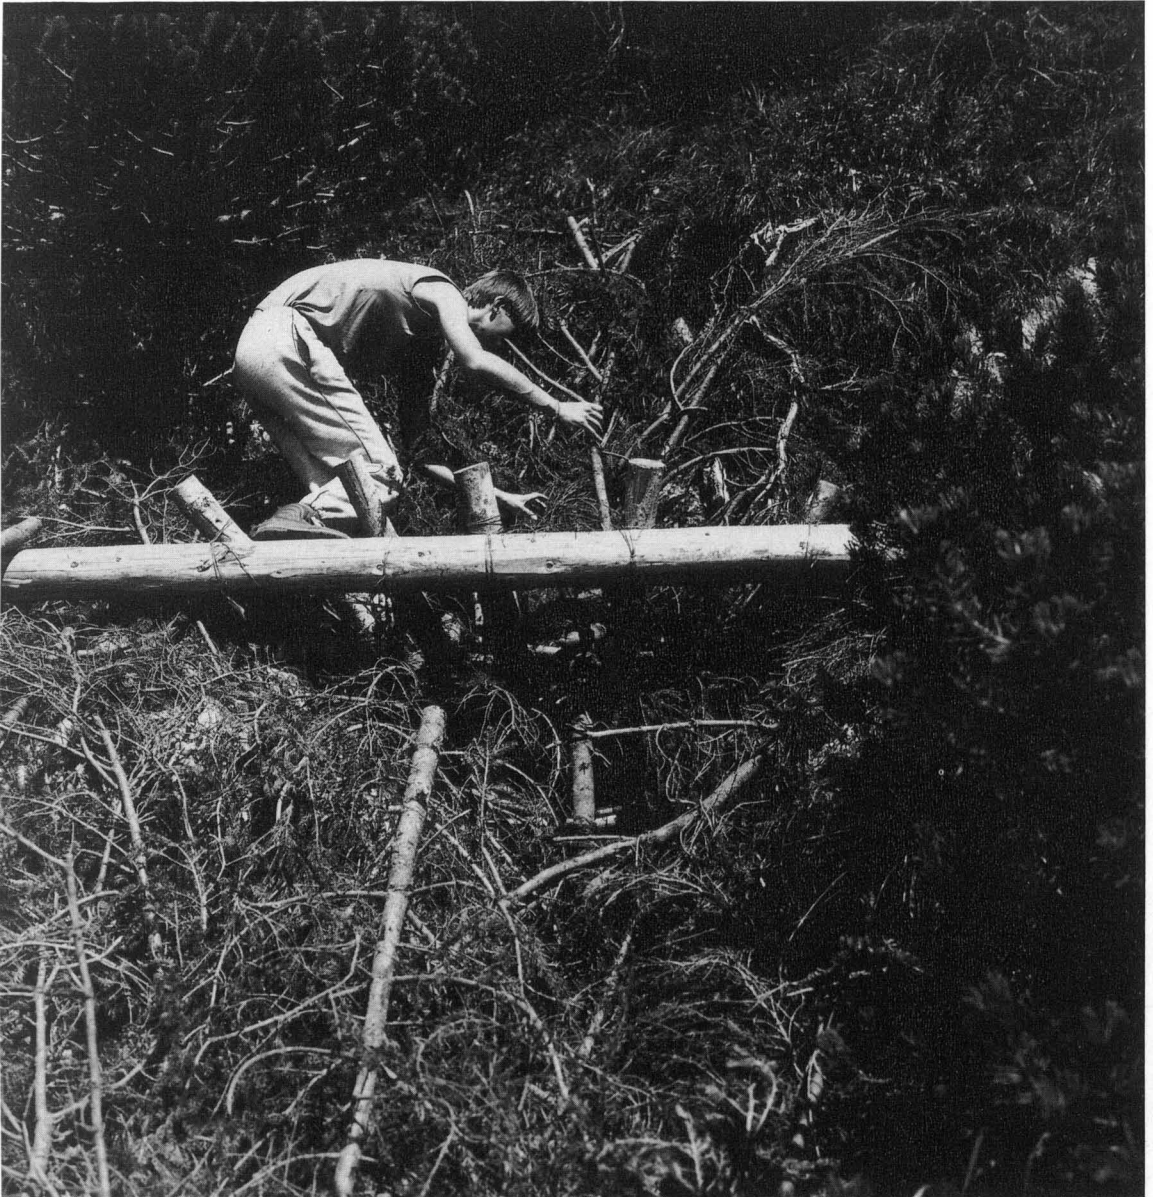
Abb. 9: Beispiel einer frisch ausgedaxten Erosionsrinne (August 1989).

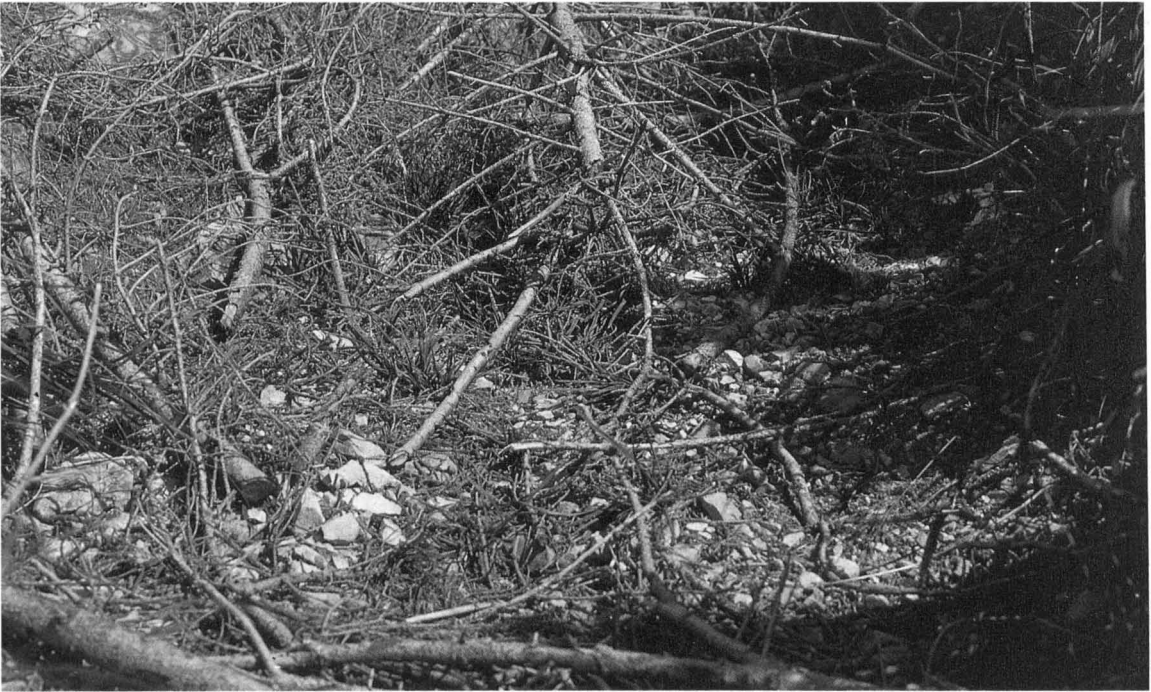
waschungserscheinungen wurden nur stellenweise und in geringem Umfang festgestellt, wobei sich das ausgewaschene Gesteinsmaterial nach sehr kurzer Transportstrecke in den Ästen wieder absetzte. Punktuell hatten sich unter der Daxlage bereits einzelne Gräser und Kräuter angesamt. Die Summe dieser Beobachtungen stimmt optimistisch, daß die mit dem Ausdaxen verfolgten Ziele erreichbar sind.

Abb. 10: Beispiel einer Erosionsrinne ein Jahr nach dem Ausdaxen (August 1990) mit beginnender Vegetationsbesiedelung.
Foto: Friedel.
