Massenbewegungen in Niederösterreich 1953 – 1990

Von HARALD SCHWENK*)

*Niederösterreich
Massenbewegungen
Steinschläge
Felsstürze
Bergstürze
Rutschungen
Muren
Statistik*

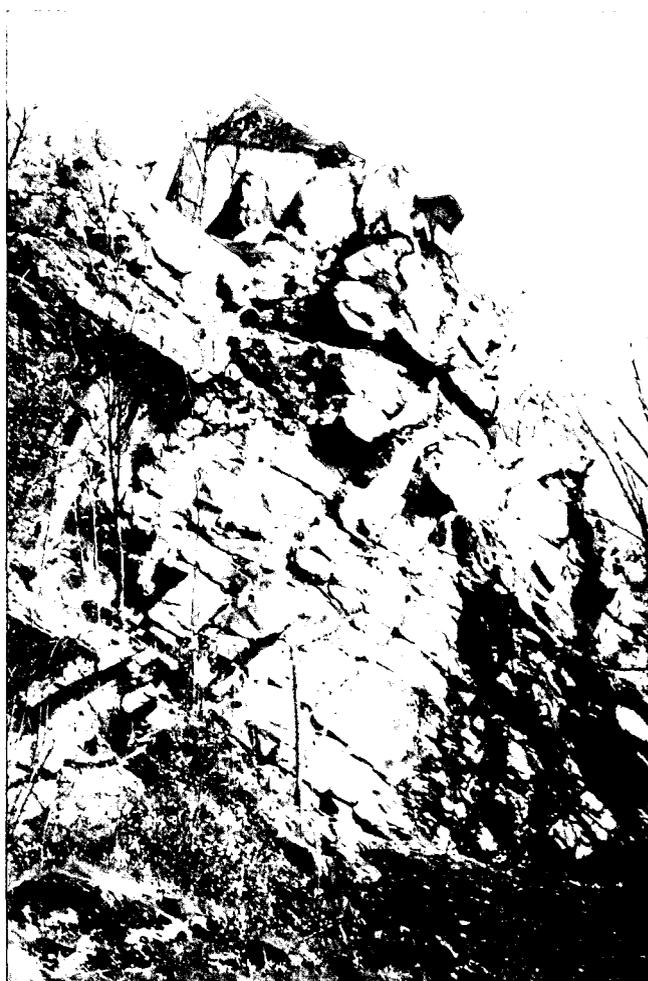
Abb. 4.
Drosendorf, Schloßfels.
Paragneis, Amphibolit.

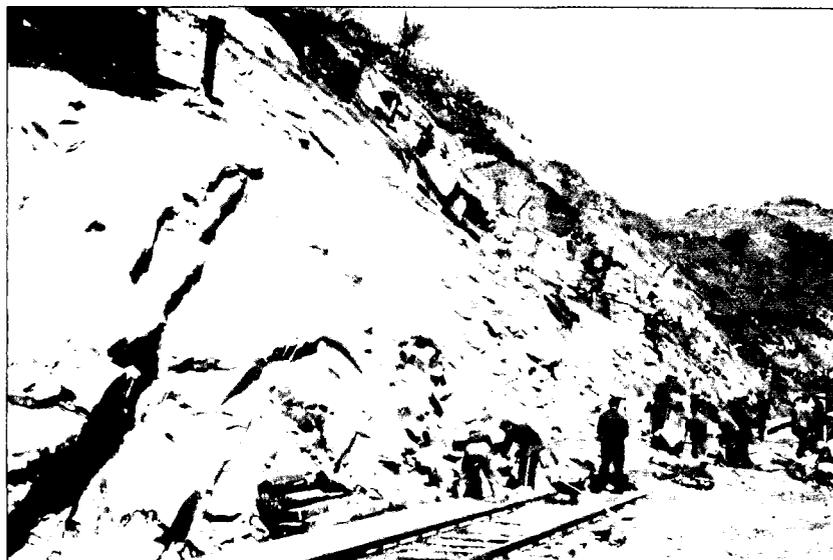
dertwende unterschrittenen Marmorzug in der Nacht ca. 450 m³ Fels auf die Gleisanlage der Donauuferbahn und blockierten die Strecke (Abb. 6). Der erste in den Morgenstunden kommende Personenzug fuhr trotz Sofortbremsung auf die Felstrümmer auf. Ein oder zwei Personen kamen durch den plötzlichen Stopp zu Fall und trugen leichte Verletzungen davon. Die Ursache des kleinen Felssturzes war zweifellos eine Auflockerung des Gesteinsverbandes entlang einer oder mehrerer steil gegen die Gleisanlage einfallender Bankungsfugen des Marmors durch Verwitterung. Nach dem

Abb. 6.
Blockabstürze bei Spitz a.d. Donau, 1963.

Zeitpunkt zu schließen, werden wahrscheinlich vor allem Frostsprengungen in den vergangenen Wintermonaten die entscheidende Auflockerung bewirkt haben.

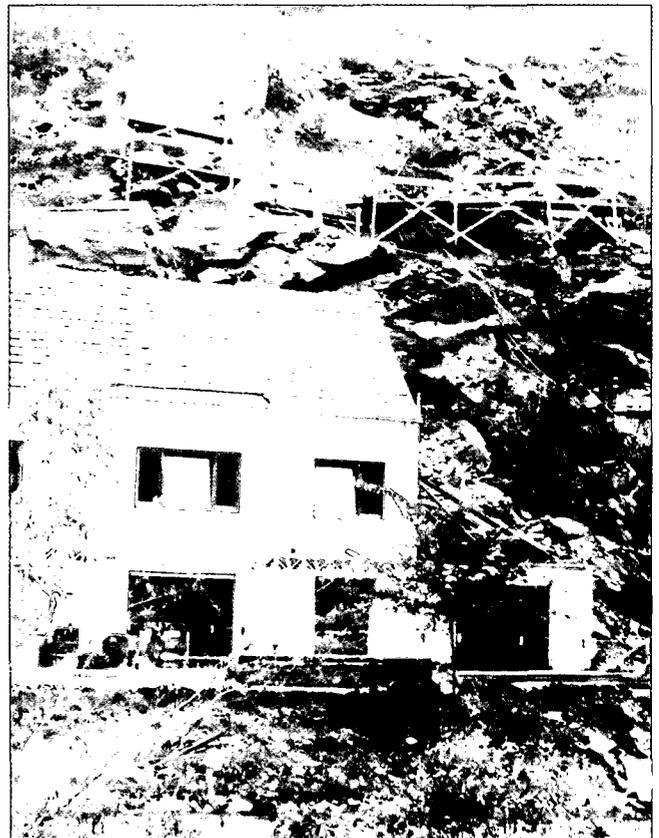
Abb. 8. →
Felssturz Ufergasse in Krems a. d. Donau, Juli 1975.
Abräum- und Sanierungsarbeiten.

Von den 12 Felsstürzen bedrohten oder beschädigten 10 Straßen (Abb. 7), Wege oder Gleisanlagen der ÖBB. Nur 2 mal wurden Häuser getroffen (Abb. 8).

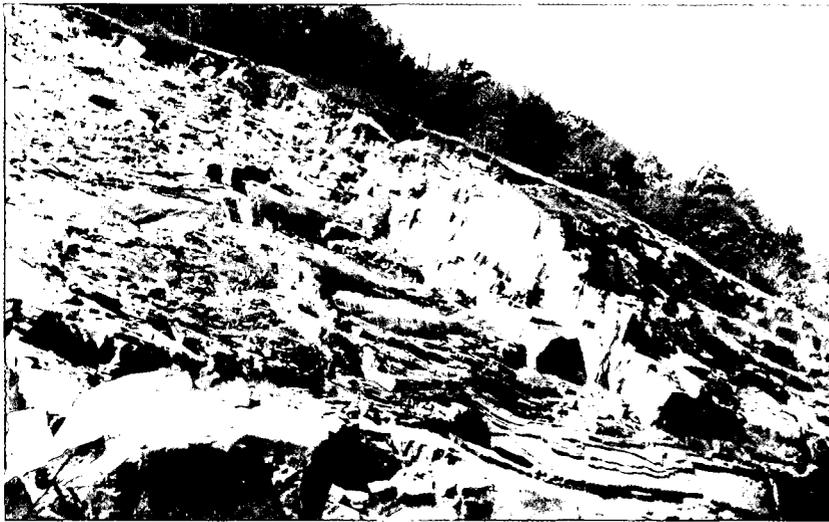
Abb. 10.
Steinbruch Spitz, teilweise geglättete Schicht- und Bankungsfugen.

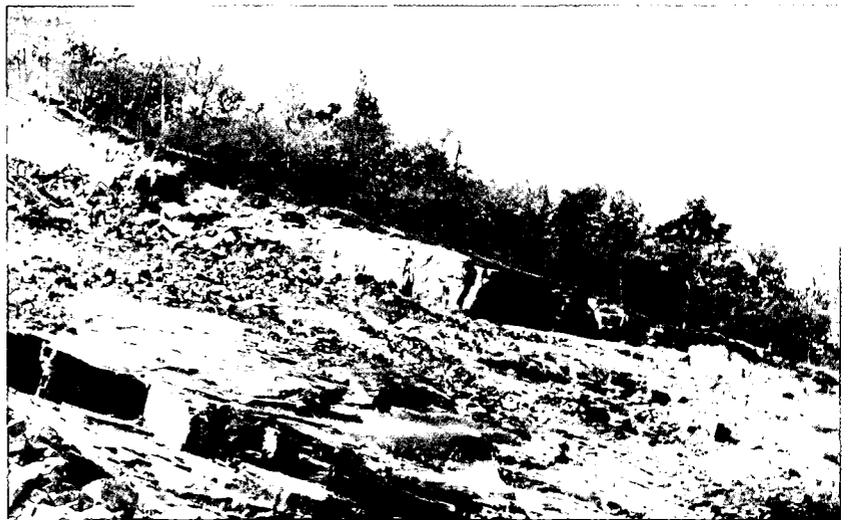
Abb. 11.
Steinbruch Spitz, teilweise geglättete Schicht- und Bankungsfugen.

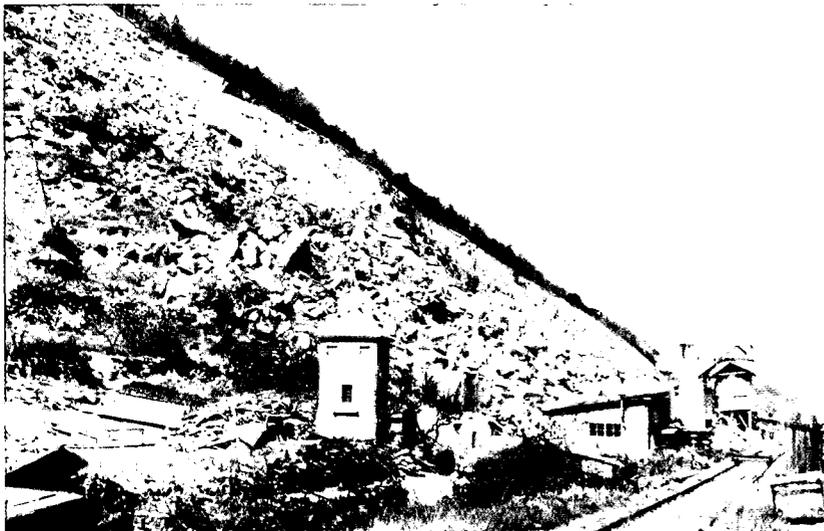
Durch den Gesteinsabbau, der von der Bahnstrecke gegen W bis WNW vorangetrieben wurde, hat man über eine Strecke von ca. 200 m den natürlichen Fuß der Marmorbänke immer stärker unterschritten und damit gegen eine der Grundregeln der Abbautechnik, nämlich einen geschichteten Gesteinskörper niemals von der Seite des Einfallens her anzuschneiden, verstoßen.

Abb. 12.
Steinbruch Spitz, Bergsturzhalde auf der ehemaligen Bruchsohle.
Blick von Süden.

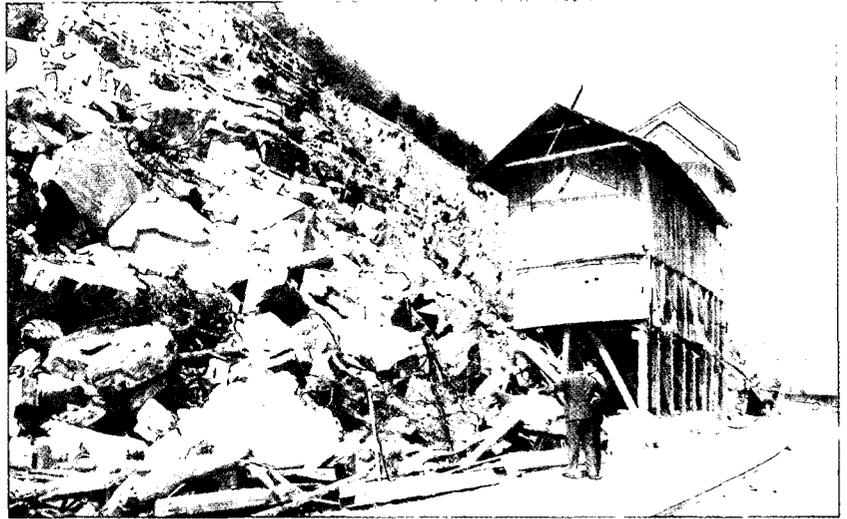
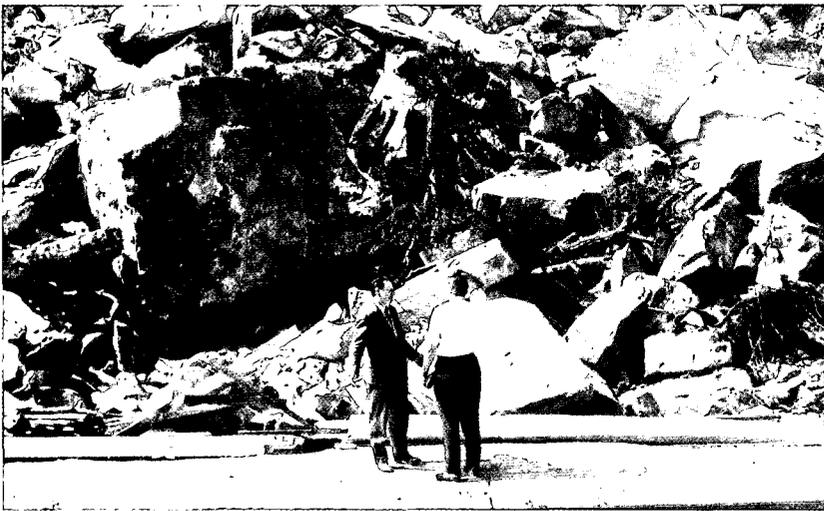
Abb. 13.
Steinbruch Spitz, Fuß der Bergsturzhalde, teilweise zerstörte Aufbereitungsanlage, Schienenstrang der ÖBB.

Abb. 14.
Steinbruch Spitz, Fuß der Bergsturzhalde, teilweise zerstörte Aufbereitungsanlage, Schienenstrang der ÖBB.

Laut Schilderung des damaligen Besitzers des Steinbruches lösten sich am Sonntag, den 12. März 1961 um 7^h früh, nach einer ganz kurzen, schwachen, nur örtlich spürbaren Erschütterung plötzlich große Felsblöcke aus den obersten Partien der Bruchwand, stürzten unter lautem Getöse auf die Bruchsohle ab und verschütteten diese mit Ausnahme ihres nördlichen Teiles bis fast zum Damm der Donauuferbahn (Abb. 12, 13 und 14). Brecheranlage, Sortierung, Werkstätte sowie das Wohn- und Bürogebäude wurden schwer beschädigt. Der Besitzer flüchtete mit seiner Familie aus den im Stock gelegenen Schlafräumen über den Balkon ins Freie.

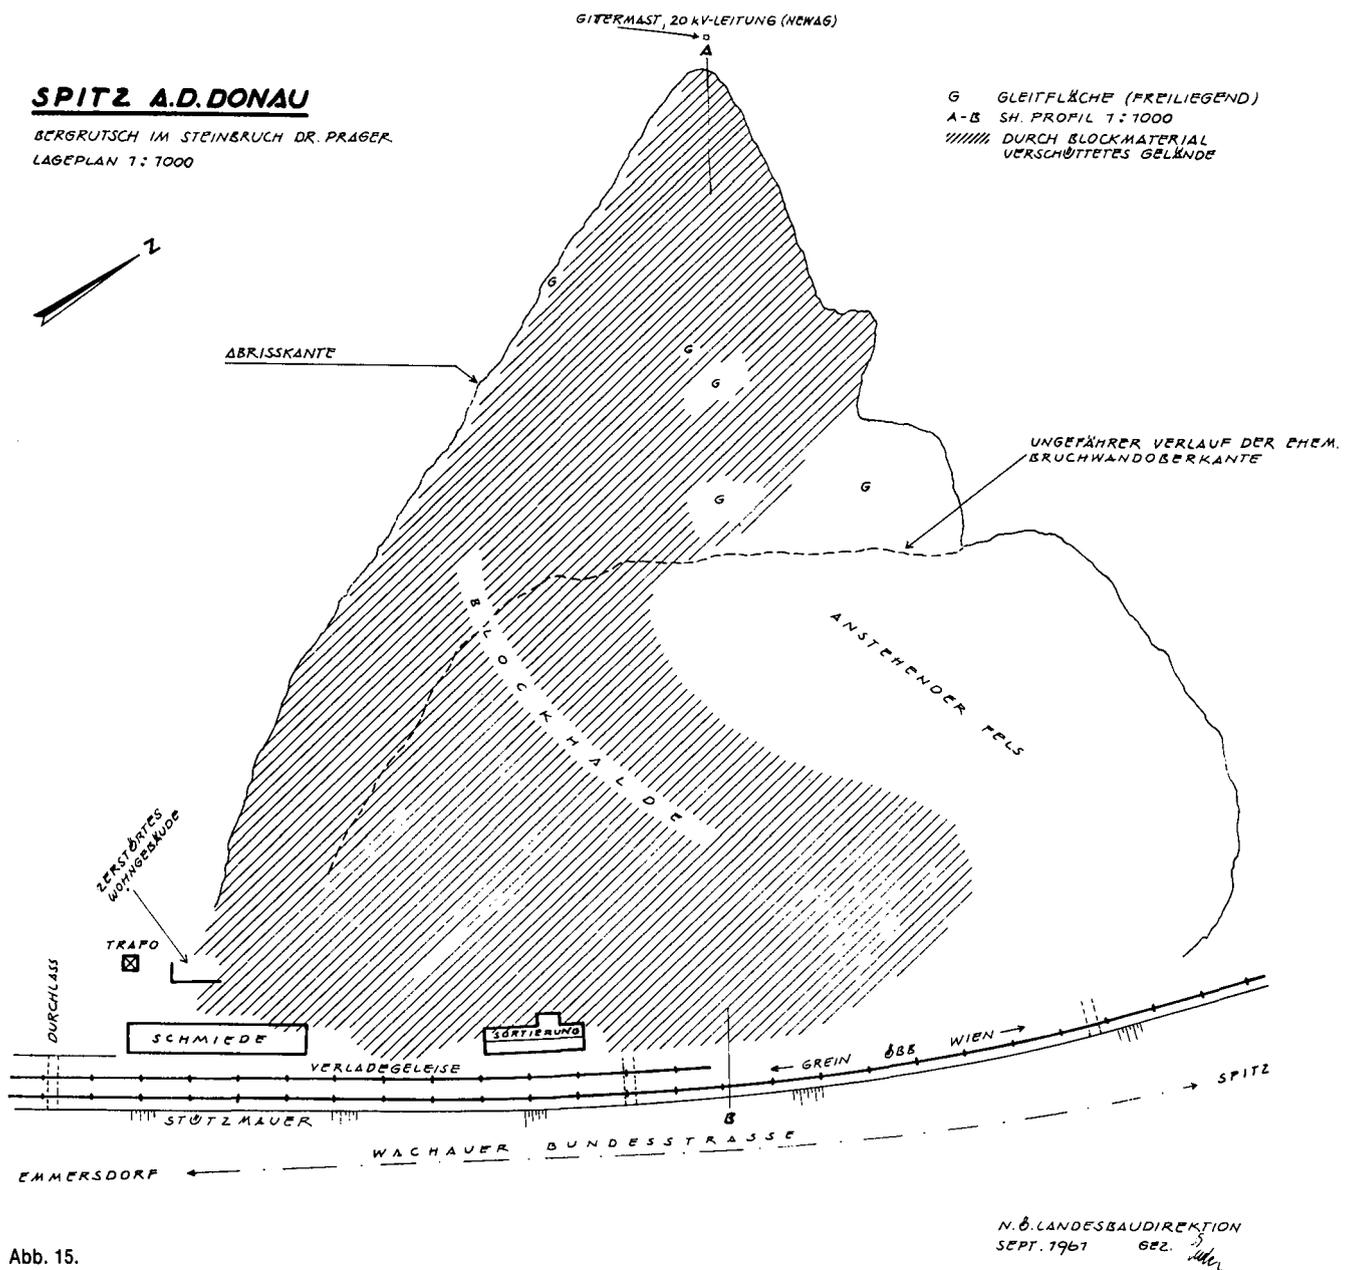
Abb. 15.
Bergsturz Spitz, Lageplan.
Originalmaßstab 1 : 1000, verkleinert auf 64 %.

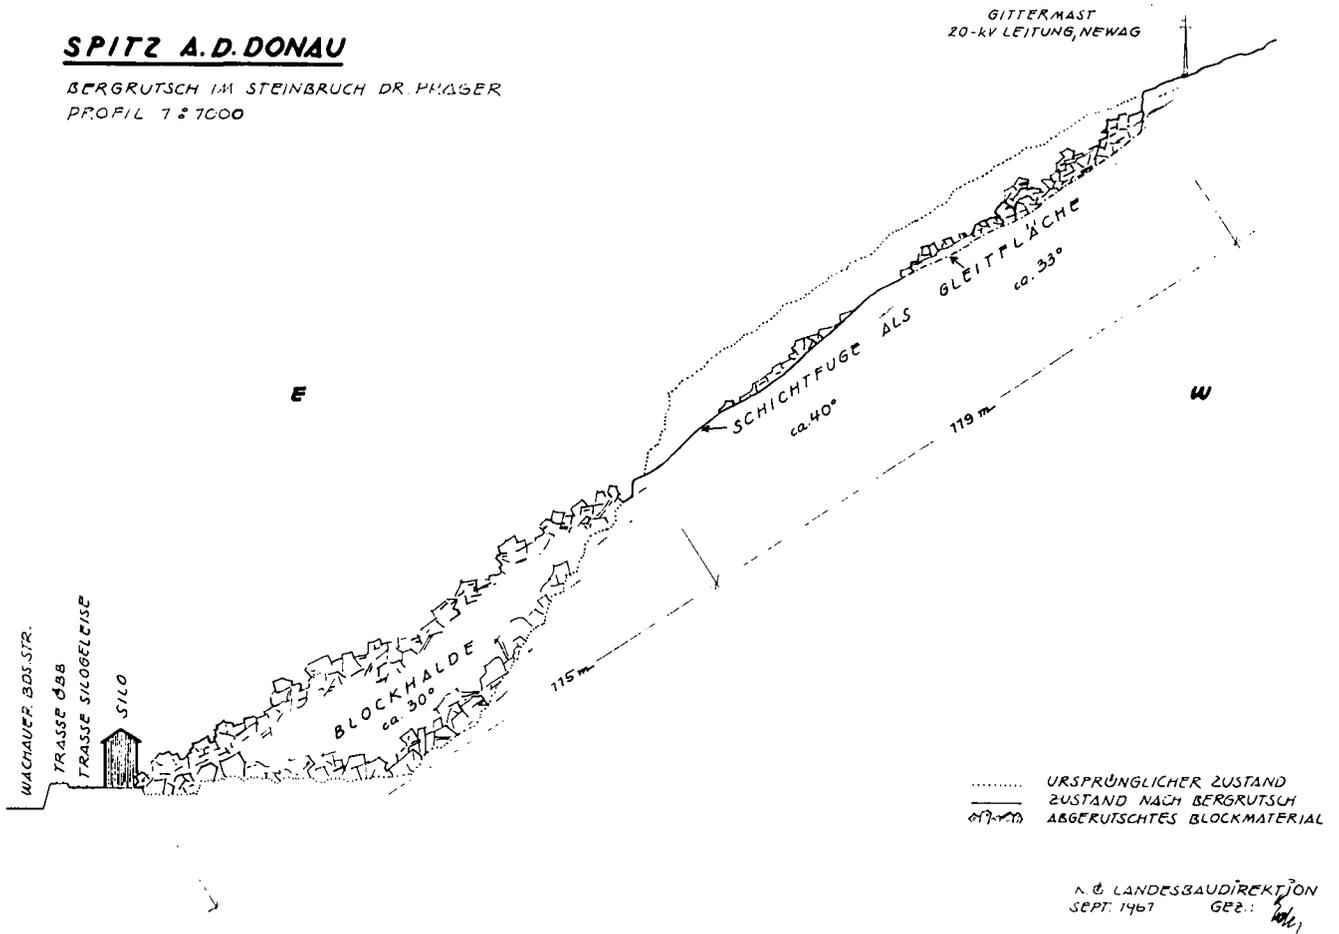
Abb. 16.
Bergsturz Spitz, Profil.
Originalmaßstab 1 : 1000, verkleinert auf 68 %.

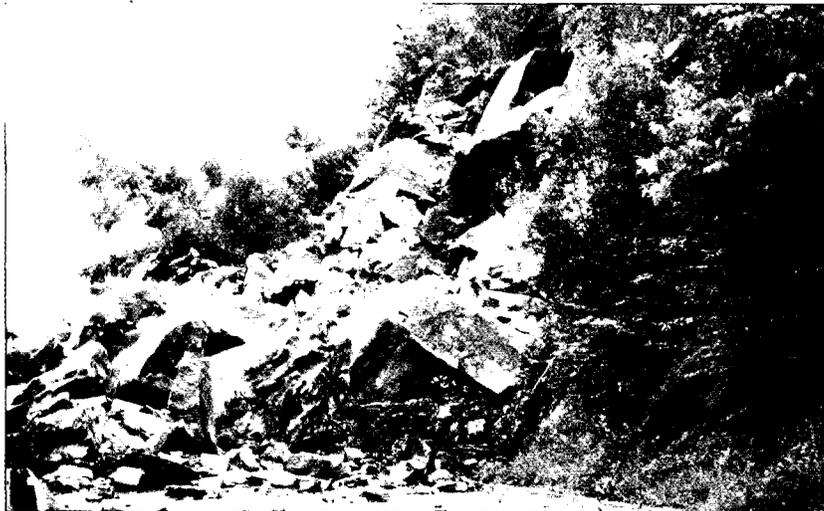
Abb. 18.
Gemeinde Hofamt Priel, Landesstraße 7275, Berg-
sturz 1985.

Abb. 19.
Gemeinde Hofamt Priel, Landesstraße 7275, Berg-
sturz 1985.

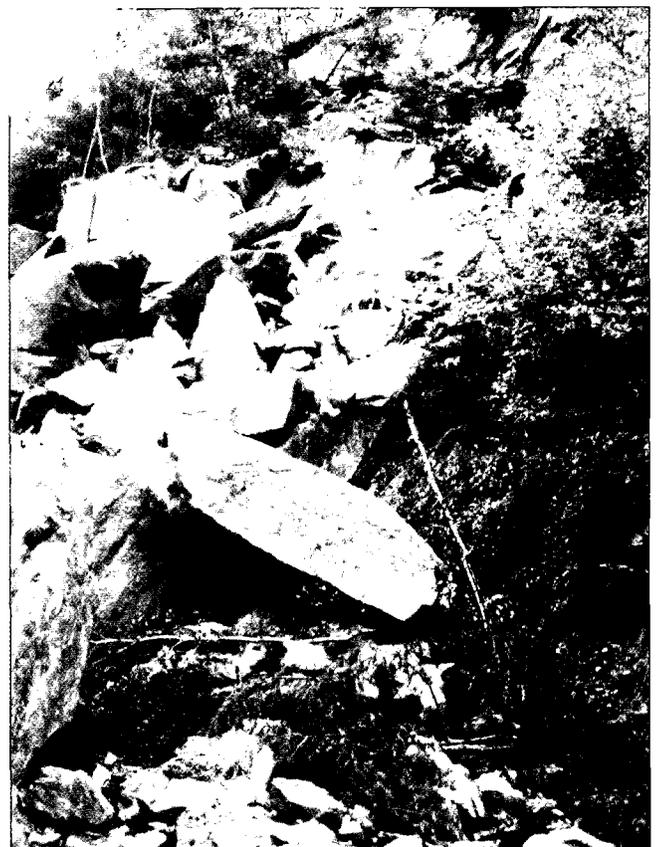
Abb. 20.
Gemeinde Hofamt Priel, Landesstraße 7275, Bergsturz 1985.

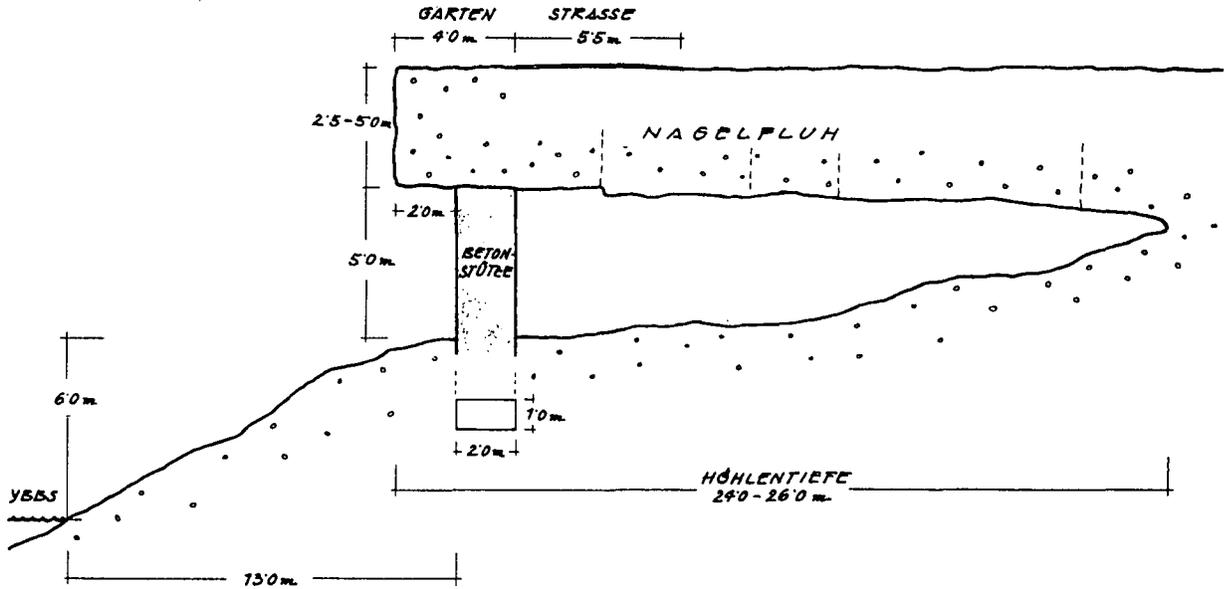
Abb. 23.
Zell a.d. Ybbs, Höchtlhöhle, Schnitt.
Originalmaßstab 1 : 200, verkleinert auf 81 %.

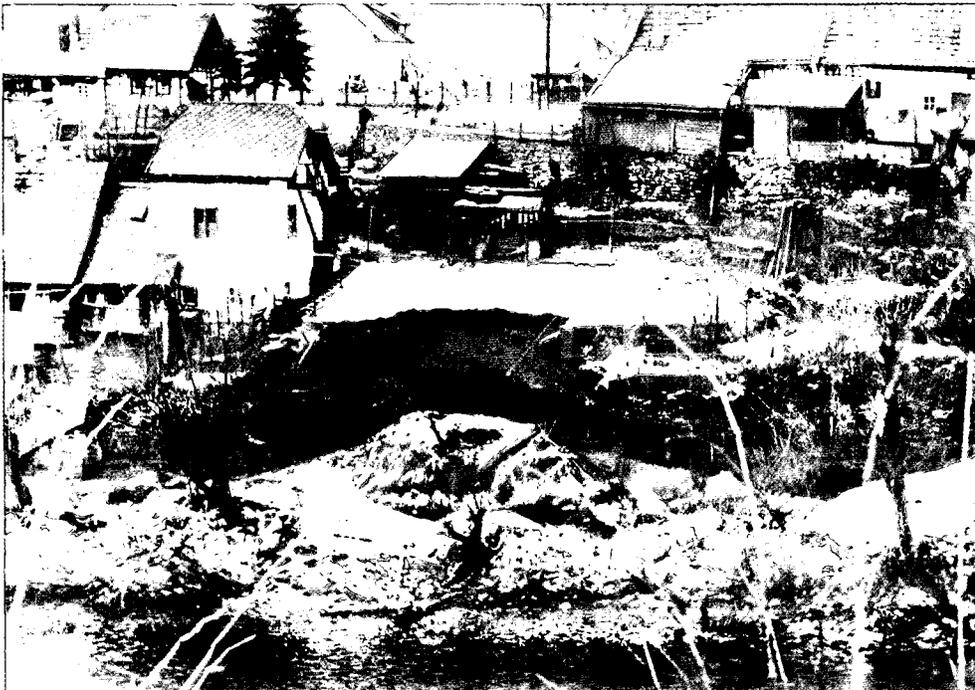
Abb. 24.
Zell a.d. Ybbs, Nachbruch der
Randzone einer Uferhöhle 1962.

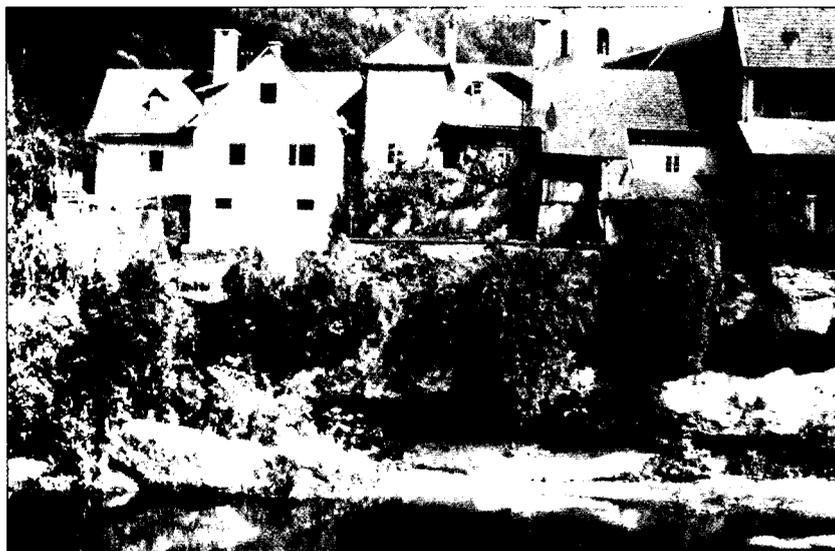
Abb. 25.
Zell a.d. Ybbs, Höhlenbildung im rechten Ybbsufer.

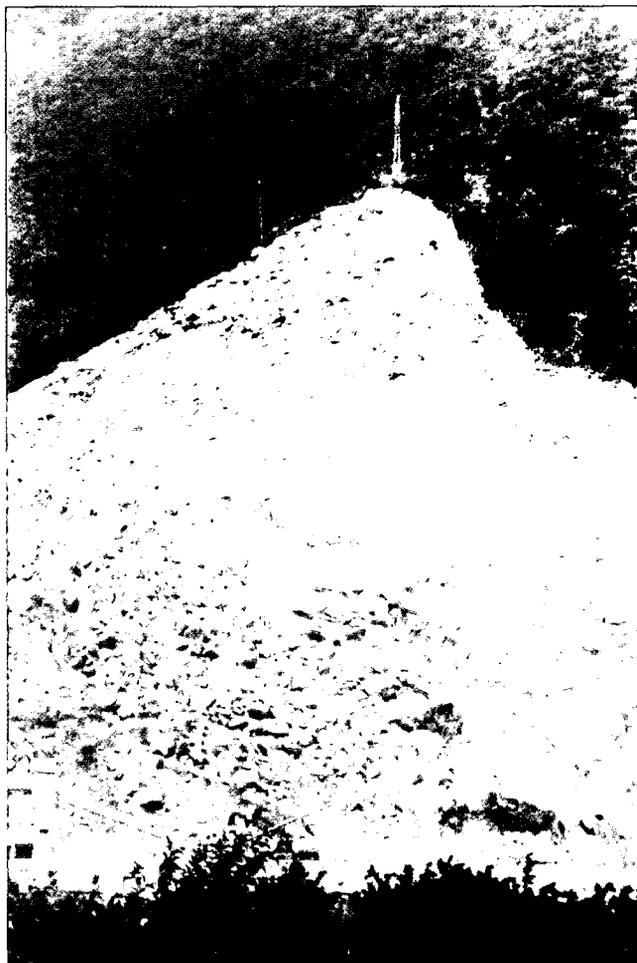
Abb. 26.
Steinbruch Spitz, 1961, kurze Zeit nach dem Bergsturz aufgenommen.

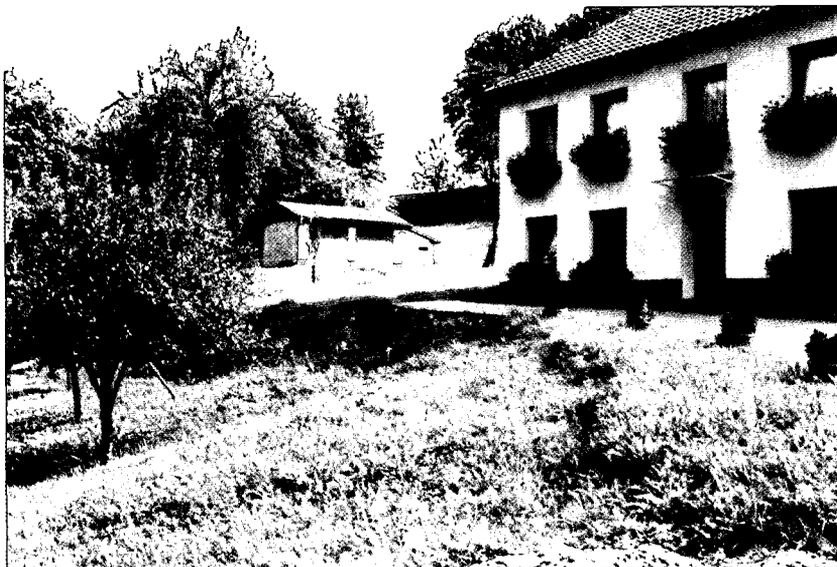
Abb. 30.
Böschungsrutschung im Jahre 1988 in der Gemeinde Wallsee-Sindelburg (Molasse).

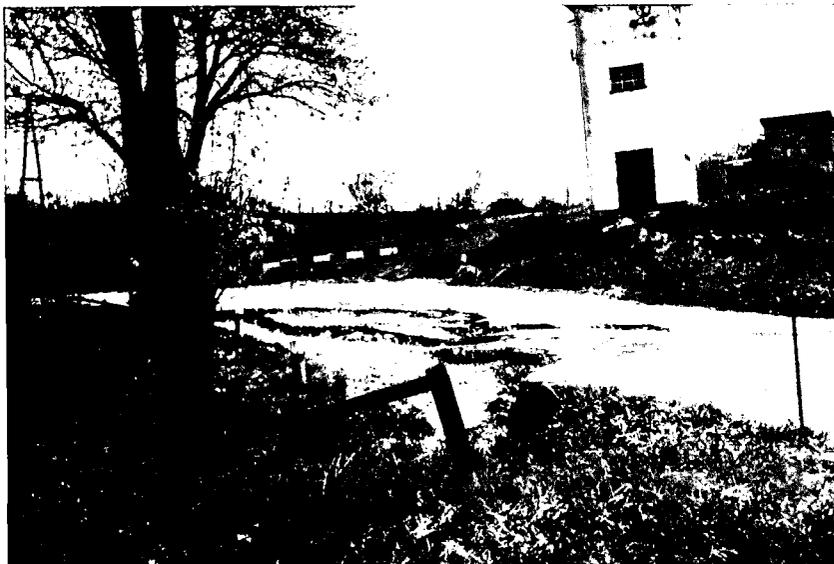
Abb. 31.
Böschungsrutschung in der Flyschzone nahe Breitenfurt, 1965.

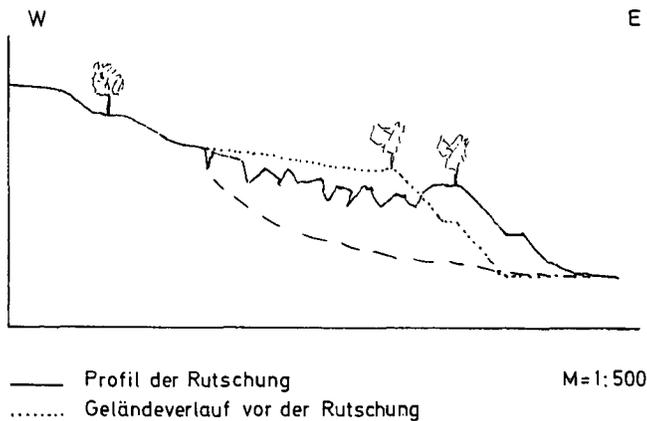
Abb. 34.
 Rutschung in Weißenkirchen in der Wachau, 1955, Zerlegung des bewegten Erdkörpers.

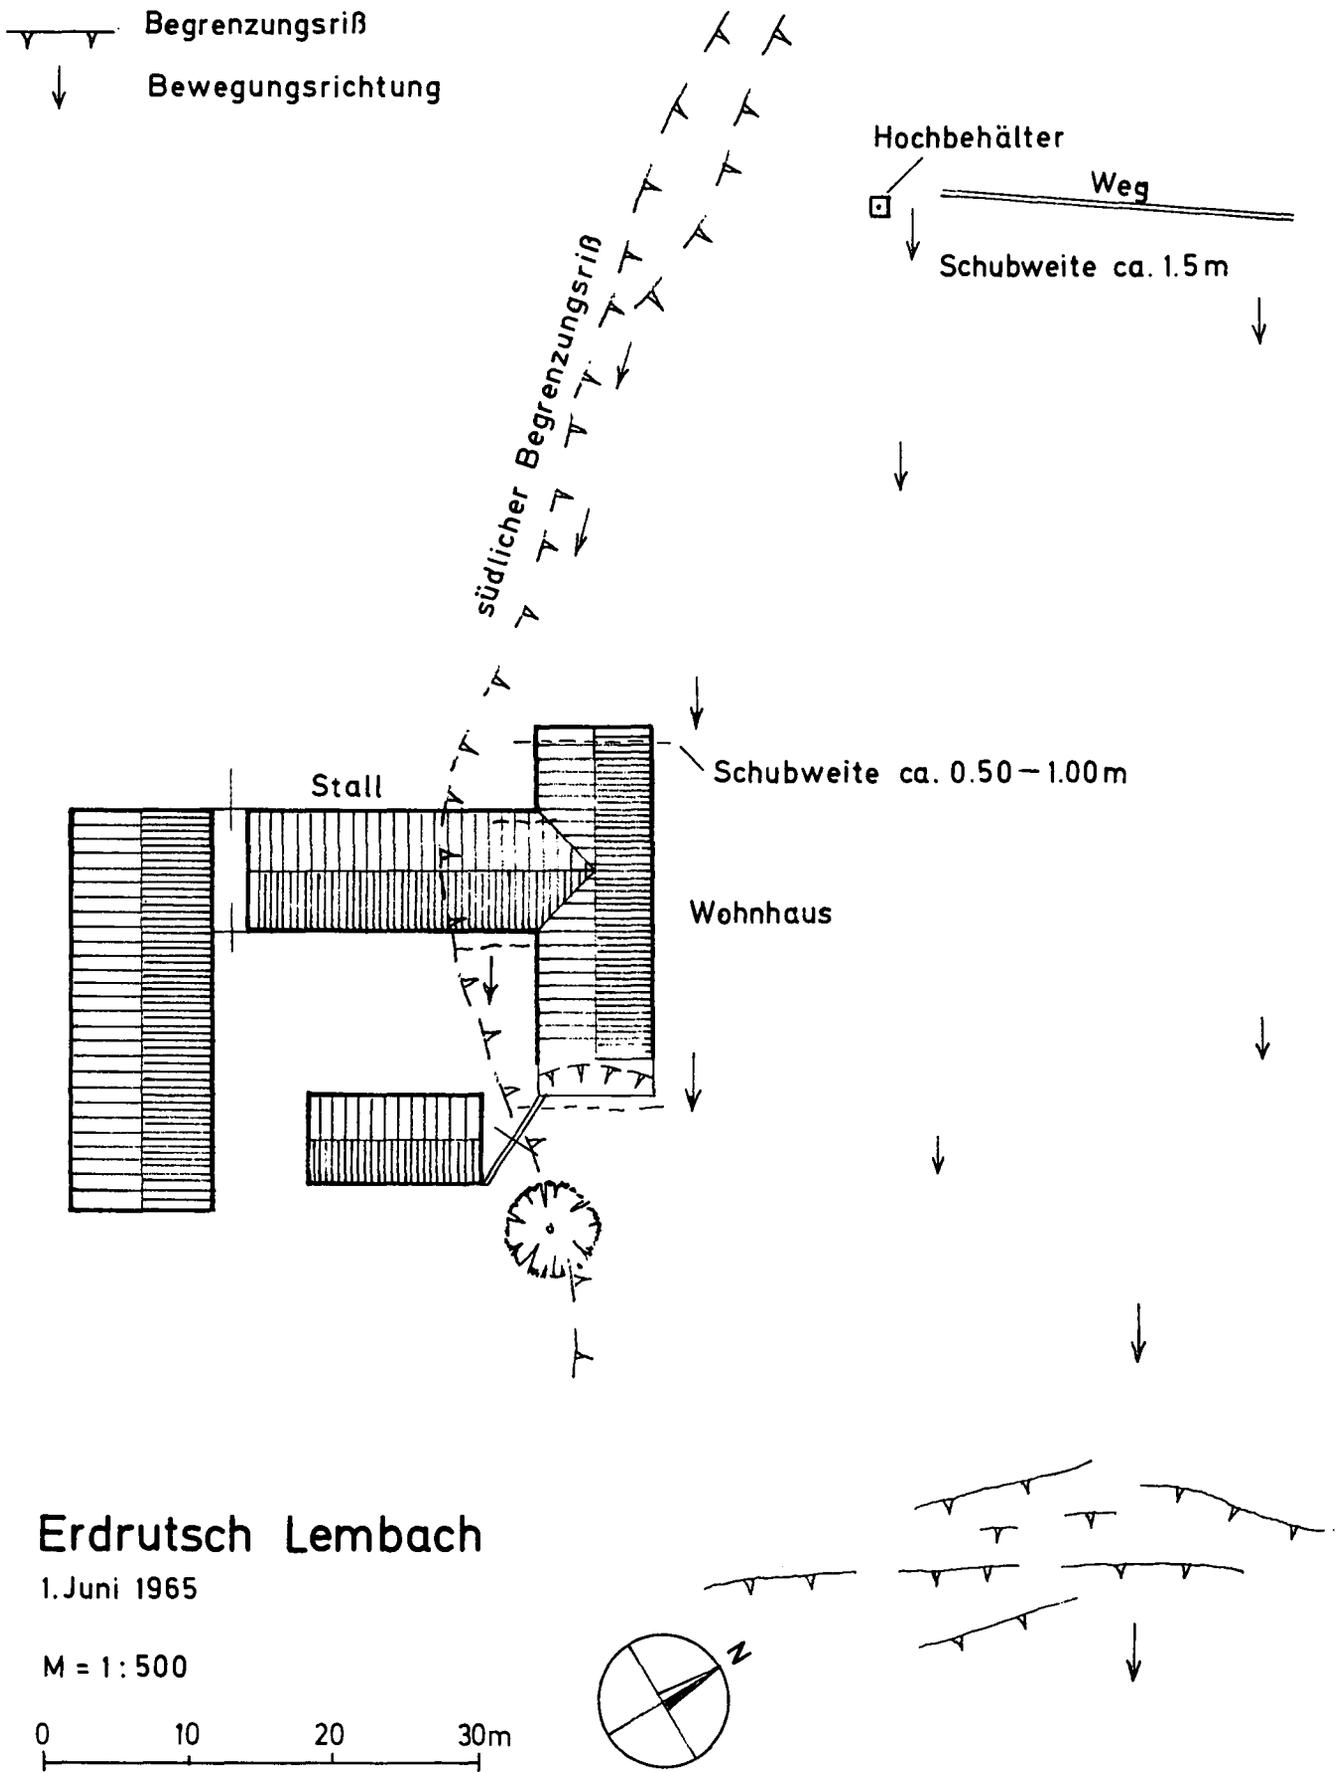
Abb. 40.
Rutschung Lembach (Lageplan).
Originalmaßstab 1 : 500.

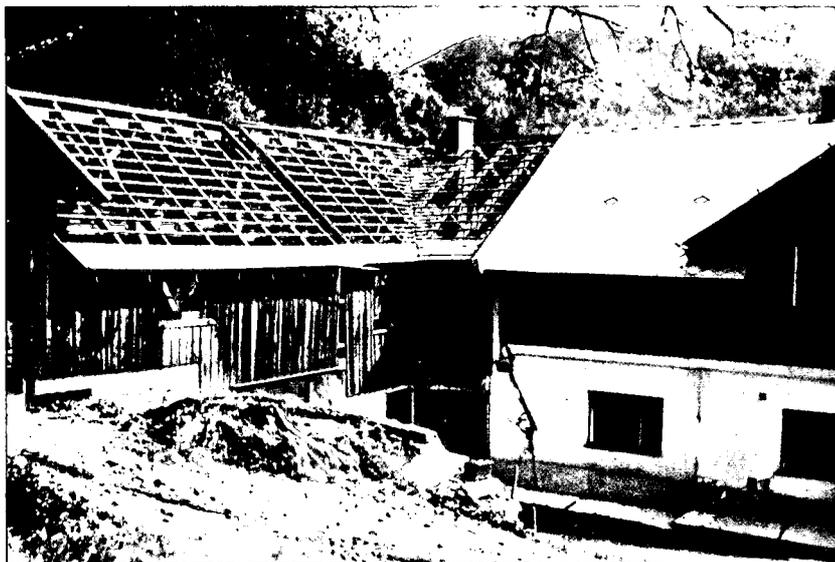
Abb. 47.

Rutschung Kleinzell, Ansicht des Hofes von Westen.

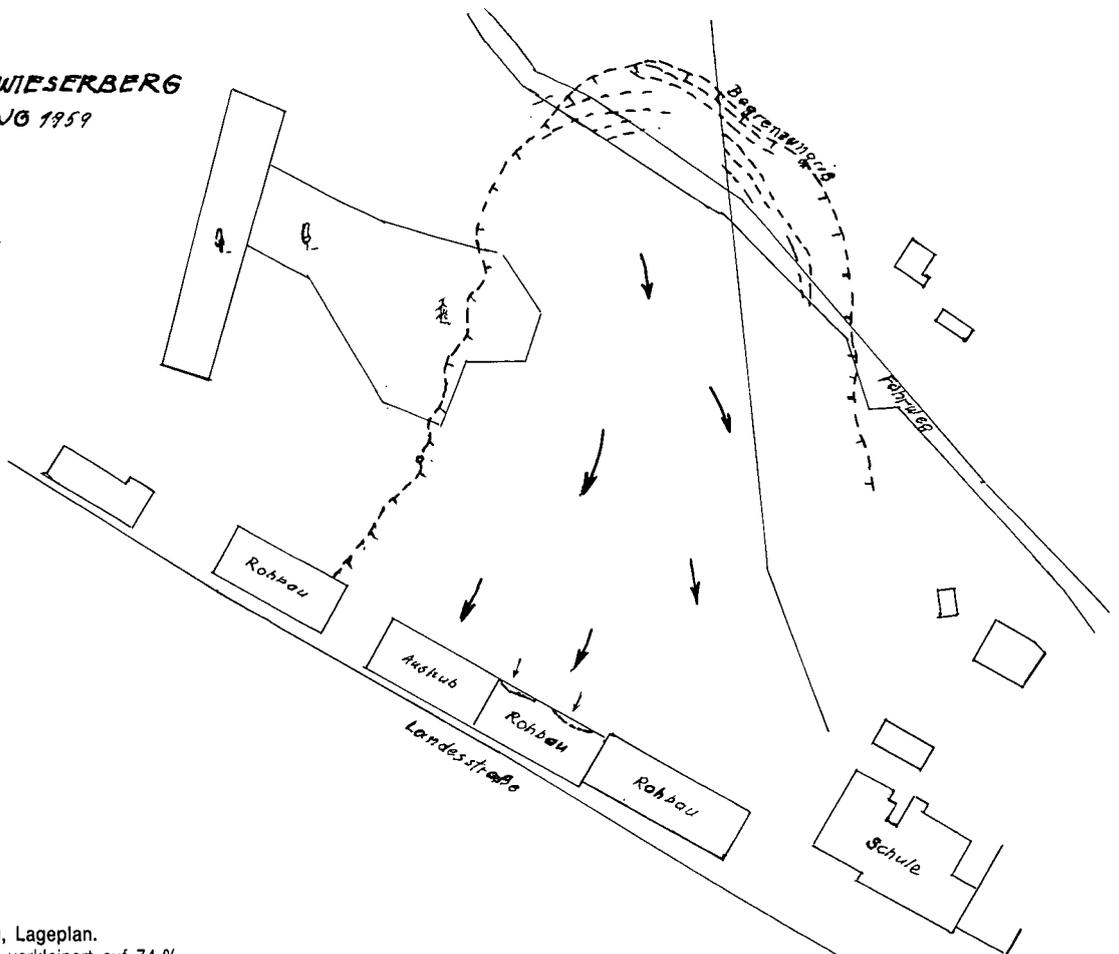
Abb. 49.
Rutschung Traisen, 1959, Lageplan.
Originalmaßstab 1:1000, verkleinert auf 74 %.

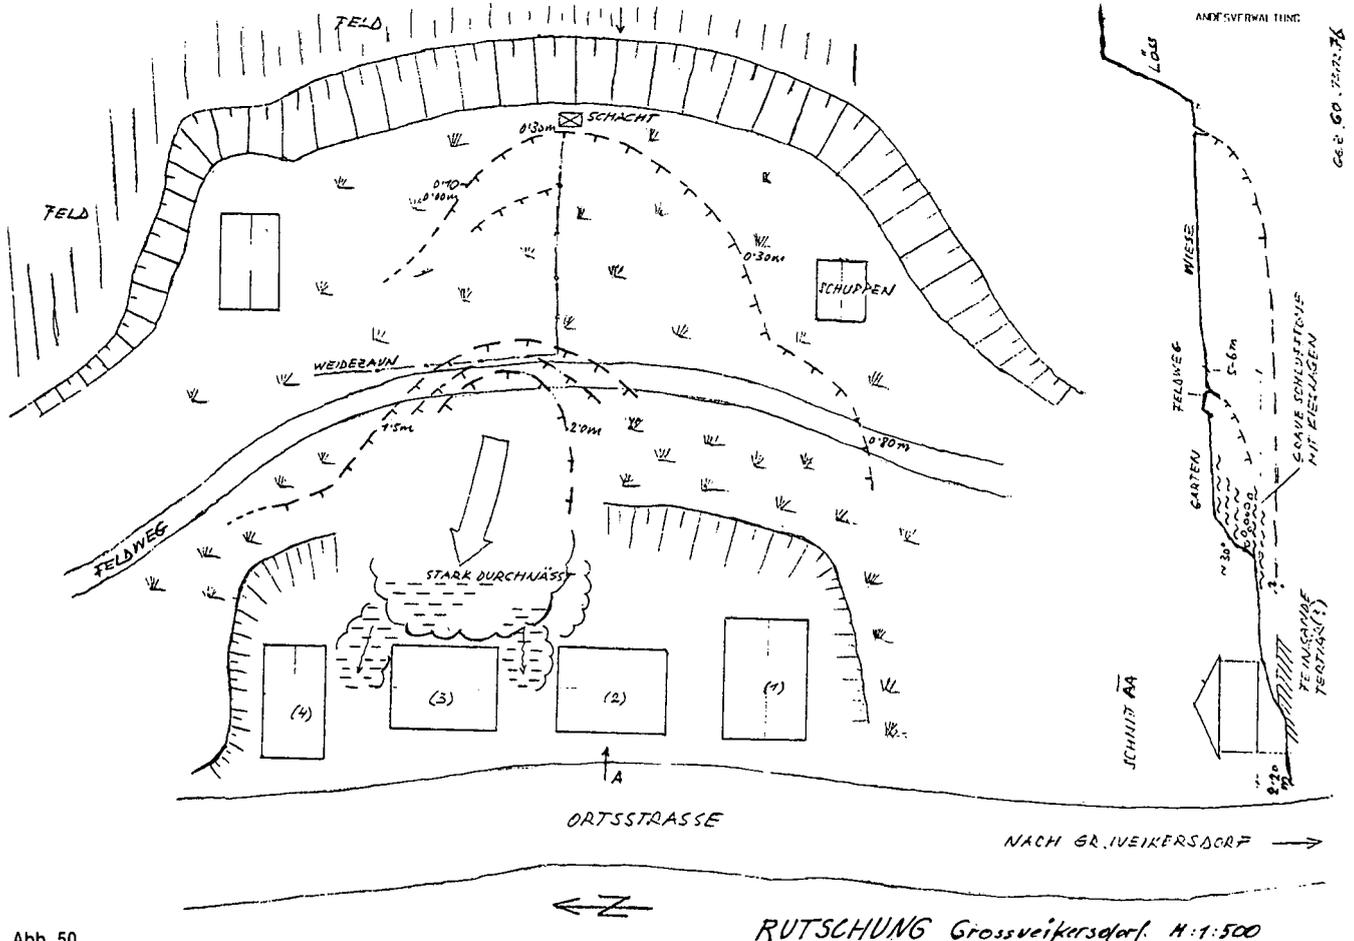
Abb. 50.
Rutschung Großweikersdorf, 1976, Lageplan.
Originalmaßstab 1 : 500, verkleinert auf 61 %.

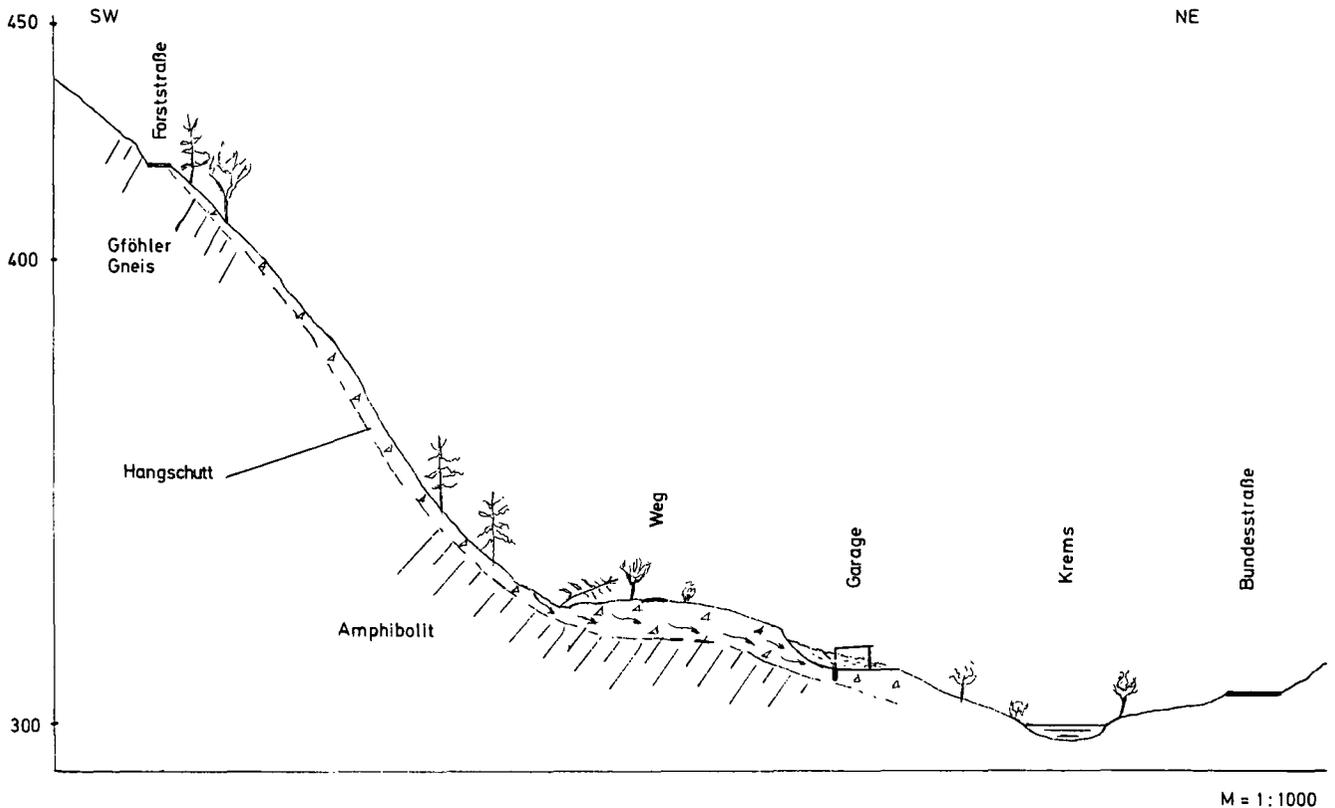
Abb. 54.
Rutschung Senftenberg, 1982, Hangprofil.
Originalmaßstab 1 : 1000, verkleinert auf 61 %.

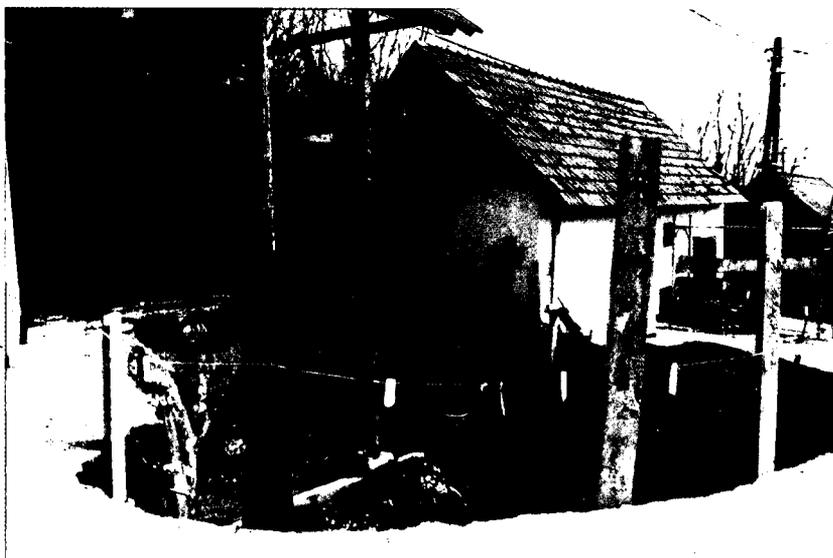
Abb. 56.
Senkungstrichter im Löß nach Kellereinsturz, Gemeinde Stillfried a.d. March, 1979.

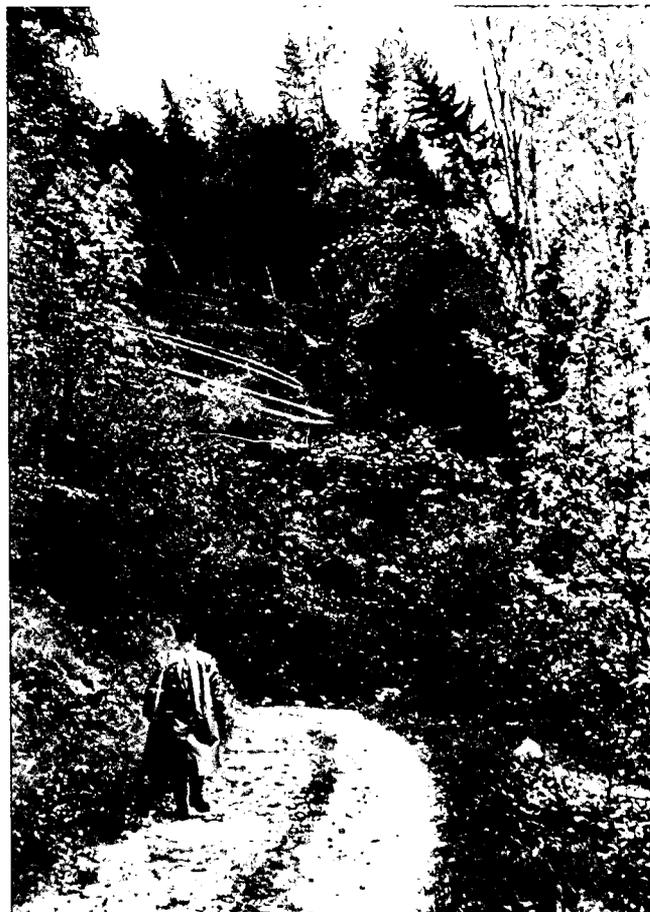
Abb. 59.
Murgang Lunz am See, Überschüttung des Rechbergweges durch die Mure.

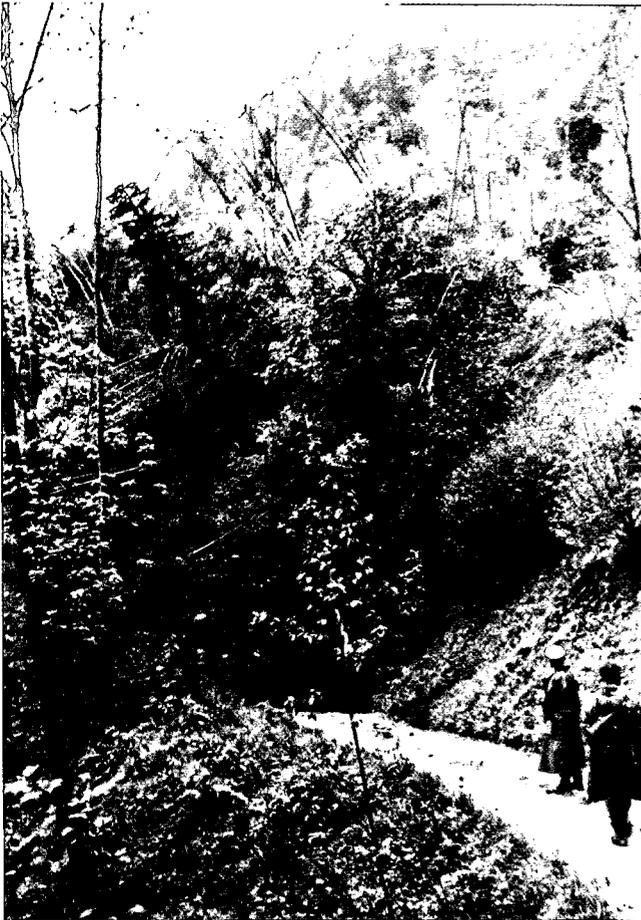
Abb. 60.
Murgang Lunz am See, Überschüttung des Rechbergweges durch die Mure.

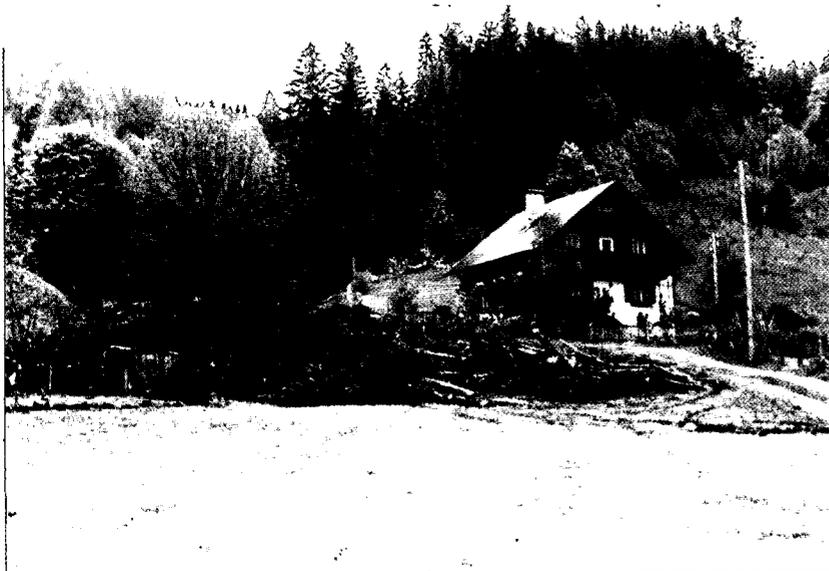
Abb. 61.
Murgang Lunz am See, Ende des östlichen Astes der Mure nahe dem Haus Ruttner.

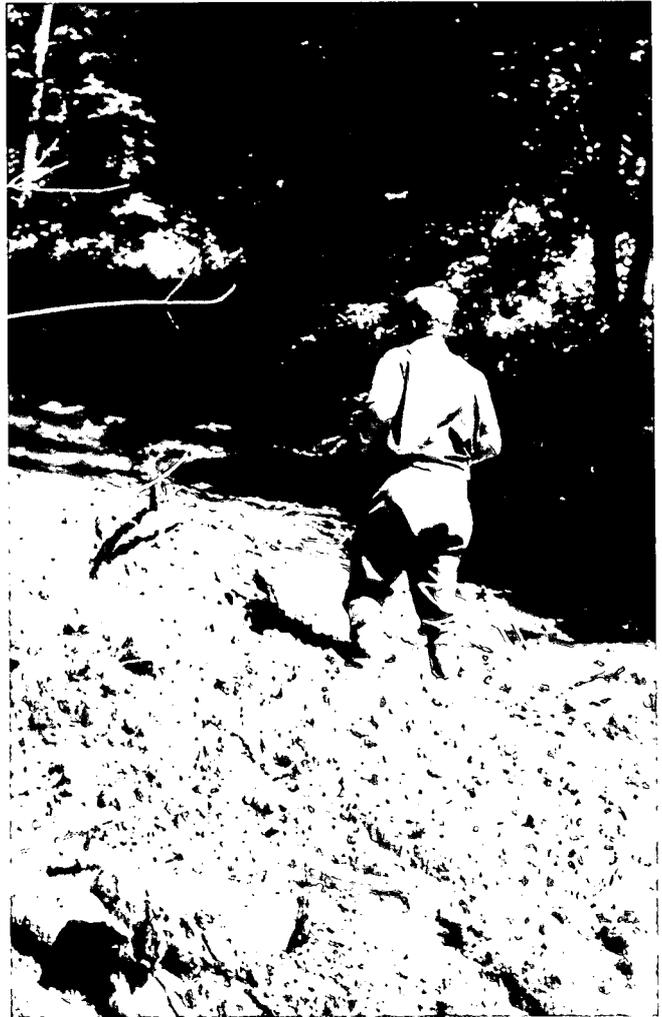
Abb. 63.
Murgang Lunz am See, Murbrei im Bereich des östlichen Murarmes.

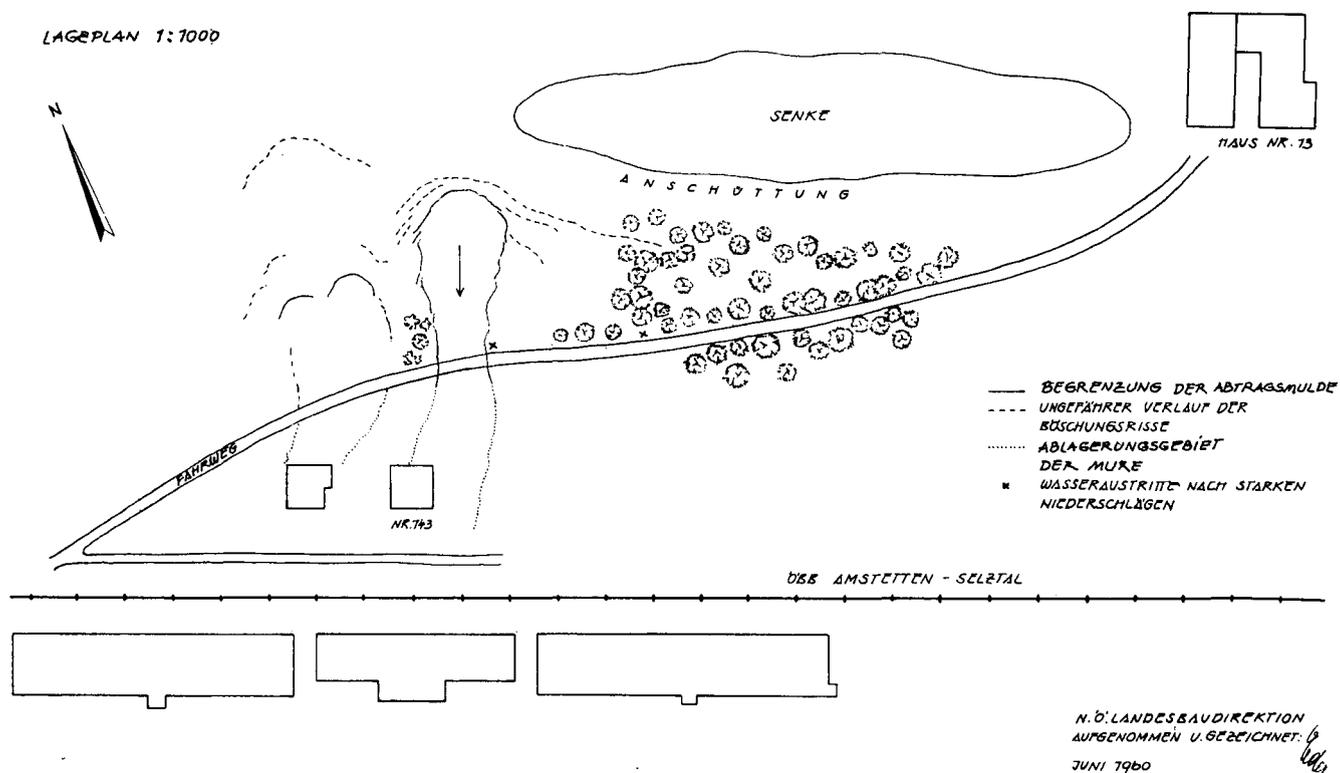
Abb. 65.
Murgang am Südhang des Sonntagberges, 1959, Lageskizze.
Originalmaßstab 1:1000, verkleinert auf 64 %.

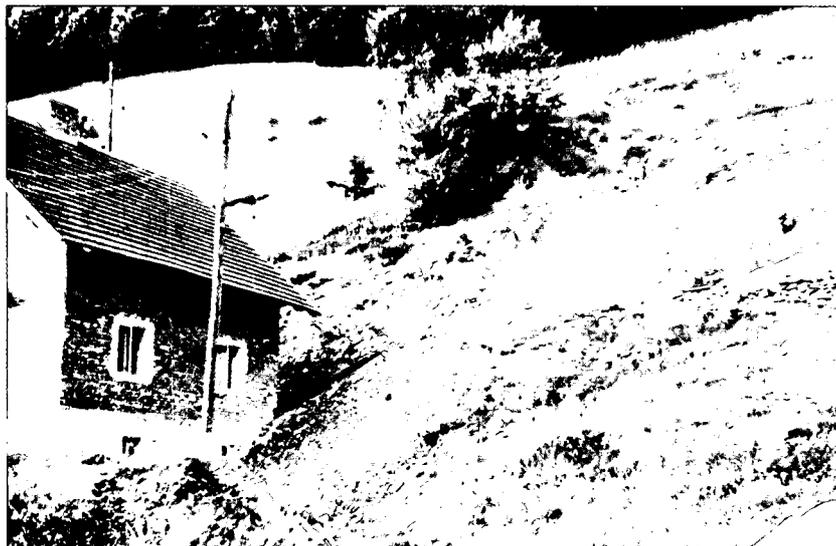
Abb. 66.
Murgang Sonntagberg; östlicher Murarm und Haus 143 nach Abräumung des größten Teiles der abgeflossenen Schuttmassen.
