Massenbewegungen in Niederösterreich 1953 – 1990

Von HARALD SCHWENK*)

*Niederösterreich
Massenbewegungen
Steinschläge
Felsstürze
Bergstürze
Rutschungen
Muren
Statistik*

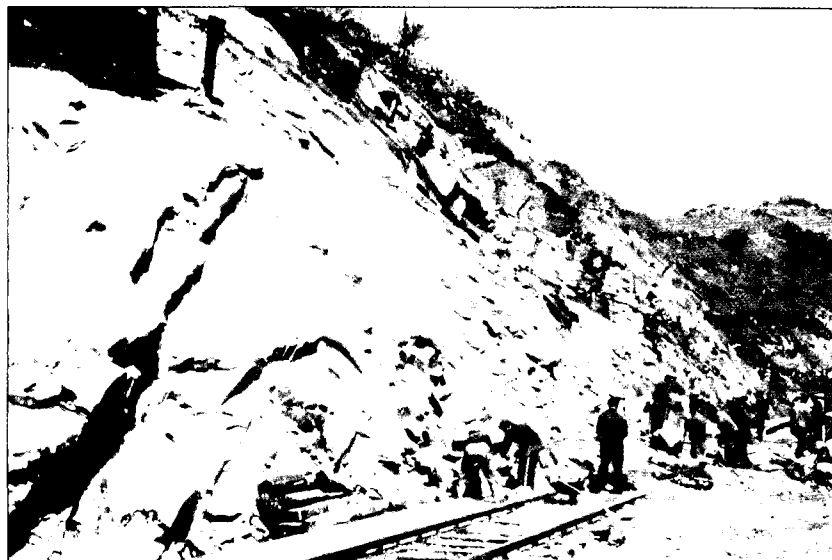
dertwende unterschrittenen Marmorzug in der Nacht ca. 450 m³ Fels auf die Gleisanlage der Donauuferbahn und blockierten die Strecke (Abb. 6). Der erste in den Morgenstunden kommende Personenzug fuhr trotz Sofortbremsung auf die Felstrümmer auf. Ein oder zwei Personen kamen durch den plötzlichen Stopp zu Fall und trugen leichte Verletzungen davon. Die Ursache des kleinen Felssturzes war zweifellos eine Auflockerung des Gesteinsverbandes entlang einer oder mehrerer steil gegen die Gleisanlage einfallender Bankungsfugen des Marmors durch Verwitterung. Nach dem

Abb. 6.
Blockabstürze bei Spitz a.d. Donau, 1963.

Zeitpunkt zu schließen, werden wahrscheinlich vor allem Frostsprengungen in den vergangenen Wintermonaten die entscheidende Auflockerung bewirkt haben.

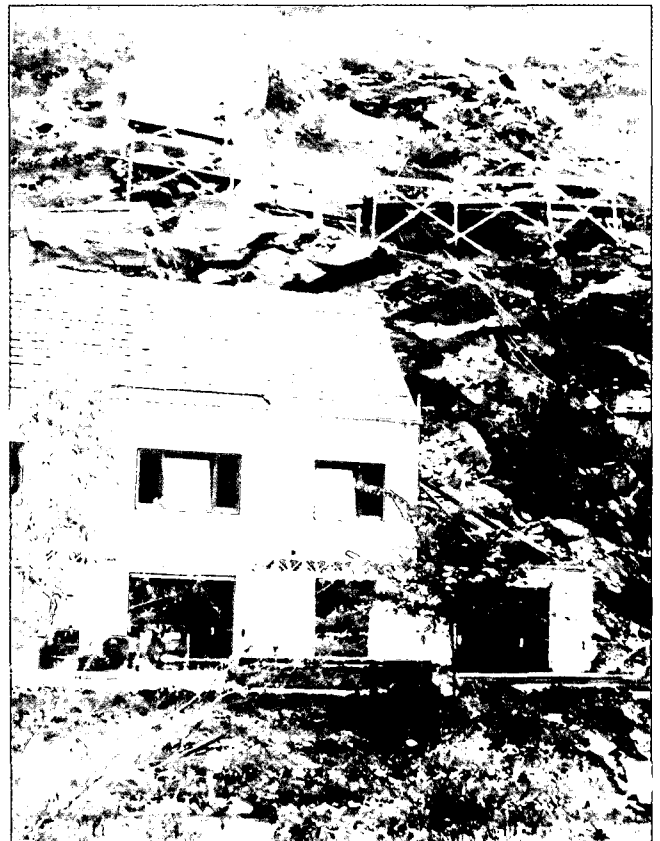
Abb. 8. →
Felssturz Ufergasse in Krems a. d. Donau, Juli 1975.
Abräum- und Sanierungsarbeiten.

Von den 12 Felsstürzen bedrohten oder beschädigten 10 Straßen (Abb. 7), Wege oder Gleisanlagen der ÖBB. Nur 2 mal wurden Häuser getroffen (Abb. 8).

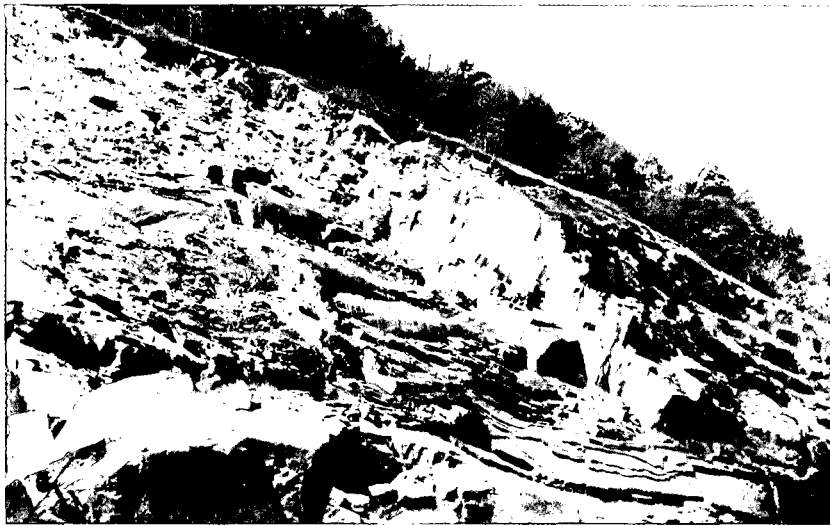
Abb. 10.
Steinbruch Spitz, teilweise geglättete Schicht- und Bankungsfugen.

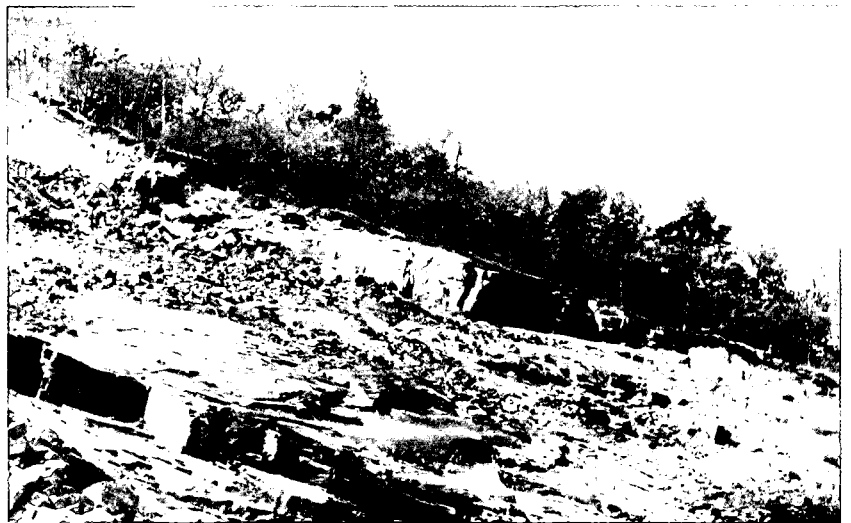
Abb. 11.
Steinbruch Spitz, teilweise geglättete Schicht- und Bankungsfugen.

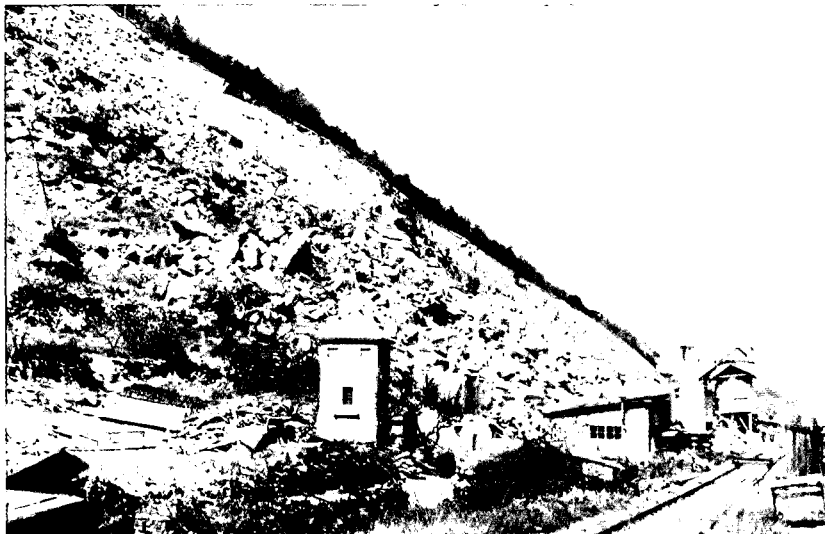
Durch den Gesteinsabbau, der von der Bahnstrecke gegen W bis WNW vorangetrieben wurde, hat man über eine Strecke von ca. 200 m den natürlichen Fuß der Marmorbänke immer stärker unterschritten und damit gegen eine der Grundregeln der Abbautechnik, nämlich einen geschichteten Gesteinskörper niemals von der Seite des Einfallens her anzuschneiden, verstoßen.

Abb. 12.
Steinbruch Spitz, Bergsturzhalde auf der ehemaligen Bruchsohle.
Blick von Süden.

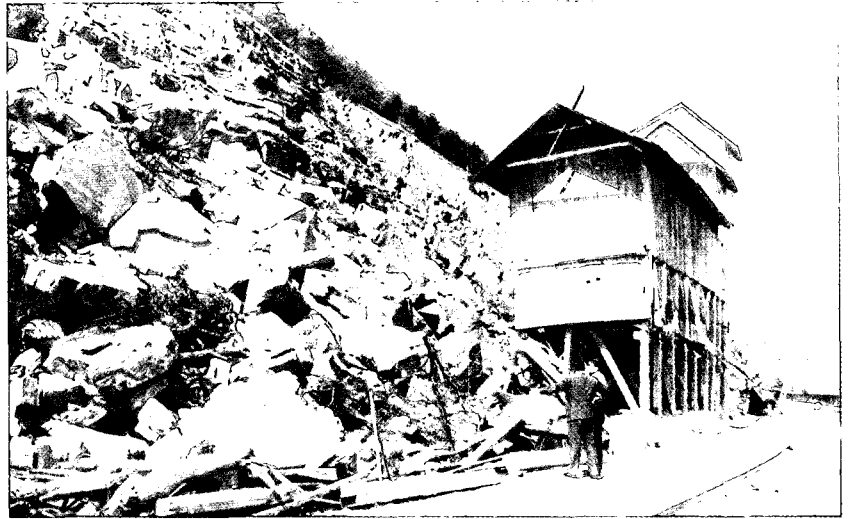
Abb. 13.
Steinbruch Spitz, Fuß der Bergsturzhalde, teilweise zerstörte Aufbereitungsanlage, Schienenstrang der ÖBB.

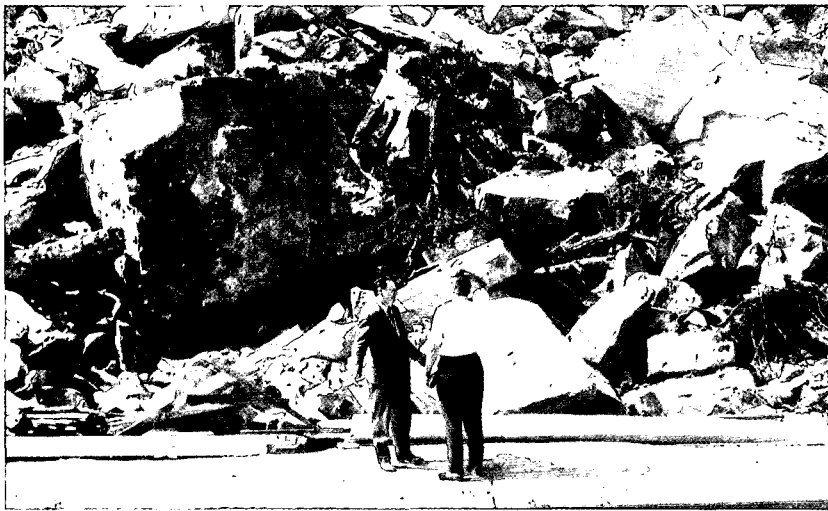
Abb. 14.
Steinbruch Spitz, Fuß der Bergsturzhalde, teilweise zerstörte Aufbereitungsanlage, Schienenstrang der ÖBB.

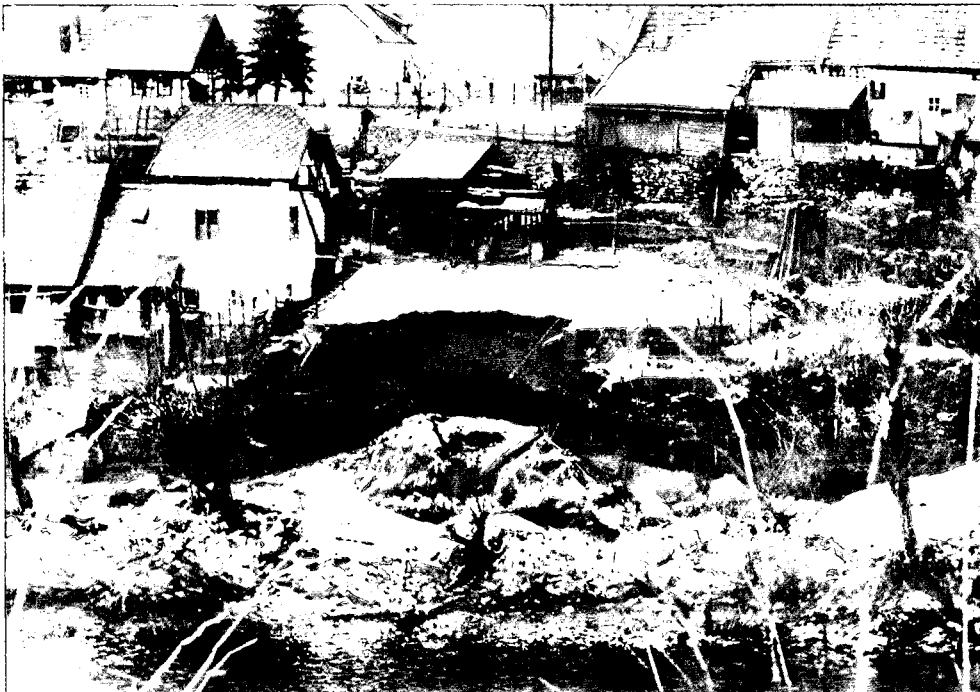
Abb. 24.
Zell a.d. Ybbs, Nachbruch der
Randzone einer Uferhöhle 1962.

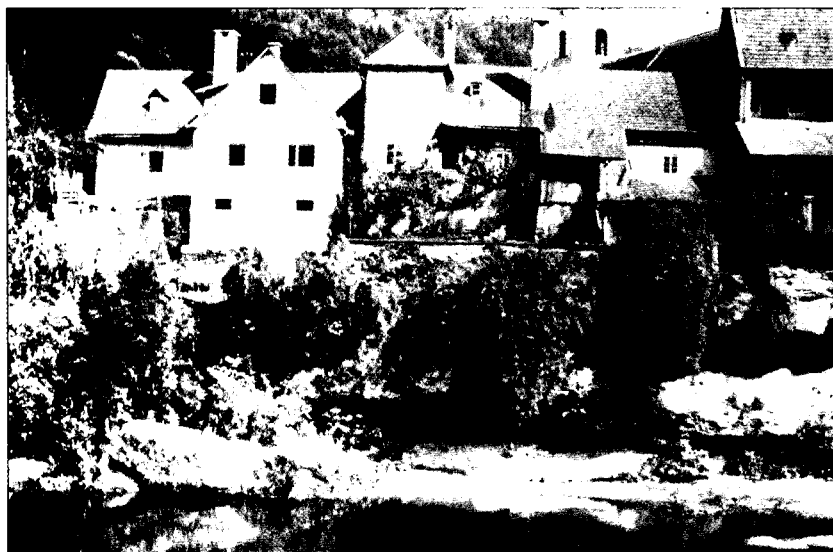
Abb. 25.
Zell a.d. Ybbs, Höhlenbildung im rechten Ybbsufer.

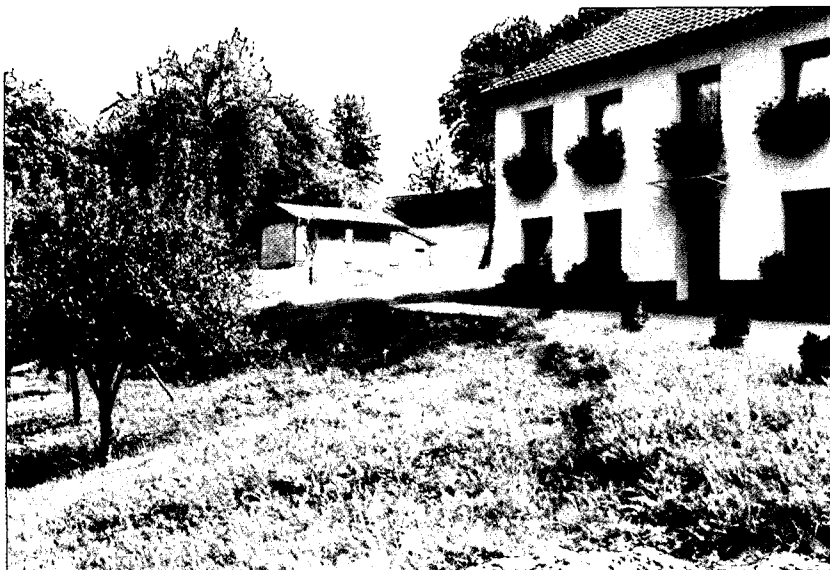
Abb. 30.
Böschungsrutschung im Jahre 1988 in der Gemeinde Wallsee-Sindelburg (Molasse).

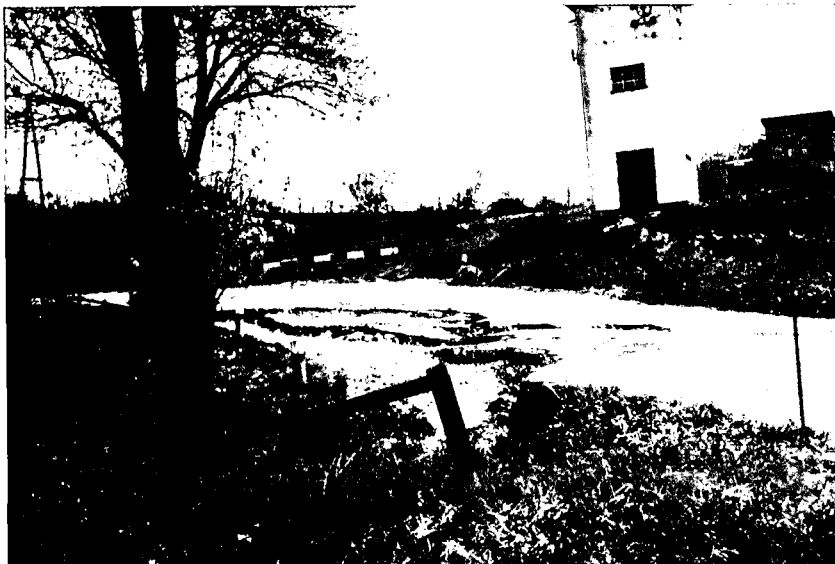
Abb. 31.
Böschungsrutschung in der Flyschzone nahe Breitenfurt, 1965.

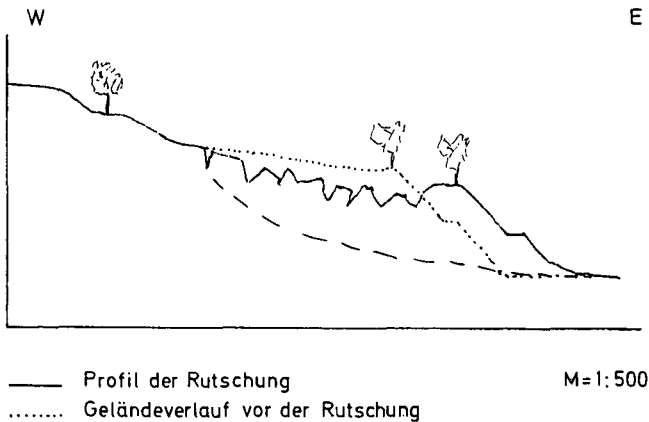
Abb. 34.
 Rutschung in Weißenkirchen in der Wachau, 1955, Zerlegung des bewegten Erdkörpers.

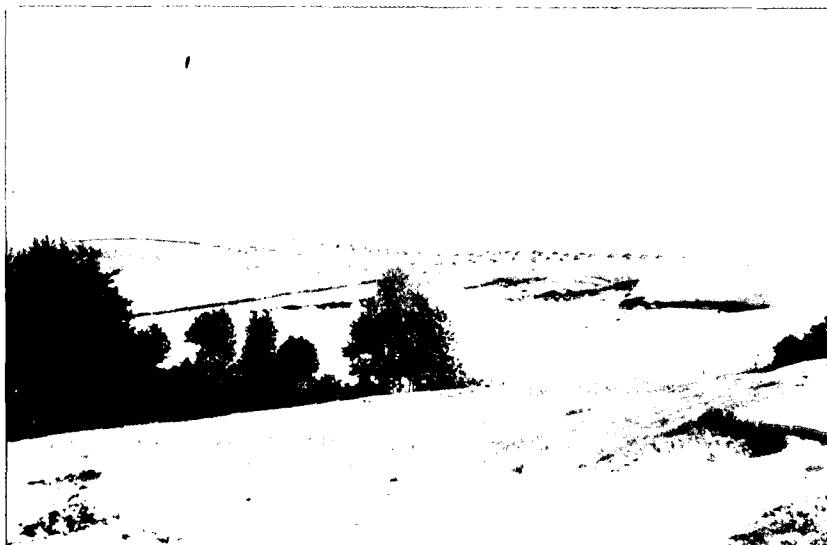
Abb. 39.
Rutschung Lembach; Begrenzungstriß in der westlichen Hälfte des Rutschgebietes; 1965.

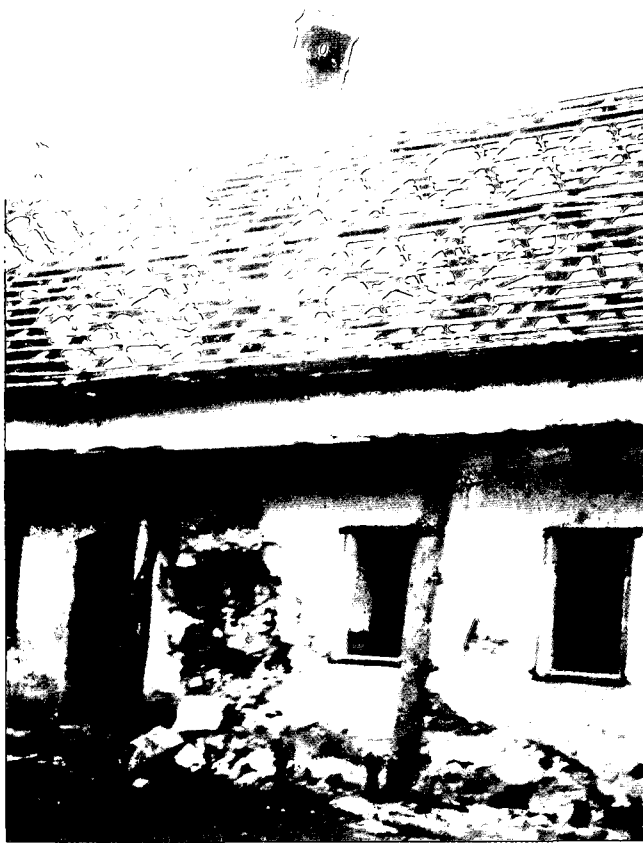
Von der Bewegung war, wie die Untersuchungen zeigten, nur die über Gesteinen der Flyschzone ausgebildete schluffig-tonige, mit sandigen Lagen versetzte Verwitterungsbodendecke erfaßt worden. Die Bewegungsweite dürfte kaum mehr als 0,5 bis 0,8 m betragen haben.

Abb. 44.
Rutschung Fischerhof, 1965, zerstörtes Wohngebäude.

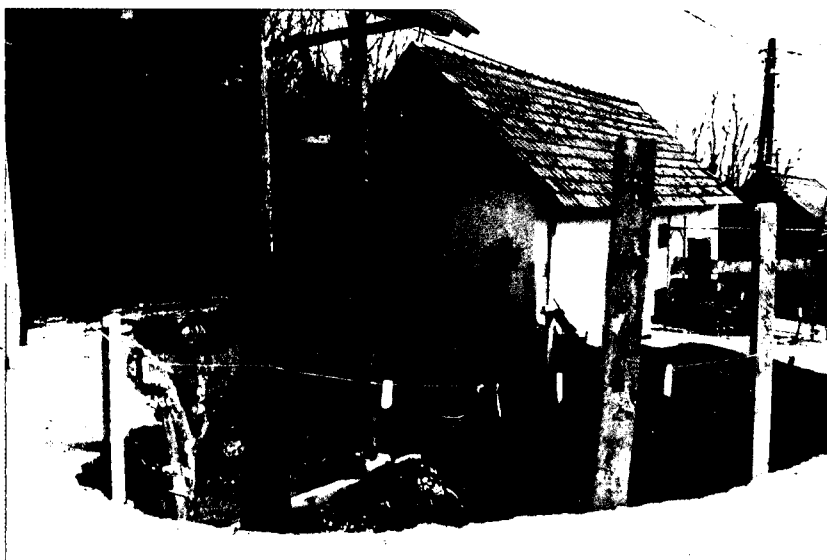
Abb. 56.
Senkungstrichter im Löß nach Kellereinsturz, Gemeinde Stillfried a.d. March, 1979.

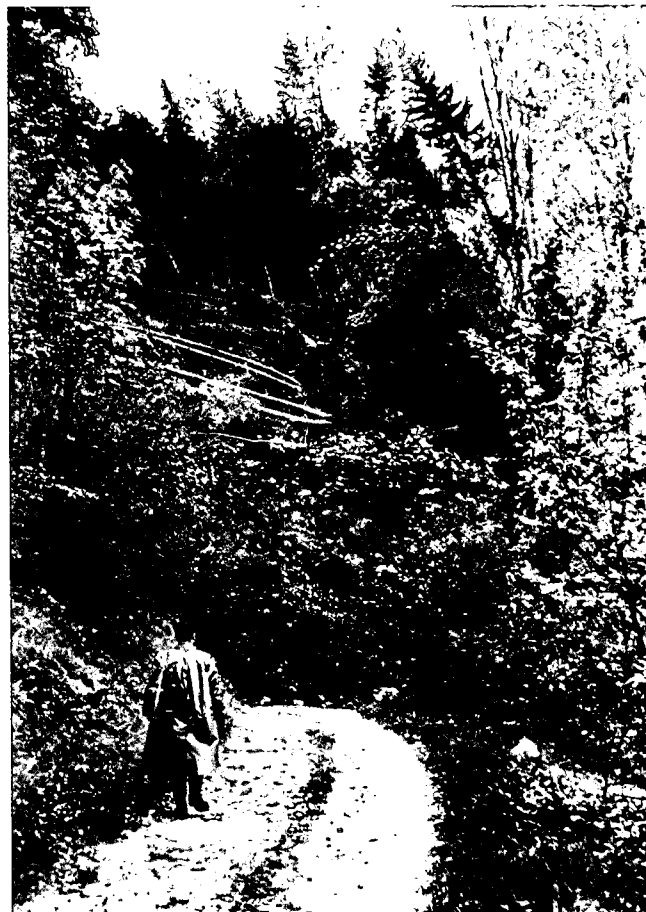
Abb. 59.
Murgang Lunz am See, Überschüttung des Rechbergweges durch die Mure.

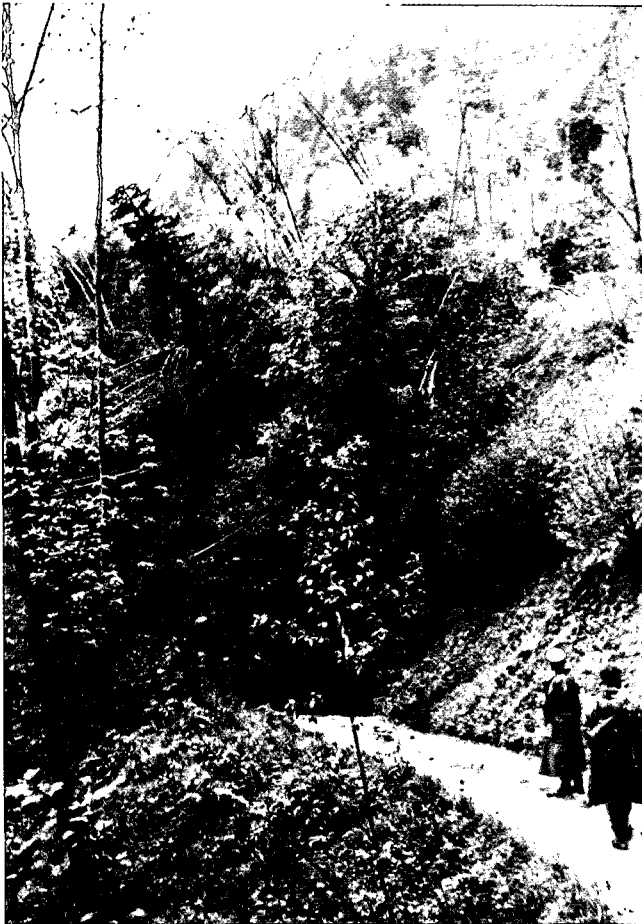
Abb. 60.
Murgang Lunz am See, Überschüttung des Rechbergweges durch die Mure.

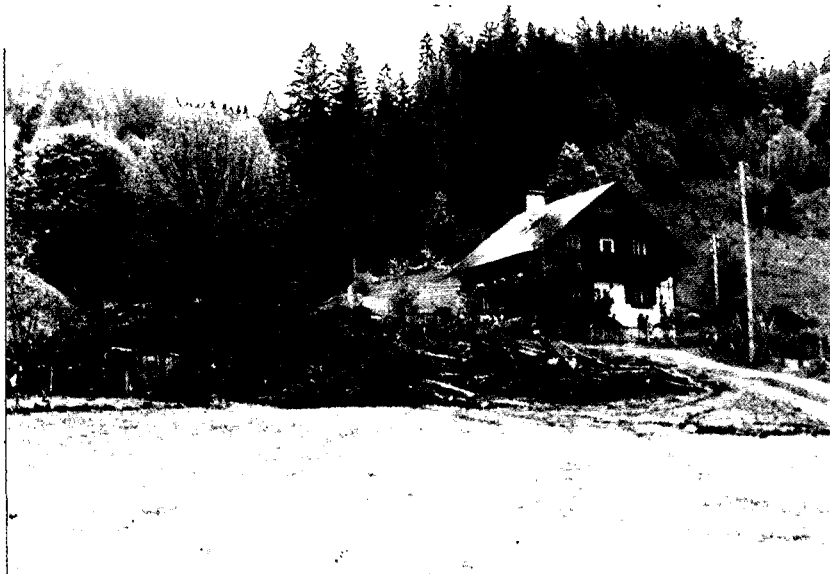
Abb. 61.
Murgang Lunz am See, Ende des östlichen Astes der Mure nahe dem Haus Ruttner.

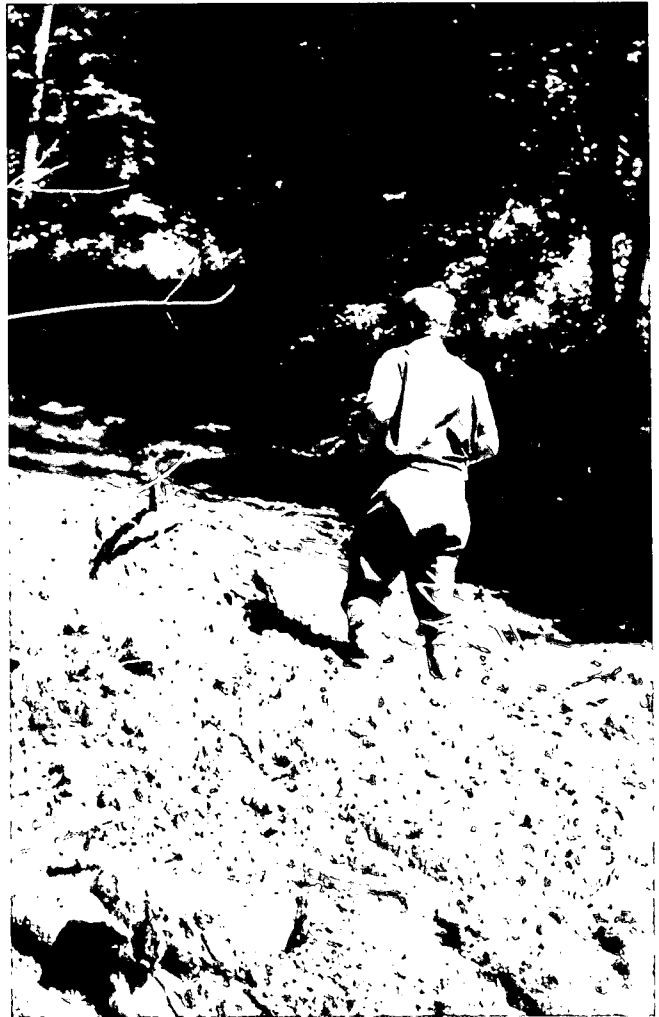
Abb. 63.
Murgang Lunz am See, Murbrei im Bereich des östlichen Murarmes.

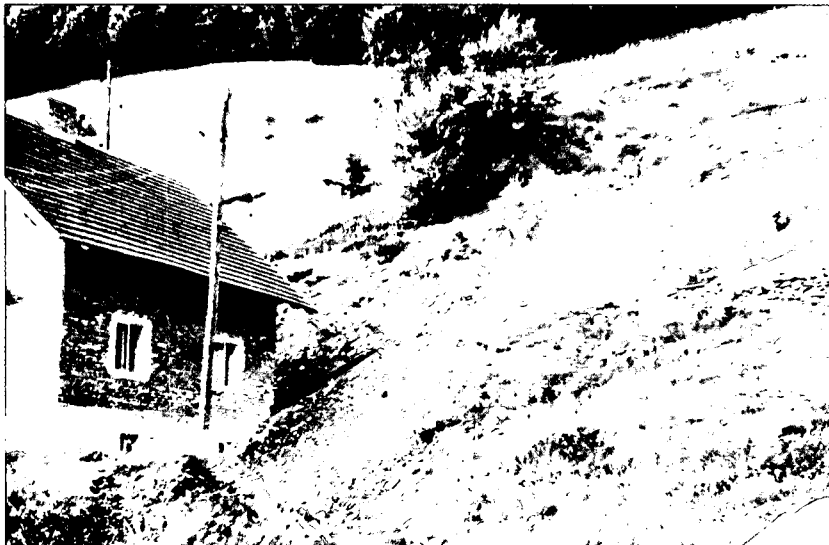
Abb. 66.
Murgang Sonntagberg; östlicher Murarm und Haus 143 nach Abräumung des größten Teiles der abgeflossenen Schuttmassen.
