Fragen der Wetterbeständigkeit natürlicher Bausteine.

Erläutert an Beispielen aus Niedersachsen und Westfalen.

Von Prof. Dr. Dr. G. Frebold, Leiter der Forschungsstelle für Technische Geologie, Technische Hochschule Hannover.

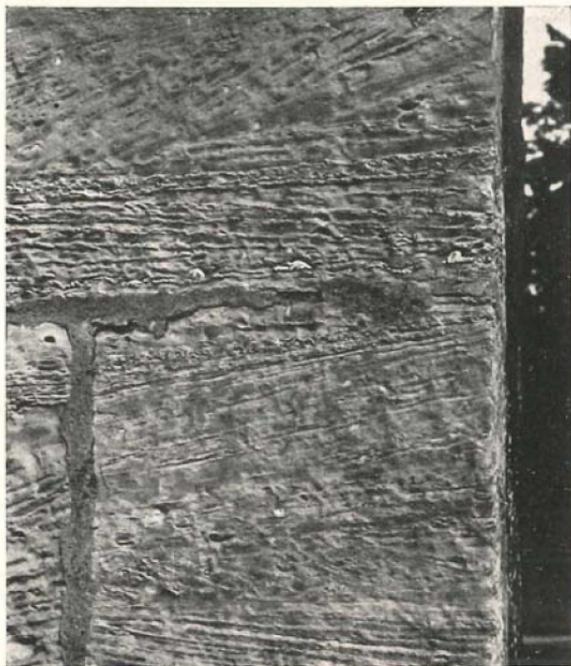
Abbildung 1

Kalkstein ist sehr oft als Baustein für Hochbauten im Mittelalter verwendet worden, zumeist freilich in der Form des Bruchsteinmauerwerks, seltener in Gestalt bearbeiteter Werksteine. Man darf annehmen, daß in den meisten Fällen das Bruchsteinmauerwerk aufgehender Wände ursprünglich verputzt gewesen ist und nur besonders hervortretende Ecken und Kanten (Lisenen, Streben usw.) von vornherein aus unverputzten Werksteinen hergestellt wurden. In diesen Fällen wie auch in jenen, in denen das Bruchsteinmauerwerk nie verputzt gewesen ist, macht sich — worauf weiter unten noch einzugehen sein wird — ein bemerkenswerter Unterschied in der Wetterbeständigkeit von Bruchsteinen und Werksteinen des gleichen Materials bemerkbar: bearbeitete Werksteine aus Kalkstein fallen in sehr vielen Fällen der Verwitterung eher anheim als unbearbeitete Bruchsteine. I. a. ist die Verwitterung von Kalkstein (ausschließlich Marmor und Dolomit) auf dem freien Lande sehr gering und nur in seltenen Fällen sofort sichtbar, eine Folge des an aggressiven Substanzen sehr armen Klimas auf dem freien Lande. In dicht bebauten Klein- und Großstädten jedoch sind die Verwitterungserscheinungen infolge der an Kohlensäure oder Schwefelsäure merklich angereicherten Luft sehr deutlich, ganz besonders an bearbeiteten Werksteinen, von fein bearbeiteten Bildwerken an den Außenteilen ganz zu schweigen; oft genug sind gerade letztere, wie z. B. die mannigfaltigen Epitaphien, bis zur Unkenntlichkeit verwittert. An den meist mit Glatfläche bearbeiteten Werksteinen der gotischen Epoche beginnt z. B. die Verwitterung flächenhaft mit der Verwischung der einzelnen Schlagspuren, die oberflächliche Auflösung des Kalksteins durch die gerade in dicht bebauten Stadtteilen angereicherten aggressiven Substanzen ebnet die Flächen ein und erschwert so ganz außerordentlich die Bestimmung der steinmetzmäßigen Bearbeitung nach Stilepochen. (Tafel I, Abb. 1).

Tafel I, Abb. 1: St. Paulskirche, Halberstadt. Mauerwerk an der Südwestseite des Westwerkes. Material: Kalk des Unt. Muschelkalkes. Die Feinschichtung, z. T. Diagonalschichtung des meist dichten, in einigen Lagen flaserigen Kalkes ist durch die Verwitterung scharf herausgearbeitet und hat jede Spur einstiger Oberflächenbearbeitung verwischt. Alter des Mauerwerks rd. 600 Jahre. Foto Frebold 1935.

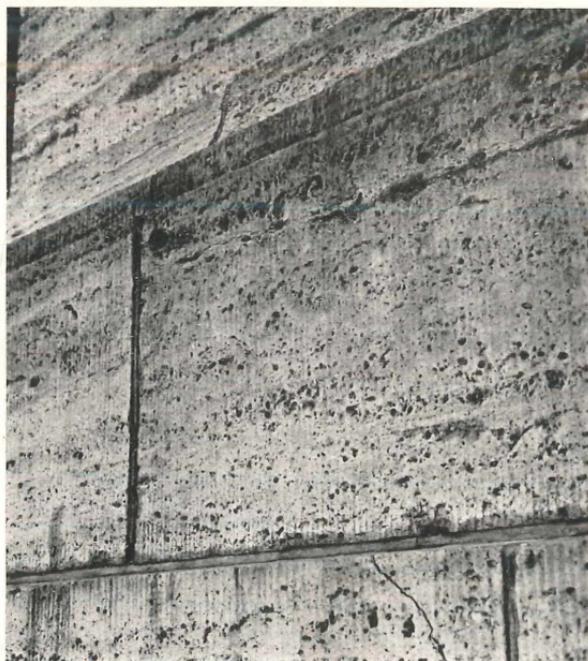
Abbildung 2

Die Einebnung der Werksteinflächen ist jedoch nur ein verhältnismäßig kurzer Zustand. Wo an der Hauptwetterseite die Niederschläge auf derartig eingebnete Werksteinflächen auftreffen, fließen sie unaufhörlich auf diesen nach unten hin ab. Sie verhindern zwar auf diese Weise meistens, daß sich auf Werksteinen der Hauptwetterseite eine Schmutzkruste absetzt, aber mit der Zeit bilden sich auf den Steinoberflächen mehr oder weniger deutlich senkrecht gerichtete, oft unterbrochene Ablaufrillen von 2—3 mm Breite und 1—2 mm Tiefe, in denen das auftreffende Niederschlagswasser bevorzugt abläuft und die infolgedessen immer weiter ausgearbeitet werden. Das Gefüge des Kalksteins leidet zwar darunter nicht merklich, aber die bearbeitete Werksteinfläche verliert auf diese Weise ihre so oder so gemusterte Ansichtsfläche und wenn Wert auf möglichst lange Erhaltung solcher Musterung gelegt wird, wäre zu überlegen, ob Werksteine (und auch Verblendung) aus Kalkstein in dicht bebauten Städten von der Verwendung nicht auszuschließen sind. Von mir ausgeführte Untersuchungen haben ergeben, daß modern scharrierte Werksteine aus Kalkstein in dicht bebauten Orten ihre Scharrierung in fast 20 Jahren beinahe völlig verlieren, sofern sie nicht neu scharriert sind (Tafel I, Abb. 2).

- Tafel I, Abb. 2: **Kandelabersockel vor dem Neuen Rathaus, Hannover.** Südseite des Sockels. Material: Travertin. Die Scharrierung der Quader ist bereits ziemlich verwischt und stellenweise ganz verschwunden. Foto Frebold 1938.

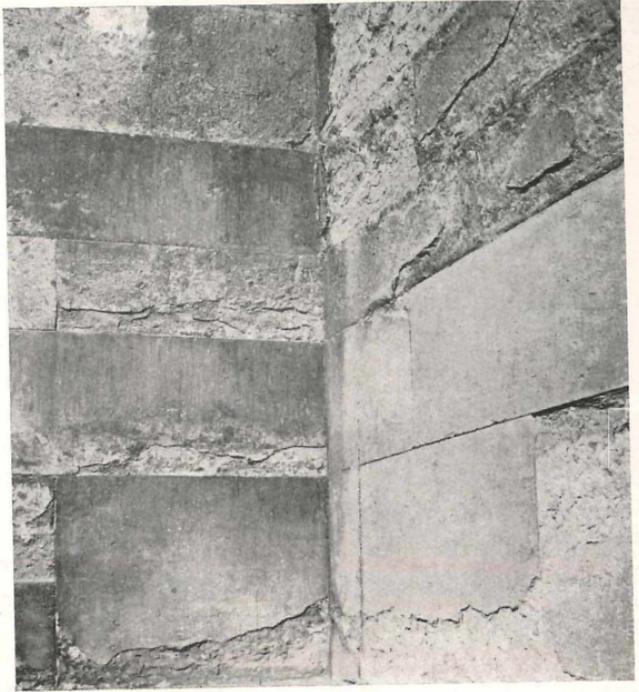
Abbildung 1

- Tafel II, Abb. 1: **Wiesenkirche, Soest.** Aufgehendes Mauerwerk an der Südseite des Langhauses. Material: grüner glaukonithaltiger Kalksandstein des Scaphitenpläners (Obere Kreide) der Umgegend von Soest. Die Quader sind scharriert, ihre Oberflächenzonen in 0,5—1,0 cm Dicke platzen infolge Gipstreibens ab, die dadurch freigelegte Gesteinsoberfläche ist stark zermürbt. Stellenweise sind regelrechte Aufbeulungen der abplatzenden Gesteinszonen durch Gipstreiben zu beobachten. Alter des Mauerwerks rd. 600 Jahre, bei der Wiederherstellung 1846—1882 überarbeitet. Foto Frebold 1935.

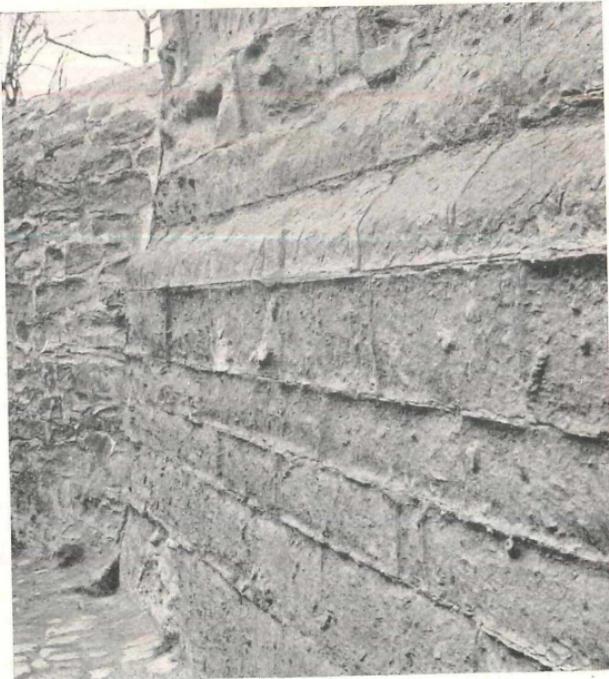
Abbildung 2

Zerstörungen, wie sie in Soest (Patroklusdom, Wiesenkirche, Paulskirche usw.) (Tafel II, Abb. 1 und 2) oder Anröchte (Pfarrkirche) zu beobachten sind, fehlen in Münster i. W. meistens. Der Fall, daß der Grünsandstein am Sockelmauerwerk der Paulskirche in Soest schneller verwittert als der die Quader verkittende Mörtel, dürfte wohl einzig in seiner Art sein.

- Tafel II, Abb. 2: **St. Paulskirche, Soest.** Sockelmauerwerk an der Westseite des Turmes. Material: grüner glaukonithaltiger Kalksandstein des Scaphitenpläners (Obere Kreide) der Umgegend von Soest. Die Quader sind durch ständiges Abblättern ihrer Oberflächen infolge Gipstreibens soweit zurück verwittert, daß die Mörtelfugen leistenartig über die Ansichtsflächen hervorragen. Die nur aus Kalk bestehenden Schalen von Fossilien verwittern langsamer und ragen daher reliefartig aus den Ansichtsflächen der Quader heraus. Das Sockelgesims ist stark zugerundet und blättert ständig ab. Alter des Mauerwerks rd. 600 Jahre. Foto Frebold 1935.

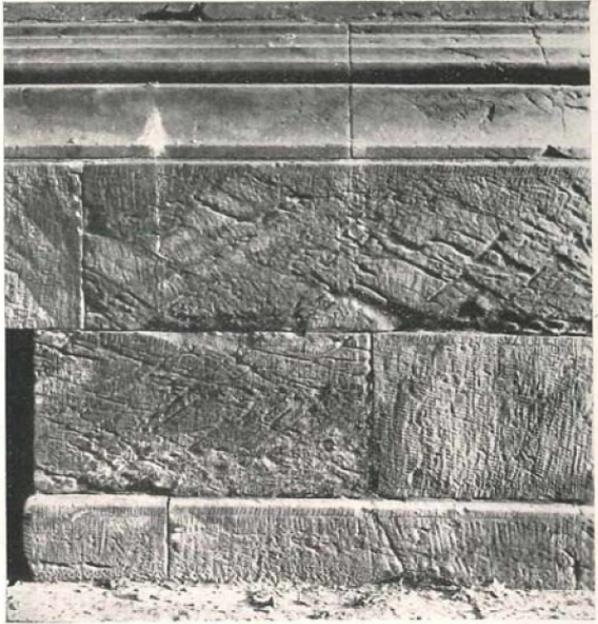
Abbildung 1

- Tafel III, Abb. 1: **Reichsbahndirektion Hannover, ältester Bauteil Ecke Ernst-August-Platz und Thielenstraße.** Sockelmauerwerk in der Thielenstraße, nach Südwesten gelegen. Material: Hilssandstein von Ostlutter bei Lutter a. Bge. Quader gekrönel mit Randschlag. Die charakteristische Diagonalklüftung ist durch die Verwitterung stark herausgearbeitet, die Umgebung der Klüfte ist durch abgeschiedenes Brauneisen völlig zermürbt und sandet stark ab oder bricht in Stücken heraus. Dieser Zustand lag etwa 1937 vor und ist heute nicht mehr sichtbar. Die Ansichtsflächen der Quader sind 0,10 m und mehr tief herausgemeißelt und mit Platten von Obernkirchener Sandstein verblendet worden. Alter des Mauerwerks etwa 70 Jahre. Foto Frebold 1937.

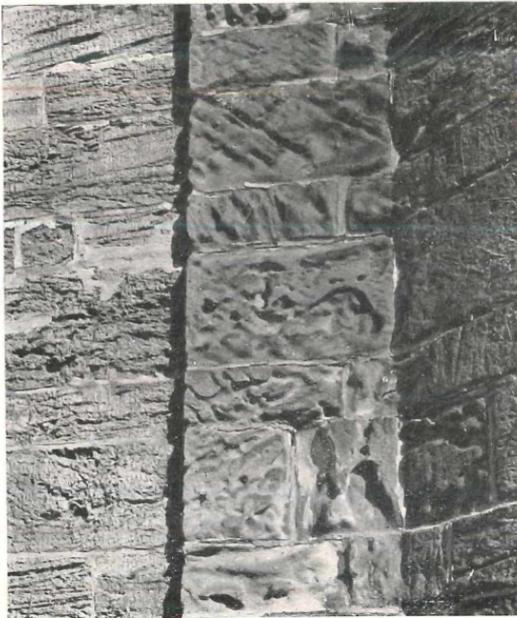
Abbildung 2

Eine bei Goslar a. H. befindliche Eisenbahnüberführung ist in den Flügelmauern der Widerlager aus etwas glaukonitischem Kalksandstein (sog. Sudmerberg-Konglomerat), an den Stirnseiten der Widerlager aus etwas glaukonitischem Hilssandstein errichtet (6). Im Laufe der Zeit sind in beiden Gesteinsarten tiefe, meist der Schichtung folgende Rillen, Hohlkehlen und narbenartige Löcher hineingewittert (Tafel II, Abb. 2). Diese Verwitterung ist zumal für den Hilssandstein sehr auffällig und sonst in Goslar oder anderen Orten, wo Hilssandstein verwendet wurde, nicht wieder zu beobachten, auch nicht an Eisenbahnbrücken, bei denen ebenfalls Hilssandstein verwendet wurde. Wohl aber läßt sich an älteren Bauten Goslars, soweit bei ihnen das Sudmerberg-Konglomerat verwendet wurde, in vielen Fällen eine ähnliche, wenn auch nicht so weit gehende Verwitterung in Rillen, Hohlkehlen und dgl. beobachten. Daraus geht hervor, daß der an der Eisenbahnbrücke zu beobachtende Zerstörungsprozeß seinen Ausgang vom Sudmerberg-Konglomerat nimmt. Und zwar handelt es sich um Zersetzung durch aggressive Substanzen, die, wie Kohlensäure und Schwefelsäure, durch den Rauch der vielen über die Brücke fahrenden Lokomotiven hier besonders angereichert werden und sich hinter dem Bahndamm und den Widerlagern sowie unter der Brücke verfangen und infolgedessen nachhaltig wirken können. Es entstehen durch Einwirkung der Schwefelsäure sulfatische Lösungen, die in der Quaderoberfläche wandern und durch die Mörtelfugen hindurch in die

Sandsteinquader gelangen. Wie in den Quadern aus Sudmerberg-Konglomerat, so kristallisiert daher auch in den Hilssandsteinquadern Gips aus, der durch sein Treiben den Sandstein an Stellen, deren Porosität durch besondere Schichtung und damit verbundene Kapillarität größer ist, zermürbt und damit zur Bildung der Hohlkehlen führt. Mit der Reichweite dieser Wanderung sulfatischer Lösungen steht im Einklang, daß die Hohlkehlenbildung in einem gewissen Abstände von den Quadern aus Sudmerberg-Konglomerat unter der Brücke endet. Der Vorgang gleicht grundsätzlich demjenigen, der bei Ausbesserungsarbeiten an der Wiesenkirche in Soest von Grün (5) beobachtet wurde. Hier zeigte sich nämlich, daß selbst der bekanntlich äußerst wetterbeständige Obernkirchener Sandstein, der an die Stelle besonders stark verwitterter Grünsandsteinquader gesetzt wurde, nach einigen Jahren das gleiche Abplatzen infolge Gipstreiben zeigte wie der Grünsandstein. Auch hier waren die im Grünsandstein durch Schwefelsäure gebildeten sulfatischen Lösungen in den Obernkirchener Sandstein gewandert und hatten selbst ihn zerstört.

- Tafel III, Abb. 2: **Eisenbahnbrücke über die Straße Goslar-Oker am Nordostausgang von Goslar.** Südseite des westlichen Widerlagers. Material: links schwach glaukonitischer, sandiger, konglomeratischer Kalk des Emschers (Obere Kreide), sog. Sudmerberg-Konglomerat vom Sudmerberg bei Goslar; in der Mitte und rechts Hilssandstein (von Langelsheim? oder von Ostlutter bei Lutter a. Bge.?). Das Sudmerberg-Konglomerat ist schichtenweise stark zerfressen, der Hilssandstein z. T. nach der Diagonalklüftung in Hohlkehlen und Löchern stark ausgesandet und zermürbt. Die Bearbeitung der Ansichtsflächen des Hilssandsteins ist völlig verschwunden, diejenige des Sudmerberg-Konglomerates (Scharrierung) vereinzelt noch erkennbar. Alter des Bauwerks rd. 60 Jahre. Foto Frebold 1935.

Aus diesen kurzen Andeutungen, für die sich noch weitere Beispiele beibringen ließen, ergibt sich die wichtige Forderung, die gleichzeitige Verwendung von Kalkstein oder Kalksandstein neben Sandstein unbedingt zu vermeiden.
