Geotechnische Sanierungsarbeiten auf der Festung Hohensalzburg

Von Leopold Müller-Salzburg, Edwin Fecker und Gottfried Tichy

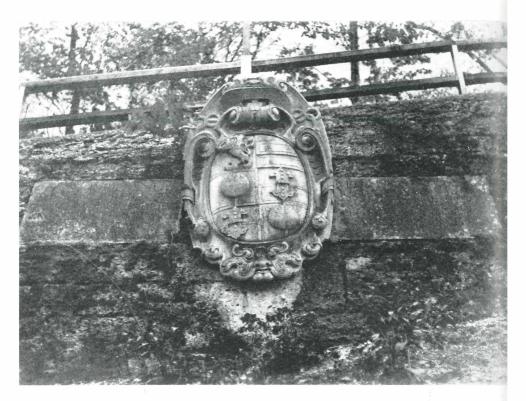
Noch im Jahrhundert der Erbauung dieses schönen Torbogens mußte unter Erzbischof Max Gandolf von Kuenburg im Jahre 1675 die Straßenstützmauer östlich des Sperrbogens erneuert werden. Die Inschrifttafel (Abb. 3) mit dem Wappen des Erzbischofs enthält folgenden Wortlaut:

Abb. 3 Stützmauer östlich des ersten Sperrbogens aus dem Jahre 1673.

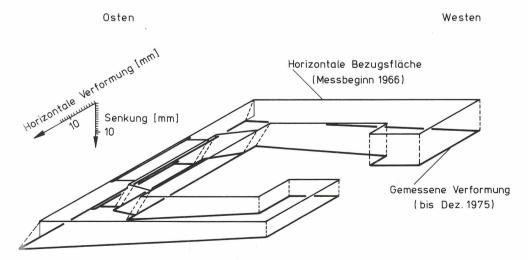
Wie bereits erwähnt, konnten die Verformungen und Setzungen des Bauwerkes schon seit 1953 beobachtet werden. In Abb. 4 sind die Verformungen im Zeitraum 1966—1975 dargestellt. Dem Diagramm ist zu entnehmen, daß sich das Bauwerk mit einem Verschiebungsbetrag von etwa 1 mm/Jahr vom Berg weg bewegte. Dies konnte mit einem tief im anstehenden Fels verankerten mechanischen Verschiebungsmeßgerät (Extensometer) gemessen werden.

Aus den seit 1966 regelmäßig durchgeführten Nivellements ließ sich eine stetige Setzung des Gebäudes ablesen. Dabei zeigten die Meßpunkte an der Ostwand und auf der Talseite in dem westlichen Torbogen relativ geringe Unterschiede in den Senkungsbeträgen. Der bergseitige Meßpunkt im westlichen Torbogen setzte sich jedoch etwa doppelt so rasch, rund 11 mm in zehn Jahren. Im ganzen herrschen Verschiebungen in etwa hangparalleler Richtung vor. Dies ließ vermuten, daß in einem stetigen Zu-Tal-Kriechen des Festungsberghanges, welcher den Sperrbogen auf seinem Rücken trägt, die Ursache der Mauerdeformationen zu suchen sind. Tatsächlich wurde diese Annahme durch die vorgenommenen baugeologischen Untersuchungen bestätigt. Diese deckten auf, daß die meisten Bewegungen schon seit etwa 200

Abb. 4 Gemessene Verformung am ersten Sperrbogen, bezogen auf eine horizontale Bezugsfläche

Jahren in gleicher Richtung und Geschwindigkeit vor sich gegangen waren. Das raschere Absinken des bergseitigen westlichen Torbogen-Widerlagers ging auf eine Ausspülung von Feinteilen im Hangschutt durch einsickerndes Tagwasser zurück.

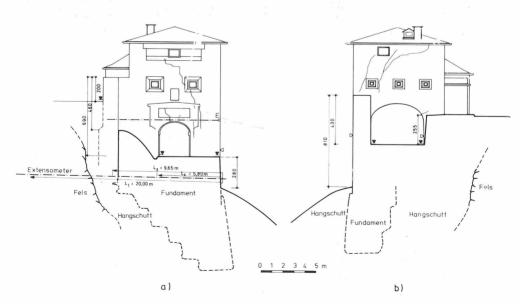
Die Folge dieser ungleichmäßigen Setzungsbewegungen waren Risse im Mauerwerk (s. Abb. 5 und 6). Durch Erkundungsbohrungen und Schächte konnte außerdem beobachtet werden, daß sich auch im Fundament unter dem östlichen Torbogen und in der bergseitigen Mauer Risse bzw. Spalten öffneten.

Abb. 5 Bauzustand des ersten Sperrbogens vor der Sanierung. Gestrichelte Linien: vermutete Grenzen. Dreiecke markieren die Meßpunkte. Die Extensometer sind mit E gekennzeichnet.

a) Toransicht Ost, b) Toransicht West

Da einzelne Teile des Baukörpers unterschiedliche Bewegungen ausführten, wären beim Fortbestehen dieser Tendenzen weitere Mauerrisse und in der Folge Zerstörungen unausbleiblich gewesen. Hauptaufgabe der Sanierung mußte daher sein, das gesamte Bauwerk wieder zu einem Baukörper zusammenzufügen und Stützmaßnahmen so auszubilden, daß Teilbewegungen einzelner Gebäudeteile unmöglich wurden. Darüber hinaus war anzustreben, weitergehende hangabwärts gerichtete Bewegungen, die mit hoher Wahrscheinlichkeit auch eine

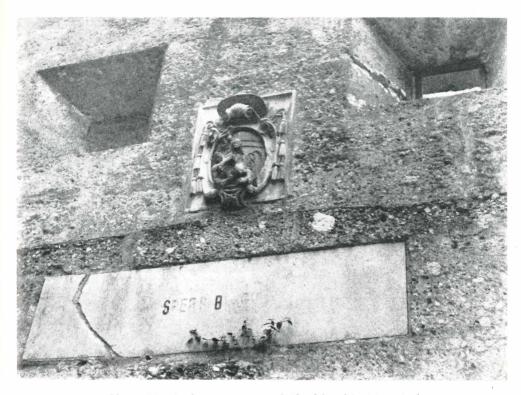
Wohl um die Jahrhundertwende muß die bereits erwähnte Inschriftplatte über dem Torbogen durch talseitige Setzungen des Fundamentes so zerbrochen gewesen sein, daß sie durch eine einfache Steinplatte ersetzt wurde.

Abb. 6 Risse in der erneuerten Inschrifttafel und im Mauerwerk

Nach Beendigung der Gründungsarbeiten wurden die Risse im Bauwerk mit Kunststoff ausgefugt, die Holzbalkenwand des Blockhauses freigelegt und die Mauerflächen zum Teil neu verputzt. Abb. 8 zeigt das Bauwerk nach Beendigung der Sanierungsarbeiten.

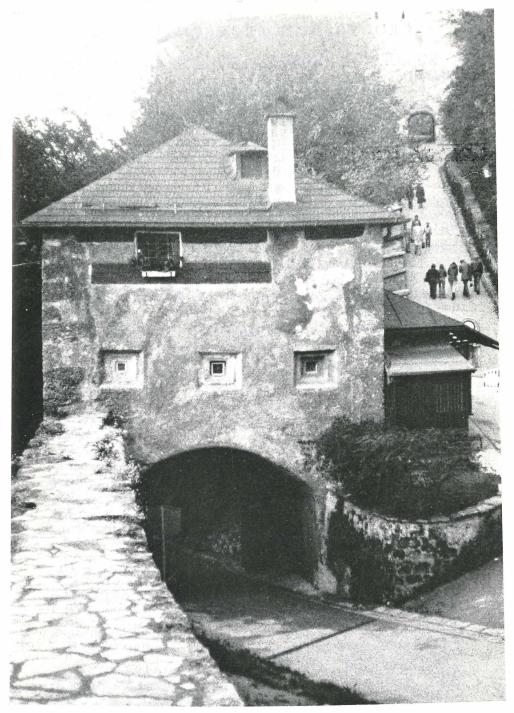
Abb. 8 Erster Sperrbogen nach der Sanierung. Toransicht von Westen
