Das Hotzenhaus – die Wiederentdeckung des Klausenhofes in Herrischried

von
HERMFRIED RICHTER, Wehr

Zusammenfassung: Der Hotzenwald hat eine besondere Form des Schwarzwaldhauses hervorgebracht: das „Hotzenhaus“. In den 70er Jahren entdeckte man ein schon längere Zeit nicht mehr bewohntes Bauernhaus dieses Typs in desolatem Bauzustand in Großherrischwand. Trotz vieler Hindernisse gelang es schließlich, dieses Hotzenhaus nach sorgfältigem Abbau an einem anderen Standort im alten Stil wieder aufzubauen und der Nachwelt zu erhalten. Heute ist der Klausenhof als historisch eingerichtetes Heimatmuseum zu besichtigen.

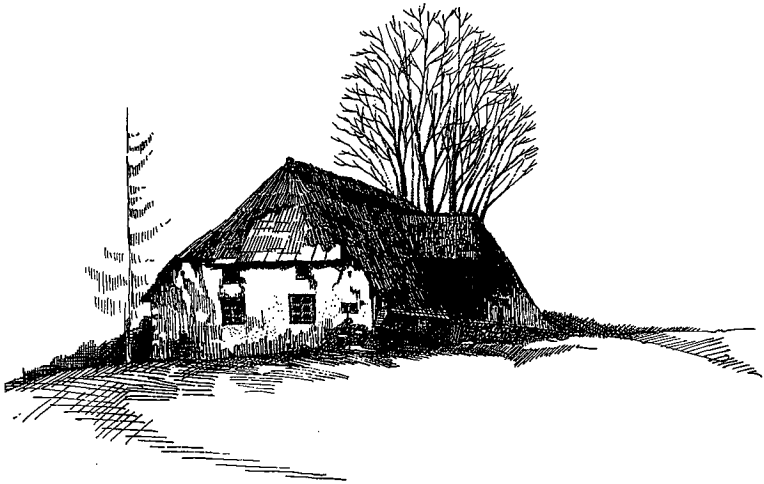
Abb. 1: Der Klausenhof in Großherrischwand, Zustand vor dem Abbau.

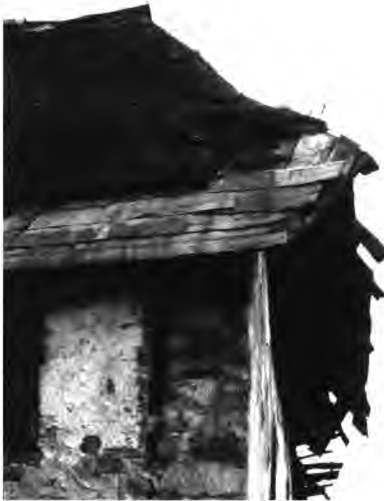
Abb. 2: Der alte Klausenhof mit gut sichtbarer abgerissener Ostgiebelwand.

jahrzehntelang ohne Wartung sich selbst überlassen worden und total verfallend, teilweise gab es richtige Löcher im Dach. Der dadurch ungeschützte Dachstuhl, das Gebälk und andere Holzteile waren durch Regen und Schnee dem beschleunigten Verfall preisgegeben und drohten einzubrechen. Die im Laufe der Jahre eingefügten Wellblechteile verrotteten und waren nur noch ungenügend schützend wirksam. Der schlimmste Schaden konstruktiver Art zeigte sich an der talseitigen Giebelwand. Diese war von den längsseitigen Wänden abgerissen (Abb. 2). Die Risse waren durchgehend, so dass keine Verbindung mehr bestand. Teilweise begann sich das Mauerwerk schon in seinem Verband aufzulösen. Der Grund für diese Misere war der nachgebende Untergrund. Offensichtlich hatte man es versäumt, auf gewachsenen Boden zu gründen. Je mehr sich das Mauerwerk nach außen neigte, desto schneller verlief der Ver-

fall aufgrund des veränderten Kantendrucks. Der Einsturz des Gebäudes war nur noch eine Frage der Zeit. Bei der Analyse des Schadens stellte sich eine weitere Ursache heraus: Es gab keine Eckverzahnung. Man hatte Längs- und Querwand nicht miteinander verzahnt, sondern die beiden Wände einfach glatt und stumpf gegeneinander vermauert, eine schon fast unverzeihliche Bausünde, deren Kenntnis heute zum Grundwissen eines Maurergesellen gehört. Nach meiner Meinung gibt es zwei Erklärungen dafür: Entweder die Leute vom Wald kannten diese Technik nicht oder sie wandten diese Technik nicht an in Ermangelung des geeigneten Baumaterials, nämlich steinmetzmäßig bearbeiteter Hausteine oder plattenhafter Steine, die es erlauben, längliche Steine mit wenigen Hammerschlägen herzustellen. Tatsache ist, dass das Gebäude auf verlehmtem Geröllschutt eines ehemaligen Gletschers stand, der fast nur abgerolltes Material bietet.

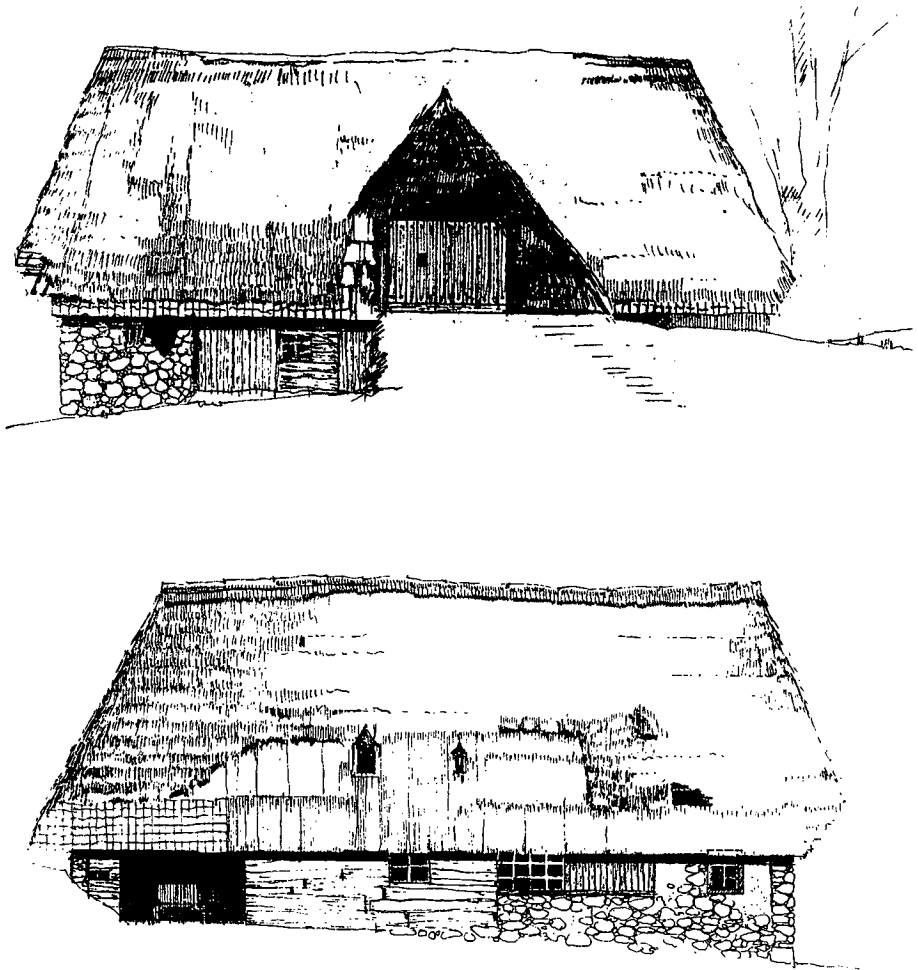
Abb. 3: Der alte Klausenhof vor dem Abbau; oben: Nordansicht; unten: Südansicht. Im Erdgeschoss sind die Wände des Wohnteils teilweise in Stein ausgeführt. (Zeichnungen: Verf., 1979)

Die Arbeiten für die Einrichtung des Museums führten weitgehend Bürgermeister Schmidgall, der stellvertretende Bürgermeister Zeno Schneider und ich als Architekt durch. Das Altgebäude (Abb. 3) wurde 1979 im Frühjahr abgetragen und bis zum Herbst 1979 am neuen Standort Stein für Stein wieder aufgebaut.

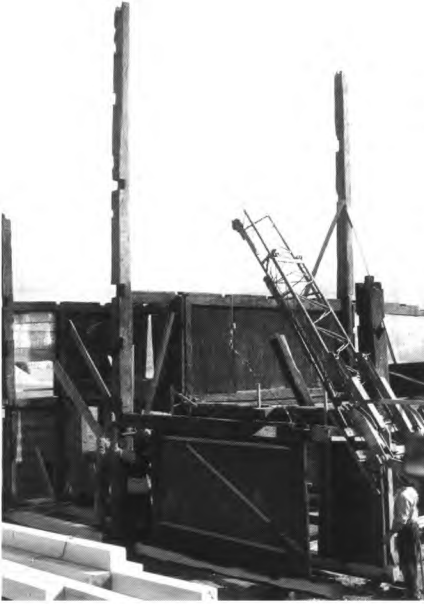
Abb. 5: Wiederaufrichtung der Hoch- und Firststuden.
(Foto: Verf., 1979)

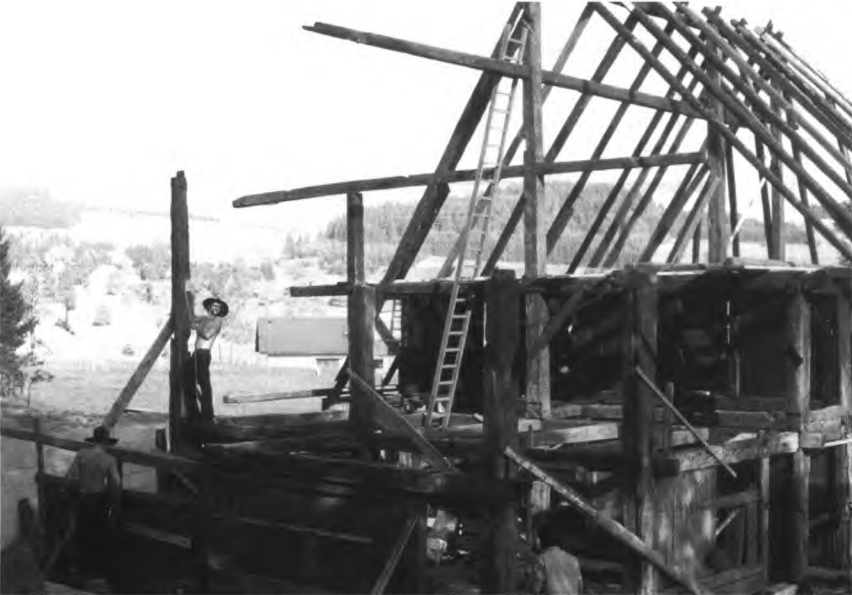
Abb. 6: Neuaufrichtung des Dachgeschosses.

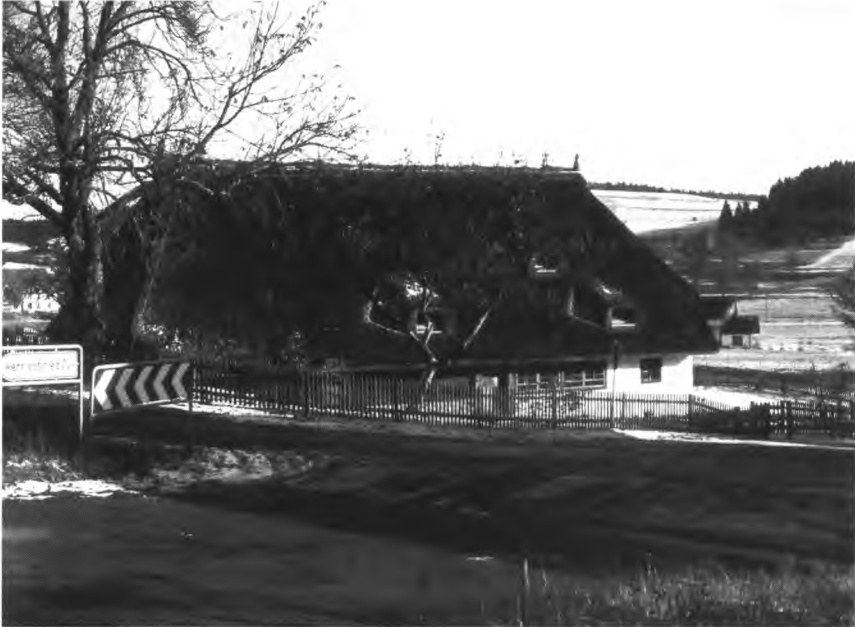
Abb. 11: Außenansicht des Klausenhofes (Südseite) nach der Fertigstellung 1980.

Am 9. November 1981 erfolgte die Einweihung des fertiggestellten Klausenhofes (Abb. 11; Tafel 12/1 u. 2).
