# Das Hotzenhaus – die Wiederentdeckung des Klausenhofes in Herrischried

von Hermfried Richter, Wehr

Zusammenfassung: Der Hotzenwald hat eine besondere Form des Schwarzwaldhauses hervorgebracht: das "Hotzenhaus". In den 70er Jahren entdeckte man ein schon längere Zeit nicht mehr bewohntes Bauernhaus dieses Typs in desolatem Bauzustand in Großherrischwand. Trotz vieler Hindernisse gelang es schließlich, dieses Hotzenhaus nach sorgfältigem Abbau an einem anderen Standort im alten Stil wieder aufzubauen und der Nachwelt zu erhalten. Heute ist der Klausenhof als historisch eingerichtetes Heimatmuseum zu besichtigen.

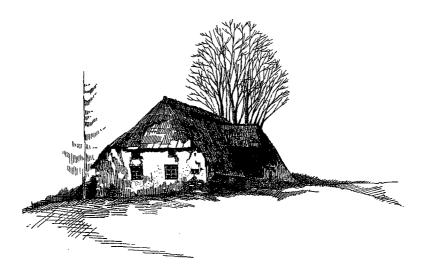
Abb. 1: Der Klausenhof in Großherrischwand, Zustand vor dem Abbau.

Während der Aufstellung des Flächennutzungsplanes und den damit verbundenen Ortsbegehungen in der zweiten Hälfte der 70er Jahre entdeckte ich im Ortsteil Großherrischwand im Quellenweg ein ziemlich heruntergekommenes altes strohgedecktes Bauernhaus, das schon seit den 30er Jahren nicht mehr bewohnt war (Abb. 1). Da das Gebäude über Jahrzehnte ungesichert war, blieb es nicht aus, dass viele aufschlussreiche wichtige Bauteile inzwischen fehlten, wie z.B. die Treppe vom Erdgeschoss ins Dachgeschoss und das Funkenfanggewölbe über der Rauchküche. Das aus Holzflechtwerk und Lehmverputz bestehende Gewölbe über dem Herd war nach Bernau verkauft (Resenhof?) worden, fiel aber bei der Demontage total auseinander. Dazu kamen die unübersehbaren baulichen Schäden: Das Strohdach war

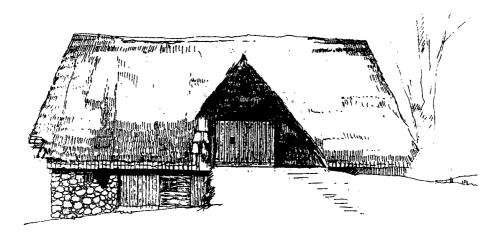
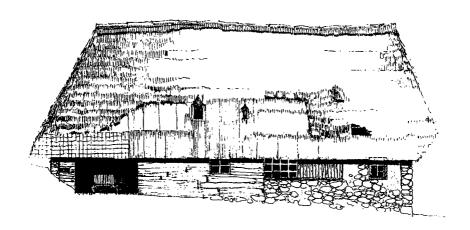
Abb. 3: Der alte Klausenhof vor dem Abbau; oben: Nordansicht; unten: Südansicht. Im Erdgeschoss sind die Wände des Wohnteils teilweise in Stein ausgeführt. (Zeichnungen: Verf., 1979)

Die im 18. Jahrhundert erstellten Hotzenhäuser besitzen also auf den West-, Nord-, Ost- und teilweise auf den Südseiten steinerne Umfassungswände, die übrigen Hausteile sind aus Holz gefertigt (s. Abb. 3). Auch die wenigen Bauten aus dem 17. Jahrhundert zeigen heute diesen Zustand. Die Stallwände dieser Häuser sind Ständer-Federschwellenwände, die darüber befindlichen Wände der Heubühnen sind Ständer-Flecklingswände. Die Gangwand auf der Südseite vor den Stallungen besteht aus einem Holzrahmen, in dessen untere Hälfte Bretter in die Nuten der Rahmen geschoben sind, während die obere Hälfte wechselnd aus Fenster- und Klappläden besteht. Die Innenwände des unteren Hausganges bestehen aus Ständer-Federschwellen, die des oberen Hausganges, der Fürbühnikammer und der oberen Küchenumwandung aus senkrecht gestellten starken Bohlen und Ständern, in deren Nuten aufrecht stehende Dielen geschoben worden sind. Der Klausenhof weist auch die unerlässliche gemauerte Feuerwand in der Küche auf, die üblicherweise im Winkel um die Feuerstelle aufgeführt wurde. (SCHILLI 1964)

Die Arbeiten für die Einrichtung des Museums führten weitgehend Bürgermeister Schmidgall, der stellvertretende Bürgermeister Zeno Schneider und ich als Architekt durch. Das Altgebäude (Abb. 3) wurde 1979 im Frühjahr abgetragen und bis zum Herbst 1979 am neuen Standort Stein für Stein wieder aufgebaut.

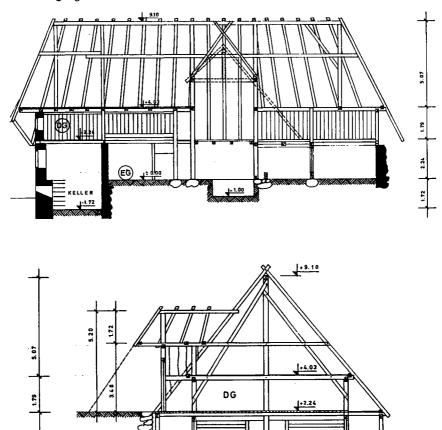
Abb. 4: Das Holzgerüst des Klausenhofes; oben: Längsschnitt (Schnitt A-A in Abb. 9 und 10); unten: Querschnitt (Schnitt B-B in Abb. 9 und 10). (Zeichnungen: Verf.)

Der Klausenhof ist ein typisches Hotzenhaus. Im Vergleich mit anderen Häusern in diesem Gebiet erkennt man eine gewisse Standardisierung bzw. Gleichförmigkeit der meisten Holzgerüste (Abb. 4). Individuelle Bauten sind selten. Das Hotzenhaus besteht aus einem Traggerüst von 3–4 Holzbindern. Jeder Binder besteht aus zwei Wandsäulen (Hochstud) und der mittleren Hochsäule (Firststud) (Abb. 5). Hoch-

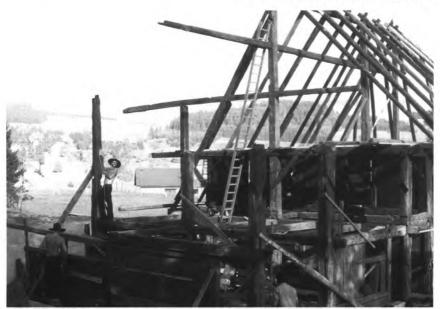
stud und Firststud werden durch Querriegel in Geschoss- und Stockhöhe in ihrer Lage gehalten, das Ganze ist auf einen Schwellenkranz gestellt. Die Rafen oder Dachpfetten erhalten zwischen Firstbaum und Schildwänden keine Unterstützung (Abb. 6). Die Dachneigung beträgt ca. 50 Grad. Die Rafen sind paarweise angeordnet und oben am First mit Vorköpfen scharnierartig zusammengeschert (Abb. 7). Die Rafen "hängen" also sehr beweglich über den Firstbalken. Sie werden sowohl an der Nord- als auch an der Südseite so tief wie von der Funktion her erforderlich herabgezogen, an der Westseite mit dem Vollwalm sogar bis knapp über den Boden. Die Rafen liegen jeweils an den Längswänden auf den Schildwänden (entweder in Bruchstein oder Holz) auf sogenannten Rafenschwellen auf. An den Schmalseiten bestehen die Auflagerwände jeweils aus Bruchstein, an der Westseite jedoch mit zusätzlicher aufgeständerter Holzwand (bis ca. 2 m hoch). Die Rafen lie-

Abb. 6: Neuaufrichtung des Dachgeschosses.

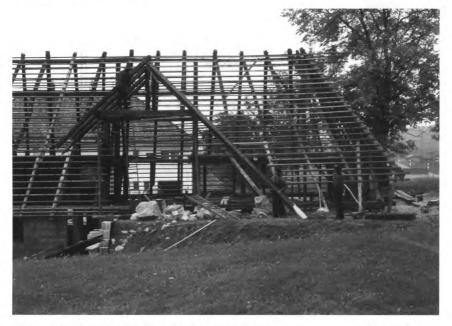
gen nicht mit gleichmäßigen Abständen auf dem Dach, sondern sie sind, da der First kürzer ist als die Traufseiten, einfach aufgeteilt, oben sind die Abstände kleiner (ca. 1 m), unten sind sie breiter (ca. 1,20 m) (Abb. 8; Tafel 11/1). Nach Meinung von Experten beherrschten die einheimischen Zimmerleute damals die Technik der Schiftung noch nicht. Dieser Umstand wird auch bei der Konstruktion des Einfahrtshäuschens sichtbar. Die Unkenntnis selbst einfacher statischer Probleme, die auch bei Bürgerhäusern in Städten festgestellt werden, wird sicht-

Abb. 8: Aufgerichteter Dachstuhl mit 'Ifahrhüsli' an der Nordseite.

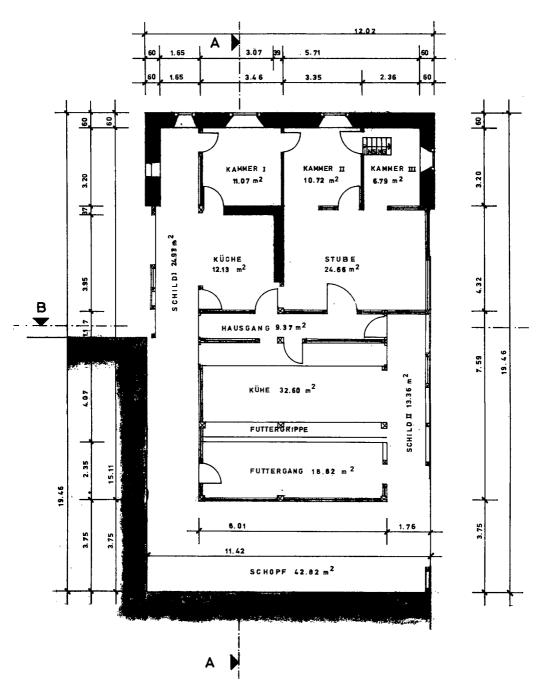
Abb. 9: Raumaufteilung im Erdgeschoss für Mensch und Vieh.

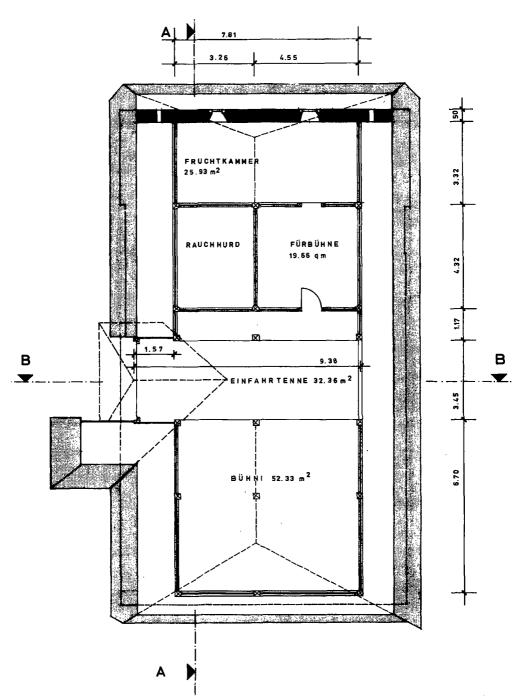
Abb. 10: Raumaufteilung im Dachgeschoss.

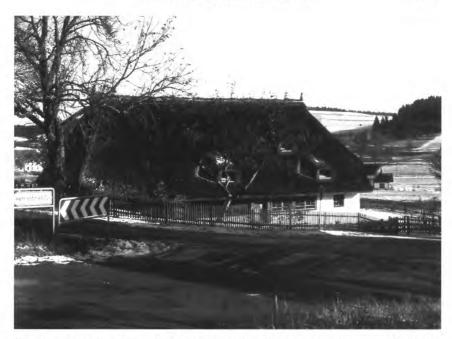
Am 9. November 1981 erfolgte die Einweihung des fertiggestellten Klausenhofes (Abb. 11; Tafel 12/1 u. 2).

Abb. 11: Außenansicht des Klausenhofes (Südseite) nach der Fertigstellung 1980.
