DES MUSEUMS.  
FÜR BERGBAU  
GEOLOGIE UND  
TECHNIK

# Hangbewegungen in der Steiermark

Adolf Alker, Helmuth Haas und Oskar Homann

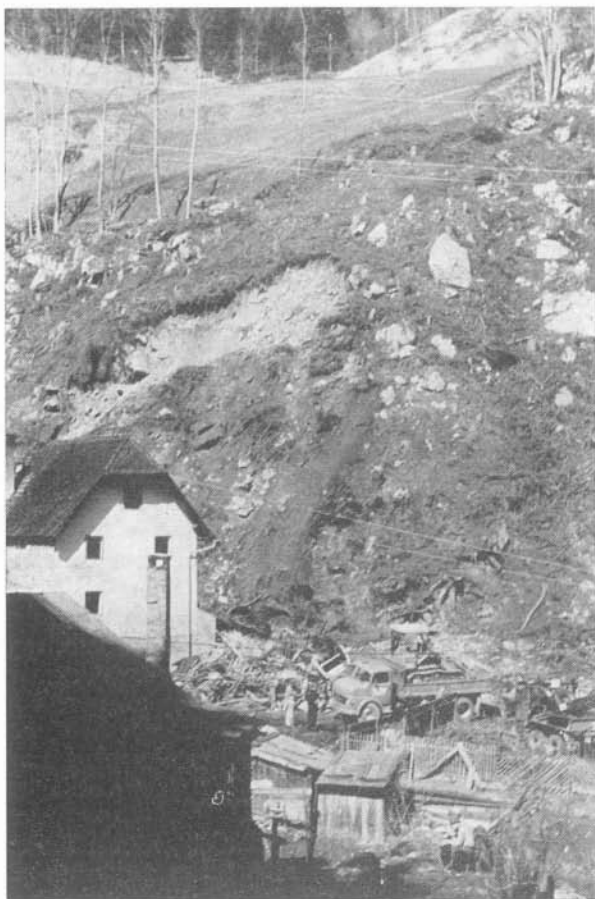
Abb. 1. Möschitzgraben

1.1 Im Möschitzgraben beim „Blauen Kreuz“ südlich St. Peter ob Judenburg ereigneten sich im Frühjahr 1967 Hangbewegungen (Abb. 1) durch die die gesamte Gemeinde Möschitzgraben von der Umwelt verkehrs-

technisch vollkommen abgeschnitten zu werden drohte. Durch den kleinen Querschnitt des Grabens — der Bach wurde bereits wegen der Unterbringung eines Fahrweges in einem Stollen geführt — wurde es notwendig, den linksseitigen Hangfuß zur Wegverbreiterung zu unterschneiden, um eine Stützmauer unterzubringen. Im selben Zeitraum wurde der Wald dieses Grabengehänges durch einen Windwurf sehr stark beschädigt und eine Kahlschlägerung durchgeführt. Die winterliche Niederschlagsmenge war sehr groß, sodaß der Hang, bestehend aus Blockwerk von vorwiegend Pegmatit, vermengt mit Feinschutt, das Wasserangebot nicht verkraften konnte und am Böschungsfuß muschelartige Ausbrüche in die Straße hinein erfolgten. Im Oberhang, bei einer durchschnittlichen Hangneigung von ca.  $45^\circ$ , bewegten sich Blöcke bis zu  $0,5 \text{ m}^3$  talwärts, da das Feinmaterial zwischen den Blöcken mit Wasser übersättigt wurde. Die Funktion der Verdunstung, die der Wald übernommen hatte, war außer Kraft. Oberhalb der steilen Waldböschung legte sich eine Wiesenterrasse flacher zurück. Sie fand in der Böschungsschulter ebenfalls keinen Halt mehr und brach in muschelartigen Anrissen aus.

Die Ursache dieser komplexen Hangbewegung lag einerseits in der Verbreiterung der Straße und dem damit verbundenen Anschneiden des Böschungsfußes zur Errichtung einer Stützmauer, andererseits in den Auswirkungen des Windwurfes und den damit folgenden Kahlschlägerungen. Ein wesentlicher Punkt für die Sanierung dieses Hanges liegt in der Wiederaufforstung, selbst über die bewegte Fläche hinaus, um im Hang ein Gleichgewicht des Wasserhaushaltes wieder herzustellen. Die stark aufgelockerten Hangblöcke wurden oberflächlich abgeräumt und die aufgerissenen Spalten und Klüfte mit Feinmaterial verfüllt. Mit diesen Sanierungsmaßnahmen dürfte wieder ein neues Gleichgewicht hergestellt werden, womit auch gleichzeitig die Bewegungen in der Wiesenterrasse eine Stabilisierung finden.

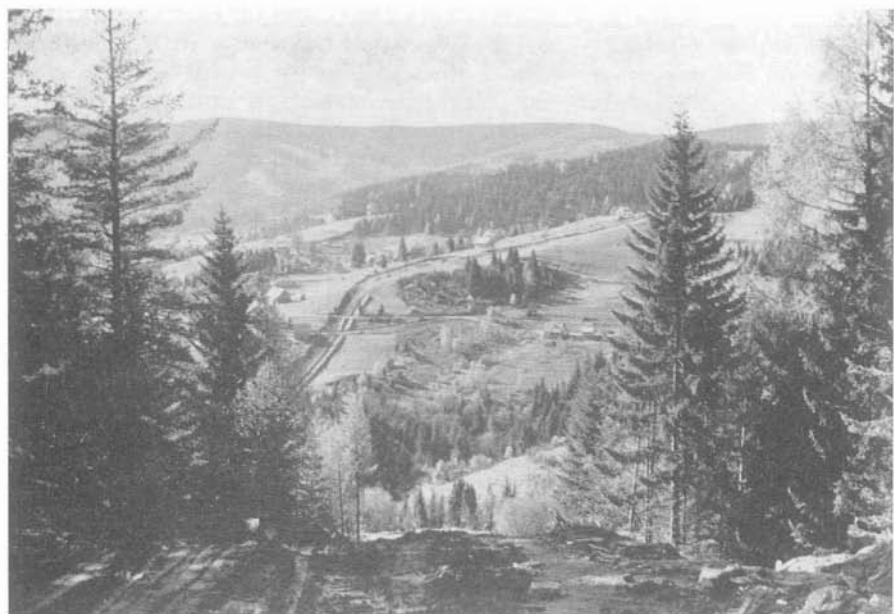
Abb. 2. Koglnegg in der Soboth

1.2 In K o g l n e g g / S o b o t h kommt es zu zahlreichen Wasserausstritten, die durch das flächige Gefüge des anstehenden Kristallins bedingt sind. In der Zone der Auflockerung und der Verwitterungsschwarte haben sich Quellmulden ausgebildet, wobei es zu den üblichen Auswaschungen und Hangbewegungen kam. Ein gewisses Gleichgewicht stellte sich von selbst ein, das vom aufkommenden Bewuchs gefestigt wurde (Abb. 2). Wenn nun dieser Minderertragsboden nicht zerstört wird, so sind keine weiteren Hangbewegungen größeren Ausmaßes zu erwarten. Eine intensive Nutzung ist nur dann möglich, wenn damit großzügige Sanierungsmaßnahmen verbunden sind.

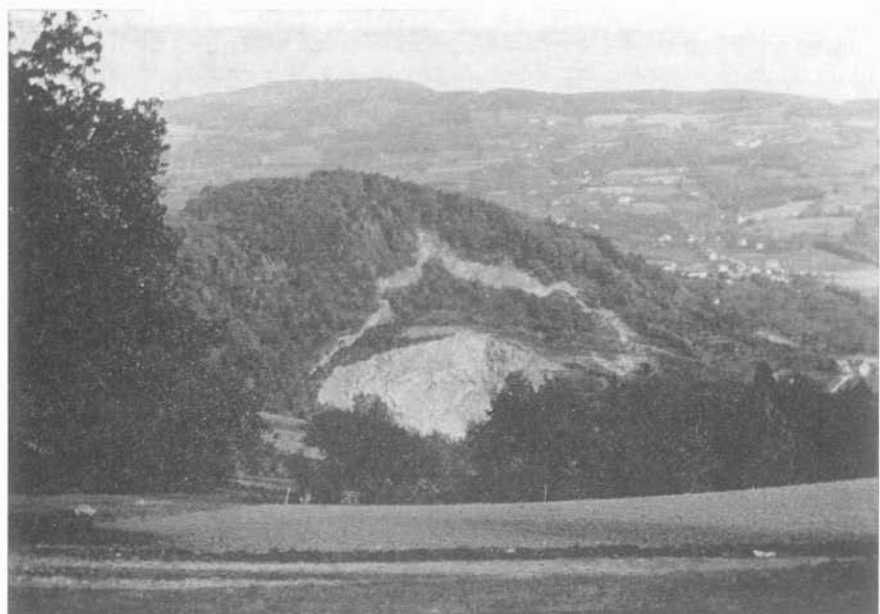
Abb. 3. Steinbruch Stubenberg bei Weiz

1.3 Im Granitsteinbruch S t u b e n b e r g bei Weiz ist es in den Jahren 1959 und 1960 zu größeren Hangbewegungen gekommen (Abb. 3), die seither nicht mehr aufgehört haben. In der weiteren Umgebung des Bruches ist der abgebaute Granit mit Schiefer, Amphiboliten und pegmatoiden Gesteinen, die von Karbonatbändern begleitet sind, verschuppt. Die Gesteine streichen SE-NW und fallen mit  $45^\circ$  gegen Süden ein. Die Kontaktfläche Granit—Schiefer ist eine tektonische, an der eine starke Mylonitzone ausgebildet ist. Diese Mylonit- und Kontaktzone ist auch die Gleitfläche, an der die Granitlinse talwärts gleitet und während dieses Vor-

ganges in sich zerbricht. An der heutigen Bruchsohle sind dieselben Schiefer zu erkennen, die im Abrißbereich freigelegt worden sind. Die freigelegten Schiefer entspannen sich, so daß Platten im Ausmaß von etwa 20 m<sup>2</sup> und in einer Stärke von 0,30 m abgehoben und losgelöst werden.

Folgende Ursachen der Hangbewegung können erkannt werden: Eindringen von Wasser in die Mylonitzone, die starke Tiefenerosion der Feistritz und letzten Endes der Steinbruchbetrieb selbst.

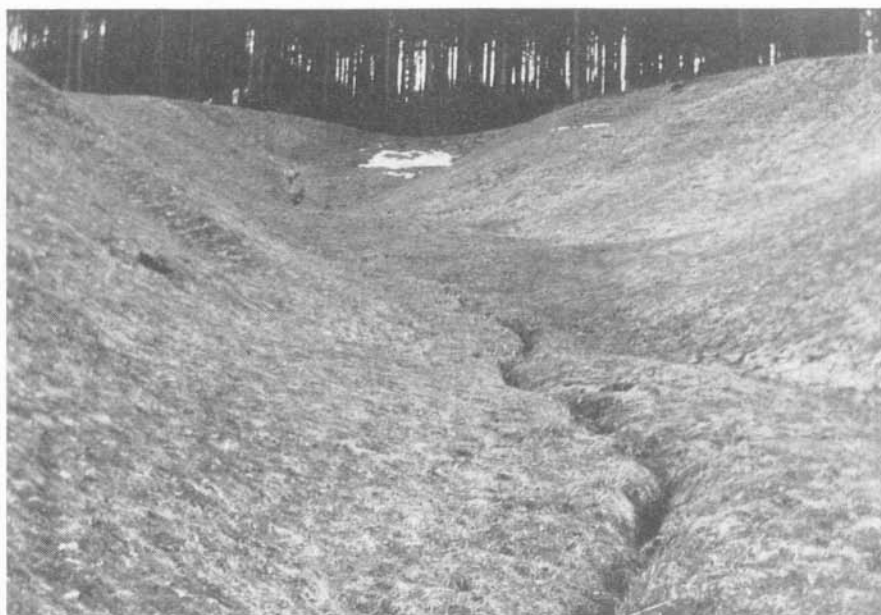
Abb. 4. Tasche bei Peggau

2.1 Die starke Tiefenerosion eines Quellgerinnes, das sich in die weichen paläozoischen Schiefer der Tasche bei Peggau tief einschneidet (Abb. 4), bewirkt das seitliche Nachbrechen des Hanges, die Ausbildung einer großen Mulde und die damit verbundene rückschreitende Erosion, die eine Gemeindestraße in kurzer Zeit erreicht hat.

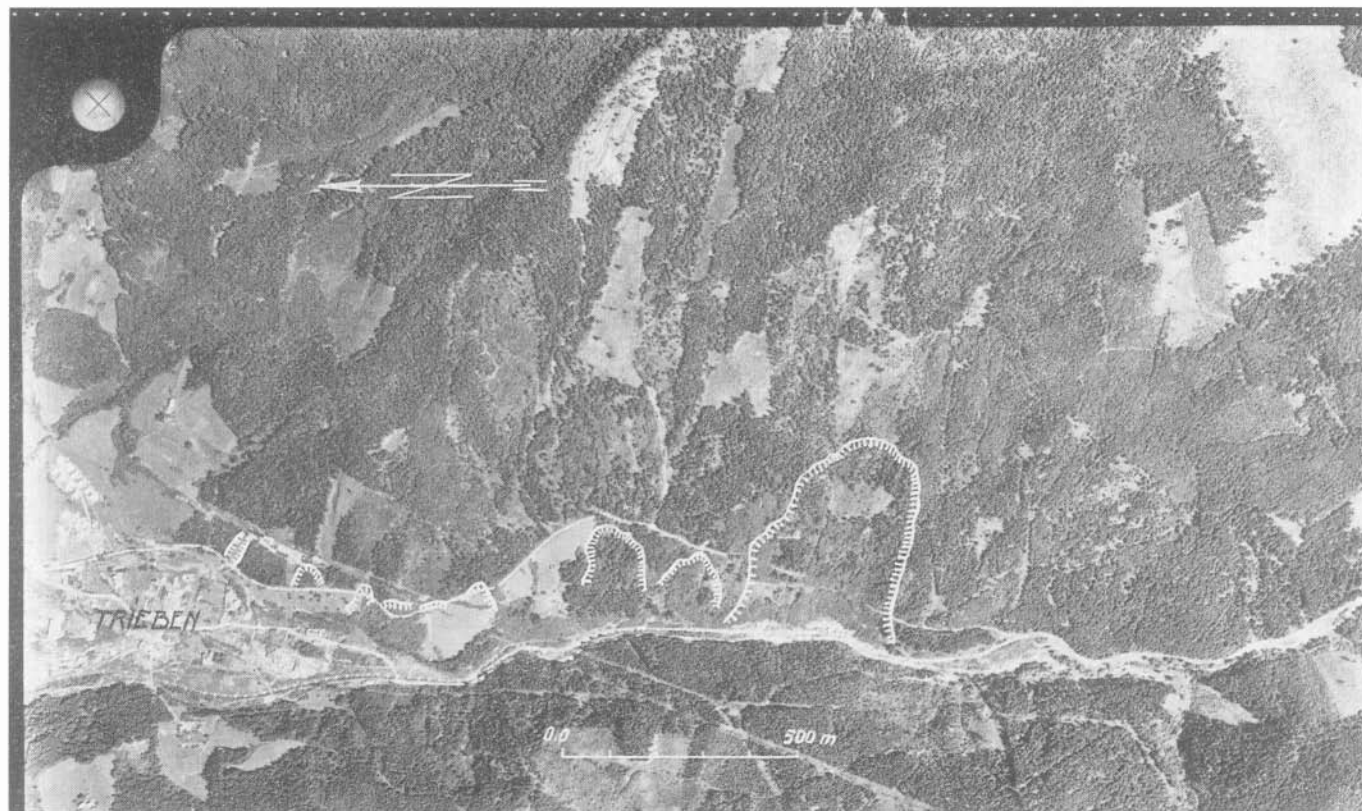
Vervielfältigt mit Genehmigung des Bundesamtes für Eich- und Vermessungswesen  
(Landesaufnahme) in Wien; G.Z.L. 69.039/70.  
Abb. 5. Luftbild Wolfsgraben bei Trieben

Der ausgedehnte, 10 ha umfassende Hangteil der Hauptblaike und weitere zusammen 5 ha Hangfläche ausmachende kleinere Blaiken (Abb. 5) befinden sich im ostseitigen Unterhang des Wolfgrabens, dessen unruhige Formen auf die innerhalb geologischer Zeiträume anhaltenden steten Hangbewegungen schließen lassen.

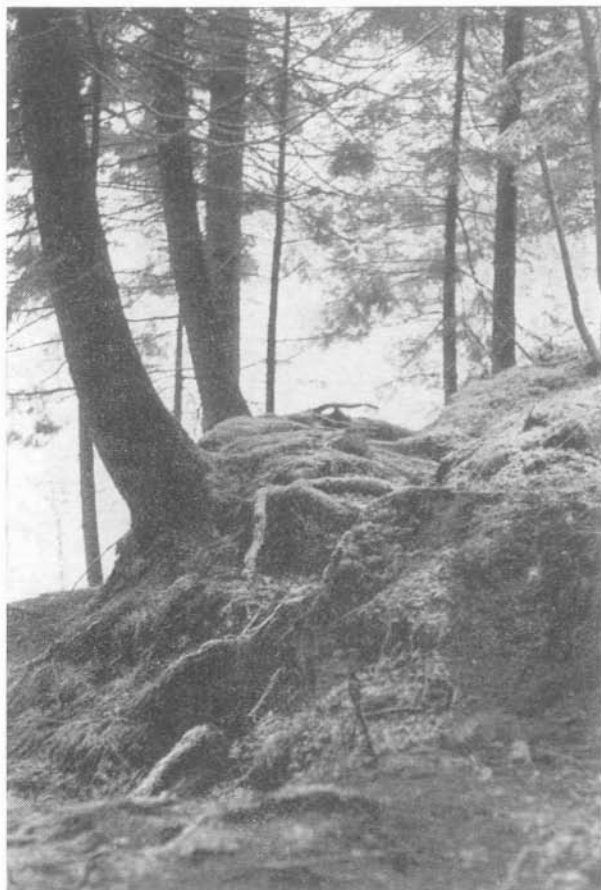
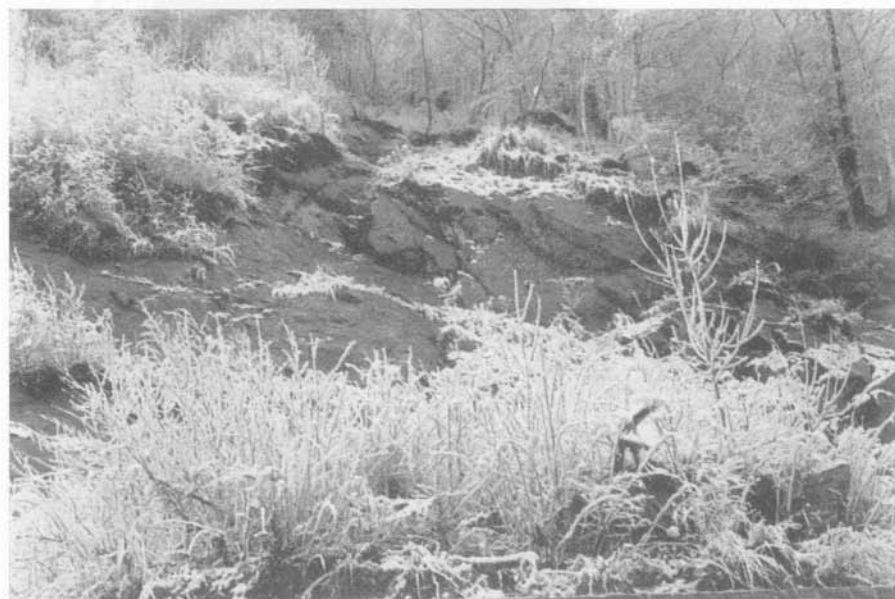
Je nach Gesteinsart sind unterschiedliche Bewegungsformen zu finden: mit kippenden Sackungen beginnender und zum Bergsturz (Blockhalde) führender Zerfall der derben Schiefer bis zum lamellaren Zergleiten der blättrigen Phyllite, deren Schutt nach totaler Auflösung des Gesteinsverbandes bei starker Durchfeuchtung zu fließender Bewegung neigt. (Abb. 6 u. 7).

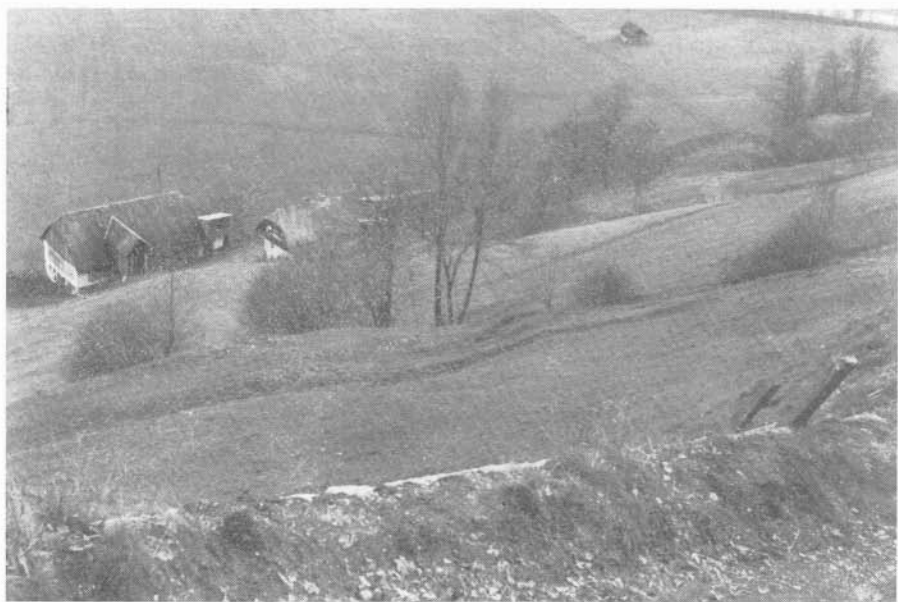
Abb. 9. Ennstalbundesstraße westlich Gröbming

2.3 Die Ennstal-Bundesstraße quert zwischen den Orten Gröbming und Pruggern auf der Nordseite des Ennstales einen unruhig ausgeformten Steilhang (Abb. 9). Die in dem Hang anstehenden phylli-

tischen Gesteine weisen ein flach in den Hang fallendes Verflächen ihrer Schieferung auf und neigen unter dem Einfluß der Atmosphärien zu feinschlammigem Zerfall mit hohem Anteil toniger Bestandteile. Diese Verwitterungsart der Phyllite, Hangneigung und Hangwasserführung fördern die solche Hangformen bildenden kriechenden und sackenden Bewegungen der Verwitterungsschwarte.

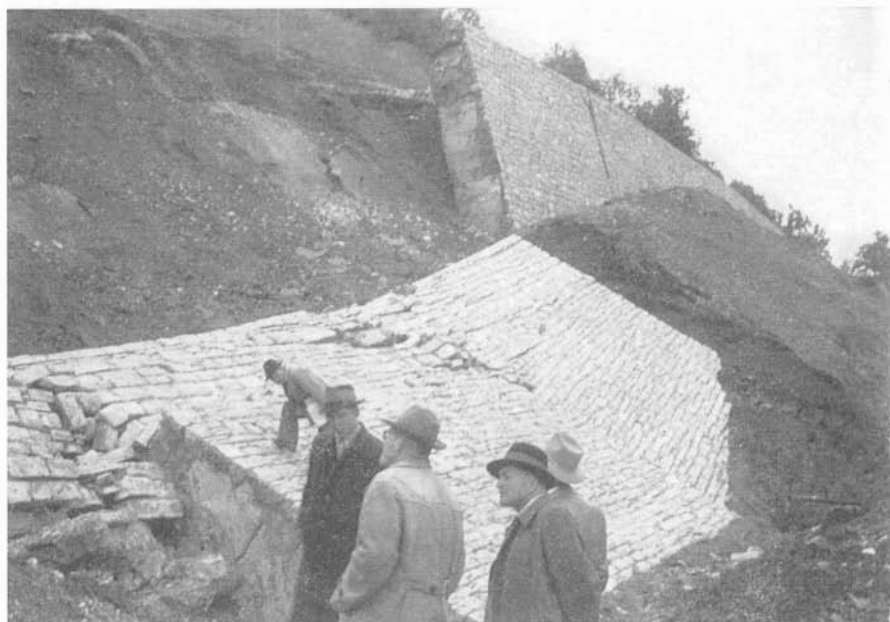
Abb. 10. Ennstal Bundesstraße westlich Gröbming

Im Laufe der nächsten Jahre traten an zwei Stellen der Hangtraversierung, ohne Zweifel durch die Verkehrsbelastung gefördert, ständig Setzungen in der talseitigen Fahrbahnhälfte auf, die immer wieder zu Aufdoppelungen der Decke zwangen (Abb. 11). Messungen an den Stützmauern wiesen stetige, in Richtung der Hangneigungweisende Bewegungen der zu seicht gegründeten Mauern nach, durch welche die die Fahrbahn-Konstruktion tragende Hinterfüllung nachsitzen mußte. 1958 wurde der erste schadhafte Abschnitt durch vier der Stützmauer vorgesetzte kräftige Betonpfeiler, die bis 11 m unter Gelände gegründet wurden, erfolgreich saniert. Der 2. Ab-

schnitt wird derzeit mittels Bohrpfählen, die in Abständen von 2,5 bis 5,0 m paarweise angeordnet sind, und mit jeweils einem Felsanker zu einer fachwerkartigen biegesteifen Rahmenkonstruktion verbunden. Damit wird die nachsitzende Mauer unterfangen und einer Sanierung zugeführt.

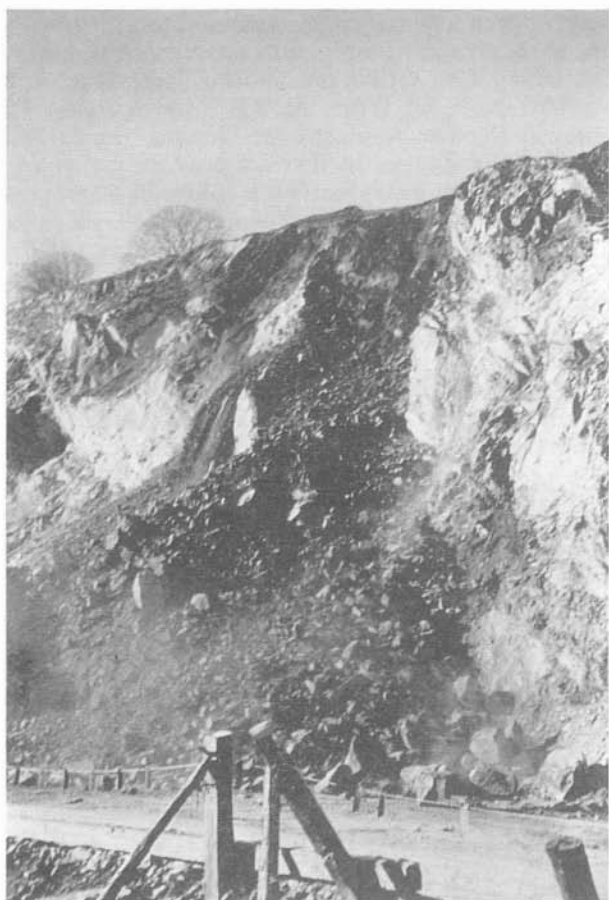
Abb. 12. Ennstalbundesstraße bei Mandling

2.4 Im Zuge des Ausbaues der Ennstal-Bundesstraße wurde bei M a n d l i n g ein Phyllithang kräftig angeschnitten, wobei die Böschungsneigung analog einer benachbarten natürlichen Felsböschung mit  $60^\circ$  vorgesehen war. Es handelt sich um einen derben, graugrünen und karbonatreichen Schiefer mit lokal stark verworfenem s-Flächengefüge, der durch einige mit ca.  $50^\circ$  schräg aus dem Hang fallende parallele Bewegungsfugen durchrissen ist. Ungefähr 25 m über dem Bauplanum legt sich der Hang zu einer terrassenartigen Verebnung zurück, in der der Fels von einer lehmigen Schuttdecke überlagert ist.

Wegen der unmittelbar benachbarten Bahnlinie wurden beim Abtrag Sprengungen vermieden und der Fels ausschließlich mit einer schweren Schubraupe gerissen. Trotz dieser, dem Gefügeverband des Gebirges schonenden Arbeitsweise traten schon während der Abtragsarbeiten erste Nachbrüche keilförmiger Felskörper auf. In der Folge prägten sich beginnende, von kleinen Felsstürzen und Blockabwürfen begleitete ausgedehntere Sackungen durch die Lehmüberlagerung in Form schaliger Anrisse durch, wobei deutlich erkennbar wurde, daß als Gleitflächen im Phyllit einseitig die schräg aus der Böschung schneidenden Harnischklüfte dienten, während

sich die Bewegungen im gegenüberliegenden Schenkel der Schale in die Vielzahl untergeordneter Klüftchen zerschlugen (Abb. 12).

Die oberhalb der Felsböschung vorhandene Verebnung ermöglichte es, unter Vermeidung kostenaufwendiger Sicherungsarbeiten nur durch ein Abflachen der Böschungsneigung auf ca.  $45^{\circ}$  eine Beruhigung herbeizuführen.

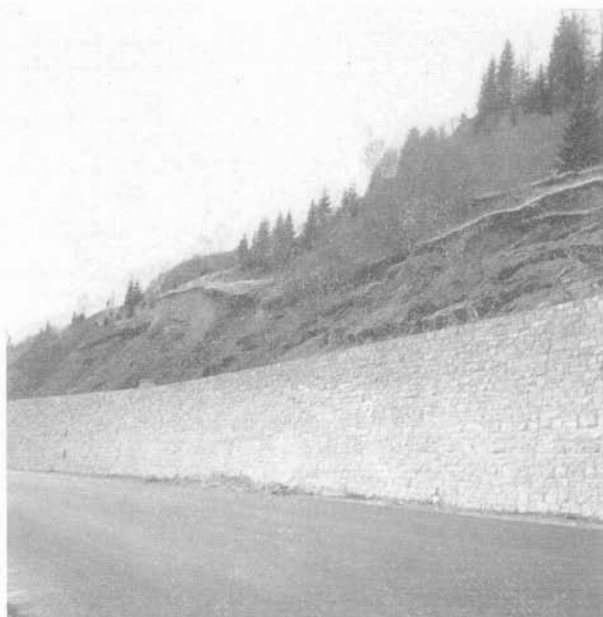
Abb. 13. Bundesstraße bei Pichl/Enns

Trotz schwerster Pölzung konnte es nicht verhindert werden, daß der Hang mit dem Baufortschritt der Hangmauern in übereinandergestaffelten Bruchkeilen in breiter Front abriß und die Arbeiten an den Mauern, die mehrfach nur unter dem Schutz geschlagener Spundwände durchgeführt werden konnten, äußerst schwierig und zeitraubend gestaltete (Abb. 13).

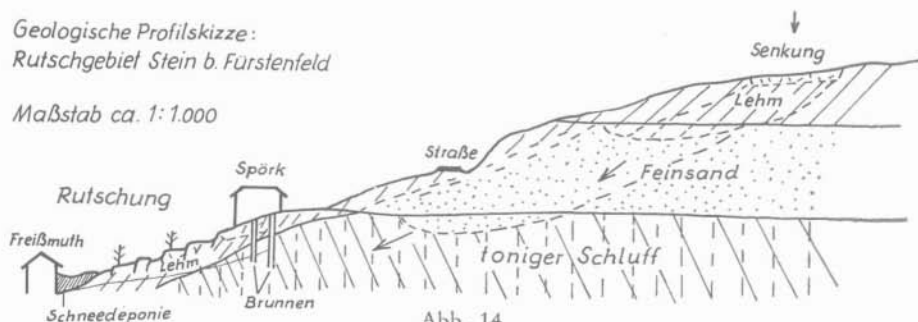
Rutschgebiet *Stein* b. Fürstenfeld

5.1 Im Frühjahr 1963 wurden auf Grund von natürlichen Einflüssen (Schneefälle, reger Wechsel von Frost-Tauperioden und Regenfällen) eine Reihe von Rutschungen im oststeirischen Raume akut. Aus dieser Zeit soll hier ein Gebiet südöstlich von Fürstenfeld als Beispiel angeführt werden, wo mehrere Wohn- und Wirtschaftsobjekte der Ortschaft *Stein* in Mitleidenschaft gezogen wurden. Eine geologische Profilskizze (Abb. 14) zeigt ungefähr den Umfang dieser Hangbewegungen und den Ablauf der Auswirkungen. Die Hauptursache dieser Bewegungsauslösungen lag in der abnormalen Jahreswetterlage. Sehr häufige Schneefälle haben zu mächtigen Schneedecken geführt, die auf den Höhen früher abschmolzen als in den Talgehängen, wodurch eine Stauwirkung des abfließenden Schmelzwassers eintrat.

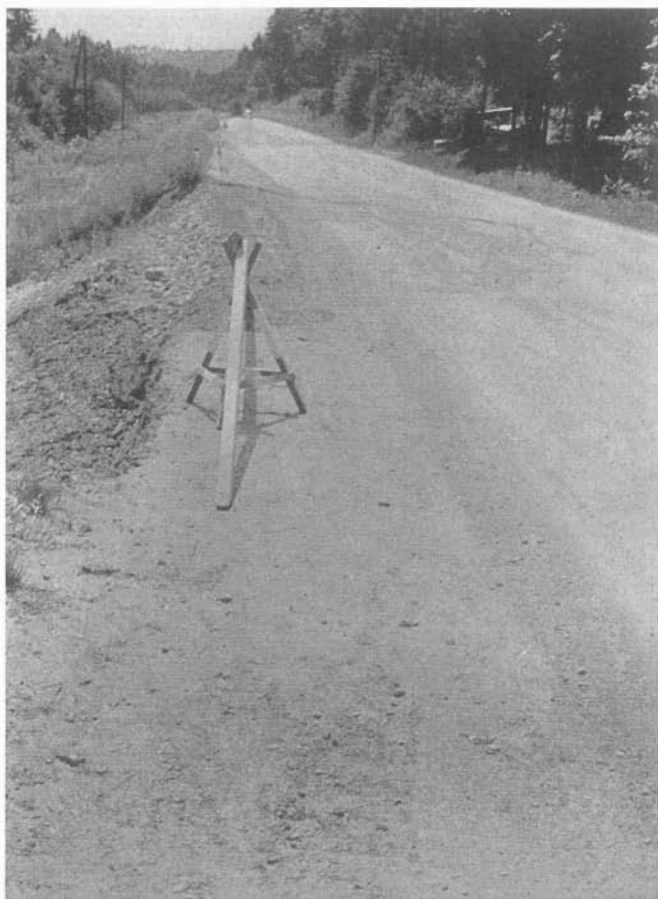
Abb. 18. Wechselbundesstraße „Harter Wald bei Großpesendorf

Die Bundesstraße traversiert, von Süden aus dem Ilztal gegen Norden zur Harterhöhe (Kote 403) ansteigend, diesen Hangbereich und wird an vier Stellen von solchen, bis in den Trassenstreifen herauflappenden Rutschzonen erfaßt (Abb. 18).

Der untere, der für drei der vier Rutschungen allein kompetent ist, zeigt sich als eine, durch Feinstkornanteile schwach verunreinigte Kiessandschichte von 5—13 m Mächtigkeit. Sowohl die Sande als auch die Kiessande weisen im Bereich der Wasserführung Fließerscheinungen auf, was sich schon bei den Bohrungen durch Aufquellen des Materials in die Verrohrung unangenehm bemerkbar machte. Im Zusammenhang mit der zum Schichtausbiß drängenden Wasserführung erklärt diese Eigenschaft die ausgedehnten, anhaltenden Hangbewegungen dort, wo im Unterhang die Überlagerung der Kiessandschichte nur geringe Mächtigkeit aufweist, der ständige Materialabbau an der ausgepreßten Rutschstirne das Erreichen eines Gleichgewichtszustandes verhindert und die Wiederherstellungsarbeiten an der Fahrbahn sowie die Verkehrserschütterungen den Rutschkuchen nicht zur Ruhe kommen lassen. Die während des Straßenbaues an einer der Rutschungen vorgenommenen Versuche einer Tiefenentwässerung führten zu keinem Erfolg.

Während an drei Schadenstellen die Ursachen der Rutschungen in den Auswirkungen des unteren Grundwasserhorizontes zu suchen sind, sind die Verhältnisse bei der am weitesten den Hang hinaufgreifenden obersten Rutschung durch die Überlagerung von Bewegungen an zwei übereinanderliegenden wasserführenden Schichten weniger klar ersichtlich. Der starke, untere Horizont streicht in diesem Bereich bereits unter der Sohle des Haselbaches durch, kann also erst bachab der Rutschung in den Talboden entwässern. Trotzdem zeigen sich im Hangfuß deutliche, wenn auch weniger auffallende Bewegungsspuren als bei den drei übrigen Rutschungen. Die nicht gerade geringen Setzungsbeträge, die an der Straßendecke erkennbar sind, werden hier durch eine ausgedehnte Rutschung mit unregelmäßig ausgeformter, breiter Anrißschale hervorgerufen, die an einer höheren, zwischen Haselbach und Bundesstraße in eine stark vernäzte Verebnung austreichenden, wasserführenden Sandschichte auftritt.

Die Behebung der Rutschung im Harter Wald wurde auf eine bei uns bisher noch nicht geübte, nicht übliche Art versucht (Injektionen), so daß es verfrüht erscheint, über Erfolg oder Nichterfolg zu berichten.

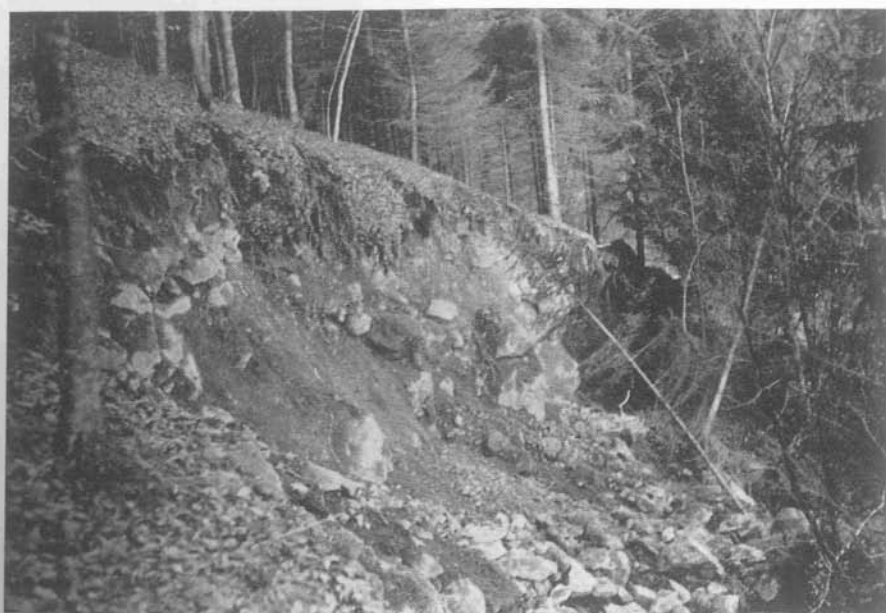
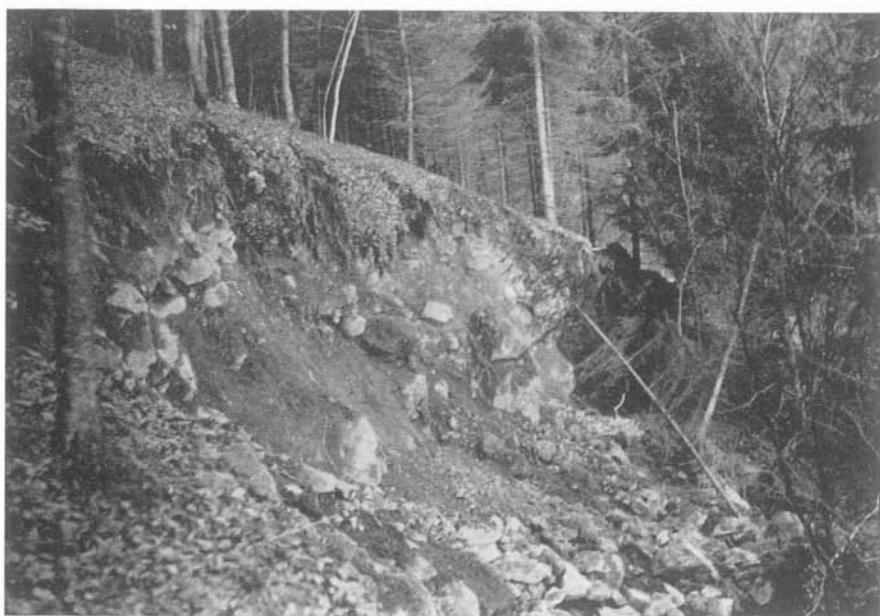
Abb. 19. Klause bei Gleichenberg

Augenzeugen der 3. Rutschung, die sich am 30. 3. 1966 zwischen 6 u. 7 Uhr morgens ereignete, schildern den Vorgang folgendermaßen: Zuerst traten die Sackungen im Bereich der oberen Anrißfläche auf (Abb. 19), die nur im mittleren Hangabschnitt Ausbauchungen zur Folge hatten, während der Hangfuß noch völlig in Ruhe blieb (Grundbruch im Tonhorizont im Bereich der stärksten Überlagerung, Zusammenbruch des schon gelockerten Felsgefüges, Zunahme des Hangdruckes im Rutschkörper, noch ohne Ausbildung der Gleitfläche). Diese Sackungs- und Verdichtungsperiode dauerte fast 1 Stunde, in der sich allmählich die seitlichen Risse bis zur Straße herunter bildeten und vereinzelter Steinfall auftrat. Erst gegen 7 Uhr begann die Ausbauchung im Hangfuß, bis sich innerhalb von 7—10 Minuten die Rutschmasse abrupt aus dem Hang schob und, mit der Stirne an der bachseitigen Stützmauer, also über die ganze Straßenbreite liegen blieb (Grund-

bruch in der Fläche der Tonschichte, Entspannung des durch Pressung erreichten Verdichtungszustandes des Rutschkörpers durch Gleitung, Einstellen auf das Gleichgewicht eines natürlichen Böschungswinkels des nun aus seinem ursprünglichen Gefüge gerissenen, verworfenen Materials).

Dieser Bewegungsablauf der 3. Rutschung weist eindeutig darauf hin, daß hier primär der Böschungsbruch unter der, in Scheitelnähe der Rückfallkuppe mächtigsten Überlagerung des Tuffhorizontes den Zusammenbruch des Hanggefüges und die Rutschung verursachte. Was im Hinblick auf die Belassung des Hangfußes im Abschnitt der 3. Rutschung und den Umstand, daß das Hanggefüge beidseits dieser Rutschung bereits gestört war, erklärlich ist.

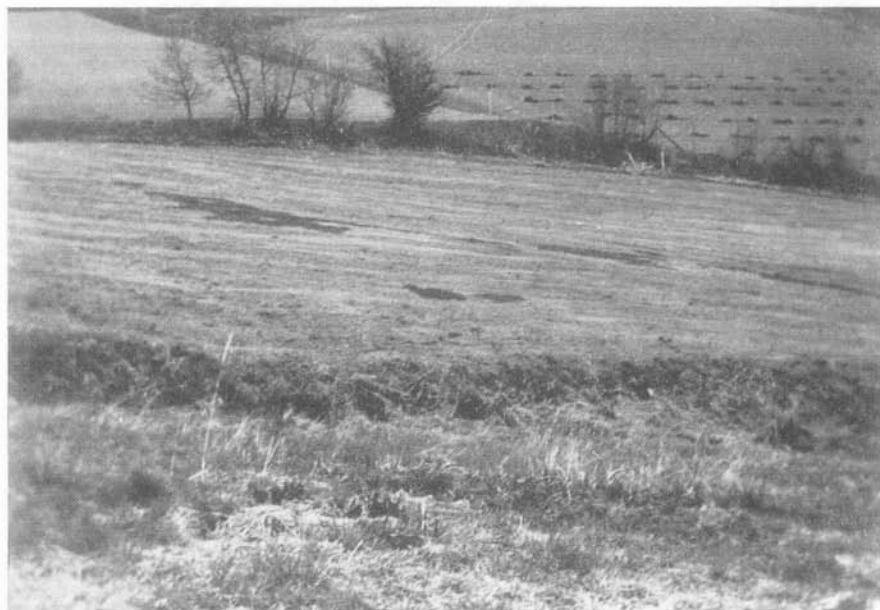
Abb. 20. Antlaberg bei Pischelsdorf

tung hergerichtet werden müssen. Mit Schubraupen werden Hangleisten, Quellgräben, Quellhorizonte usw. zugeschoben, ohne entsprechende Sicherungsmaßnahmen zu ergreifen. Im Raum *Antlaberg*, Gemeinde Gersdorf bei Pischelsdorf ist eine Mulde ausgebildet, deren Sehne etwa 700 Meter beträgt. Der Untergrund ist aus Sanden aufgebaut, die von tonigen Schluffhorizonten durchzogen werden. An diesen Schluffhorizonten, die als Wasserstauer wirken, wandern unregelmäßig Quellaustritte, an denen es zu Nachbrüchen und Hangbewegungen kommt. Die entstandenen Anrisse, Rutschmuscheln und Unebenheiten wurden, ohne Sanierungsmaßnahmen zu treffen, gleichgeschoben. Nach kurzer Zeit machten sich Naßgallen (Abb. 20) in den Äckern bemerkbar. Das Wasser suchte sich wieder einen neuen Weg. Das durch das Abschieben aufgelockerte Material wirkt auf große Flächen wie ein Schwamm und ist nun schwerer zu beherrschen, als die verhältnismäßig kleine Rutschung.

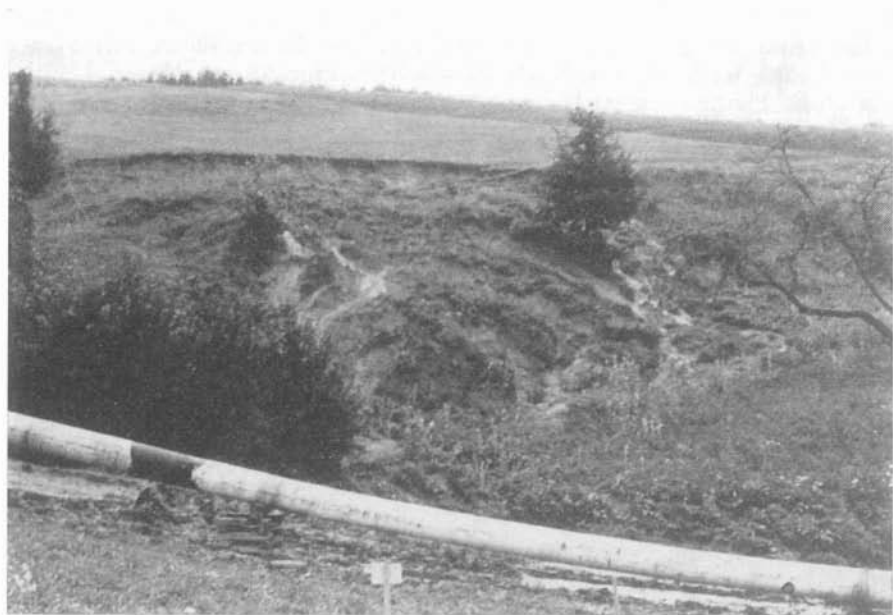
Abb. 21. Steinberg bei Frannach

5.9 Im Bereich eines Wasseraustrittes am Steinberg/Gemeinde Frannach trat nach einer kurzen, aber heftigen Regenperiode eine Hangbewegung auf. Durch das Wasser werden laufend Feinteile ausgespült und es erfolgten Nachbrüche (Abb. 21). Durch das Wandern der Wasseraustritte kommen dann die überaus großen Hangmulden zustande, die von zahllosen Rutschkuchen erfüllt sind und bis nahe an die Bergrücken hinaufgreifen, wohin sich auch die Ansiedlungen zurückziehen. Ein Bild das auf der Fahrt über die Ries gut zu beobachten ist.

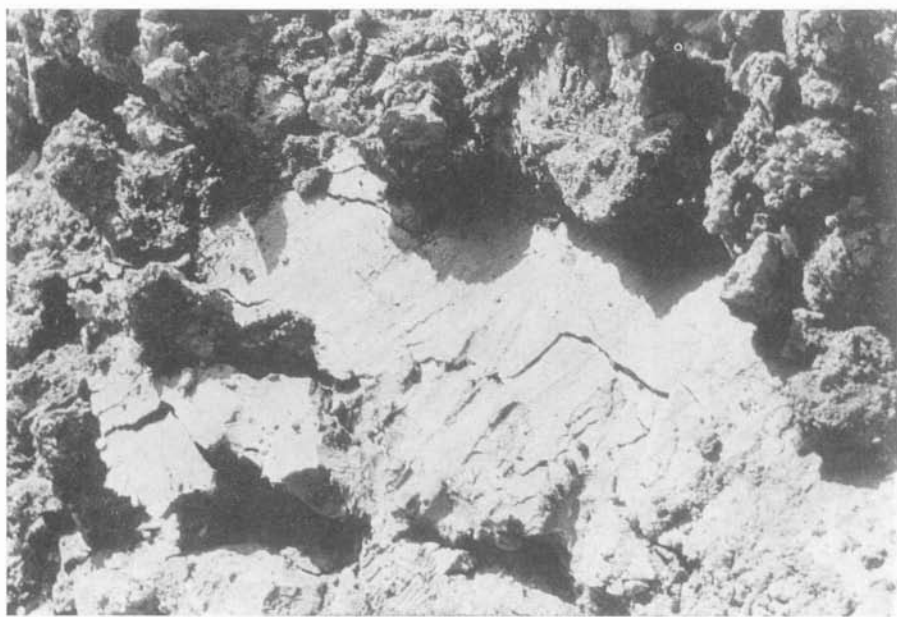
Abb. 26. Südautobahn Raababerg

Im Zuge dieser durch dynamische Belastung hervorgerufenen Bewegungen wurde eine Gleitflächenteilbewegung (Abb. 26) mineralogisch-bodenmechanisch untersucht:

Die Harnischfläche selbst als Bewegungshorizont ergab eine Kornverteilung von 78% Schluff, 4% Ton und 28% Sand. Entsprechend dieser Kornzusammensetzung fielen die Werte der Atterberggrenzen mit  $W_l = 70,5$ ,  $W_a = 37$  und  $W_{a'} = 33,5$  aus. Mineralogisch konnte diese Schichtlage mittels Differentialthermoanalyse (DTA) als illitreiches Sediment identifiziert werden. Muskovit und Quarz konnten nur untergeordnet als Kornkomponenten festgestellt werden. Auf Grund der Atterberggrenzen und der Kornzusammensetzung ist der Boden als A — 7-5 Boden nach einer Einteilung des „Bureau of Public Roads“ zu bezeichnen und wäre damit als elastischer Ton zu definieren. Es ist dies eine Bodenart, die

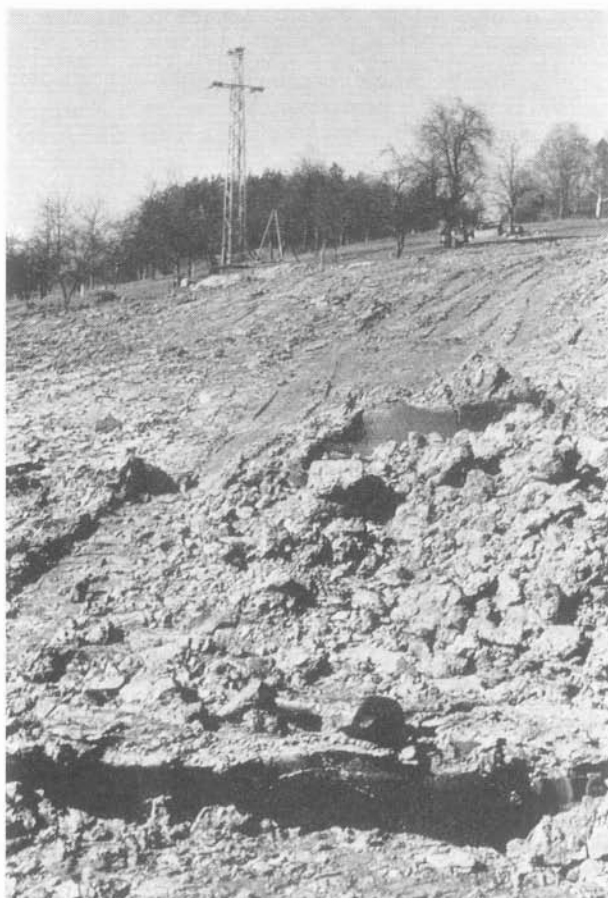
Abb. 27. Südautobahn bei Nestelbach

5.14 Zwischen Laßnitztal und Nestelbach, nächst der letztgenannten Ortschaft, erfolgte durch die Autobahn ein 10 m tiefer Einschnitt in das gegen Süden flach abfallende Gehänge. Gleichzeitig wurde dort ein Überführungsbauwerk (G 19) errichtet. Nachdem das Bauwerk fertiggestellt war — die Gründungstiefe liegt ungefähr im Autobahnniveau (Flachgründung) —, wurde der Abtrag mittels Baggerbetrieb von oben nach unten begonnen. Dabei zeigten sich nach Abhub einer etwa 2 m mächtigen, braunen Lehmdecke Bewegungen im liegenden, grauen bis bräunlichen und steifen Schluffton, die sich in einzelnen Teilbereichen als Aufgleitungen an steil mit 60° (Abb. 27) gegen den Berg hin einfallenden Harnischflächen äußerten. Je tiefer der Einschnitt abgeteufte wurde, desto

stärker war der Auftrieb in der Autobahnachse. Damit verbunden löste sich eine Rutschmuschel im Bereich westlich des bergseitigen Widerlagers dieses Überführungsbauwerkes entlang des gesamten Einschnittes von 300 m Länge. Das Hinterland wurde bis 70 m bergseits der projektsgemäßen Böschungsschulter bewegt.

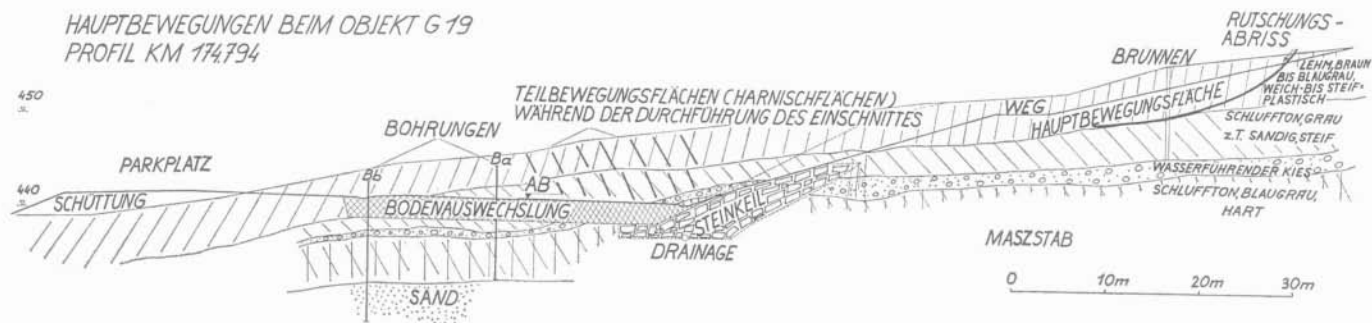
Abb. 28

Im Hangprofil zeigte sich zwischen tonigen Schluffen von weichplastischer bis steinharter Konsistenz eine Einlagerung eines stark wasserführenden Kiesel in einer Mächtigkeit bis 2 m (Abb. 28). Die Wasserführung im Kies

wurde durch den überlagernden Schluffton in den Berg rückgestaut und stand unter dieser Auflast in einem hydrostatischen Gleichgewicht, welches durch die Abdeckung gestört wurde. In der Folge traten im hangenden Schluffton Entlastungsspannungen auf, die zu Klüften und Rissen führten, an denen der sehr stark entwässerte, steife bis „opokähnliche“ Boden auf-gepreßt wurde. Diese Fugen bildeten sich als Bewegungsflächen (Harnischflächen) aus. Der Kieskörper wurde mittels Steinvorsatz und Sohlendrainage entwässert und lieferte in der Spitze eine Wasserschüttung von 4 l/sec., unabhängig von momentanen Niederschlägen.

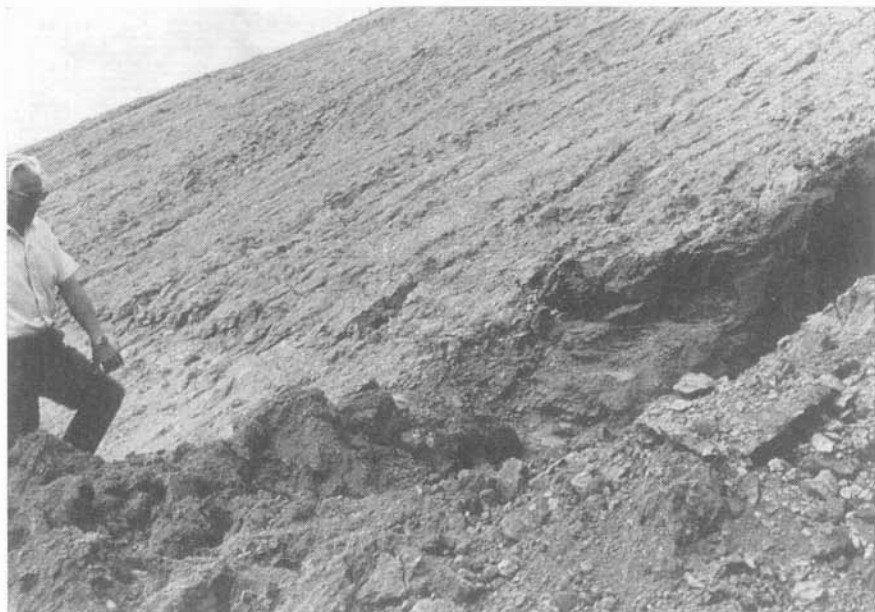
Abb. 29. Südautobahn bei Laßnitztal

Es ergibt sich daraus der Schluß, daß in der Gleitfläche, vielleicht bereits sedimentär bedingt, eine Bewegung gegen Süden (188°) vor sich gegangen ist, und die dort angelegte Mulde westlich des Autobahneinschnittes morphologisch geprägt hat. Der durch den Autobahnbau erfolgte Einschnitt

hat jedoch diese Bewegungsfläche reaktiviert und Bewegungen in Richtung des geringsten Widerstandes — Wegnahme von Boden — ausgelöst, wodurch eine Überprägung der bereits fossilen Gleitung entstand. Wesentlich wäre in diesem Zusammenhang darauf hinzuweisen, daß derartige, tief-liegende, bereits fossile Gleitharnische und vor allem deren Bewegungstendenz wohl kaum im Zuge von Bohrungen erkannt werden können, während jedoch Schachtungen und zwar nur bei sorgfältiger geologischer Bearbeitung eventuell darüber Auskunft geben können. Wie allerdings und mit welcher Kraft derartige Bewegungen vor sich gehen können oder reaktiviert werden, ist natürlich eine nicht so ohne weiteres rechnerisch erfaßbare Unbekannte. Der hier vorgesetzte Steinkeil konnte jedoch durch seine stützende und entwässernde Wirkung die Bewegung auffangen.
