Geologisch-baugeologische Erfahrungen beim Bau des Eisenbahntunnels Lambach, OÖ

DIRK VAN HUSEN¹

Tunnelling in weathered outwash gravels. Geological-geotechnical aspects

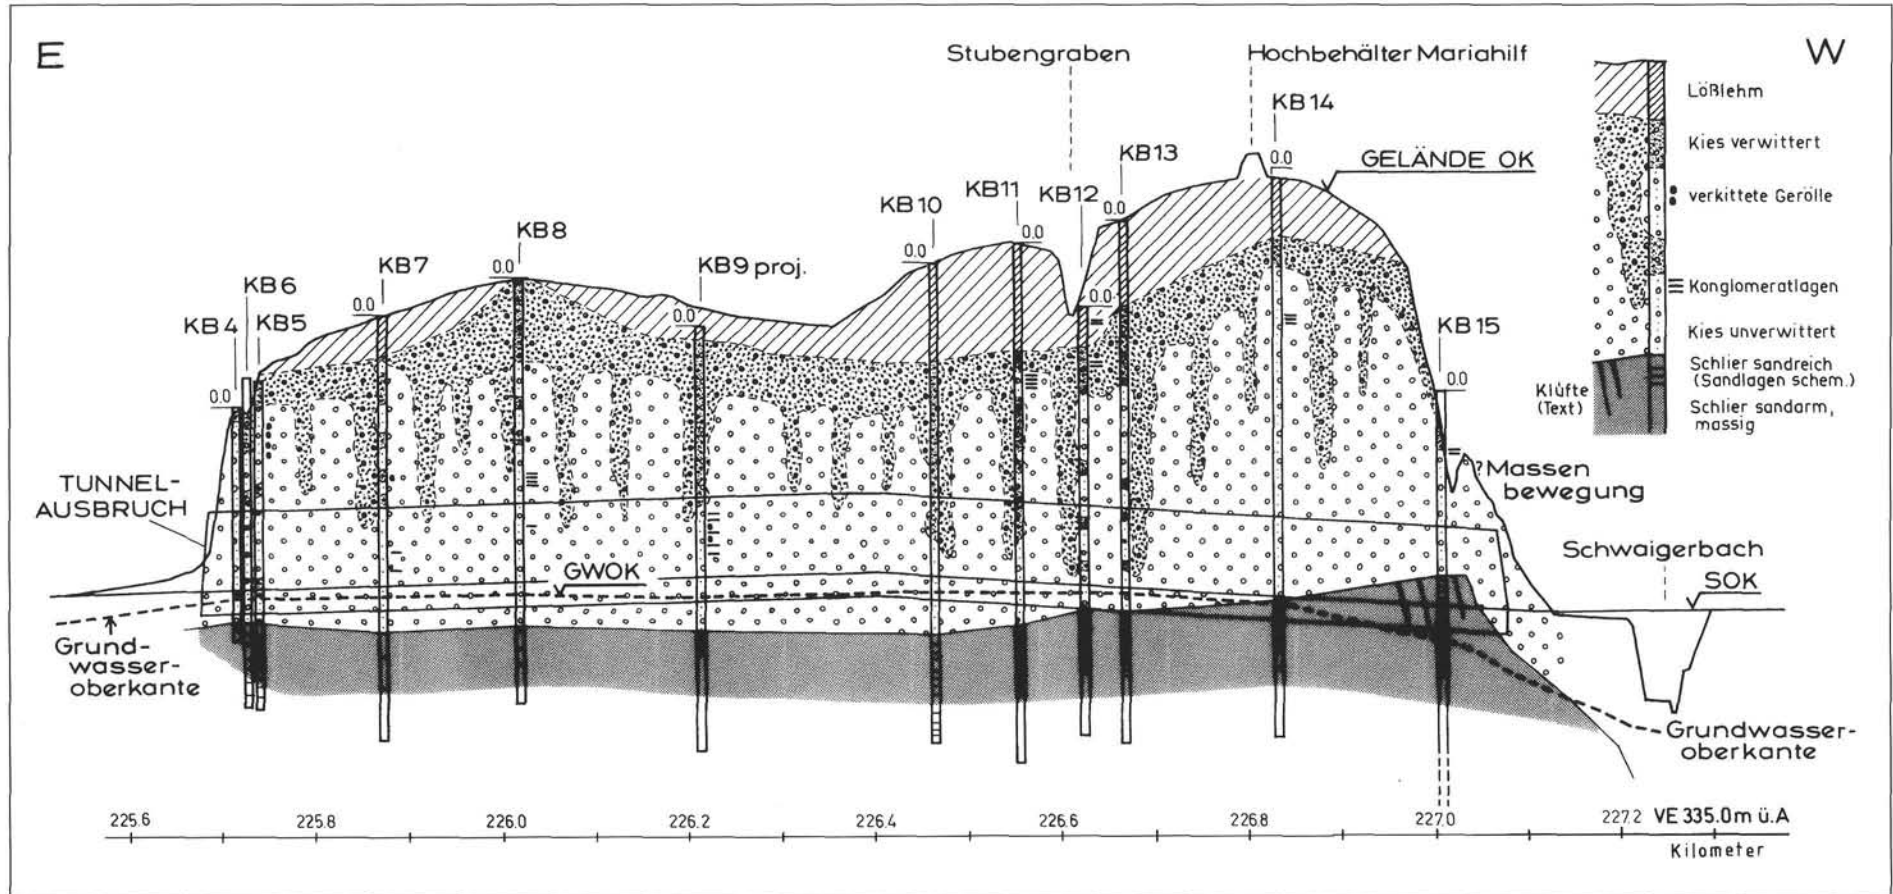
Abb. 2
Das Profil zeigt die nach den Voruntersuchungen prognostizierten geologischen Verhältnisse im Terrassenkörper und im Tunnelbereich. Bahnkilometer 225,800 entspricht der Tunnelstationierung 103,20 m, wie sie auf den Brustbildern (Abb. 4, 5, 6, 7, 9, 10) jeweils angegeben ist (z. B. Station 1026,30). Stationierung erfolgt von E nach W (vergl. auch Abb. 3), KB=Kernbohrung, SOK=Schlieroberkante. Profil 10-fach überhöht.

Ein Phänomen örtlich konzentrierter Verwitterung sind die Geologischen Orgeln. In manchen Bohrungen zeigte sich ein wesentlich tieferes Vordringen (Abb. 2, z. B. KB 9) der Verwitterung als allgemein, was auf das Auftreten derartiger Erscheinungen hinweist. In mehreren Bohrungen (Abb. 2, z. B. KB 11, 12) war auch ein mehrmaliger Wechsel von verwittertem und unverwittertem Material zu erkennen, der so gedeutet wurde, daß die Bohrung unmittelbar neben einer Geologischen Orgel verlief und deren unregelmäßig ausgreifenden Rand immer wieder angeschnitten hat.

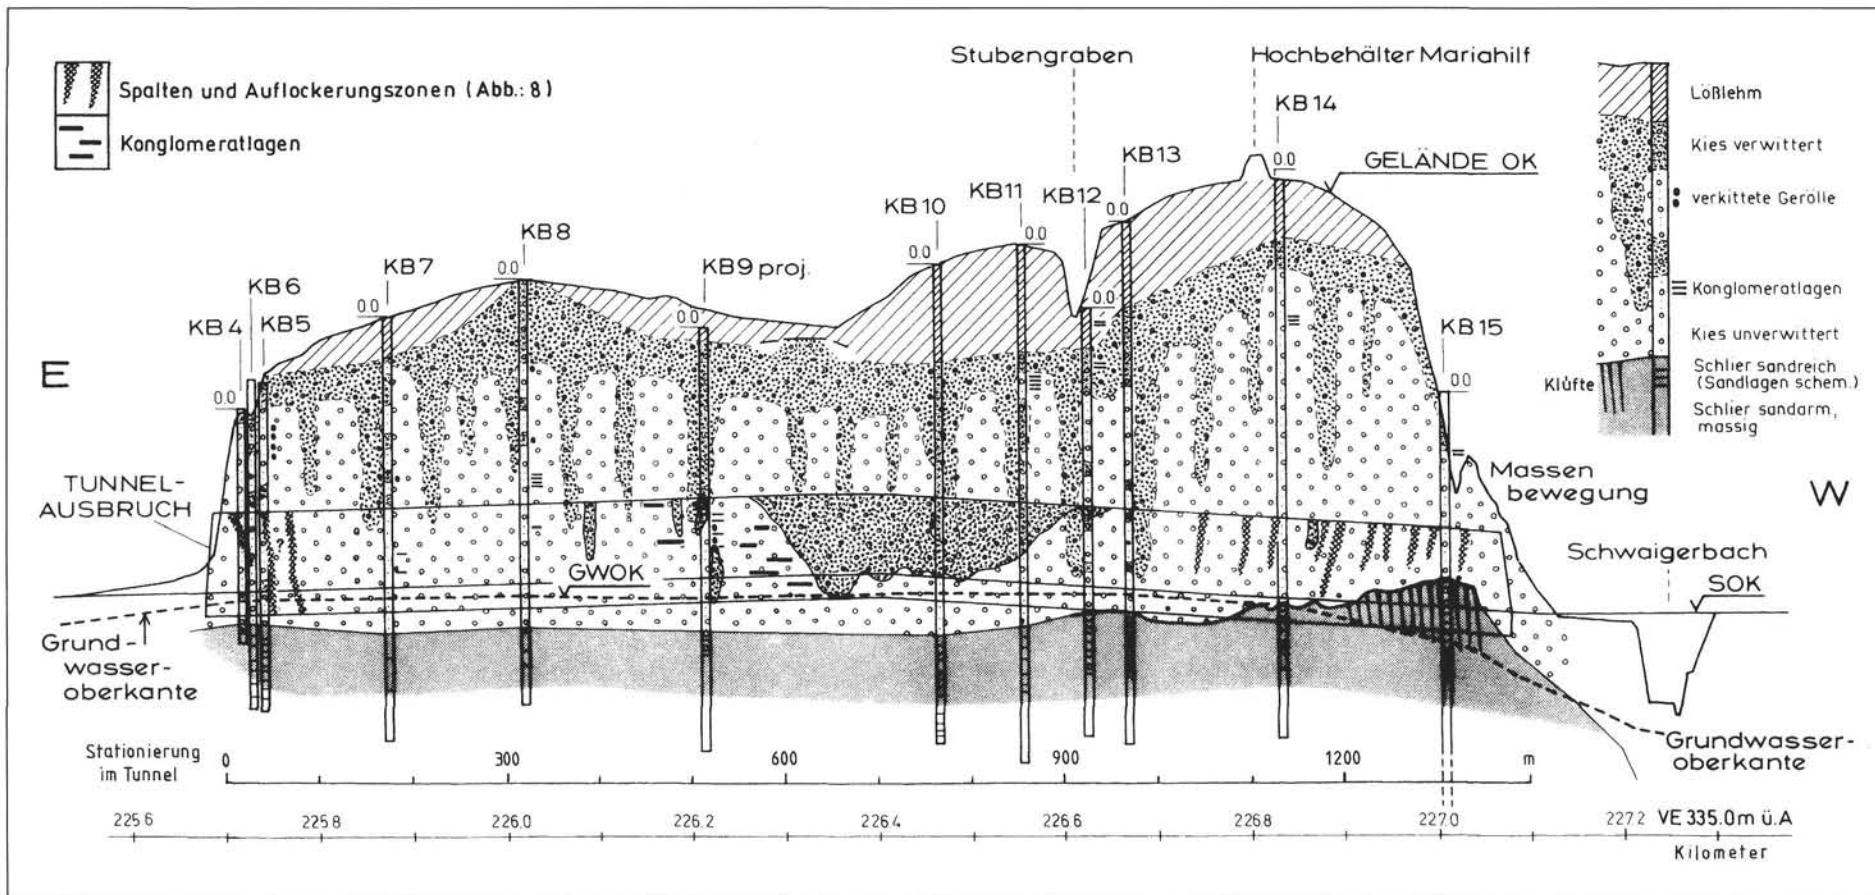
Abb. 3
Das Profil zeigt die im Tunnelbereich angetroffenen Verhältnisse. Verzeichnet sind alle zusätzlich zu den prognostizierten aufgetretenen Erscheinungen (Verwitterungszone, zusätzl. Geologische Orgeln, Konglomerate, Eiskeilpseudomorphosen) und das beim Vortrieb exakt erfaßte Schlierrelief. Zusätzlich zur Bahnkilometrierung sind auch die Stationsmeter angegeben. Profil 10-fach überhöht.

Der Tunnel kann grob in drei Abschnitte unterteilt werden, in denen doch deutlich unterschiedliche Verhältnisse beim Vortrieb angetroffen wurden. Es sind dies jeweils die ca. 400-500 m langen Strecken unter den Flächen im Osten und Westen, und die etwa gleich lange Strecke unter den beiden Tälern im mittleren Bereich, wo auch die Überlagerung am geringsten ist (Abb. 3).

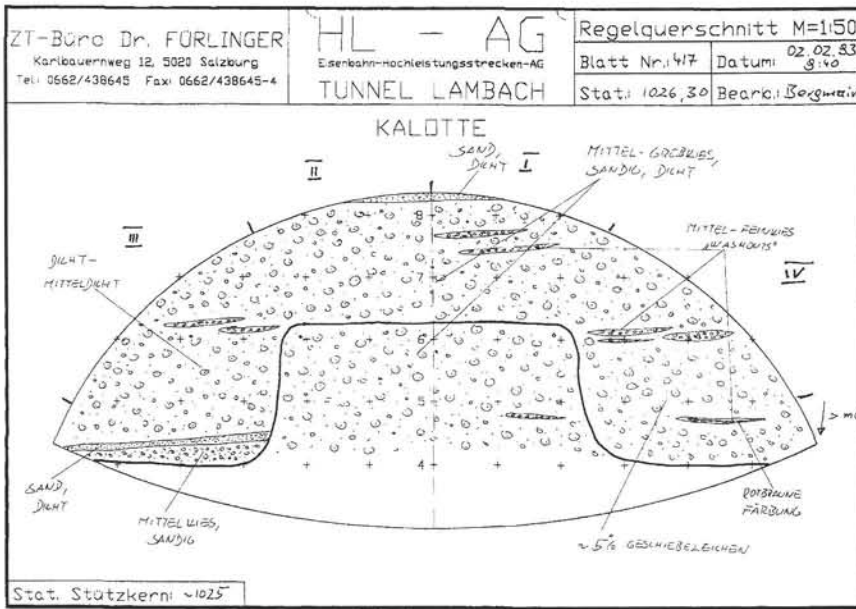
4a

In den Bereichen mit den sandreichen Kiesen konnten wesentlich ausgedehntere Felder bis zu einem Drittel der Ortsbrustfläche im Gegensatz dazu geöffnet werden (Abb. 4a).

Die beiden Brustbilder zeigen zwei gegensätzliche Sedimentzusammensetzungen der Kiese, die in allen Übergängen beim Tunnelvortrieb angetroffen wurden: einerseits massige, wenig strukturierte, sandreiche Kiese, die nur kleine Nester und dünne Lagen von Sand oder sandfreien Kiesen („washouts“) führen (4a). Hier war eine gute Standfestigkeit der Kalottenbrust gegeben, so daß in großen Teilfeldern vorgetrieben werden konnte. Andererseits findet sich eine kleinräumige, sich rasch ändernde Wechsellagerung dieser Sedimenttypen, daß sogar im Stützkern andere Strukturen als an der Kalottenbrust zu beobachten waren. Durch das rollige Verhalten der sandfreien Kiese wurde ein Vortrieb in kleinen Teilfeldern erzwungen (4b). Die röm. Ziffern markieren die Reihenfolge und Größe der Teilfelder. Brustbilder in Vortriebsrichtung von E gesehen. Kalottenbreite 12 m.

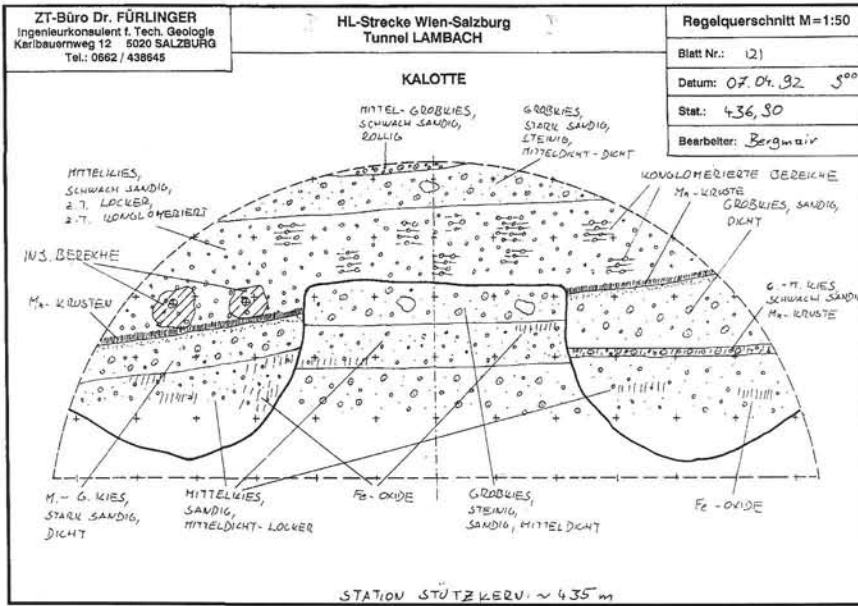
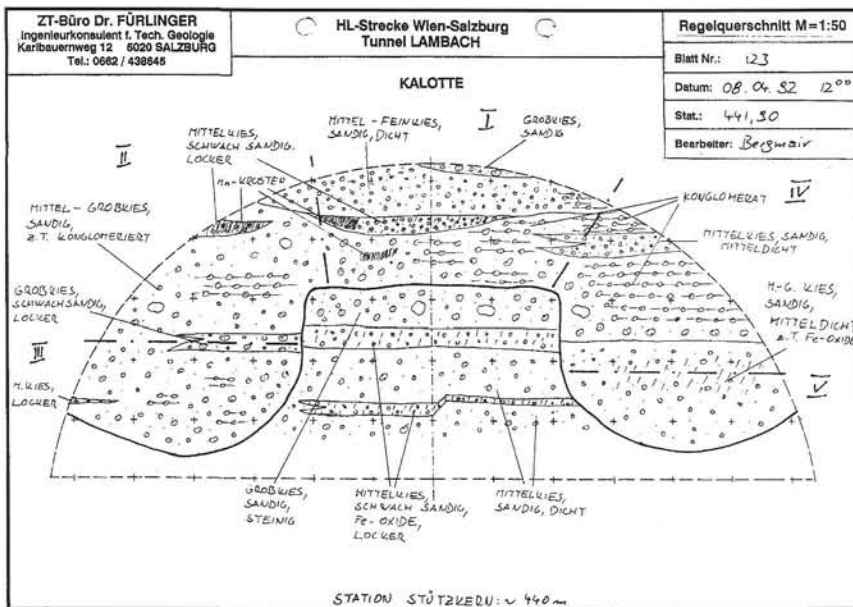
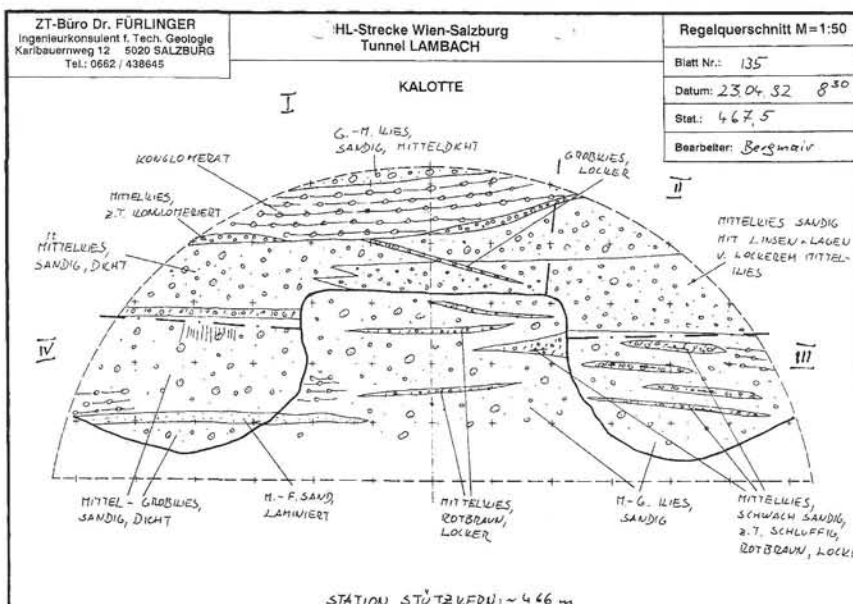
Abb. 5a-c
Die Konglomerierung der Kiese war nur im Liegenden der deckenden Verwitterungsschicht (Abb. 2) und nahe der Geologischen Orgeln zu finden. Sie trat wolzig (5a, b) oder in mächtigeren Blöcken und Lagen (5b, c) auf. Als Begleiterscheinung waren auch stark verfärbte, oxydierte Bereiche typisch. Durch die verkitteten Bereiche trat auch eine Stabilisierung der Ortsbrust ein, wodurch große Teilfelder abgebaut werden konnten (5c). Brustbilder in Vortriebsrichtung von E gesehen. Kalottenbreite 12 m.

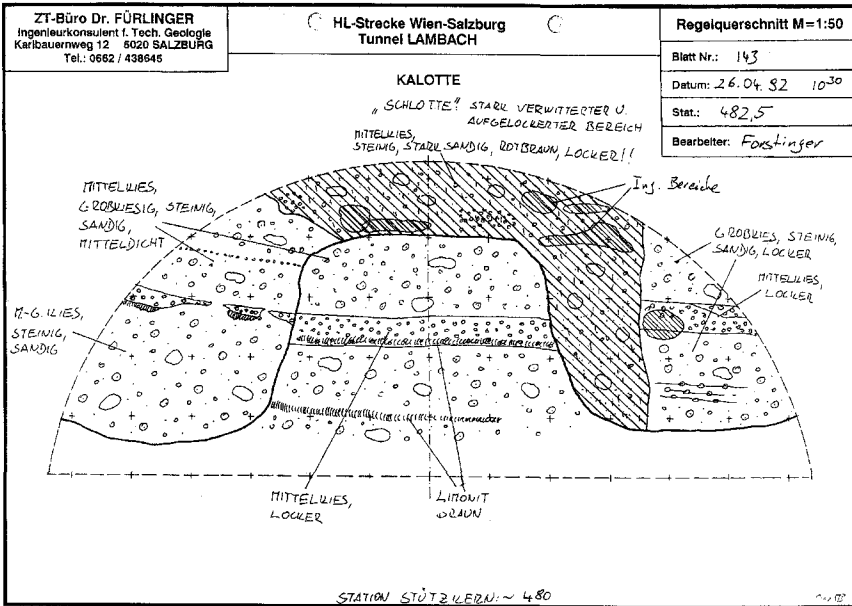
6a

Meist war ihre Grenze zu den nicht verfärbten, kaum verwitterten Materialien in ihrer Umgebung unvermittelt scharf oder nur eine enge (1-2 m mächtige) Übergangszone (Abb. 6c) zu den dicht gelagerten Kiesen entwickelt. Dieser Saum kann als eine Auflockerungszone, die sich um den mehr oder weniger vertikalen „Hohlraum“ ausgebildet hatte, bezeichnet werden. Sie wird von einem aktiven Gewölbe umgeben, wo die Kräfte durch das intakte Stützgerüst aufgenommen werden, wodurch eine weiter ausgreifende Auflockerung verhindert wird.

Abb. 6a-d
 Die vier Beispiele von Geologischen Orgeln zeigen die wesentlichen Erscheinungsformen dieser so lokalen Verwitterungserscheinung. Die Geologischen Orgeln (Schrägschraffur) stellten sich meist als runde (6a) oder oval gestreckte (6b) Formen dar, die in den wesentlich weniger bis kaum verwitterten Kiesen aufratzen. In vertikaler Richtung ist stellenweise ein weiteres, dann wieder ein geringeres Ausgreifen (6a, c) zu erkennen (vgl. Abb. 2, KB 8, 12). Die stark verwitterten Zonen sind durch Oxydation durchwegs stark nach braun-rotbraun verfärbt. Von diesen Bereichen was auch ein Ausgreifen der Oxydation auf grobe, wasserwegigere benachbarte Lagen zu beobachten (6b, d). Hier fanden sich fallweise auch verschwemmte Tone, die die Verwitterungsprodukte aus den Geologischen Orgeln darstellen. In ihrer Nachbarschaft traten immer wieder Verkittungen (6a, d) auf. Die Verwitterungsvorgänge führten zu einer starken Auflockerung des Gefüges, wodurch die Standfestigkeit des Gebirges stark herabgesetzt war. Dadurch konnte beim Vortrieb in diesen Bereichen nur in kleinen Flächen abgebaut werden (6c, d). Mitunter mußten die Teilfelder auch mit Baustahlgitter zusätzlich zum Spritzbeton gesichert werden. Im Bereich mit rolligen Lagen war dies ganz besonders nötig, da hier auch noch deren Instabilität dazu kam (6b, 13 Teilausbrüche). Die Auflockerung machte oft intensive Injektionsarbeiten nötig (6a, c), die aber durch hohe Injektionsgutaufnahme gute Erfolge der Stabilisierung brachten. Im Umkreis der Geologischen Orgeln war immer eine Zone aufgelockerter, aber wesentlich weniger verwitterter Kiese zu finden, die eine Auflockerungszone um den verwitterten, aufstehenden Bereich (vertikaler „Hohlraum“) darstellt. Dieser Auflockerungsbereich ging meist allmählich, manchmal auch mit einem raschen Übergang (6c) in die dicht gelagerten ursprünglichen Kiese mit intaktem Stützgerüst über. Brustbilder in Vortriebsrichtung von E gesehen. Kalottenbreite 12 m.

Beim Auftreten Geologischer Orgeln beim Kalottenvortrieb wurde der Bereich erfolgreich durch Injektionen mit Selbstbohrspießen stabilisiert um die Kalottenbrust zu sichern

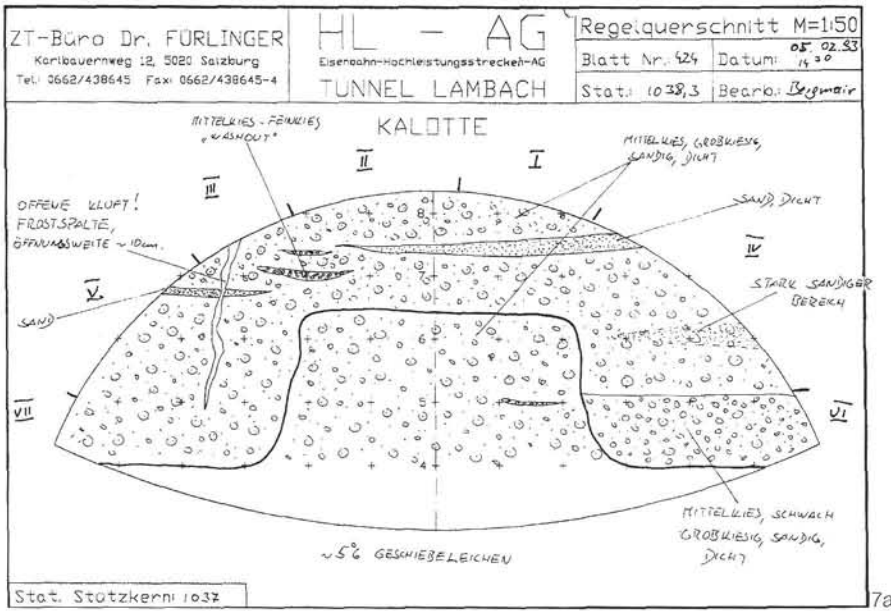
Abb. 7a-c

Neben diesen gefüllten Spalten konnten auch offene beobachtet werden (Abb. 7a), die mit Öffnungsweiten bis zu 10 cm an der Ortsbrust oder im Stützkeil zu sehen waren. Es waren dies Klüfte mit weitgehend parallel verlaufenden Begren-

In den drei Brustbildern sind die Formen der Permafrosterscheinungen dokumentiert. Die offenen Klüfte (7a) erreichten ca. 10 cm, offensichtlich größere waren nicht bestandsfähig und sind verstürzt (7b, c). Diese waren aber durch die starke Auflockerung mit deutlicher Grenze zum ursprünglich gelagerten Kies gut erkenn- und erfassbar. Das Verstürzen und die Füllung erfolgte von oben, wobei Teile der Spalte auch unverfüllt blieben und grober Kies in die Sandlage eingelagert wurde (7c). Brustbilder in Vortriebsrichtung von E gesehen. Kalottenbreite 12 m.

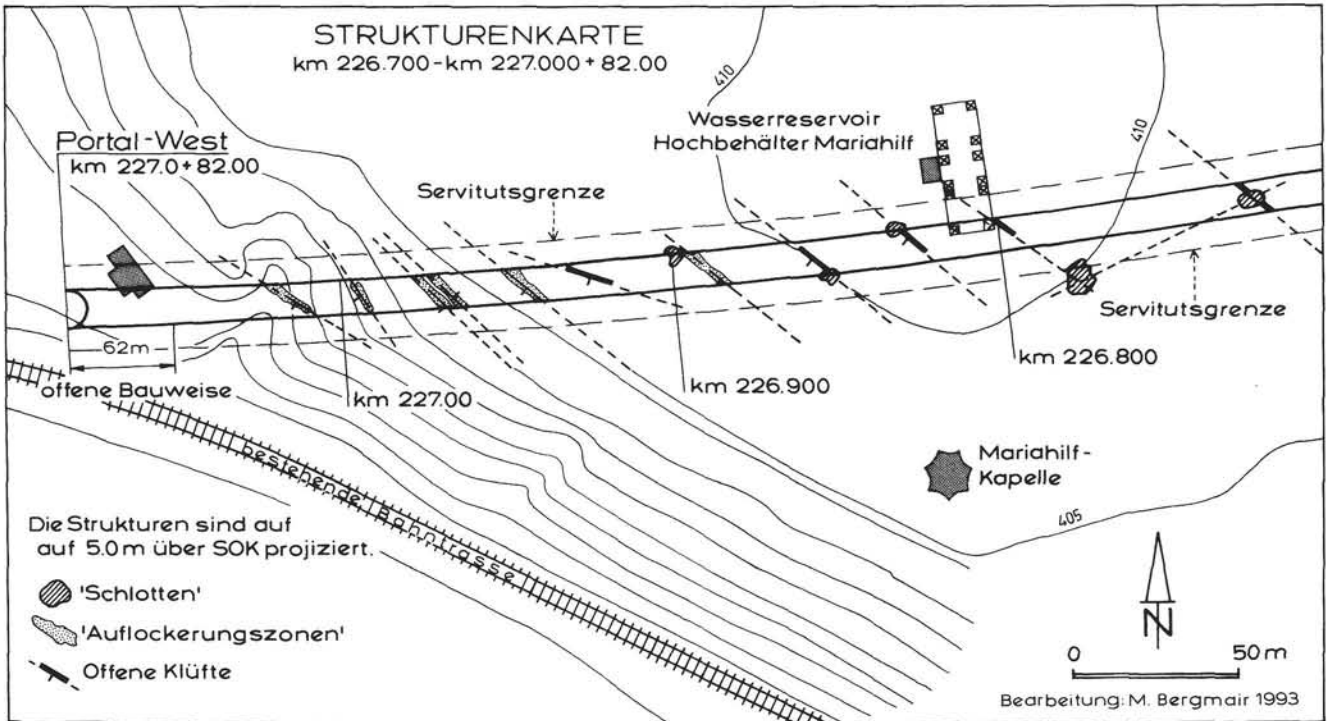
Abb. 8

Die Karte zeigt die Position und den Verlauf der Permafrosterscheinungen und Geologischen Orgeln am SW Teil des Terrassenkörpers, wie sie beim Tunnelvortrieb festgestellt wurden. Nach M. BERGMAIER 1993 (umgezeichnet).

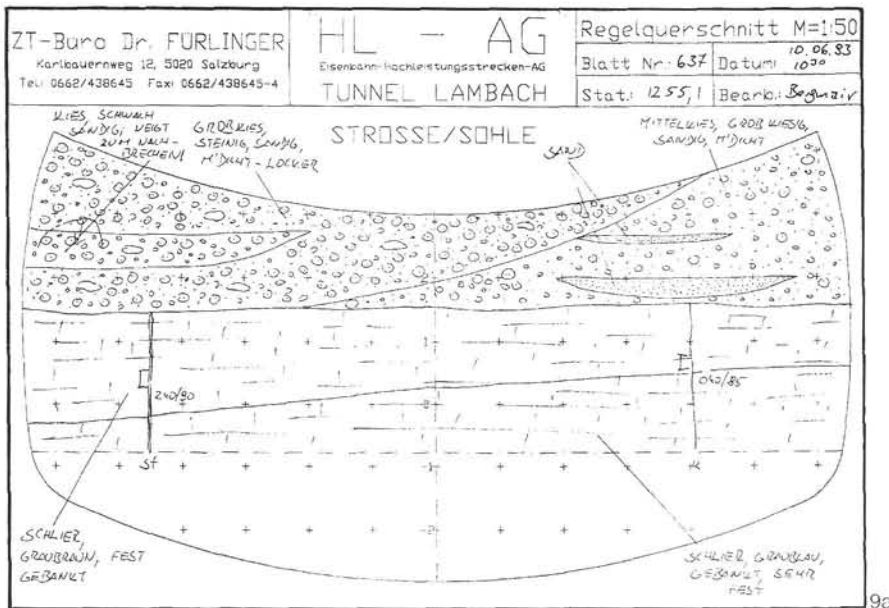
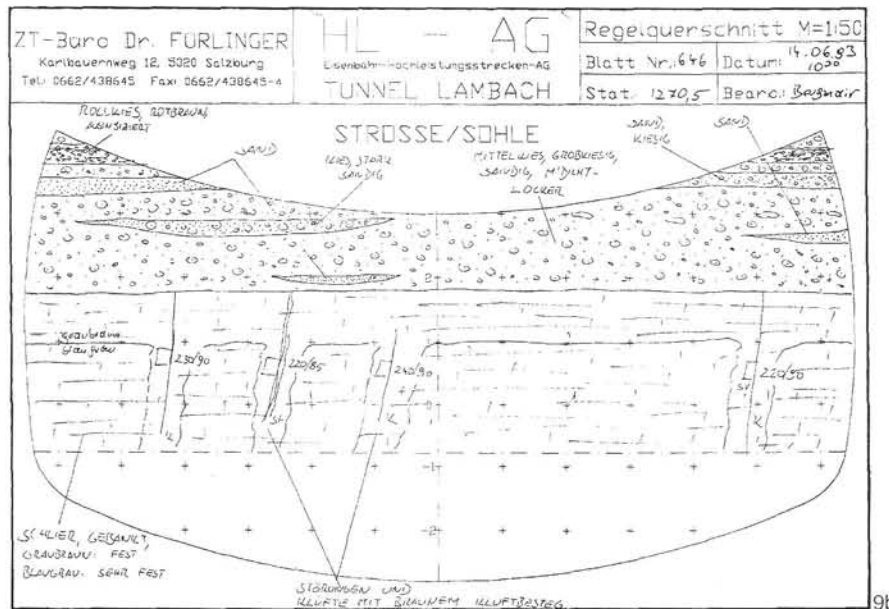
Abb. 9a, b
Der Schlier unter den Kiesen zeigte immer eine ca. 1-2 m tief reichende Verwitterungszone (Oxydation), die mit einer leichten Auflockerung des Korngefüges einher ging (9a). An weiter geöffneten Klüften ist die Verwitterung auch tiefer in den Schlier eingedrungen (9b). An den Klüften ist keine Verstellung der Sedimentkörper zu beobachten, so daß es sich offensichtlich um reine Dehnungserscheinungen in dem steifen, stark überkonsolidierten Material handelt. In den überlagernden Kiesen ist die Dehnung wohl durch kleinste Bewegungen der Körner zueinander erfolgt, wodurch keine Klüfte entstanden sind. Brustbilder in Vortriebsrichtung von E gesehen. Strossenbreite 13 m.

die ja auch seitlich weit in den Schlier eingegriffen hat (Abb. 9b).

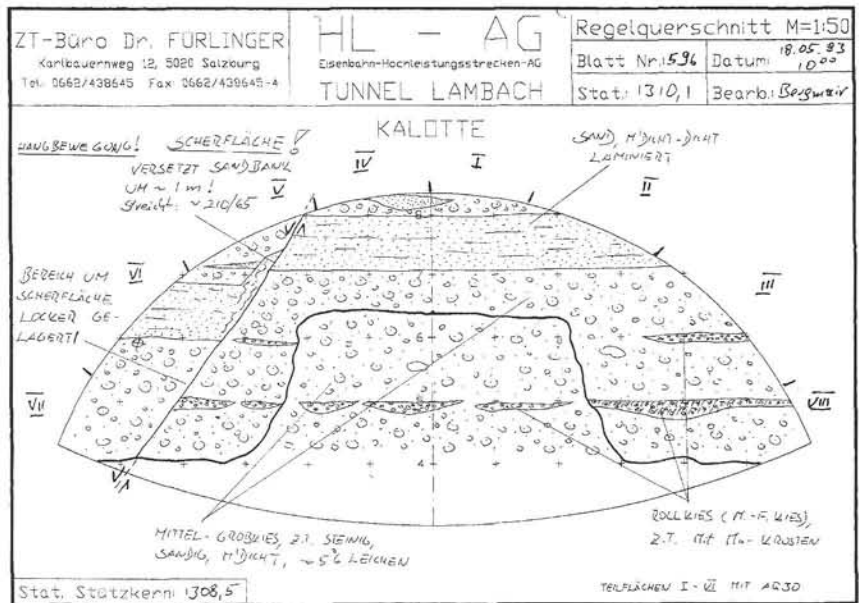
Abb. 10

Bei Station 1310,1 m (ca. 25 m orthogonaler Abstand zur Böschung) wurde die tiefst liegende Bewegungsbahn der Massenbewegung aufgeschlossen. Sie markiert das Ausgreifen der Massenbewegung im Terrassenkörper. Auffällig ist die geringe Breite der Auflockerungszone und die Zerstörung der Sedimentstrukturen entlang der Scherfläche. Brustbilder in Vortriebsrichtung von E gesehen. Kalottenbreite 12 m.
