# Die Bodenbewegungen am Murberg bei Enzelsdorf südlich Graz

Von ALOIS HAUSER und JOSEF ZÖTL

Artikel/Article: [Die Bodenbewegung am Murberg bei Enzelsdorf südlich Graz. 108-112](#)

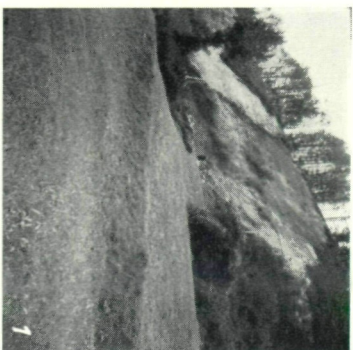
Der Murberg besteht aus Schichten des Sarmats. Diese sind unmittelbar nach der über den Ferbersbach führenden Brücke in einer großen, etwa 190 m langen und ungefähr 20 m hohen Blaike (Taf. VII, Abb. 1) aufgeschlossen, die neben kleineren Blößen selbst noch von der 2,3 km entfernten Bundesstraße Graz—Wildon im Landschaftsbild ausgeprägt hervortritt. Von den Hangbewegungen wird die am Fuße verlaufende Straße unmittelbar betroffen. Fast alljährlich — zuletzt im Frühjahr 1954 — war die Straße Fernitz—Allerheiligen mehrere Tage gesperrt. Gegen Süden folgen nach bewachsenen und seit längerer Zeit ruhigen Streifen weitere offene Stellen. Der Abtrag hat in diesem Bereich den

*Abb. 1:* Die offene Flanke mit der am Fuß vorüber führenden Straße.

Unter den geschilderten Verhältnissen scheint es tatsächlich am zweckmäßigsten zu sein, wenn man im Steilhangbereich der bisherigen Gepflogenheit folgend den alljährlich herabkommenden Schutt, soweit er verkehrsbehindernd ist, entfernt. Damit nimmt man allerdings in Kauf, daß der Aufbau einer natürlichen Böschung ständig hinausgeschoben wird.

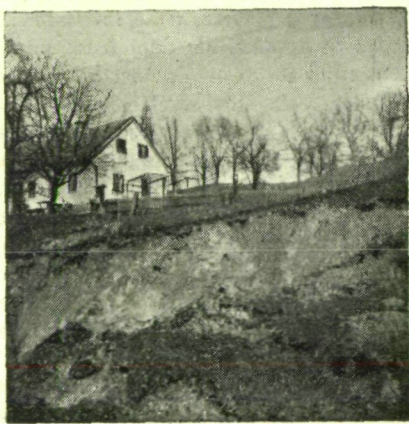
Abb. 5: Der Abbruch ist in bedenklicher Nähe des Hauses erfolgt.

verhüllt. Vor wenigen Jahren trat beim Haus Mellach Nr. 30 gelegentlich stärkerer Niederschläge infolge des Versagens einer von der Straßenverwaltung angelegten Entwässerung ein Muschelanbruch auf. Das freigewordene Stauwasser weichte die Massen auf. Die Stirne der murartigen Masse schob sich durch den im Vorbau eingeschnittenen Graben (Hals) unter Auslösung kleinerer Hanganbrüche bis zum Niveau des Grazer Feldes, wo sie sich fächerig ausbreitete. Abb. 5 zeigt den damals knapp vor dem Haus und der an ihm vorbeiführenden Straße stehengebliebenen Anbruch. An dem zum Haus gehörigen Wirtschaftsgebäude verraten neben einer einige cm weiten, quer durch das Gebäude reißenden Fuge die schiefen Wände die Unruhe des Untergrundes. Unter dem vom festen Gebäudeteil zurückgehaltenen Dach wandert der andere davon. Vor kurzem ist anlässlich heftigerer Niederschläge beim Haus Mellach Nr. 29 der in Abb. 6 (Taf. VII) gezeigte Muschelanbruch ausgelöst worden. Die etwa 1 m starke Verwitterungsdecke ist auf dem schmierigen Tonmergel mit einer klaren Gleitfläche in Bewegung geraten. Der rasch erreichte Böschungsfuß hat die Bewegung abgestoppt, doch ist nach oben mit einem weiteren Wachsen des Anbruches bis zum Rücken des Murberges zu rechnen. Die seicht schalige Muschelblaike hat das Wiesengelände zerstört. Wald (eine tiefwurzelnde Holzart) hätte wahrscheinlich diese Bewegung aufzuhalten vermocht, da den Wurzeln die Möglichkeit zur Verankerung im anstehenden Boden gegeben gewesen wäre. Die Aufforstung wäre umso berechtigter gewesen, da der steile und buckelige Hang alles eher als ein günstiges Wiesengelände ist. Die für die Bewirtschaftung ungünstige Gliederung des Hanges geht auf eine Reihe kleiner, bereits vernarbter Rutschungen zurück. Größere und kleinere Muschelanbrüche wandern auf dem Hang hin und her. Während der eine verwächst, reißt der andere auf.

Anders liegen die Verhältnisse am Hangvorbau. Eine sorgfältige Entwässerung könnte die Unruhe des Untergrundes einigermaßen bändigen und dadurch weiteren Schäden an den Bauobjekten vorbeugen. Es müßten vor allem alle Stellen mit begünstigter Versickerungsmöglichkeit und alle Ansammlungen von stehenden Wässern durch Entwässerung beseitigt werden. Der Wald würde in diesem Gebiet einen wesentlich besseren Beitrag zur Bodenstabilisierung leisten als das Wiesengelände.
