DEFORMATIONSMESSUNGEN
AN EINER GITTERROSTSPERRE

Gerhard Ruf

In Zusammenarbeit mit den beteiligten Dienststellen wurde vom Institut für Wildbach- u. Lawinerverbauung der Forstlichen Bundesversuchsanstalt an der Gitterrostsperrre im Kirchbachgraben (Ktn.) eine Meßanlage eingerichtet, um über die tatsächliche Beanspruchung von offenen Gitterrostsperrren sowohl hinsichtlich der auftretenden Belastung als auch der Kraftübertragung Auskunft zu erhalten. Eine provisorische hölzerne Stauwand ermöglichte die Belastung der Sperrre durch Wasserdruck (als extreme Beanspruchung) und die Messung der dabei aufgetretenen Formänderungen und Auflagerdrücke. Im Rahmen dieser Belastungsprobe hatte der Autor die Aufgabe, die Formänderungen zu messen. Das Ergebnis der bisherigen Messungen, das unter dankenswerter Mithilfe von Dipl. Ing. Jeglitsch und Fö. Gabriel zustandekam, soll im folgenden näher dargestellt werden.

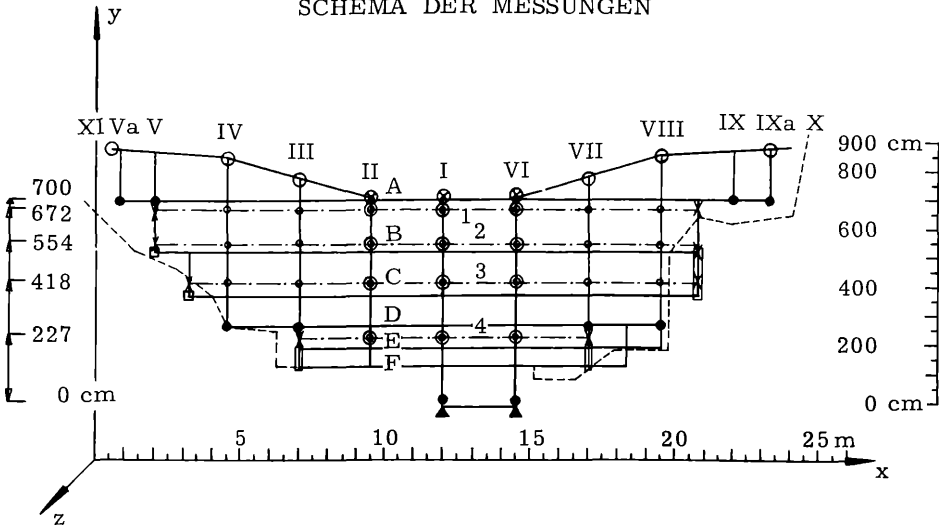
SCHEMA DER MESSUNGEN

Die dazu installierte Meßanlage umfaßt 16 Druckmeßdosen der Österreichischen Alpine-Montangesellschaft, deren Anordnung aus Abb. 1 ersichtlich ist. Dadurch wird die Lastübertragung in die folgenden Komponenten gegliedert:

An jenen Auflagern, an denen keine Meßdosen vorgesehen sind, wurden Polsterhölzer (Kanthölzer von ca. 5 cm Stärke in Druckrichtung) unterlegt, die ebenfalls in Abb. 1 "Schema der Messungen" eingezeichnet sind. Meßdosen und Kanthölzer ruhen auf Betonwiderlagern.

- ba) Die Messungen der Formänderungen der Sperre erfolgten entlang von vier horizontal über die ganze Breite stark gespannten Meßdrähten mit Meßstellen bei jedem senkrechten Rahmen;
- bb) entlang von Krone und Flügel (Achsen A und I) durch einen Theodoliten, der seitlich der Sperre im Gelände aufgestellt war (Alig-nement);
- bc) an Loten, die an der Krone (bei den Rahmen II, I und VI) be-festigt waren (Abb.1).

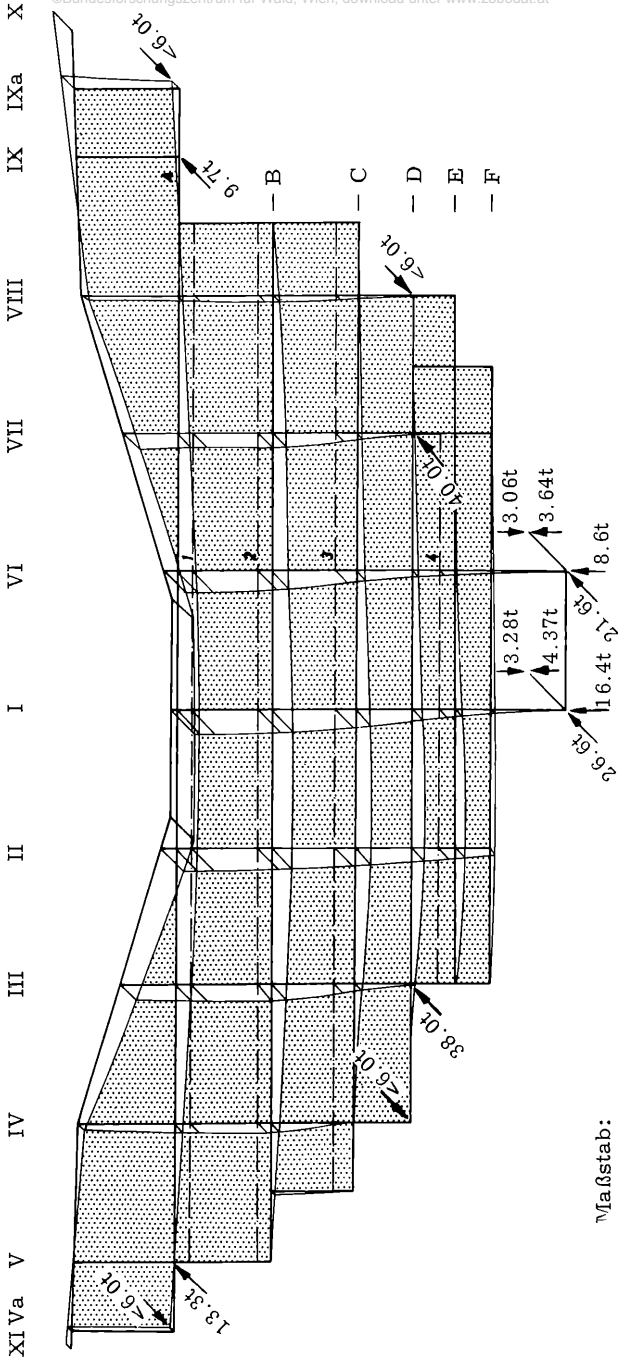
Abb. 9: 2. STAVERSUCH, VERBLIEBENE FORMÄNDERUNGEN NACH VOLLSTAU

Die durch den Vollstau aufgetretenen Kräfte in den Auflagern sind aus der Abb. 9 ersichtlich. Infolge zu großen Aushubes reichte beim Balken D die Staufläche über den Rahmen VII bis nach VIII hinaus, wodurch im Meßdosen-Widerlager VIII/D Zug entstand, es wurde abgesichert und die Strebe VII/D ausgeknickt. Im Spätherbst trat ein Hochwasser auf, in dessen Verlauf die Sperre durch Wildholzanfall bis zum Balken B/C verlandete, wobei eine sehr günstige Wirkung für die unterliegende Bachstrecke festgestellt werden konnte. Es wurde von der zuständigen Gebietsbauleitung wieder geräumt, sodaß die Sperre nach dieser ersten praktischen Erprobung und Belastung für das nächste Hochwasser wieder voll funktionsfähig ist.

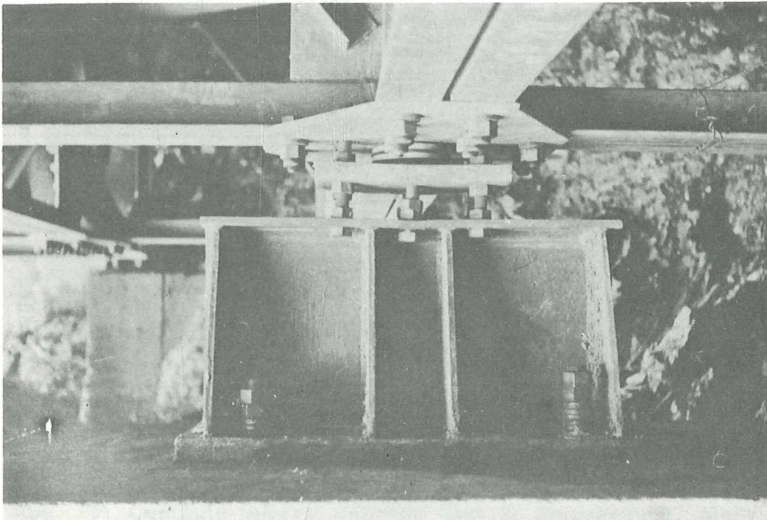
Abb. 10: Widerlager mit Druckmessdosen zur Messung des Auflagerdruckes in Richtung der z - Achse (horizontal talwärts)

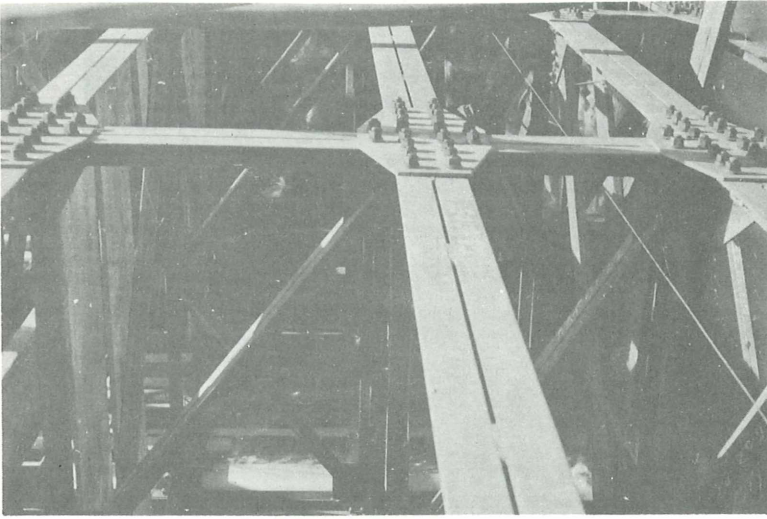
Abb. 11: Detail der Sperre. Im unteren Bildteil ist ein Meßdraht, knapp vor dem senkrechten Balken das Lotseil erkennbar
Aufn. Dipl. Ing. Jeglitsch

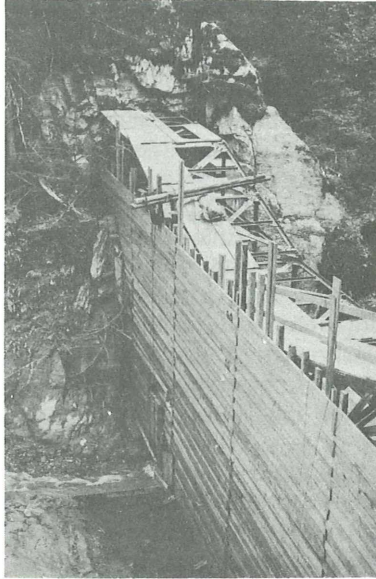
Abb. 14: Provisorische h6lzerne Stauwand an der Bergseite der Sperre vor den Stauversuchen
Aufn. Dipl. Ing. Kronfellner-Kraus

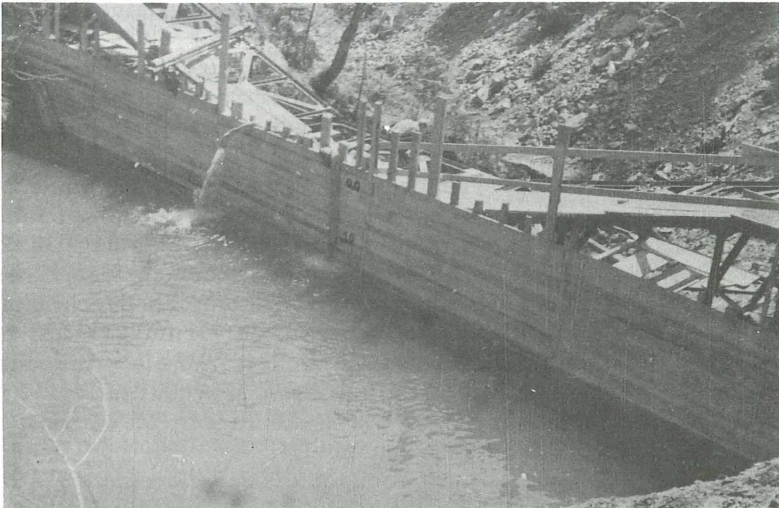
Abb. 15: Gestaute Sperre w6hrend dem 2. Stauversuch, Me6zzustand 8
Aufn. Dipl. Ing. Jeglitsch
