Christian Weiss & Ralf Czarnietzki

Die Naturwerksteine der St. Sebald Kirche in Nürnberg

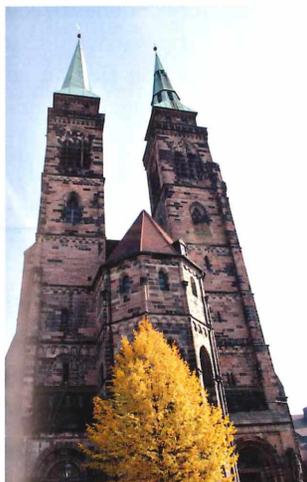
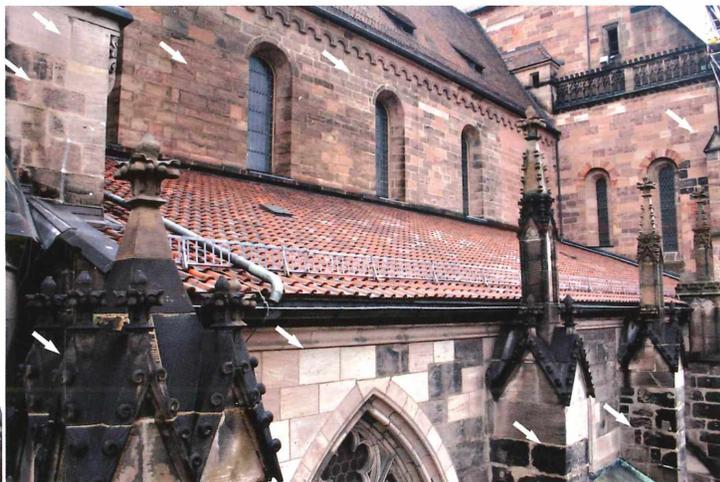
Abb. 1: Links die Türme der St. Sebald Kirche, ein Wahrzeichen Nürnbergs. Rechts der Blick auf das Dach des südlichen Seitenschiffs. Die Pfeile zeigen auf unterschiedliche Bauphasen, charakterisiert durch verschiedene Sandsteine und deren unterschiedliches Verwitterungsbild.

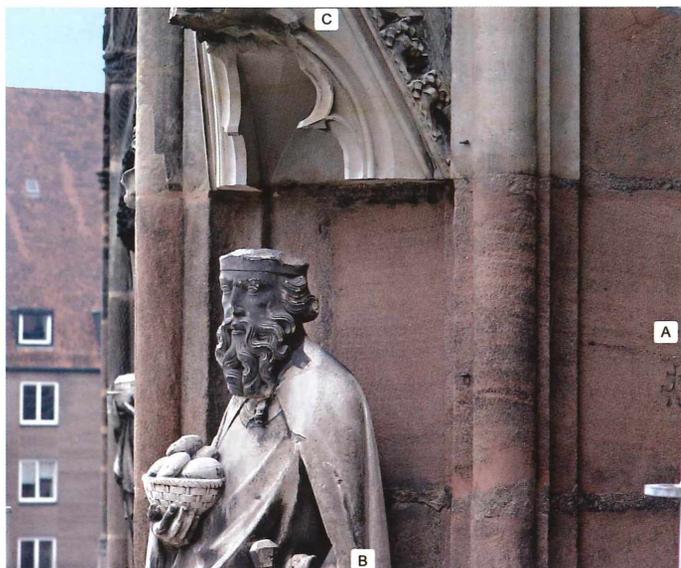
Abb. 2: Verschiedene Naturwerksteine am Ostchor der St. Sebald Kirche. A: Originale rote Burgsandsteine mit Steinmetzzeichen. B: Figur aus Kelheimer Kalkstein, aus dem 19. Jahrhundert. C: Weißes feinkörniges Ersatzgestein, Einbau nach dem Zweiten Weltkrieg.

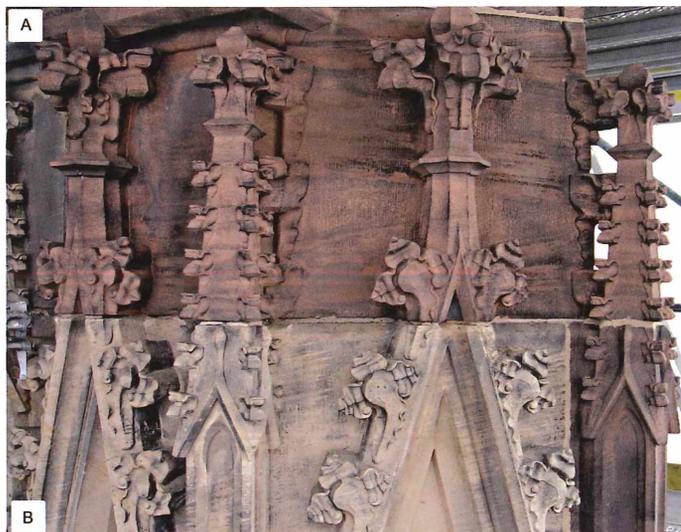
Abb. 3: Naturwerksteine am Dach des Ostchors. A: Rote Buntsandsteine mit feiner Schichtung und schwarzen Krusten. B: Weißer feingeschichteter Sandstein, siehe Kap. „Weitere Sandsteine“.

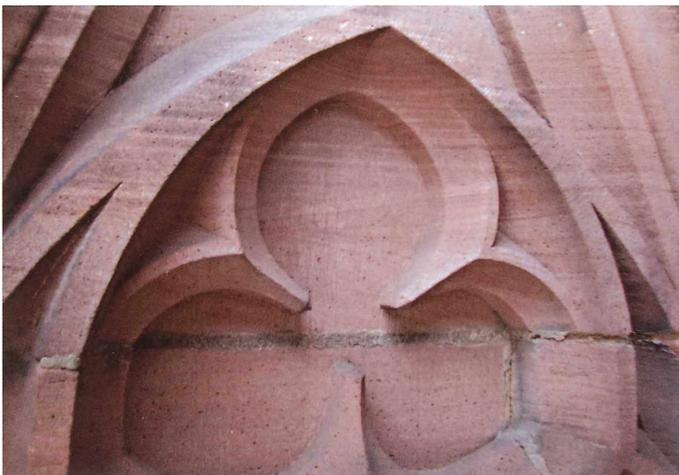
An St. Sebald wurde feinkörniger wie feingeschichteter, roter Buntsandstein verbaut. Es können zwei Varietäten unterschieden werden. Eine führt zahlreiche Tongallen, die unter dem Einfluss der Verwitterung herausfallen und ein löchriges Gefüge hinterlassen. Die andere ist feinschichtig und zeigt eine rotbraun gestreifte Färbung. Eine eindeutige Zuordnung zu konkreten Buntsandstein-Vorkommen ist schwierig, da viele, untereinander sehr ähnliche Varietäten existieren. Eingebaut wurden diese Gesteine vor allem während des Wiederaufbaus nach dem II Weltkrieg. Dementsprechend sind sie besonders an ehemals zerstörten Gebäudeteilen, also vor allem im Bereich des Daches zu finden.

Abb. 4: Fein geschichteter Buntsandstein im Dachbereich des Ostchores, die braunen Punkte sind herausgewitterte Tongallen.

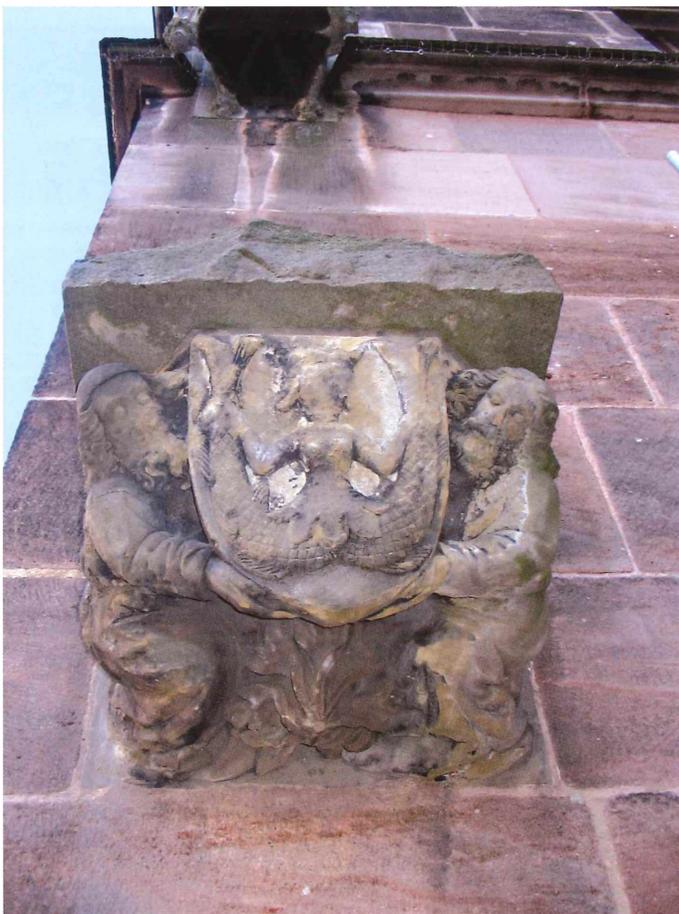
Abb. 5: Sockel mit zwei männlichen Figuren aus Schilfsandstein an der Außenmauer der Sebalduskirche.

In Franken findet man bedeutende Vorkommen im Steigerwald und den Hassbergen, wo er auch unter dem Handelsnamen „Grüner Mainsandstein“ gebrochen wird. Als Naturwerkstein findet man ihn bevorzugt in der Bildhauerei und in Boden- und Wandplatten. An St. Sebald wurden Schilfsandsteine nur untergeordnet verwendet. So sind einige Figuren im Außenbereich daraus gefertigt. Diese sind zum Teil im Original aus dem Mittelalter erhalten und aufgrund der langen Exposition entsprechend stark verwittert. Die an St. Sebald verbauten Steine weisen oft dunkle Krusten auf, die mit rückverwitterten Partien abwechseln.

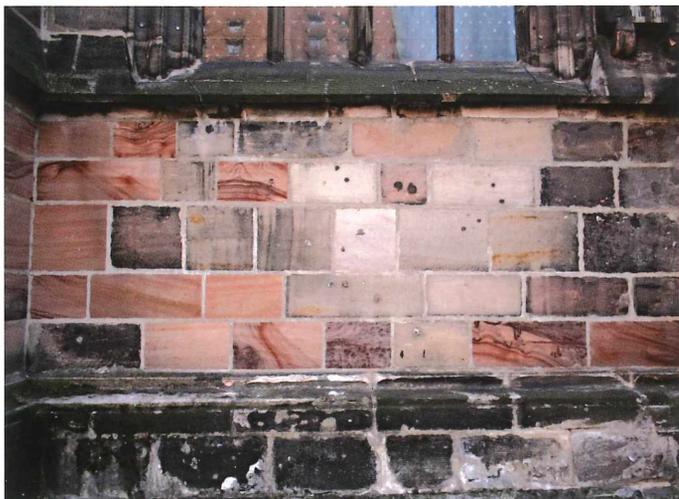
Abb. 6: Verschiedene Burgsandsteine an der Sockelmauer.

Im Außenbereich dominieren ebenfalls rötliche bis rotbraune Gesteine. Daneben treten zahlreiche andere Varianten auf (Abb. 6 und 7). Häufig ist ein eisenreicher, rotbraun gefärbter, grobkörniger Burgsandstein, der durch wolkg diffuse Limonitlagen auffällt. Das Gestein kann durch diese eisenhaltigen Lagen dunkelbraun gefärbt sein. Eine weitere Varietät sind vor allem die an der Dachbrüstung verbauten rötlichen, grobkörnigen Sandsteine, die Quarzgerölle mit mehreren Zentimetern Durchmesser führen. Sie sind nur mäßig verwitterungsbeständig und sanden stark ab.

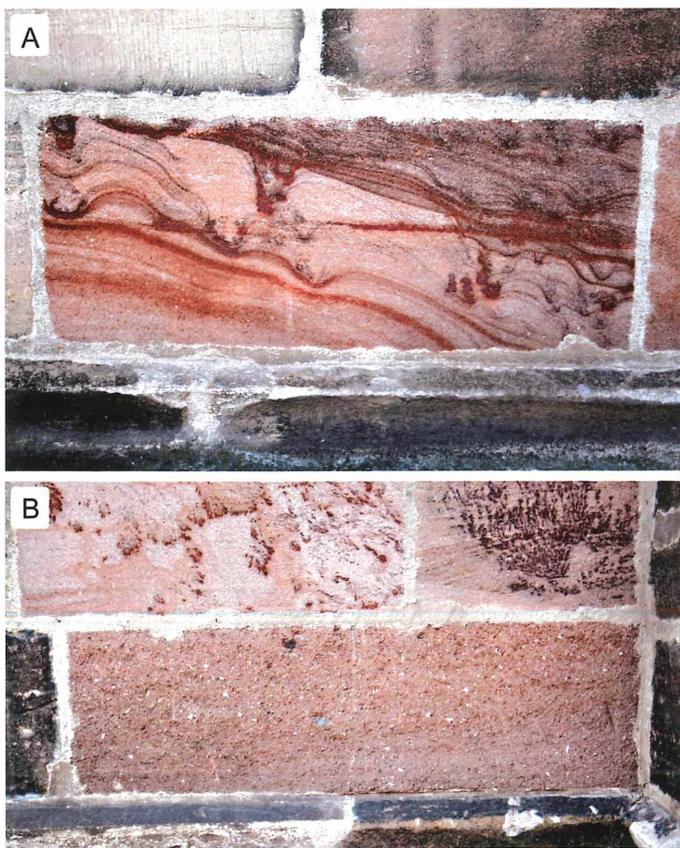
Abb. 7: Burgsandsteine vom Ostchor des Gebäudes. A: Roter Sandstein mit wolkenförmigen Eisenoxidanreicherungen. B: Unten im Bild befindet sich ein grobkörniger, schlecht sortierter Sandstein. Darüber sind zwei feinkörnige, helle Sandsteine mit einem Muster aus Eisenoxiden.

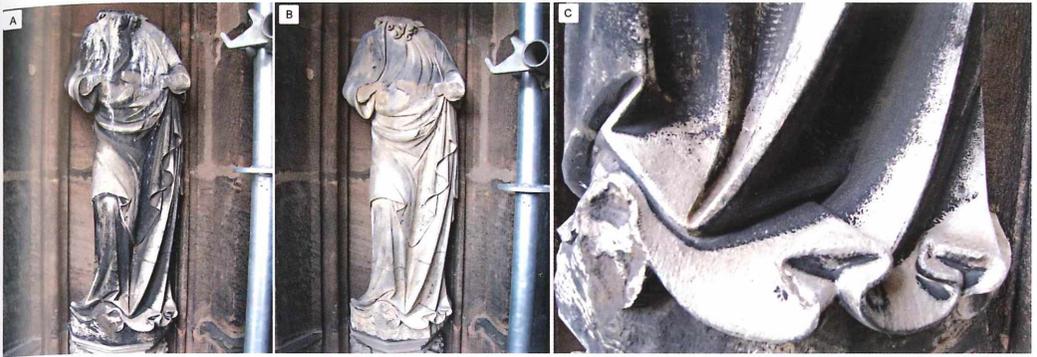
Abb. 8: Figur aus Kelheimer Kalkstein. A: Die Figur im originalen Zustand, mit Verschmutzungen und Rauchgaskrusten. B: Die Figur nach einem Reinigungsversuch mit Krustenausdünnung. C: Detailaufnahme der Figur mit typischem Verwitterungsverhalten, die exponierte Seite ist weiß verwittert, im Wetterschatten hat sich eine schwarze Kruste gebildet.

Verwendet wurden diese Gesteine an St. Sebald für Figuren an der Außenmauer. Hier zeigen sie die für Kalke typischen Verwitterungsformen. An exponierten Stellen entsteht Mikrokarst und Reliefverwitterung, bei der Fossilien und Klasten an der Gesteinsoberfläche erhaben hervortreten, während die feinkörnigere Matrix gelöst wird. An geschützten Stellen sind sie meist von dunklen Krusten überzogen.

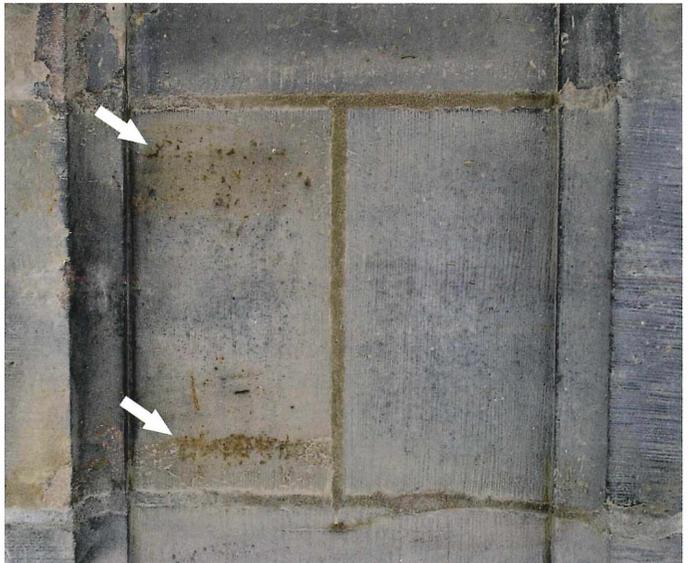
Abb. 9: Feinkörniger, homogener Sandstein mit deutlich erkennbaren, hellbraunen Spuren biogener Wühl­tätigkeit (weiße Pfeile).

Sehr vereinzelt treten homogene, gelbliche bis braune Sandsteine auf (Abb. 9). Sie sind feinkörnig und weisen eine sehr gute Sortierung auf. Charakteristisch sind Wühlgefüge und Spuren, die zonierte in der Schichtung auftreten. Sie sind meist dunkler gefärbt als das umgebende Gestein. Es handelt sich dabei nicht um Sandstein aus der Fränkischen Trias. Dem Aussehen nach entsprechen sie am ehesten Sandsteinen aus der Kreide oder der Molasse.

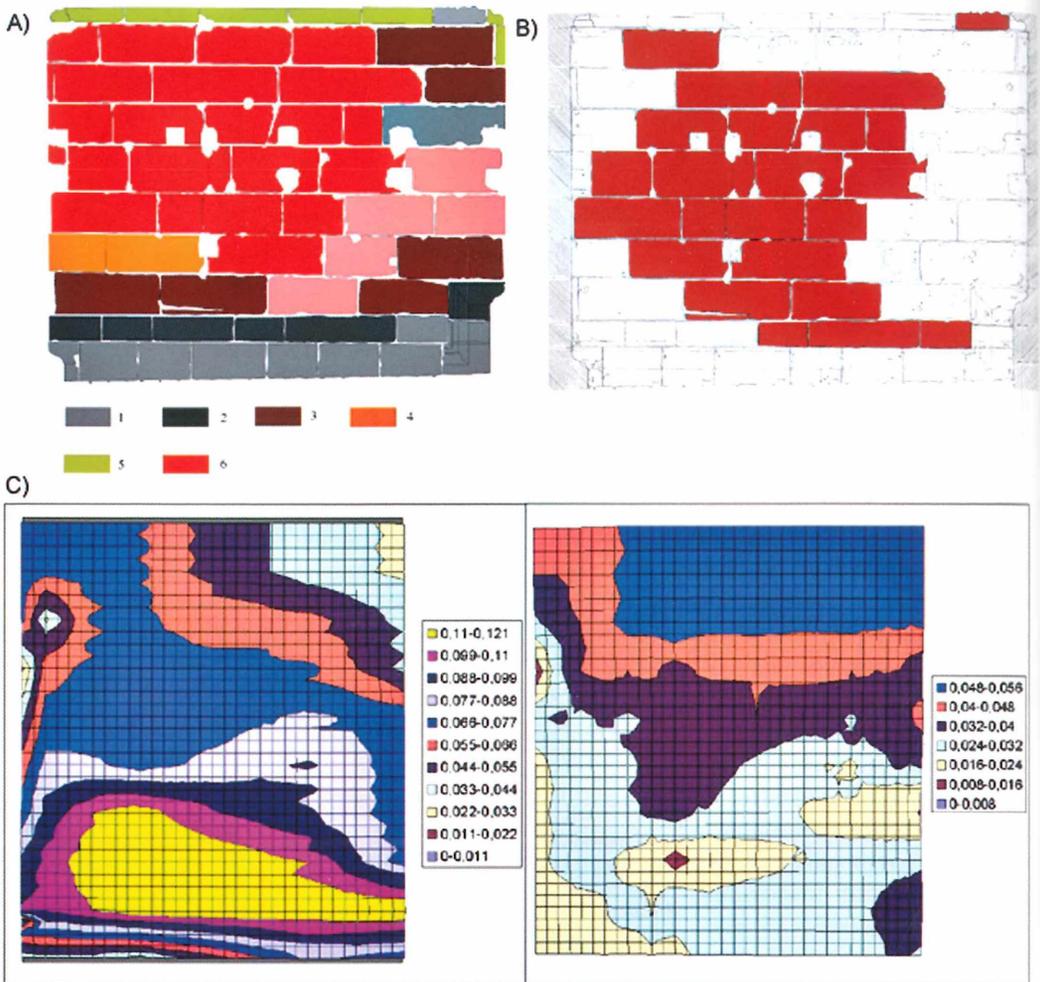
Abb. 10: A: Bausteinkartierung eines Mauerstückes am Sockel des Ostchores der Kirche. Hier wurden ausschließlich Burgsandsteine verwendet. Diese lassen sich in 6 Varianten einteilen, die nach Farbe, Korngröße, Härte und Gewicht unterschieden werden können. Typ 1: Weißer, harter und mittelkörniger Sandstein, wenig verwittert. Die Steine weisen nur geringe Krustenbildung auf. Typ 2: Heller, grobkörniger Sandstein. Typ 3: Gelber Sandstein, relativ stark verwittert. Typ 4: Gelber Sandstein, ähnlich Typ 3, aber härter und weniger angewittert Typ 5: Rotbrauner harter Sandstein, mittelkörnig, vielleicht ausgetauscht. Typ 6: Roter, grobkörniger Sandstein, meist mit Krusten bedeckt. B: Kartierung ausgeprägter Krusten am Mauerstück. C: Eine Modellierung der Salzverteilung des Mauerstückes zeigt eine deutliche Konzentration von Chloriden (links) im unteren Bereich der Mauer, während sich Nitrate (rechts) im oberen Bereich, in Nähe des Sockels konzentrieren (Konzentrationen in Gew.-%).

Am Mauerwerk lässt sich eine charakteristische Verteilung der Salze beobachten. Nitrate weisen die höchsten Konzentrationen vor allem im oberen Bereich der Mauern auf, während

Chloride im Bereich der Sockel, ca. 50 bis 100 cm über der Erde konzentriert sind. Sulfate treten nur in Krusten auf der Gesteinsoberfläche auf. Hier sind sie im Bereich der Wetterschatten angereichert (bis 20 Gew.-%). An exponierten Stellen werden sie von den Niederschlägen ausgewaschen (bis 12 Gew.-%).
