Erfahrungen mit ingenieurbioologischen Bauweisen bei Wildbächen

HR. DI.
Alois BAUMGARTINGER
Forsttechnischer Dienst für Wildbach-
u. Lawinerverbauung, Gebietsbaulei-
tung Attergau und Innviertel,
Atterseestraße 6
A-4863 Seewalchen a.A.

Zeitschrift/Journal: [ÖKO.L Zeitschrift für Ökologie, Natur- und Umweltschutz](#)

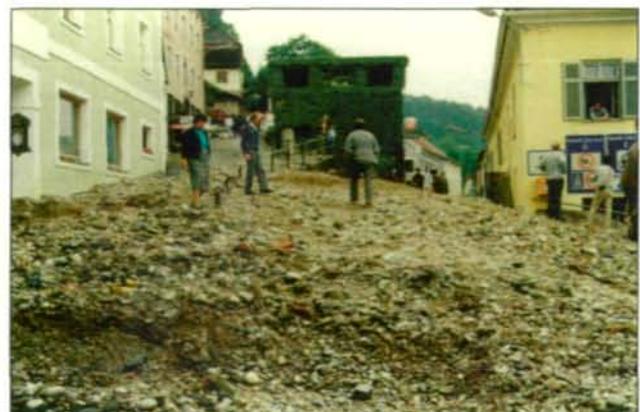
Abb. 3: Unwetterkatastrophe im Juni 1990 in Ach a. d. Salzach (Hochburg-Ach); Verschotterung durch den Fuchsgießgraben.

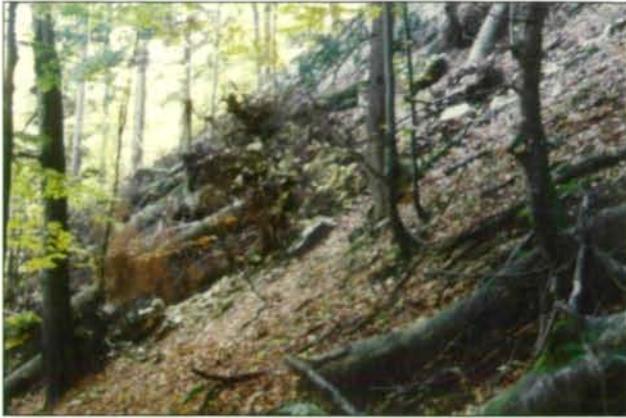
Abb. 4: Beim Zusammenbruch eines überalterten, schlecht verjüngten Schutzwaldes erhöht sich die Erosions- und Stein­schlagefahr (Almkogel, Gemeinde St. Lorenz).

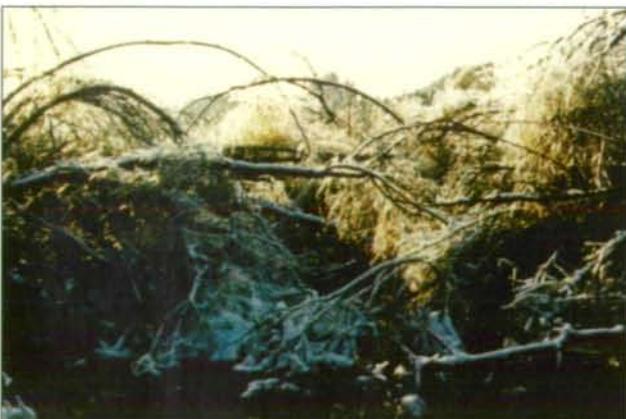
Die Böschungen sind heute z.T. dicht verwachsen, wobei die Böschungsoberkante infolge der landwirtschaftlichen Nutzung der angrenzenden Grundstücke eine scharfe Grenze des Gewässerraumes bildet. Die Lebendverbauung wurde zu lange sich selbst überlassen, sodaß teilweise dickstämmige, sperrige Gehölze mit ungünstiger Auswirkung auf den Abfluß entstanden. Beim Eisregen Anfang März 1987 wurde der überalterte Uferbewuchs unter Bruch völlig in das Gerinne gedrückt, sodaß dieses total verlegt war. Wegen „Gefahr im Verzug“ mußte das Bachbett von diesem Unholz sofort geräumt werden. Aus Landschaftsschutzgründen waren die an den oberen Böschungsbereichen noch intakten Baum- und Strauchgruppen zu belassen (Auflage der Naturschutzbehörde). Wegen der Schwierigkeit der Räumung des kreuz und quer liegenden Unholzes konnte diese Auflage

nur teilweise eingehalten werden. Nachdem die großen Massen des geringwertigen bis wertlosen Holzes nicht neben dem Gewässerbett zur Verrottung liegengelassen werden konnten, ergaben sich auch noch relativ hohe Kosten für die Beseitigung all dessen, das nicht wenigstens als Brennholz verwertbar war (Abb. 9 und Abb. 10).

Abb. 9: Völlig verlegtes Hochwasserabflußprofil nach dem Zusammenbruch des überalterten Uferbewuchses infolge eines Eisregens im März 1987 (Dürre Ager, Gde. Straß i.A.).

Daraus ergibt sich die zwingende Notwendigkeit der geregelten, periodischen Gehölzschnitte und Pflegeeingriffe, am besten in einem Pflegeplan, um einmalige Großeingriffe mit allen negativen Auswirkungen für Ökologie und Landschaftsschutz zu vermeiden sowie die Abflußfunktion aufrecht zu erhalten.

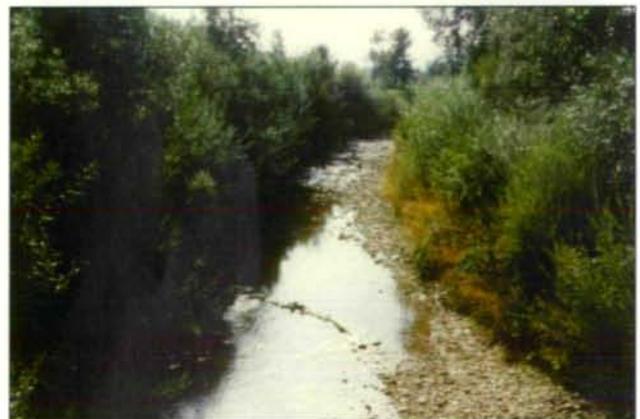
Abb. 10: Vitaler Uferbewuchs aus Stockausschlägen im Jahr 1994 nach dem erzwungenen Rückschnitt durch den Eisregen im Jahr 1987 (vgl. Abb. 9).

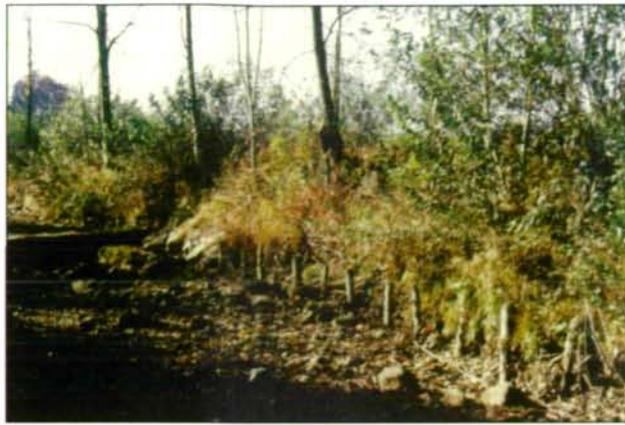
Wie jüngste Bachbegehungen bei fast ausgetrocknetem Gerinne zeigten, hat sich das projektsgemäß angelegte Sohlgefälle von 1 % nicht überall eingestellt, sodaß die bestockten Böschungen vor allem unterhalb der Sohlfixierungen teilweise unterwaschen sind und Uferanbrüche befürchtet werden müssen (Abb. 11). Tiefer wurzelnde Gehölze fehlen weitgehend. Eine Ergänzung der Regulierung durch technische Maßnahmen wie der Einzug weiterer Sohlgurte und die Sicherung des Böschungsfußes durch niedere Steinsätze ist notwendig.

Abb. 11: Sohleintiefung nach ausgeführter Regulierung führt zur Zerstörung der Lebendverbauung am Böschungsfuß und in der Folge zu Uferanbrüchen.

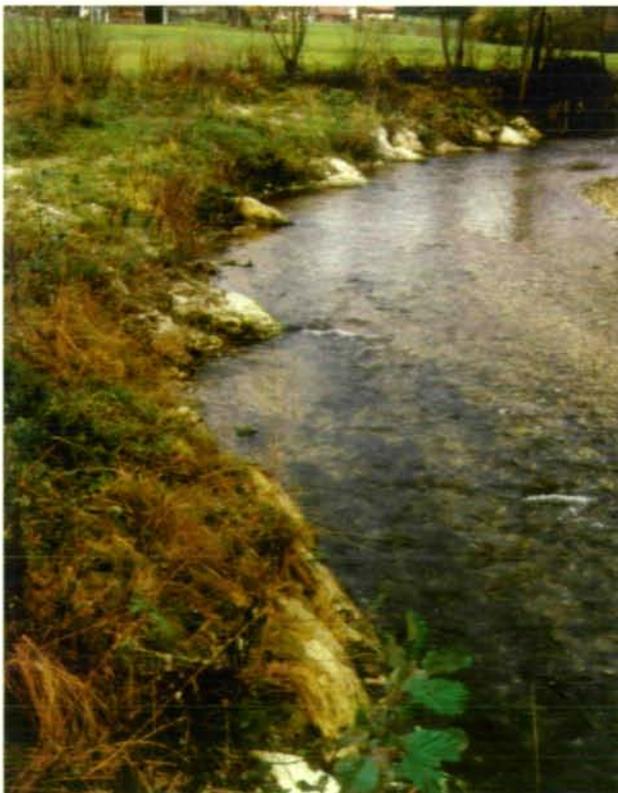
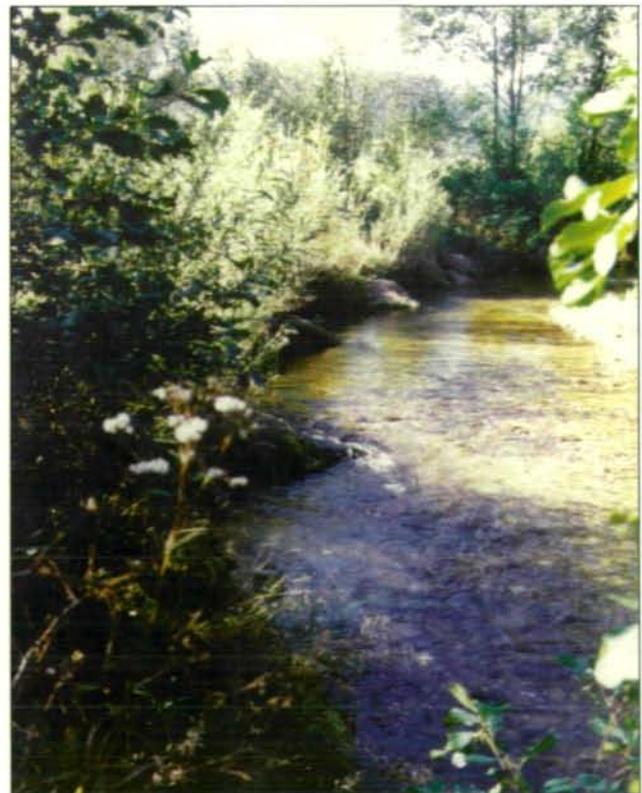
Abb. 12: Ufersicherung durch Grobsteinbuhnen und Lebendbauweisen - Zustand 1991 (Redlbach, Gemeinde Fornach).

Abb. 13: Ufersicherung durch Grobsteinbuhnen und Lebendbauweisen; Zustand im Jahr 1994 (vgl. Abb. 12).

Erfahrungen: Sehr günstig wegen Strukturvielfalt in den Buhnenfeldern; wichtig ist die gute Absicherung des Buhnenkopfes gegen Kolke durch Pilotierungen oder Seilverhängung, notwendige Änderungen sind leicht durchführbar.

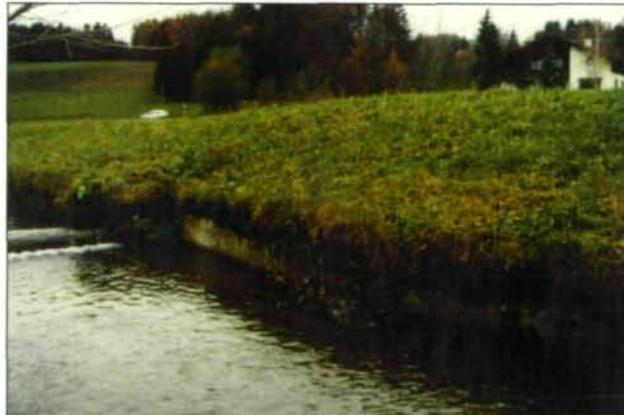
Abb. 15: Zustand vor der Revitalisierung 1987; Betonleitwerke, kein Ufergehölz; die dichte Bedienung im Vorfeld der Sohlschwelle verhindert jede Kolkbildung

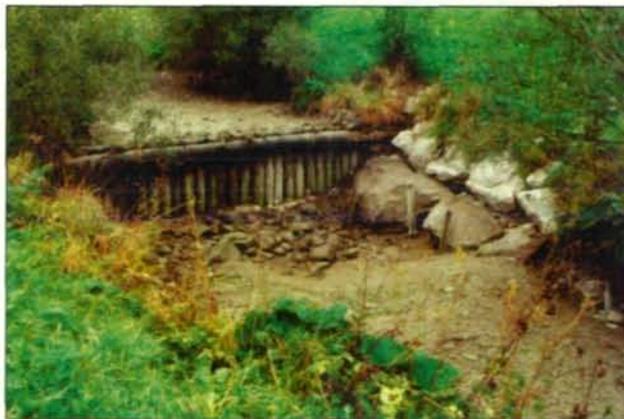
Abb. 16: Umgestaltete Sohlschwelle im trockengefallenen Bachbett des Spranzlbaches im August 1992; tiefe Kolkwanne mit deutlich erkennbarer Kornsor-tierung; die Grobsteinschichtung beschränkt sich auf den Bereich der Kolkwanne.

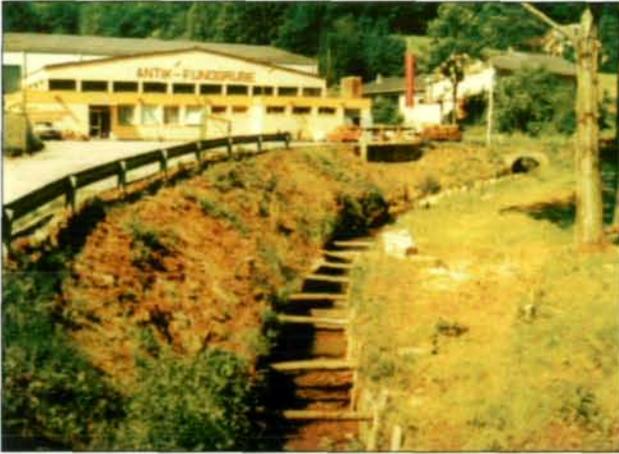
Abb. 18:
Der Zustand am
Fallaubach im
Jahr 1986.

Ein Teilabschnitt des Schwemmkegellaufes (Vorfluter Donau) wurde vor langer Zeit von privater Seite mit beidseitigen, senkrechten Betonmauern zum Schutz des Böschungsfußes des angrenzenden Straßenkörpers und zum möglichst großen Raumgewinn für einen Lagerplatz versehen. Zuzufolge der ungenügenden Fundierung und Mauerdimensionierung sowie einer Verbreiterung der Straße mit Ansteilung des Böschungskörpers kippten diese Mauern gegen das Gerinne und konnte das kleine Abflußprofil nur mehr durch gegenseitige Abspreizungen der Mauerkronen in provisorischer Form aufrechterhalten werden (Abb. 18).

Bei der Instandsetzung dieser Strecke durch die WLW war es durch eine geringe Abrückung vom Straßenkörper und den Verzicht auf einen schmalen Streifen der Lagerfläche möglich, naturnähere Bauweisen einzusetzen. So wurden die Ufermauern durch sehr rauhe Steinsätze mit Asteinlagen und Bepflanzungen der Erdböschungen ersetzt; die Sohle wurde infolge des Bachgefälles von 6 % durch niedere Sohlschwellen in Rundholzbauweise gesichert (Abb. 19). Die seither eingetretenen kleineren Anlandungen und Verkrautungen im Sohlenbereich werden belassen. Dieser Bachabschnitt ist heute so gut strukturiert und verwachsen, daß die Regulierung nur mehr durch die nicht wesentlich änderbare Linienführung als solche erkannt werden kann (Abb. 20 u. 21).

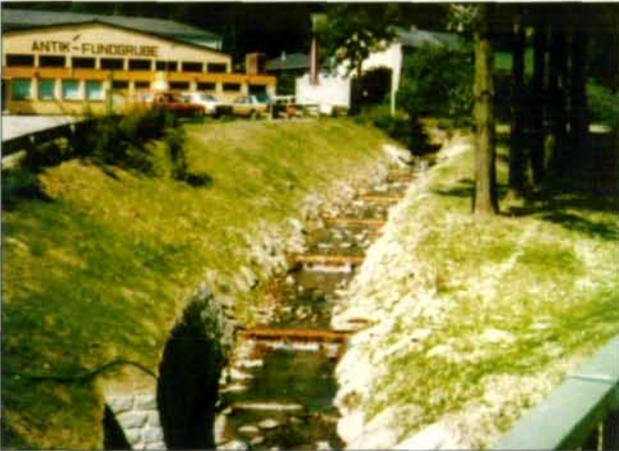
Abb. 19:
Der Zustand am
Fallaubach nach
Abschluß der
Verbauungsmaß-
nahmen (rauhe
Steinsätze mit
Asteinlagen,
Solestrukturie-
rung, niedere
Rundholzsohl-
schwellen).

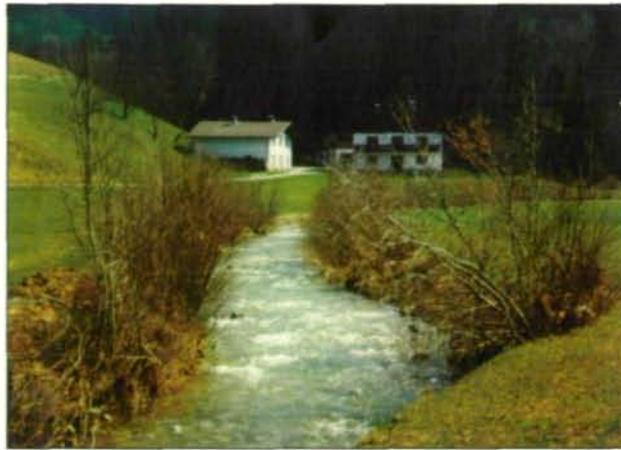
Abb. 22: Auf das engste Gewässerprofil beschränkter Uferbewuchs infolge landwirtschaftlicher Intensivnutzung an einem Voralpenwildbach.

Die einstigen Uferbegleitwälder sind heute vielfach auf einen schmalen Ufersaum reduziert oder sind zur Gänze verschwunden (Abb. 22). Der § 47 WRG 1959 verpflichtet die Uferanrainer zu Maßnahmen im Interesse der Instandhaltung der Gewässer und zur Hintanhaltung von Überschwemmungen. Dazu gehört die entsprechende Bewirtschaftung der Bewaldung, die entsprechende Bepflanzung, die Beseitigung kleiner Uferbrüche u.ä. Diese Bestimmung gewährleistet aus verschiedenen Gründen keinen befriedigenden Ufergehölzzustand. Die WLW versucht daher unter möglichst großer Einbeziehung der Uferanrainer, wie Beistellung von Traktoren und Mitarbeit, die Ufergehölzpflege sicherzustellen.

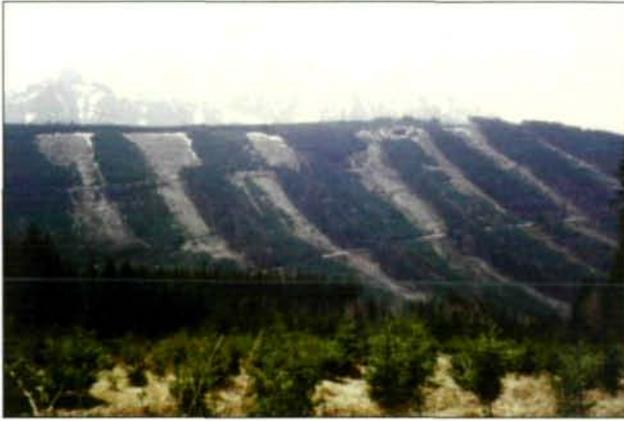
Abb. 23: Primitive Forstwirtschaft im natürlichen Fichten-Tannen-Buchenwaldgebiet auf Flyschgrundgestein in Richtung reiner Fichtenholzzucht mit ungünstigen Auswirkungen auf das Abfluß- und Erosionsgeschehen.

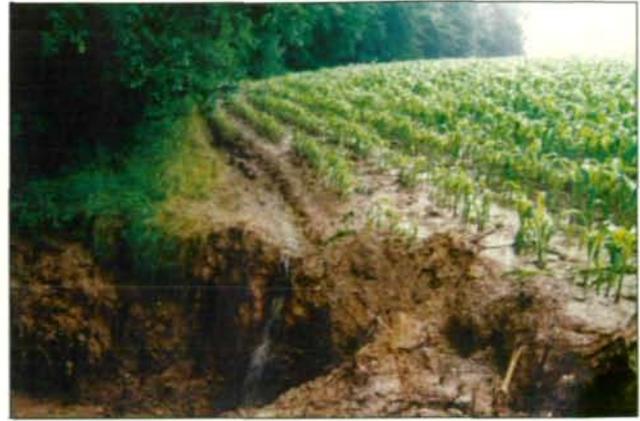
Abb. 24: Großflächiger Maisanbau auf ungeeigneten Flächen führt bei Starkniederschlägen zu verstärktem Oberflächenabfluß und Oberbodenerosion sowie bei Abflußkonzentration in Mulden oder Ackerfurchen eventuell zur Bildung tiefer Erosionsrinnen.
