6.1 Vogelverluste durch Elektroktion an Mittelspannungs-Freileitungen in Spanien. Stichproben von 1999 bis 2005

Gerd-Michael Heinze

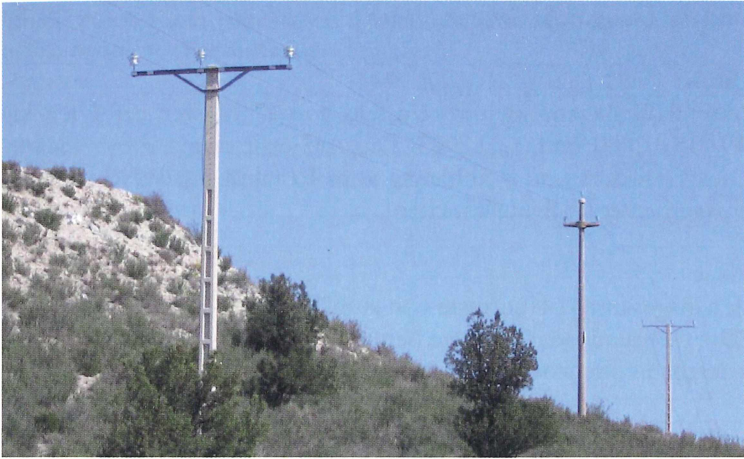
Die Mittelspannungsfreileitung führt von der Ortschaft Monegrillo südwärts nach Osera auf rund 20 Kilometern Länge parallel zu einer kleinen Straße. Zwei unterschiedliche Ausführungen von Stahlbetonmasten mit kurzen Stützenisolatoren (Abb. 1) sind für zahlreiche Großvogelverluste verantwortlich.

Abb. 1: Stahlbetonmast mit kurzen Stehisolatoren an der Mittelspannungsfreileitung Monegrillo-Osera, Aragon, Spanien. Foto: Gerd-M. Heinze

Es besteht hoher Handlungsbedarf, diese Mittelspannungs-Freileitung vogel-schutzkonform umzurüsten. Ermunternd ist die Tatsache, dass im Jahr 2005 mit der schrittweisen Umrüstung einzelner Masten dieser Freileitung begonnen wurde.

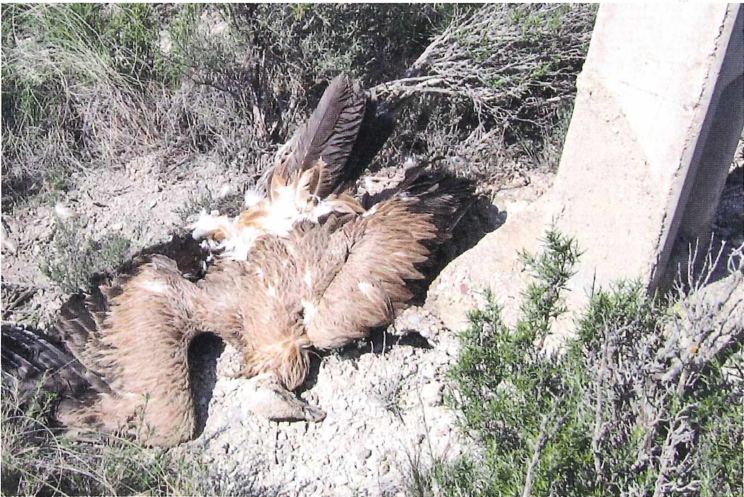
Abb. 2: Verendeter Gänsegeier (*Gyps fulvus*) am Mastfuß der Mittelspannungsfreileitung Monegrillo-Osera, Aragon. Foto: Gerd-M. Heinze

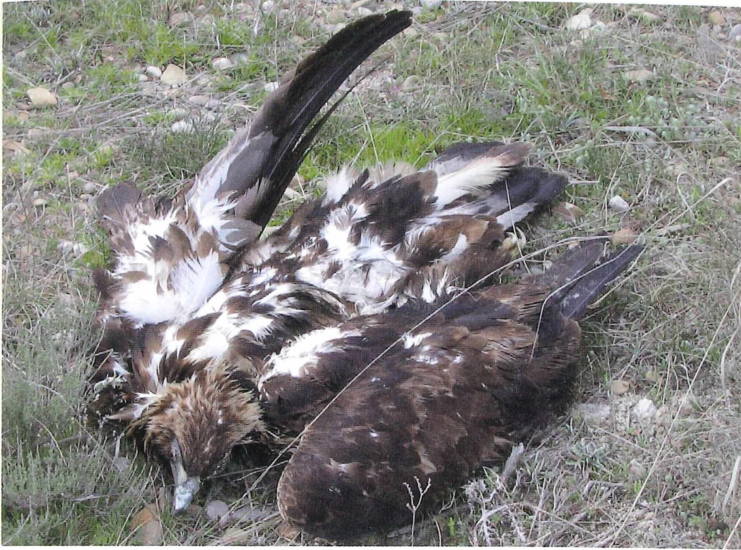
Abb. 3: Stromtoter Steinadler (*Aquila chrysaetos*) Monegrillo-Osera, Aragon. Foto: Gerd-M. Heinze

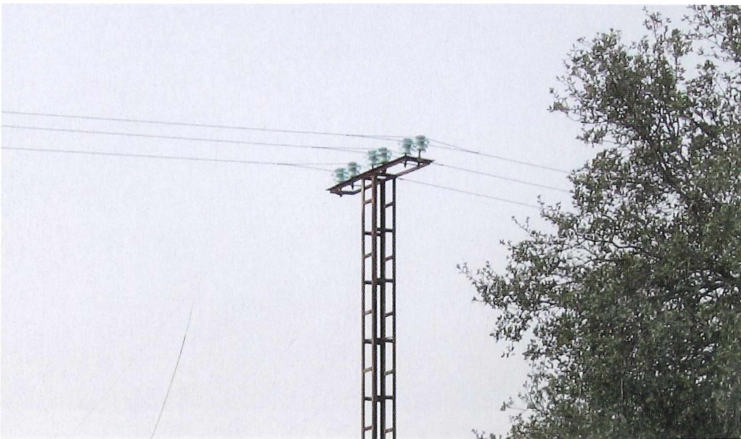
Die Mittelspannungsfreileitung führt von Ossa de Montiel ostwärts auf rund 15 Kilometern Länge parallel zur Straße N 430 Richtung Sotuelamos/Albacete. Stahlgitter- und Stahlbetonmasten mit sehr kurzen Stehisolatoren sind für zahlreiche Großvogelverluste verantwortlich.

Abb. 4: Gefährlicher Stahlgittermast mit sehr kurzem Querträger und kurzen, paarweise angeordneten Stehisolatoren. Dieser Masttyp wurde bereits vielerorts durch neue Stahlbetonmasten mit längeren Querträgern ersetzt, die aber ebenfalls kurze Stützenisolatoren tragen. Foto: Gerd-M. Heinze

Es besteht hoher Handlungsbedarf, diese Mittelspannungs-Freileitung vogel-schutzkonform umzurüsten. Bislang sind diesbezüglich keine Schritte erkennbar.

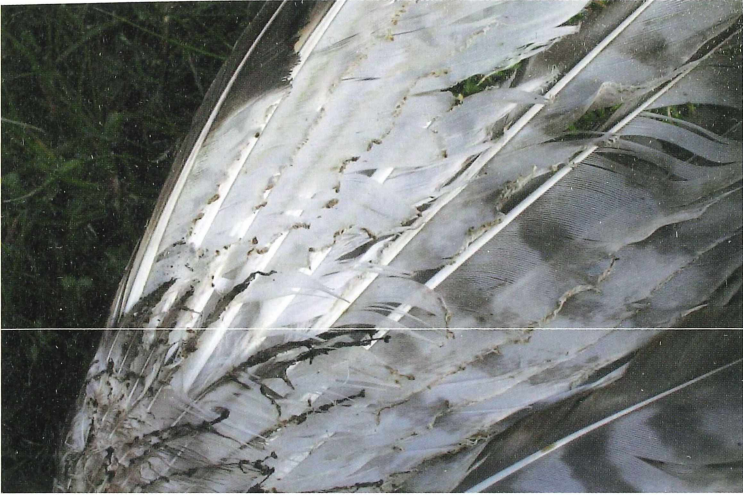
Abb. 5: Vom Lichtbogen versengter Handflügel eines Mäusebussards (*Buteo buteo*). Foto: Gerd-M. Heinze

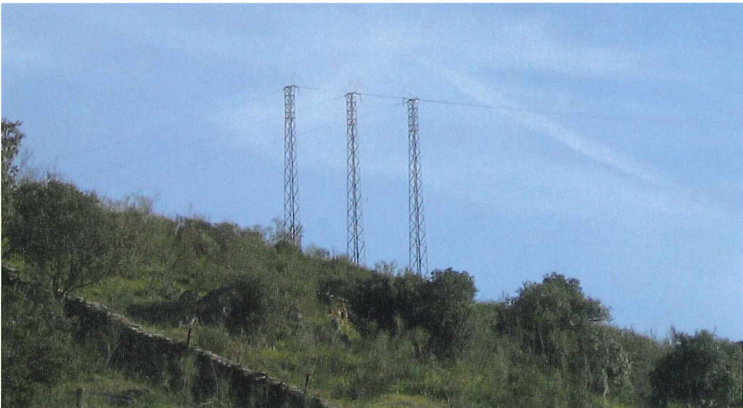
Jeweils zwei Gruppen mit drei hohen, eng beieinander stehenden Stahlgittermasten mit Stehisolatoren am Nord- und am Südhang des Rio Almonte sind bis zur technischen Umrüstung im Winterhalbjahr 2005/2006 für zahlreiche Großvogelverluste durch Stromschlag verantwortlich gewesen.

Abb. 6: Gruppe aus 3 Stahlgittermasten am Nordufer des Rio Almonte. Die Stützenisolatoren wurden Ende 2005 abgehängt. An den Mastköpfen wurden zusätzlich Büschelabweiser installiert. Foto: Gerd-M. Heinze

Erfreulich ist die Tatsache, dass im Winterhalbjahr 2005/2006 eine vogelschutzkonforme Umrüstung dieser Masten vorgenommen wurde. Inwieweit die installierten Büschelabweiser Stromschläge minimieren können, muss im Rahmen von Erfolgskontrollen geklärt werden.

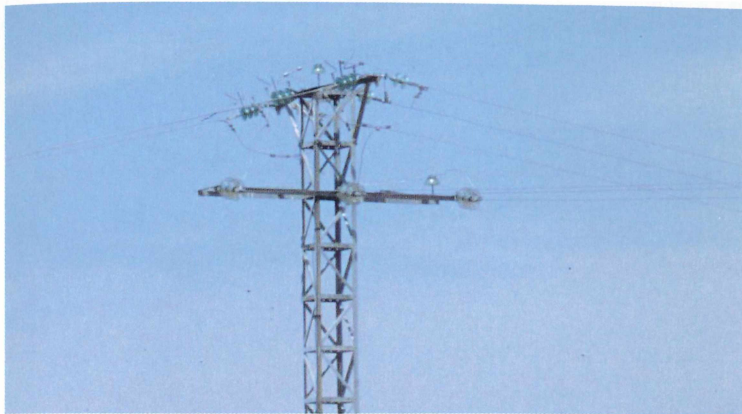
Die Mittelspannungsfreileitung verläuft parallel zur Schnellstraße N 521 Caceres – Trujillo auf rund 2 Kilometern Länge. Bis zur aufwendigen technischen Umrüstung im Winterhalbjahr 2003/2004 sind Stahlgitter- und Stahlbetonmasten mit kurzen Stehisolatoren für zahlreiche Vogelverluste durch Stromschlag verantwortlich gewesen. Zudem kam es an den Leiterseilen wiederholt zu Drahtanflügen insbesondere von Großtrappen (*Otis tarda*) und Zwergtrappen (*Tetrax tetrax*). Landschaftsprägend sind weiträumige, steppenartige Rinder- und Schafweiden, Ackerflächen, Ginsterheiden, lichte Steineichenbestände und der Stausee Embalse de Guadiloba. Das Gebiet ist ein wichtiger Nahrungslebensraum insbesondere für umherstreifende Aasfresser/Beutegreifer wie Gänsegeier

Abb. 7: Sehr gefährlicher Mittelspannungsmast. Foto: Gerd-M. Heinze

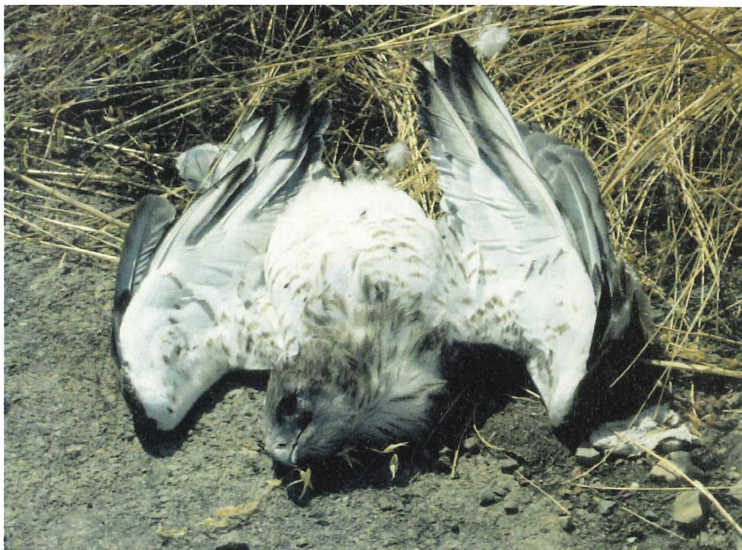
Abb. 8: Verendeter Schlangennadler (*Circaetus gallicus*) am 30.8.2000. Foto: Gerd-M. Heinze
