6.1 **Vogelverluste durch Elektroktion an Mittelspannungs-Freileitungen in Spanien. Stichproben von 1999 bis 2005**

Gerd-Michael Heinze

6.1.5 Fotos zu den Fallbeispielen

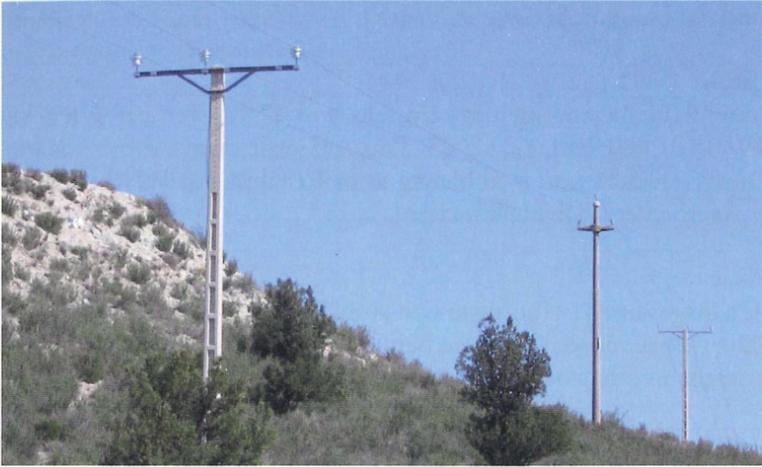
Die Mittelspannungsfreileitung führt von der Ortschaft Monegrillo südwärts nach Osera auf rund 20 Kilometern Länge parallel zu einer kleinen Straße. Zwei unterschiedliche Ausführungen von Stahlbetonmasten mit kurzen Stützenisolatoren (Abb. 1) sind für zahlreiche Großvogelverluste verantwortlich.

Abb. 1: Stahlbetonmast mit kurzen Stehisolatoren an der Mittelspannungsfreileitung Monegrillo-Osera, Aragon, Spanien. Foto: Gerd-M. Heinze

Es besteht hoher Handlungsbedarf, diese Mittelspannungs-Freileitung vogel-schutzkonform umzurüsten. Ermunternd ist die Tatsache, dass im Jahr 2005 mit der schrittweisen Umrüstung einzelner Masten dieser Freileitung begonnen wurde.

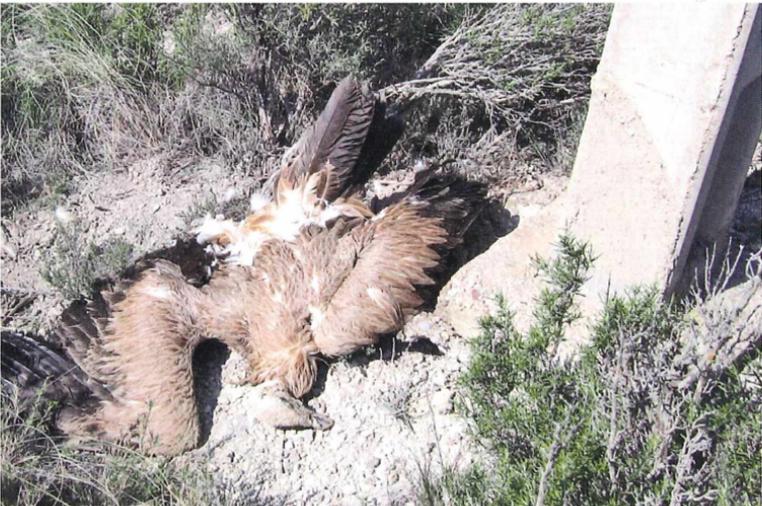
Abb. 2: Verendeter Gänsegeier (*Gyps fulvus*) am Mastfuß der Mittelspannungsfreileitung Monegrillo-Osera, Aragon. Foto: Gerd-M. Heinze

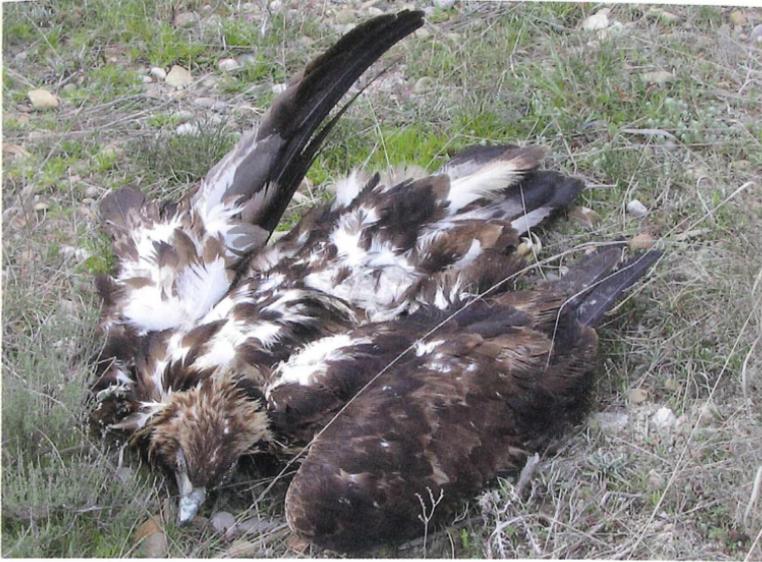
Abb. 3: Stromtoter Steinadler (*Aquila chrysaetos*) Monegrillo-Osera, Aragon. Foto: Gerd-M. Heinze

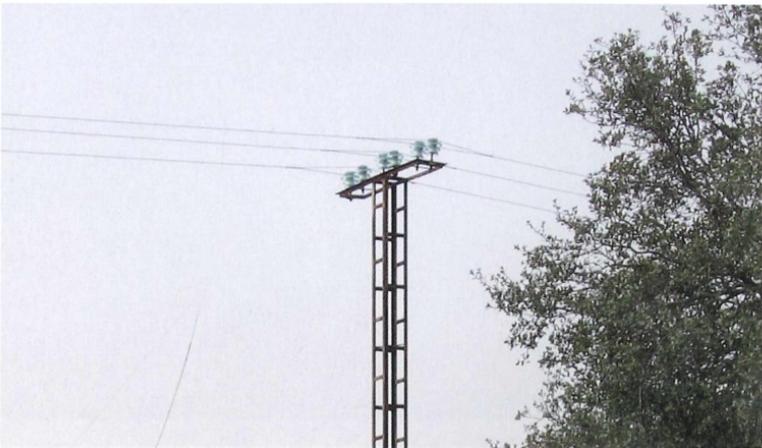
Die Mittelspannungsfreileitung führt von Ossa de Montiel ostwärts auf rund 15 Kilometern Länge parallel zur Straße N 430 Richtung Sotuelamos/Albacete. Stahlgitter- und Stahlbetonmasten mit sehr kurzen Stehisolatoren sind für zahlreiche Großvogelverluste verantwortlich.

Abb. 4: Gefährlicher Stahlgittermast mit sehr kurzem Querträger und kurzen, paarweise angeordneten Stehisolatoren. Dieser Masttyp wurde bereits vielerorts durch neue Stahlbetonmasten mit längeren Querträgern ersetzt, die aber ebenfalls kurze Stützenisolatoren tragen. Foto: Gerd-M. Heinze

Es besteht hoher Handlungsbedarf, diese Mittelspannungs-Freileitung vogel-schutzkonform umzurüsten. Bislang sind diesbezüglich keine Schritte erkennbar.

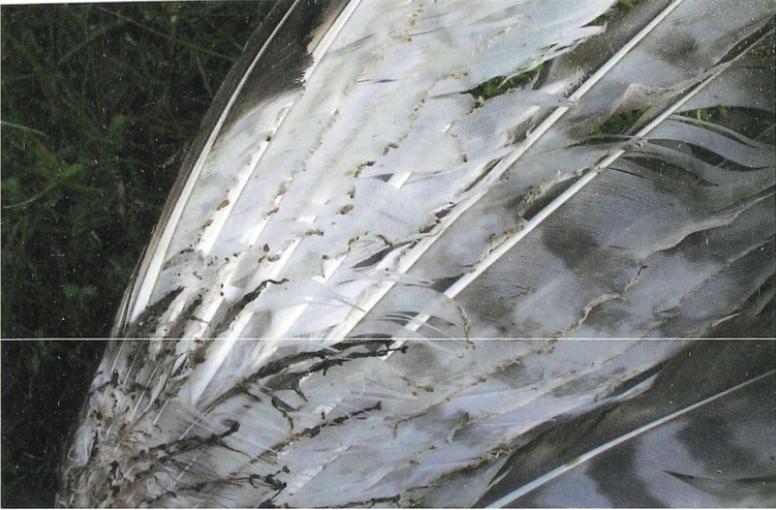
Abb. 5: Vom Lichtbogen versengter Handflügel eines Mäusebussards (*Buteo buteo*). Foto: Gerd-M. Heinze

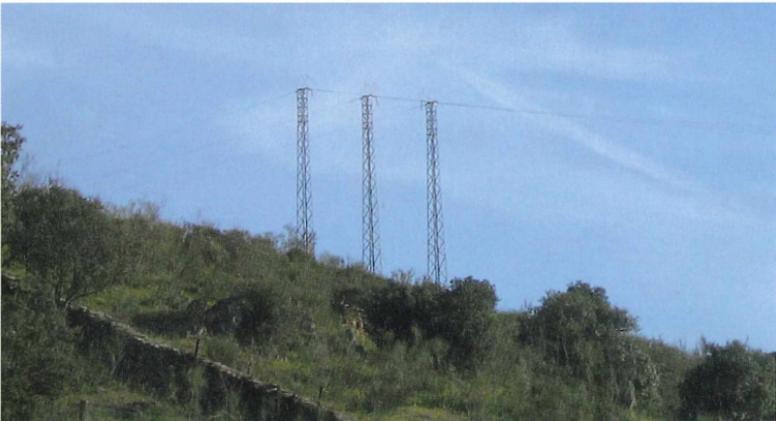
Jeweils zwei Gruppen mit drei hohen, eng beieinander stehenden Stahlgittermasten mit Stehisolatoren am Nord- und am Südhang des Rio Almonte sind bis zur technischen Umrüstung im Winterhalbjahr 2005/2006 für zahlreiche Großvogelverluste durch Stromschlag verantwortlich gewesen.

Abb. 6: Gruppe aus 3 Stahlgittermasten am Nordufer des Rio Almonte. Die Stützenisolatoren wurden Ende 2005 abgehängt. An den Mastköpfen wurden zusätzlich Büschelabweiser installiert. Foto: Gerd-M. Heinze

Erfreulich ist die Tatsache, dass im Winterhalbjahr 2005/2006 eine vogelschutzkonforme Umrüstung dieser Masten vorgenommen wurde. Inwieweit die installierten Büschelabweiser Stromschläge minimieren können, muss im Rahmen von Erfolgskontrollen geklärt werden.

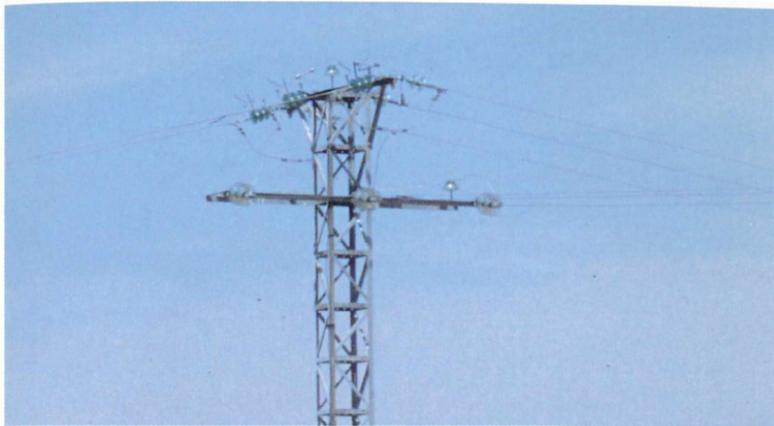
Die Mittelspannungsfreileitung verläuft parallel zur Schnellstraße N 521 Caceres – Trujillo auf rund 2 Kilometern Länge. Bis zur aufwendigen technischen Umrüstung im Winterhalbjahr 2003/2004 sind Stahlgitter- und Stahlbetonmasten mit kurzen Stehisolatoren für zahlreiche Vogelverluste durch Stromschlag verantwortlich gewesen. Zudem kam es an den Leiterseilen wiederholt zu Drahtanflügen insbesondere von Großtrappen (*Otis tarda*) und Zwergtrappen (*Tetrax tetrax*). Landschaftsprägend sind weiträumige, steppenartige Rinder- und Schafweiden, Ackerflächen, Ginsterheiden, lichte Steineichenbestände und der Stausee Embalse de Guadiloba. Das Gebiet ist ein wichtiger Nahrungslebensraum insbesondere für umherstreifende Aasfresser/Beutegreifer wie Gänsegeier

Abb. 7: Sehr gefährlicher Mittelspannungsmast. Foto: Gerd-M. Heinze

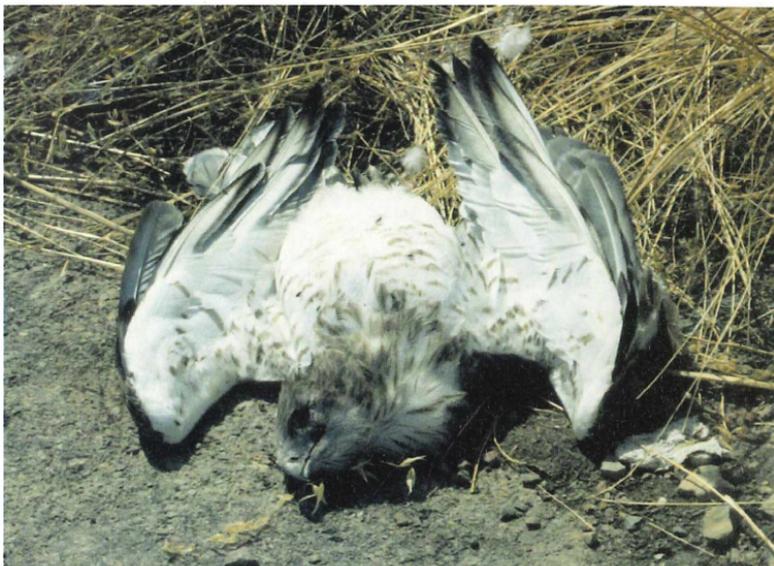
Abb. 8: Verendeter Schlangennadler (*Circaetus gallicus*) am 30.8.2000. Foto: Gerd-M. Heinze
