Dokumentation vogelgefährlicher Mittelspannungs-Masttypen

TORSTEN LANGGEMACH

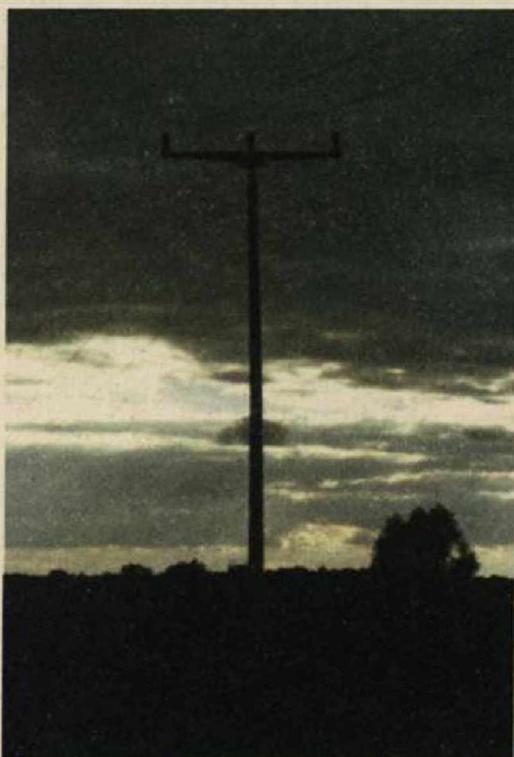
Abb. 1 (links): Mittelspannungsmast mit Stützisolatoren, gefährlich sind Beton- und Stahlgittermasten - Fundort eines Seeadlers (12.05.94, Landkreis Uckermark). Beim Seeadler ist fast ein Viertel der Verluste der letzten Jahre auf Stromschlag zurückzuführen
Foto: T. Langgemach

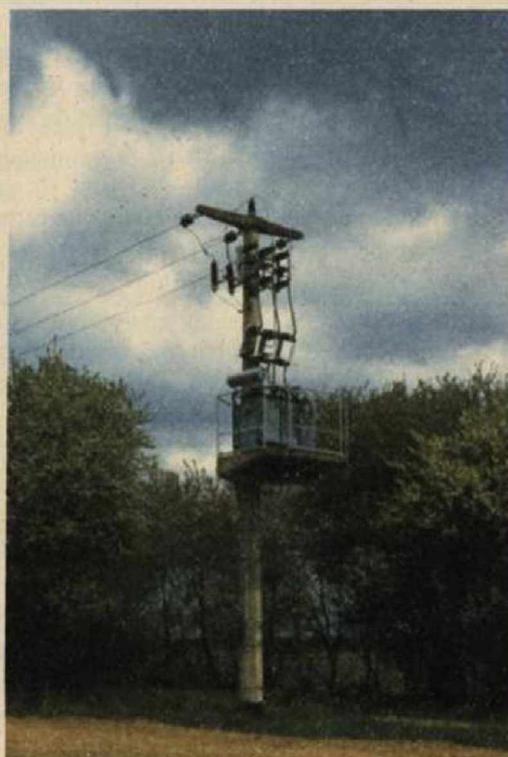
Abb. 2 (rechts): Trafomast, an solchen Masten gibt es meist verschiedene Gefahrenstellen - Fundort eines Schwarzmilans (13.04.96, Landkreis Uckermark)

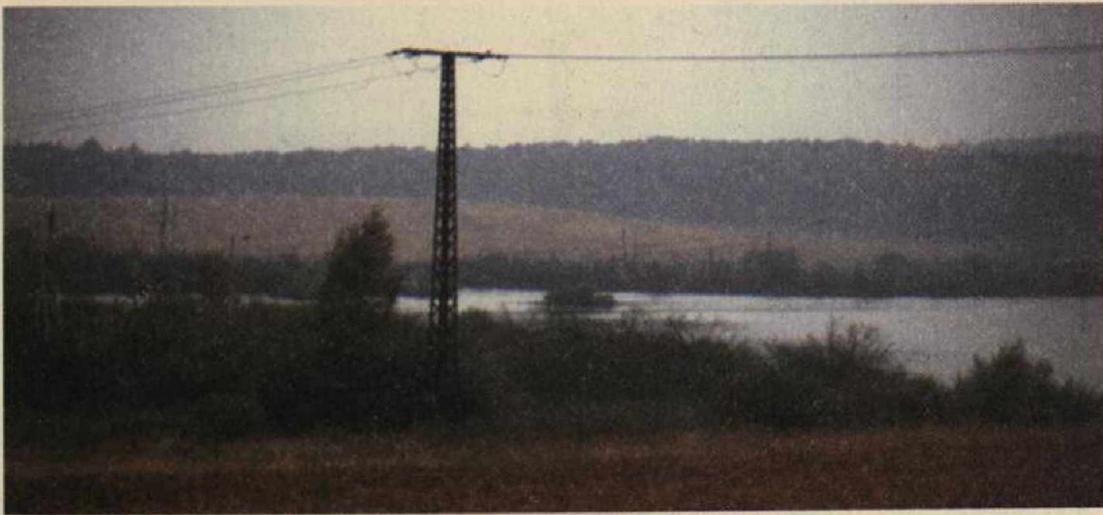
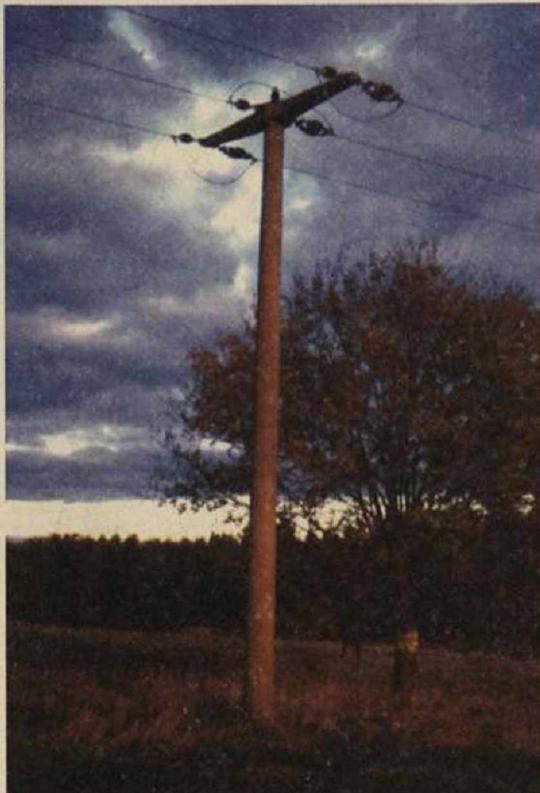
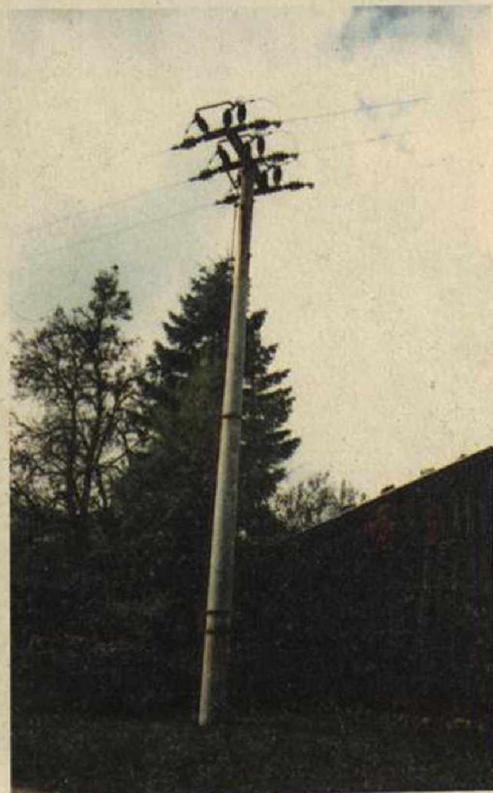
- Abb. 3 (oben):** Abspannmast als exponierte Sitzwarte an attraktivem Jagdgewässer, zu kurze Isolatorketten - Fundort eines Seeadlers (10.09.92, Landkreis Uckermark) Foto: T. Langgemach
- Abb. 4 (links):** Abspannmast mit über den Querträger geführter Stromschleife - Fundort eines Mäusebussards (Landkreis Oberhavel) Foto: T. Langgemach
- Abb. 5 (rechts):** Schaltermast - Fundort einer Schleiereule (01.08.96, Landkreis Ostprignitz-Ruppin) Foto: C. Blanke

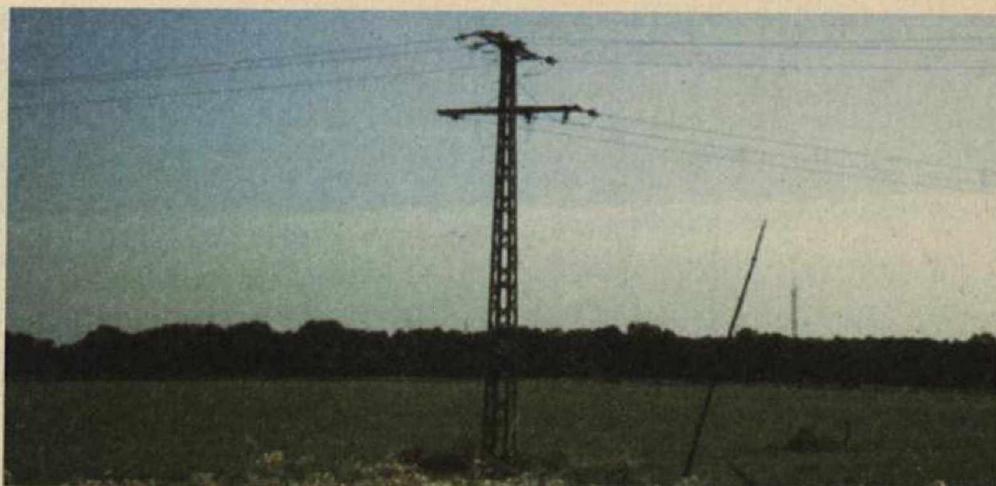
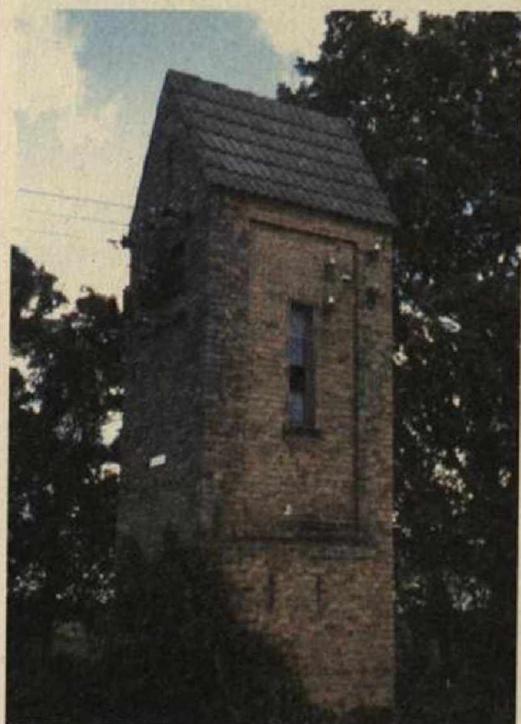
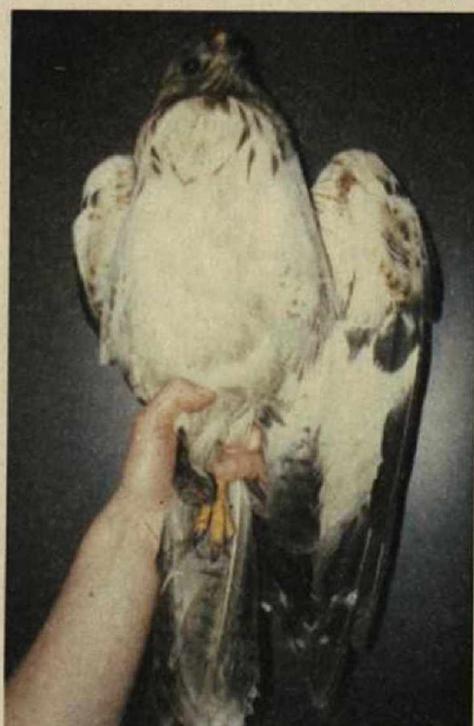
- Abb. 6 (oben):** Abzweigmast - Fundort eines Weißstorches (22.08.96, Landkreis Oberhavel). Beim Weißstorch stellt der Tod an Freileitungen, vor allem der Stromtod, die Hauptverlustursache in Mitteleuropa dar. Foto: T. Langgemach
- Abb. 7 (links):** Trafohaus - Fundort zweier Schleiereulen, gefährdet sind vor allem die in Trafohäusern flügge werdenden Jungen nach dem Ausfliegen (03.09.96, Landkreis Oberhavel) Foto: T. Langgemach
- Abb. 8 (rechts):** Stromschlagopfer - lebender Mäusebussard mit nekrotischem Fang (12.05.96, Landkreis Oberhavel) Foto: T. Langgemach

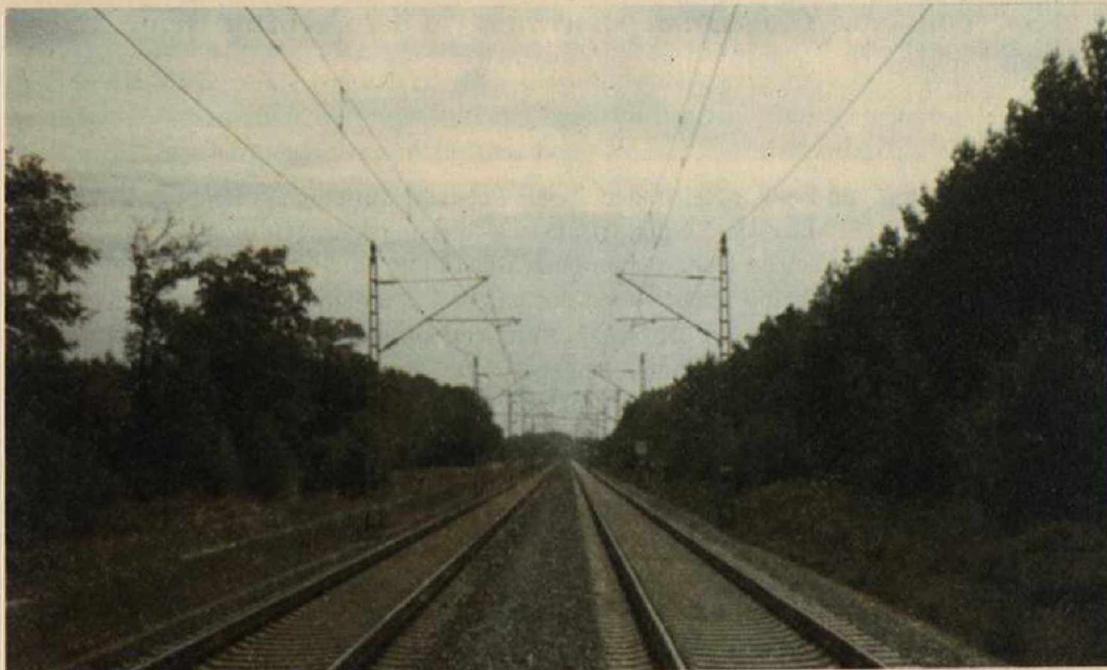
Abb. 9 (oben): Bahnleitung - Fundort eines Uhus (30.05.96, Landkreis Prignitz). 4 von 13 Uhu-Verlusten der letzten Jahre sind Stromleitungen zuzuschreiben

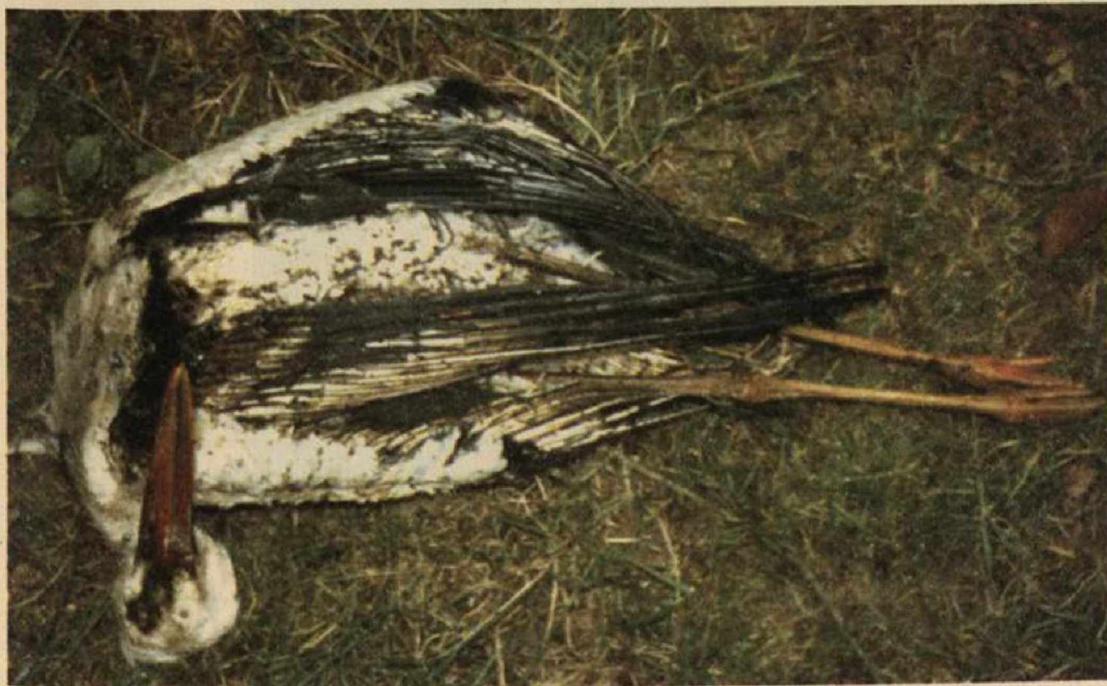
Abb. 10 (unten): Nur selten zeigen Stromschlagopfer so auffällige Veränderungen wie dieser versengte Weißstorch (25.08.96, Landkreis Oder-Spree)
