Kärntner Institut für Seenforschung Naturwissenschaftliches Forschungszentrum

Erhebung des Ist-Zustandes der Uferverbauung und Seeinbauten des Wörthersees und des Millstätter Sees

Klagenfurt, im April 2008

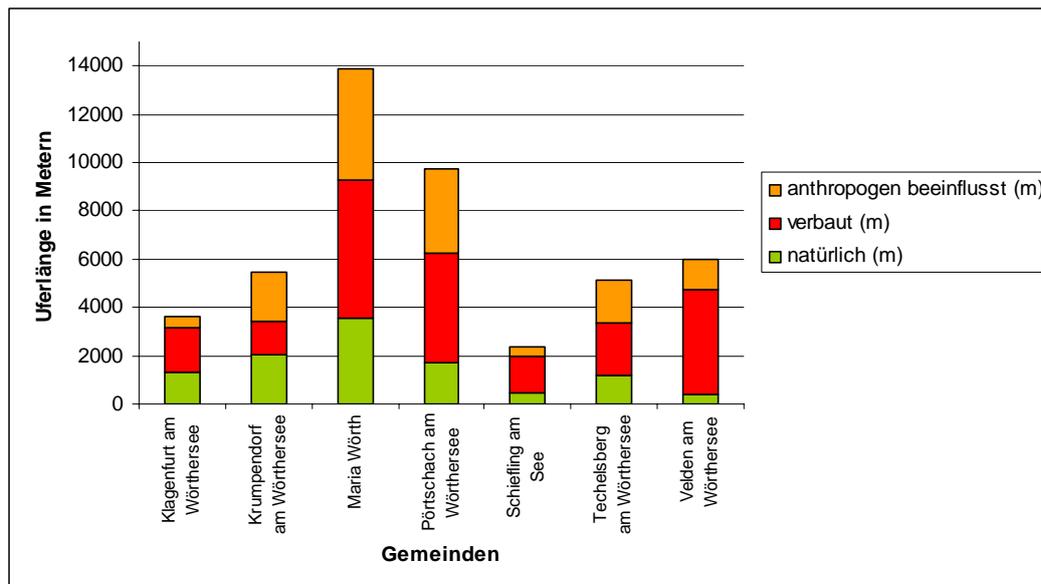
Gemeinde	Uferlinie			Summe (m)
	natürlich (m)	anthropogen beeinflusst (m)	verbaut (m)	
Klagenfurt	1299 (36%)	405 (11%)	1887 (53%)	3591 (100%)
Krumpendorf am Wörthersee	2047 (38%)	2019 (37%)	1388 (25%)	5454 (100%)
Maria Wörth	3574 (26%)	4649 (33%)	5680 (41%)	13903 (100%)
Pörtschach am Wörthersee	1718 (18%)	3485 (36%)	4557 (47%)	9760 (100%)
Schiefling am See	447 (19%)	433 (18%)	1500 (63%)	2380 (100%)
Techelsberg am Wörthersee	1175 (23%)	1736 (34%)	2208 (43%)	5119 (100%)
Velden am Wörthersee	416 (7%)	1265 (21%)	4332 (72%)	6013 (100%)
Summe	10676 (23%)	13992 (30%)	21552 (47%)	46220 (100%)

Abb. 1: Verbaungsgrad der Uferlinie in den Gemeinden des Wörthersees

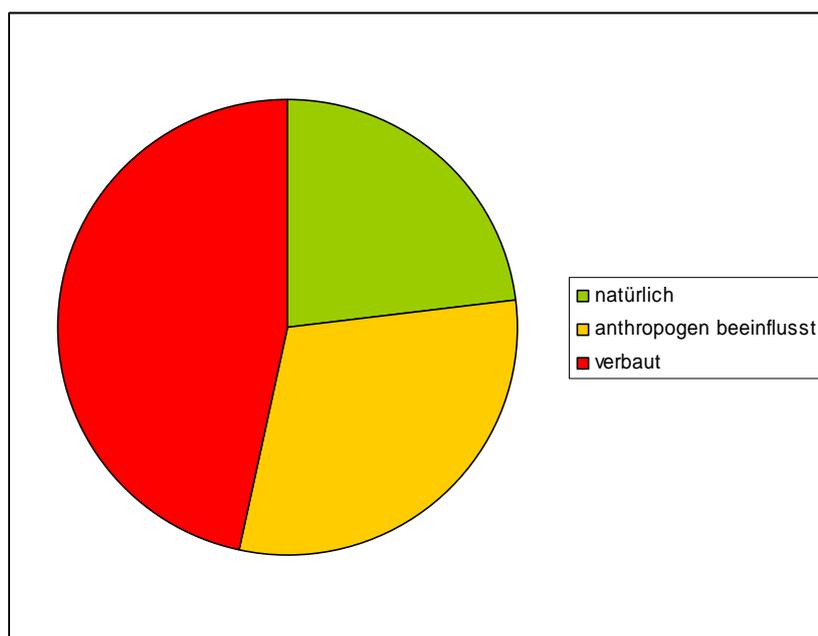
Abb. 2: Zustand der Uferlinie des Wörthersees

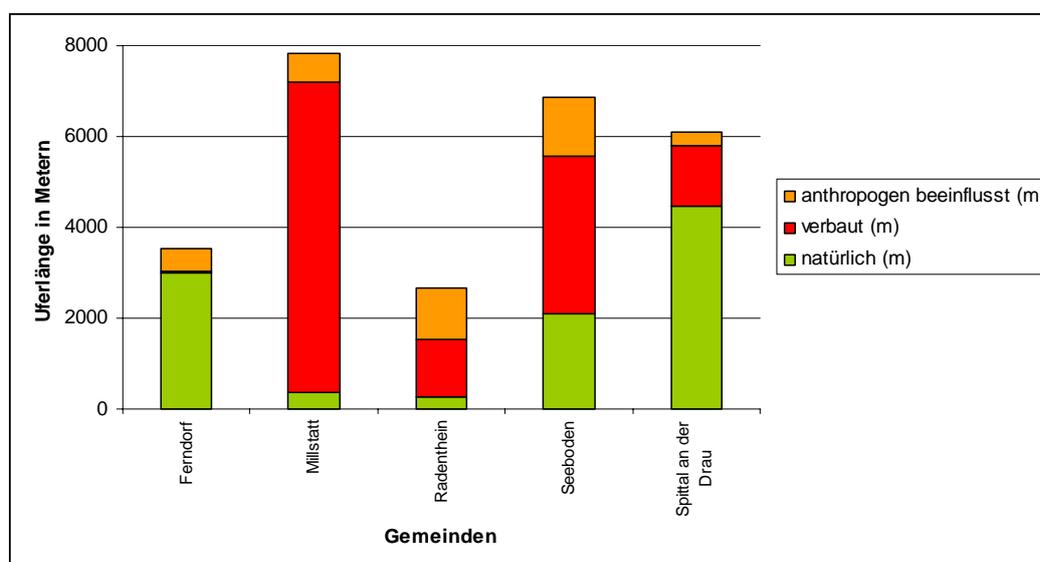
Gemeinden	Uferlinie			Summe (m)
	natürlich (m)	anthropogen beeinflusst (m)	verbaut (m)	
Ferndorf	2988 (85%)	488 (14%)	41 (1%)	3517 (100%)
Millstatt	380 (5%)	643 (8%)	6816 (87%)	7839 (100%)
Radenthein	271 (10%)	1121 (42%)	1271 (48%)	2663 (100%)
Seeboden	2084 (30%)	1297 (19%)	3482 (51%)	6863 (100%)
Spittal an der Drau	4455 (73%)	313 (5%)	1339 (22%)	6107 (100%)
Summe	10178 (38%)	3862 (14%)	12949 (48%)	26989 (100%)

Abb. 3: Verbauungsgrad der Uferlinie in den Gemeinden des Millstätter Sees

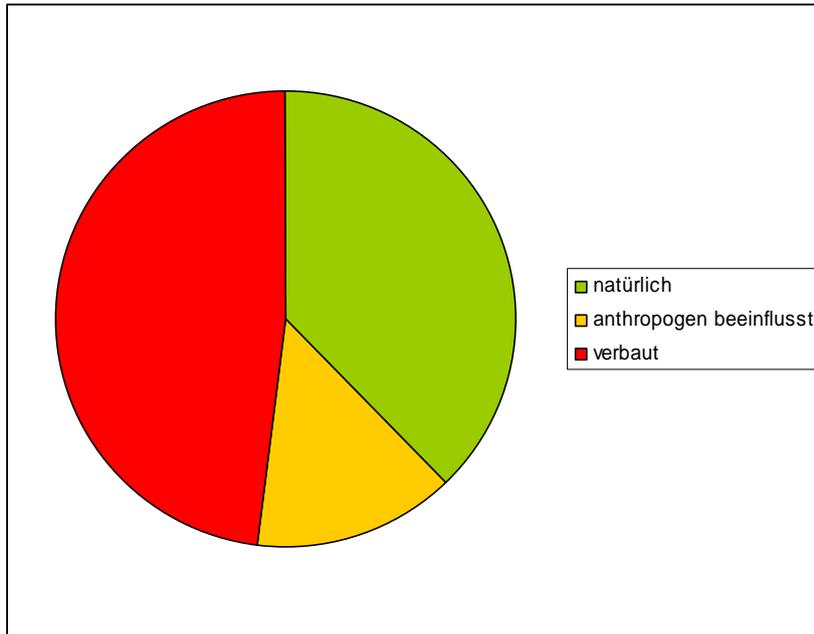
Abb. 4: Zustand der Uferlinie des Millstätter Sees
