# Kärntner Institut für Seenforschung Naturwissenschaftliches Forschungszentrum

## Ökomorphologische, hydromorphologische und fischereiliche Untersuchungen am Faaker Seebach

Im Auftrag des Amtes der Kärntner Landesregierung, Abteilung 8 (Kompetenzzentrum Umwelt, Wasser und Naturschutz),  
Flatschacher Straße 70, 9020 Klagenfurt am Wörthersee

Klagenfurt am Wörthersee, im Februar 2012

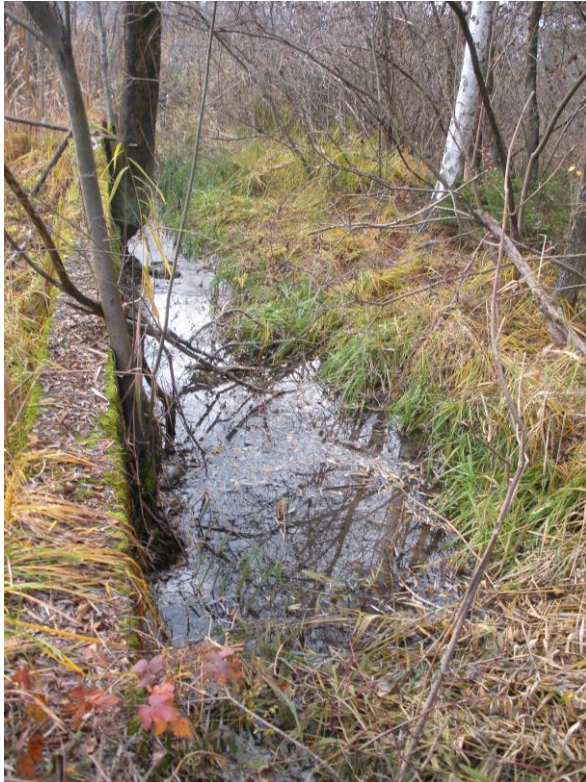
Faaker Seebach.

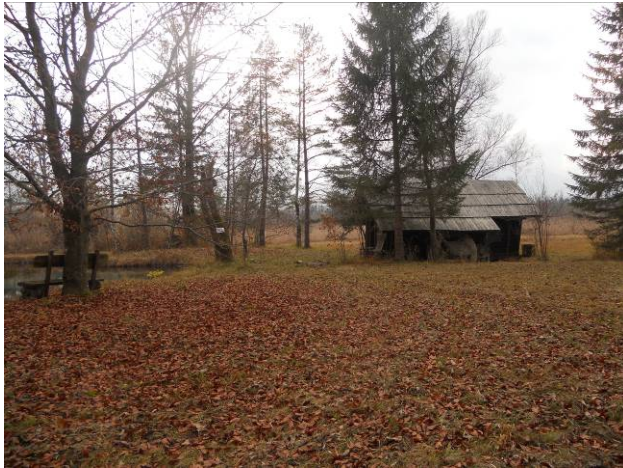
Seitengewässer – beschildert als „Biologisches Versuchsareal“.

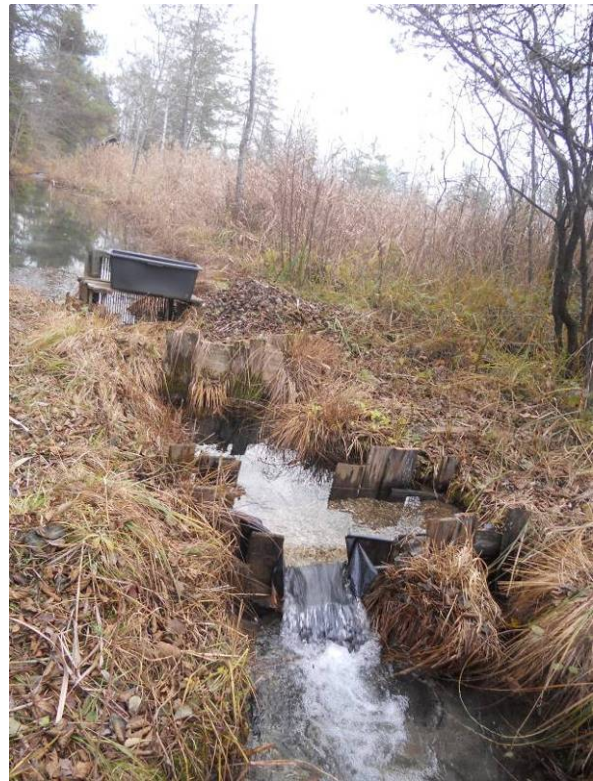
Abfluss der Seitengewässer - „Biologisches Versuchsareal“ kurz vor Mdg. Faaker Seebach Flkm 3,65.

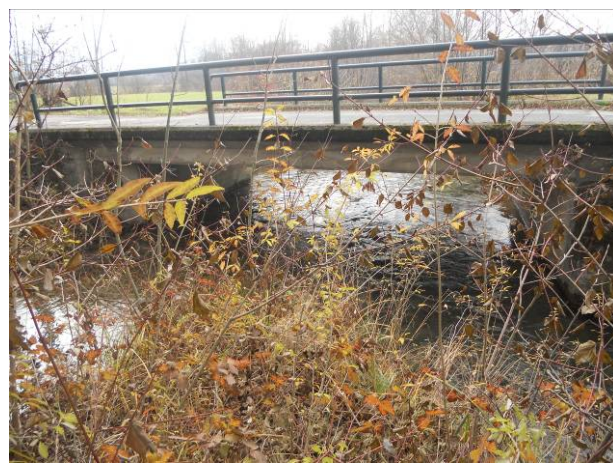
Nach Rückgabe des Triebwassers

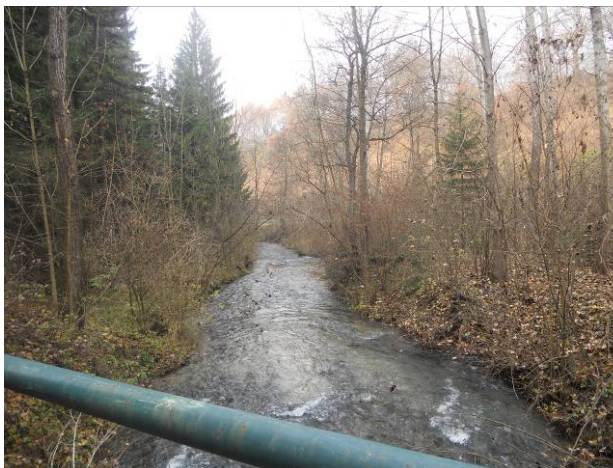
Naturbelassener Bereich flussab Brücke Flkm 1,68

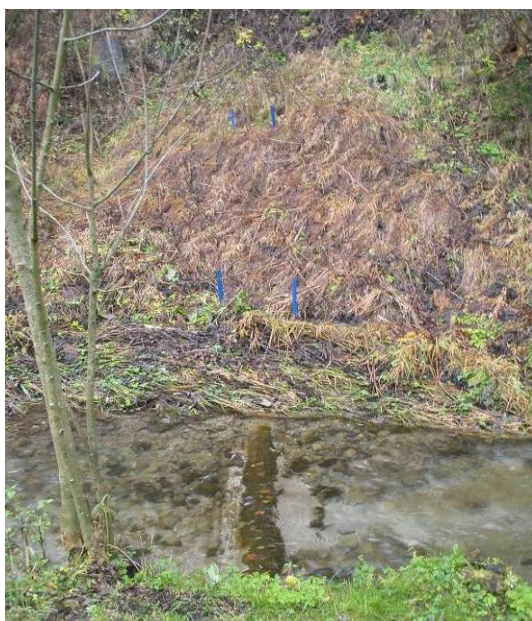
Vergrabenes Rohr.

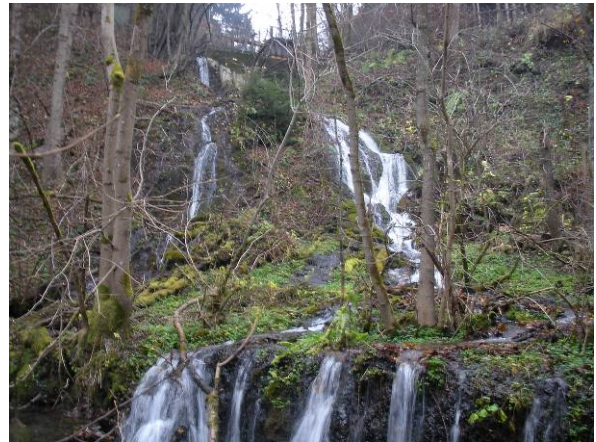
Linksseitiger wasserfallartiger Zubringer bei Flkm 1,24.

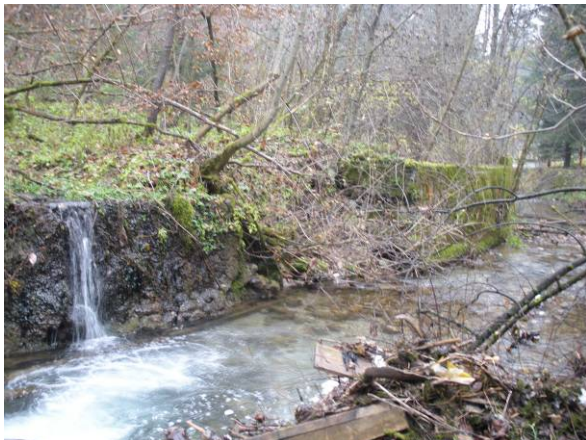
Alte Ufermauer.

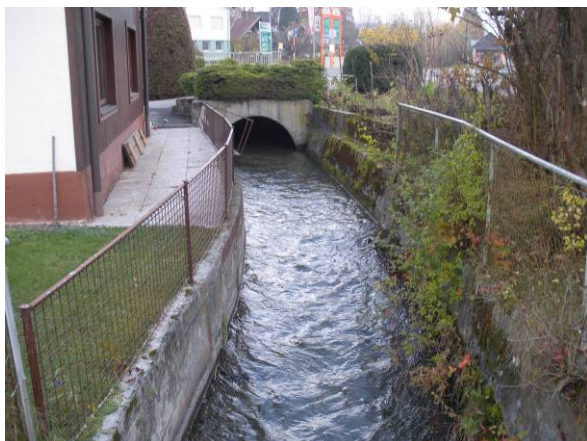
Kanalartige Ausleitung zum KW Koller

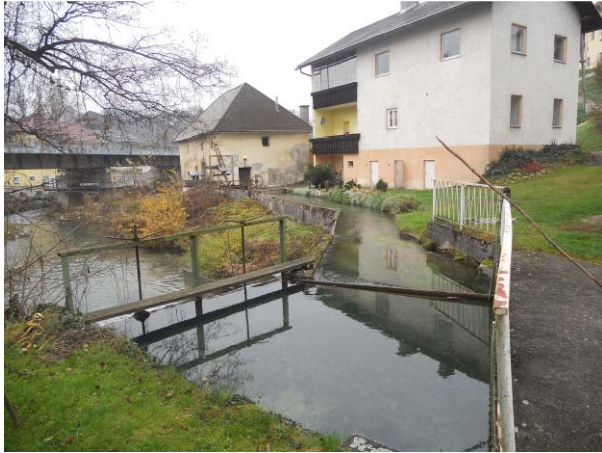
Der Triebwasserkanal / Mühlgang 4 (von Flkm 2,49 - 2,45) KW Tomaschitz (Abbildung 42 und Abbildung 41) ist ca. 40 m lang und hart verbaut, ohne Begleitvegetation und entspricht daher der Zustandsklasse 5, naturfremd.

Triebwasserkanal KW Tomaschitz

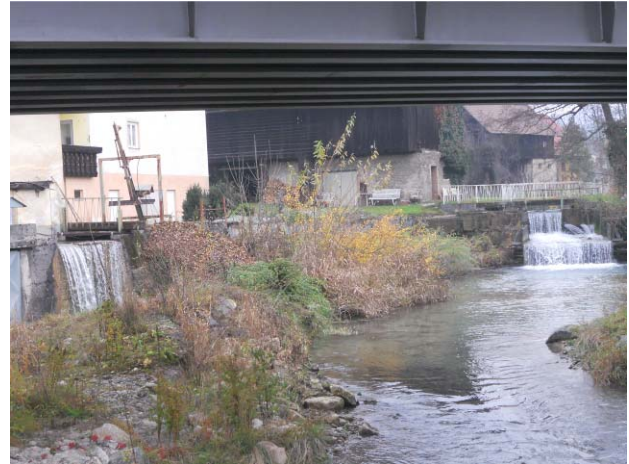
Überwasserabstürze in die Restwasserstrecke KW Tomaschitz

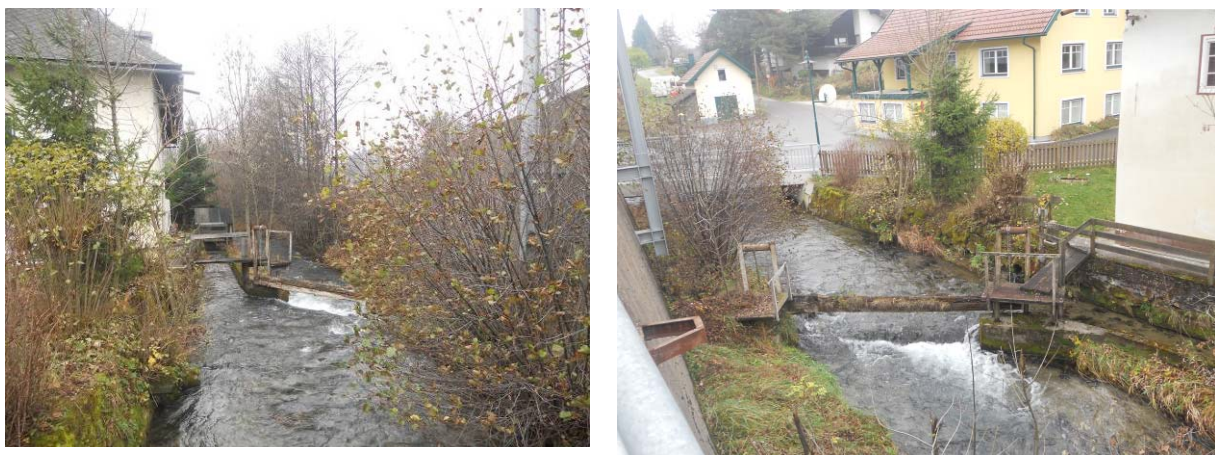
Der **Mühlgang 5** wurde mit 4 bewertet. Dies entspricht der **Zustandsklasse 5, naturfremd**.

Abbildung 44: Mühlbach 5 – Maschinenanlage links: Blick flussab mit linksseitigem Mühlkanal, rechts: Blick flussauf auf die Sohlschwelle.

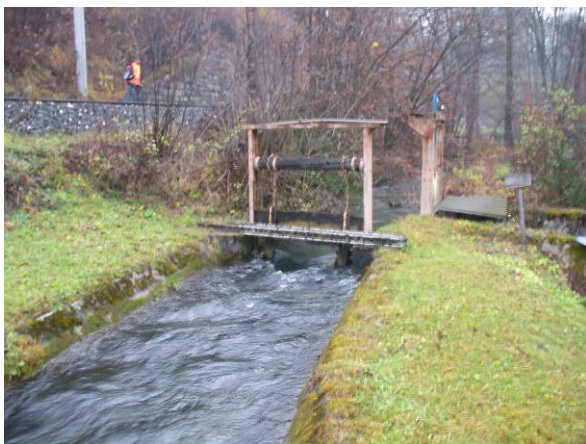
Insgesamt wird dieser Gewässerabschnitt mit 4 bewertet. Dies entspricht der **Zustandsklasse 5**.

Ausleitender Kanal.

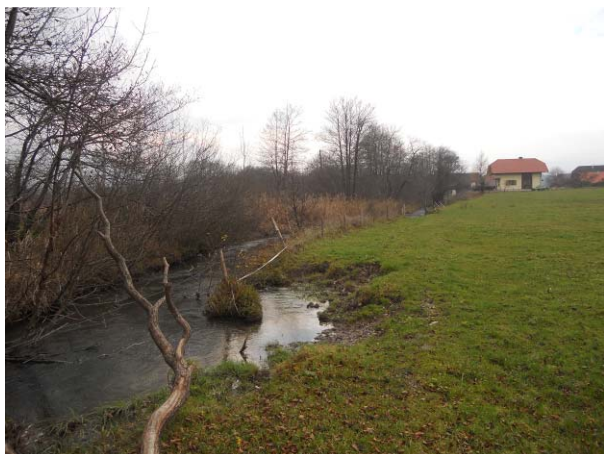
Uferanriss durch Viehtränke, Schlammbank

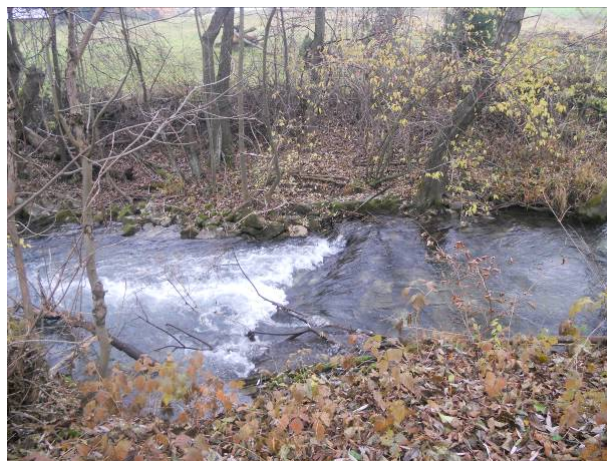
Sohlschwelle als Fremdmaterialeintrag

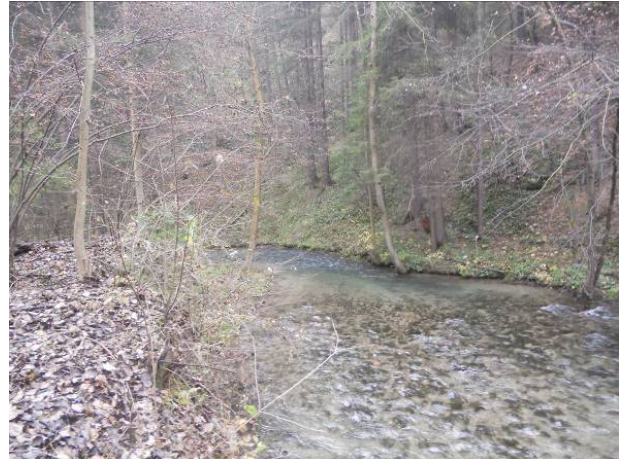
Substratverteilung im natürlichen Bereich, hauptsächlich Schotter und Kies
