## Die Konservierungsarbeiten im Archäologischen Park Magdalensberg im Jahre 2003

Heimo Dolenz

unter Mitarbeit von Werner Buxbaumer

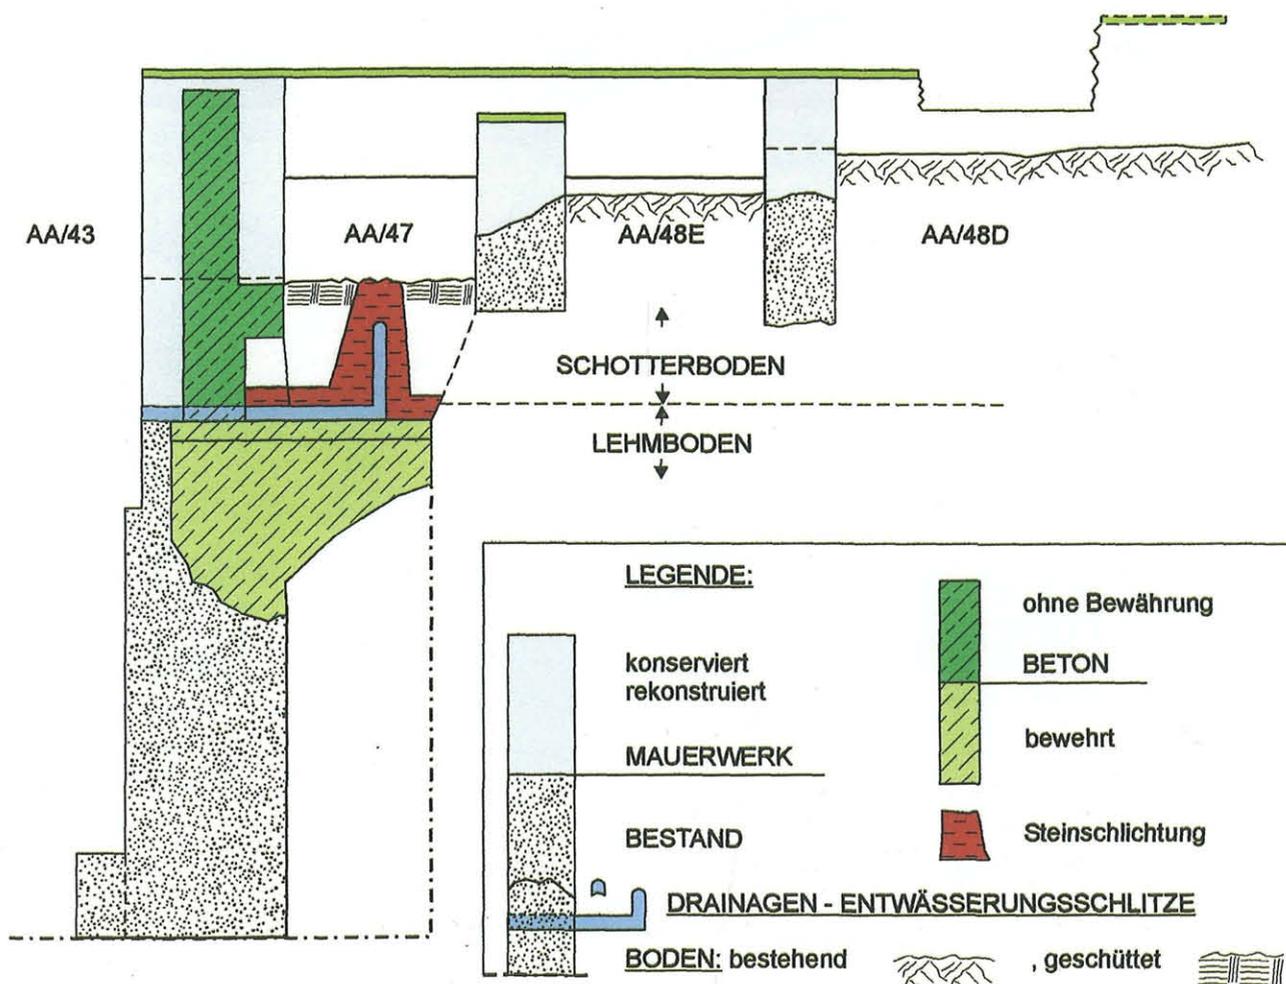
Abb. 1: Idealisierter West-Ost-Schnitt durch die Räume AA/47, AA/48E und AA/48D mit Darstellung der baulichen Konservierungs- und Sicherungsmaßnahmen. Zeichnung W. Buxbaumer

Nordmauer AA/41A und der Westmauer AA/46 anzuwenden<sup>5</sup>. Aus diesem Grunde schien es unabdingbar, die in den Jahren 1998 und 1999 mit einer neuen Mauerkrone versehene Nordmauer des Hauses AA/43 in einer Höhe von knapp zwei Metern zu rekonstruieren (Abb. 1). Dieser moderne Aufbau wurde seitlich verankert und ist als bewehrte Steinmauer aufgeführt, wodurch es nur zu einer geringfügigen vertikalen Druckbelastung der antiken Nordmauer von AA/43 kommt. Das über dem hangeinwärts gerichteten Mauerschuh des Jahres 1999 verlegte und nach AA/43 entwässernde Drainagesystem (Abb. 2) verringert zudem den auf den Aufbau wirkenden Erddruck. Das hinter den Aufbau eingebrachte Planiermaterial dient einerseits zur Stabilisierung des nachträglich überbauten Nordmauerfundamentes von AA/47 und andererseits der Wiederherstellung des in AA/47 nachgewiesenen Bodenniveaus (Abb. 1 und Abb. 2). Bei den beschriebenen baulichen Sicherungsmaßnahmen erfolgte der Einsatz größerer Mengen an modernen Baustoffen zumeist nur in Fundamentbereichen. Ansonsten wurde die bei den Ausgrabungen angetroffene Mauerhöhe in gewohnter Weise durch Scherbenlinien im Mauerwerk angezeigt. Für Aufbauten wurde die antike Bauweise insbesondere durch die Einhaltung bipedaler Ausgleichsschichten bestmöglich nachempfunden (Abb. 3).

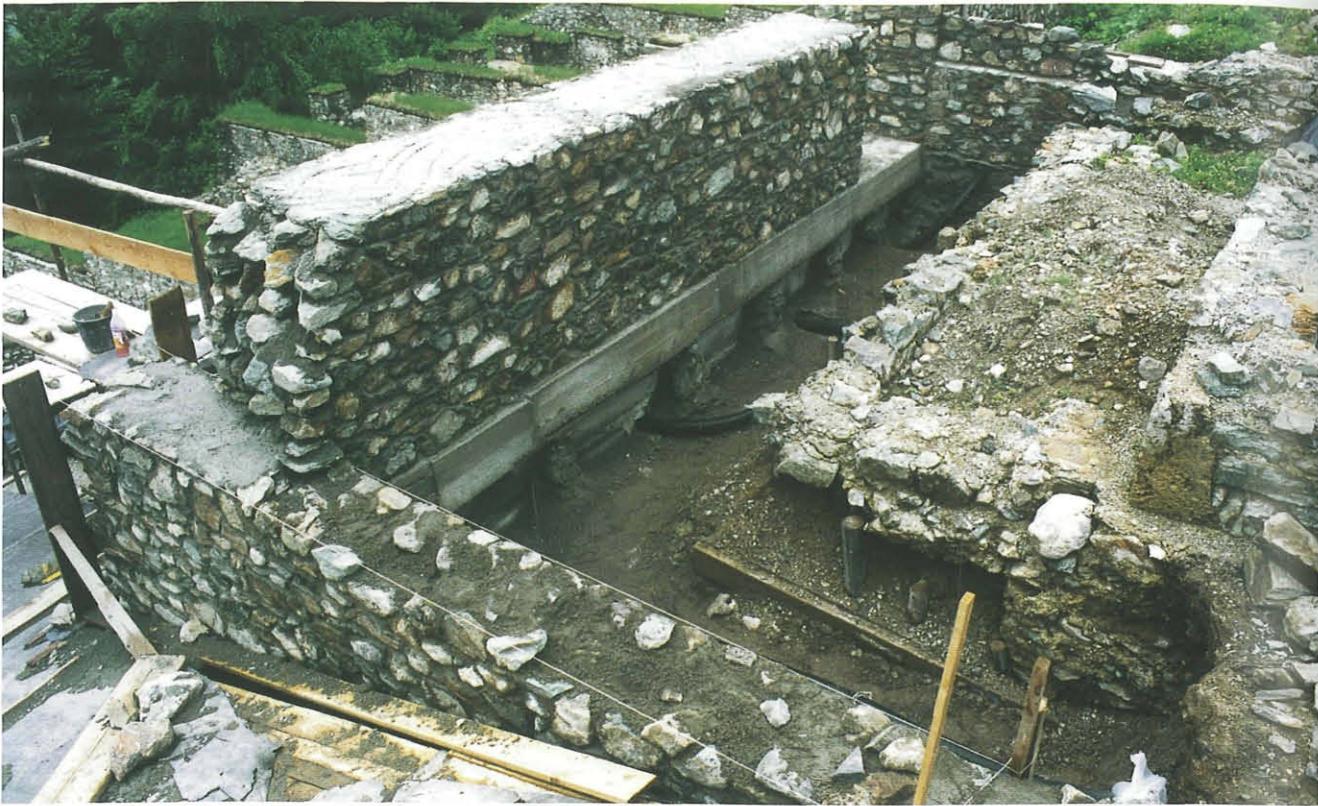
Abb. 2: Konservierungs- und Sicherungsmaßnahmen im Bereich AA/47 und AA/48E; Aufbau mit Drainagen über dem entlasteten antiken Mauerwerk der Nordmauer AA/43. Blick aus Nordosten. Aufn. H. Dolenz

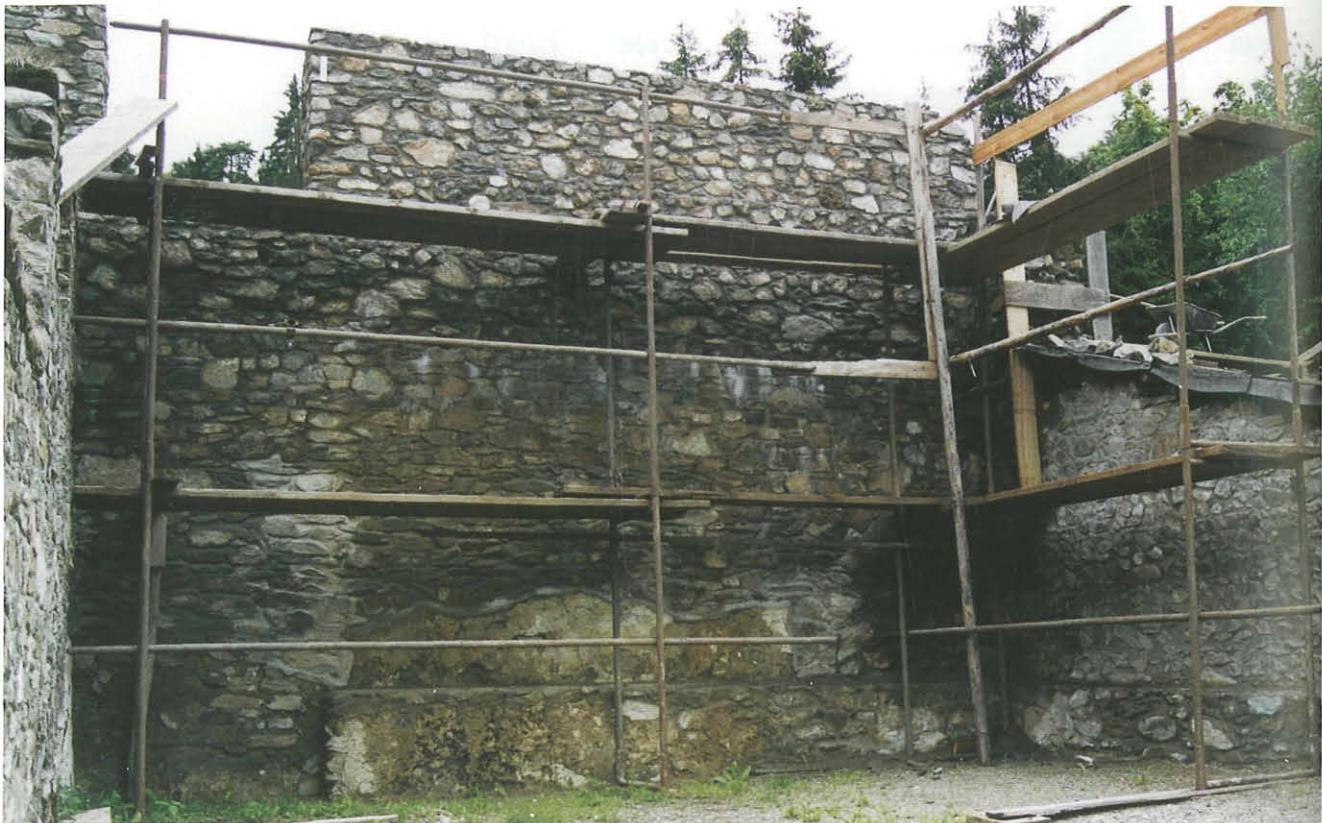
Abb. 3: Rezent verputzte antike Nordmauer von AA/43 mit drainagiertem, seitlich verankertem Aufbau. Blick aus Südwesten. Aufn. H. Dolenz

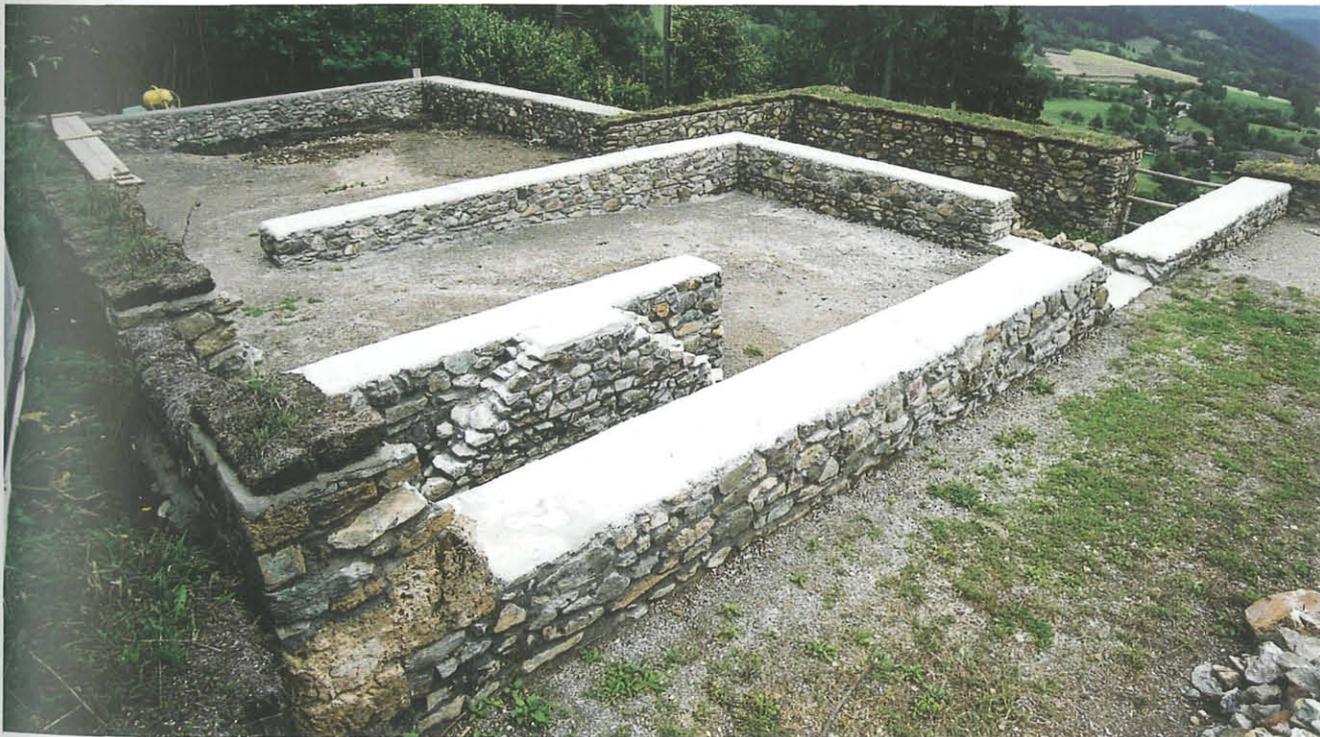
Abb. 4: Mauerkronensanierung und Verfüguug der Mauerwerke in AA/48A-E und AA/51. Blick aus Nordwesten. Aufn. H. Dolenz

dalensberg-Landesstraße gelegenen Bereich der Bauten AA/48A-E und AA/51 (Abb. 4), in welchem nach Abtragung poröser Mauerpartien überwiegend nur die Mauerkrone zu sanieren und die Wandflächen frisch zu verfugen waren.

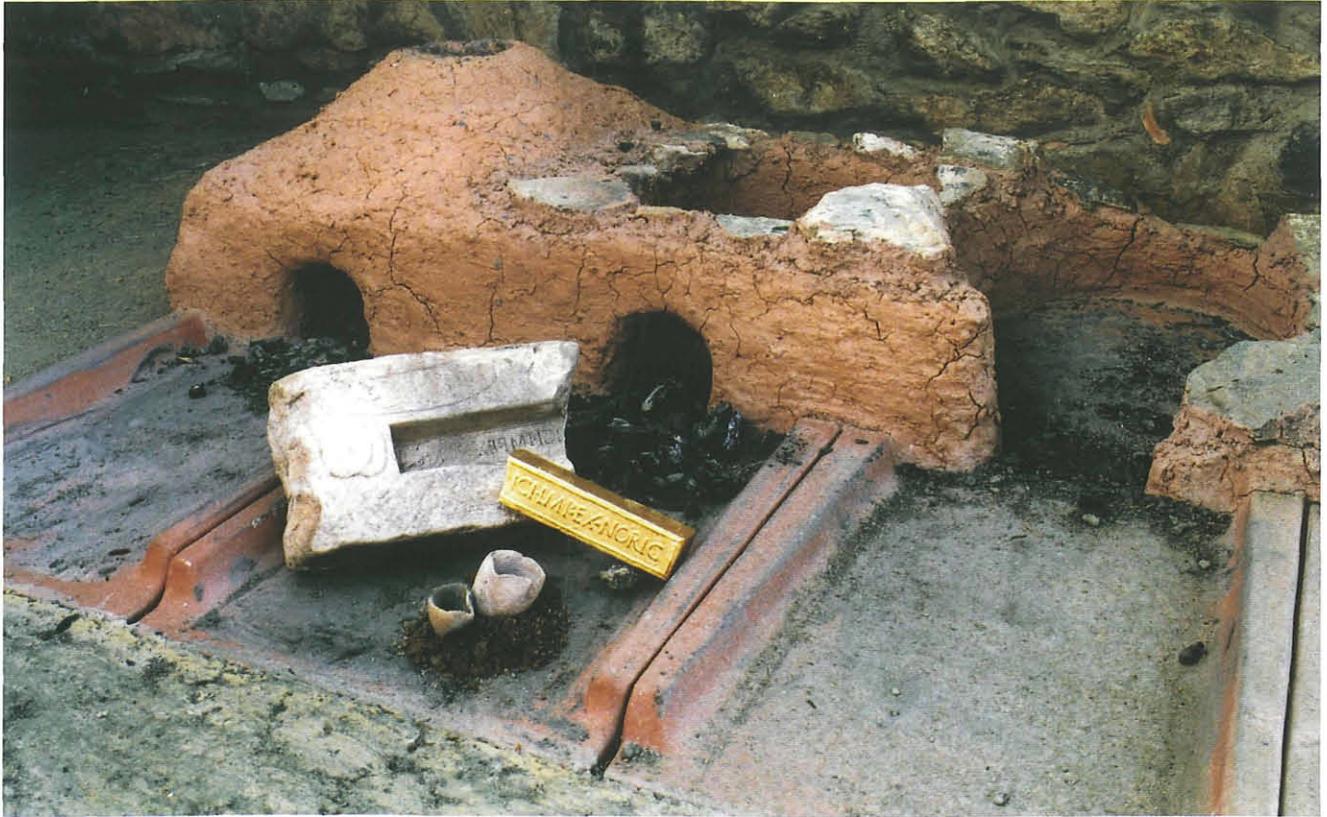
Abb. 5: Idealisierte Teilrekonstruktion der Goldöfen im Hochsicherheitstrakt AA/41A mit ursprünglich verwendeten Baustoffen. Blick aus Südwesten. Aufn. U. P. Schwarz

Über der dauerhaften Einhausung der Goldschmelzofenbatterie in AA/41A<sup>6</sup> wurden nun unter Zuhilfenahme ursprünglich verwendeter Baustoffe (anstehender rötlicher Lehm und Mauerbruchsteine) und Repliken (Dachziegel als Ofenbasis) Teilrekonstruktionen errichtet (Abb. 5). Zugrunde lag die anhand der antiken Mantelteile rekonstruierbare Ofenform, deren Tauglichkeit zum Goldschmelzen zudem in einem experimentalarchäologisch-archäometallurgischen Feldversuch nachgewiesen wurde<sup>7</sup>. Sollte die Witterungsbeständigkeit der durch ein Glasdach geschützten Rekonstruktionen gegeben sein, soll auch die Ofenbatterie in AA/41 nachfolgend gleichartig aufgezogen werden.

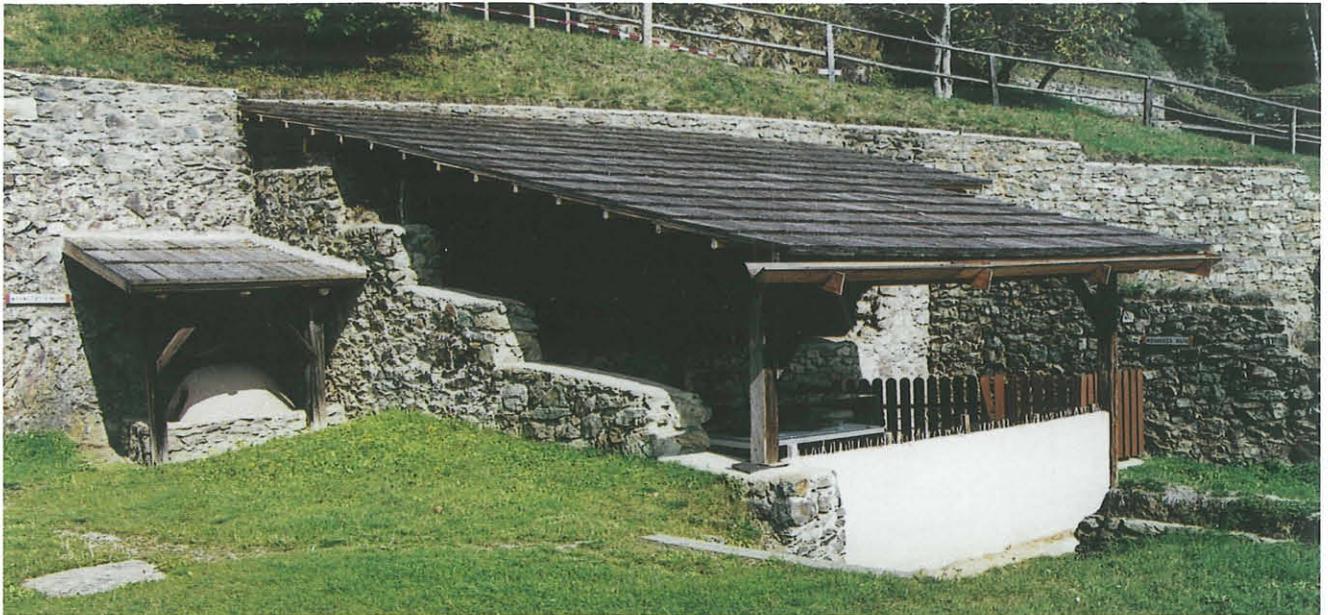
Abb. 6: Neuüberdachung und Generalsanierung des Hauses NG/45. Blick aus Südwesten. Aufn. H. Dolenz

Im Berichtsjahr 2003 musste im Archäologischen Park die Holzschindeleindeckung der Neugrund-Bauten NG/19 und NG/45 erneuert werden. Im Falle des Hauses NG/45 (Abb. 6) wurde außer der Neueindeckung eine Generalsanierung durchgeführt. Sie beinhaltete eine Neuverfugung des Mauerwerkes, das Entfernen des brüchigen Felsens oberhalb der Nordmauer, eine Höherlegung des nördlichen Pultdachansatzes, die Einzäunung des Brunnens in der Nordostecke sowie

die Erneuerung der Rutenwände. Ferner wurde der bereits brüchige antike Terrazzoboden mit einer verdichteten Sand- und Zierschotterschicht bedeckt, so dass nun das Innere der Taberne NG/45 für die Besucher zugänglich gemacht werden und im Rahmen des Magdalensberger Römerfestes 2003 hierin erstmals eine Ausschank Platz finden konnte.

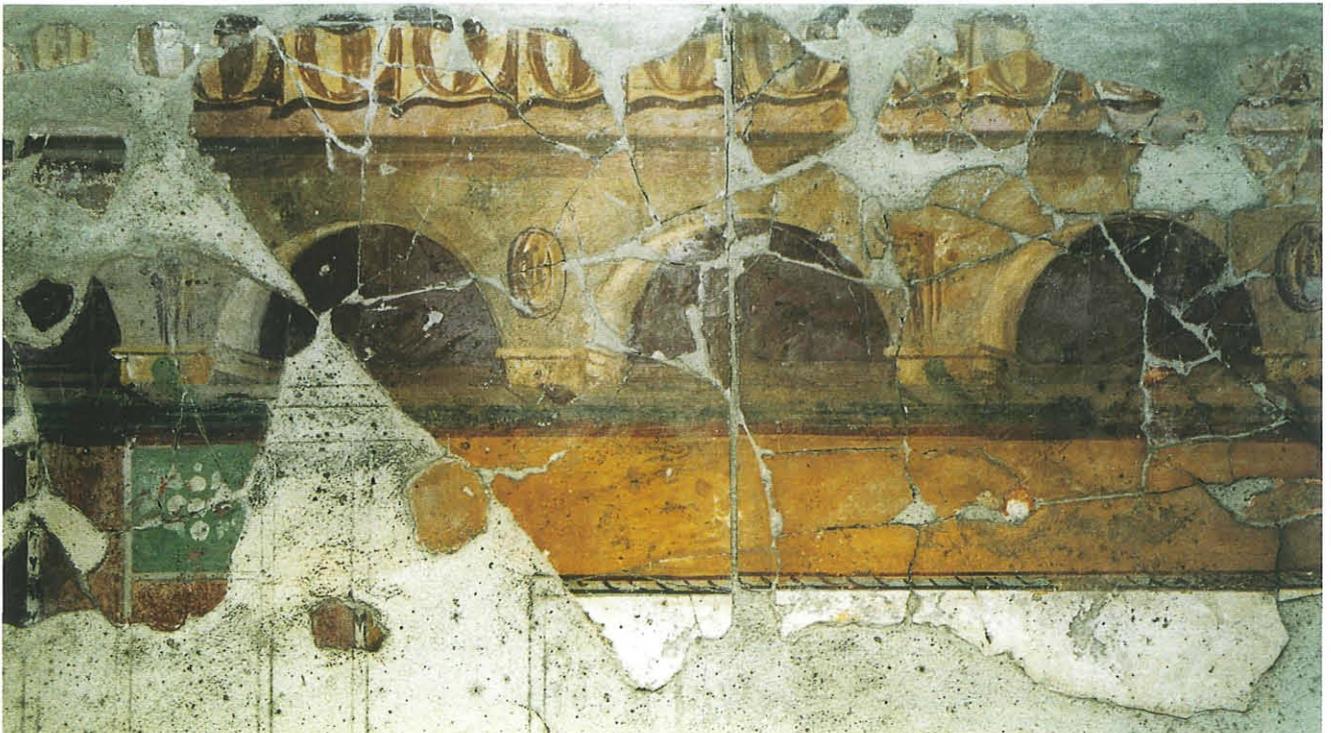
schen Wandmalereien in Raum K. Diese auf Feinbetonpaneelen aufgezogenen einzigartigen römischen Fresken des dritten Stils<sup>8</sup> hatten in den vergangenen Jahren durch die Feuchtigkeit der dahinterliegenden Mauer einerseits und durch die Verunreinigung durch Kleinnager andererseits stark gelitten (Abb. 7). Die durch die hauseigene Werkstatt durchgeführte Reinigung des Freskenbestandes<sup>9</sup> und die Schaffung eines durchgehenden bodennahen Belüftungsschlitzes stellen

Abb. 7: Verunreinigungen des Nordpanels und der Wandmalereien in Raum K. Aufn. H. Dolenz

jedoch nur vorübergehende Schutzmaßnahmen dar, denen dringend eine Druckentlastung, vor allem aber eine Trockenlegung der Nordmauer von Raum K durch die Freilegung des Raumes W (s. o.) folgen sollte.

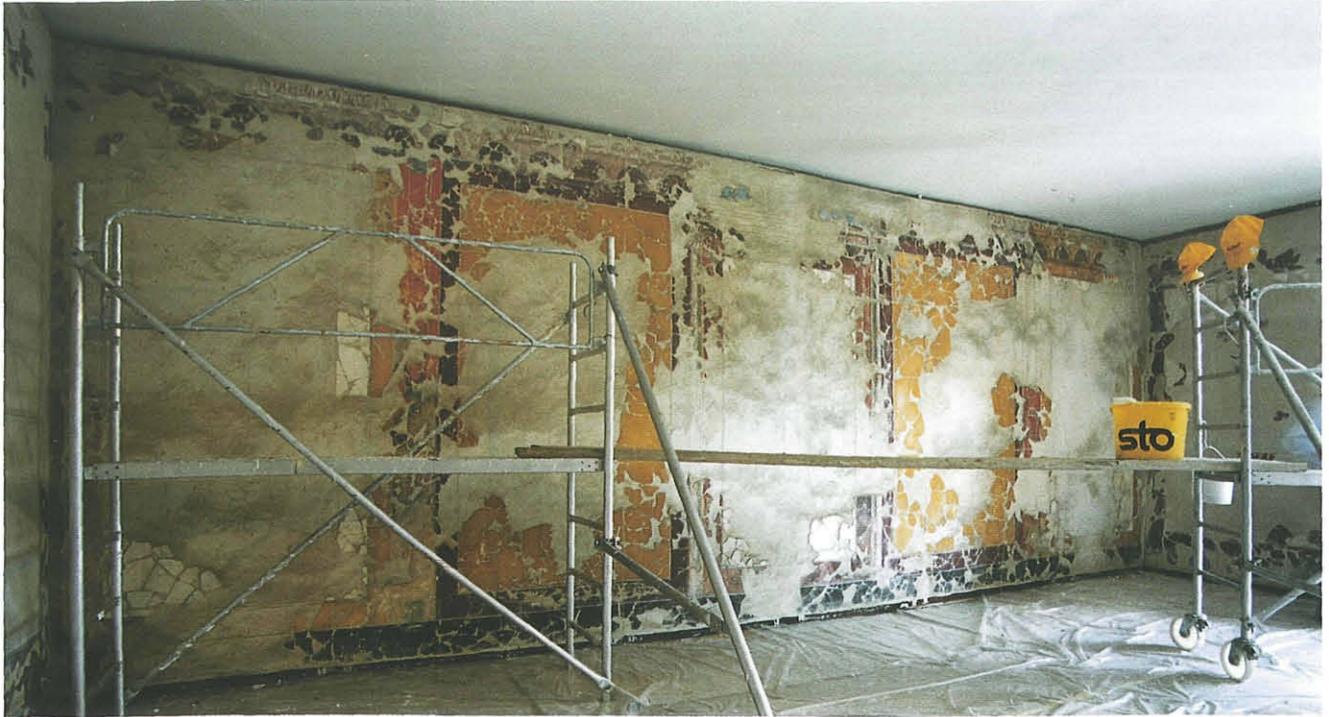
Abb. 8: Restaurierte Wandmalereien am Nordpaneel in Raum K. Aufn. K. Gostenčnik
