Die Konservierungsarbeiten im Archäologischen Park Magdalensberg im Jahre 2004

HEIMO DOLENZ

UNTER MITARBEIT VON WERNER BUXBAUMER

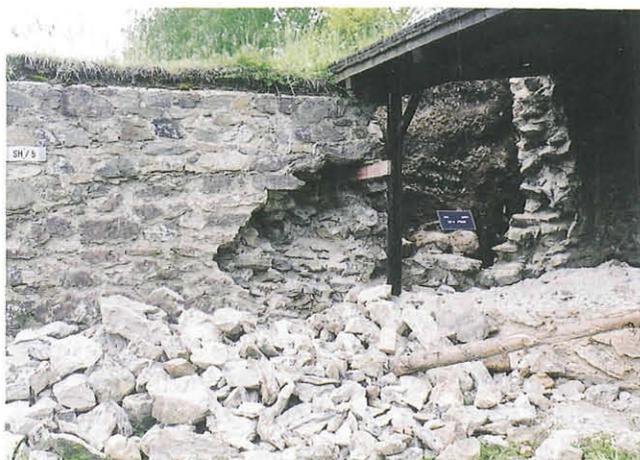
Abb. 1: Verstärzte Westmauer SH/5. Aufn. I. Dörfler

So musste beispielsweise die Nordhälfte der Westmauer des Hauses SH/5 zur Gänze wiedererrichtet werden, da sie im Winter 2003 auf 2004 eingestürzt war (Abb. 1). Gleiches gilt für den Backofen in der Nordwestecke, der durch den Mauereinsturz stark beschädigt

wurde. Der Neubau der Westmauer von SH/5 war von archäologischen Untersuchungen zu begleiten, da bei der hangseitigen Drainagierung der Nordwestecke ein Eingriff in intakte antike Stratigraphie erforderlich war. Um eine Unterscheidbarkeit des neu aufgezogenen Nordteils der Westmauer von SH/5 zum 1986 restaurierten antiken Mauerbestand im Süden zu vermeiden, erfolgte der Wiederaufbau mit farblich abgestimmtem Mörtelbinder und in identischer Bauweise (Verwendung der ursprünglichen Bruchsteine; Fortführung der zwei Ausgleichsschichten) (Abb. 2).

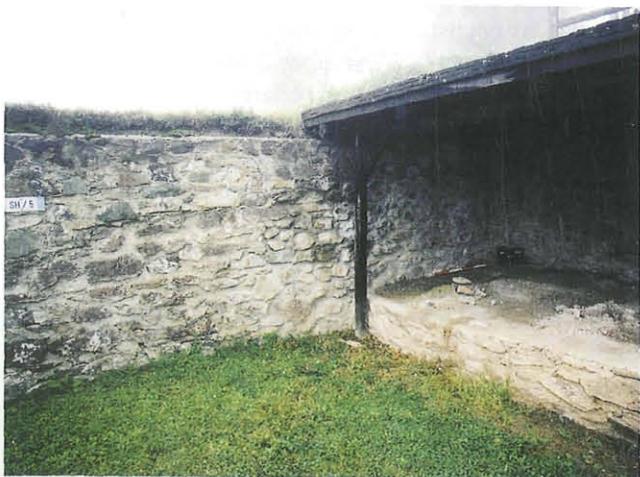
Abb. 2: Westmauer des Hauses SH/5 nach der Restaurierung. Aufn. I. Dörfler

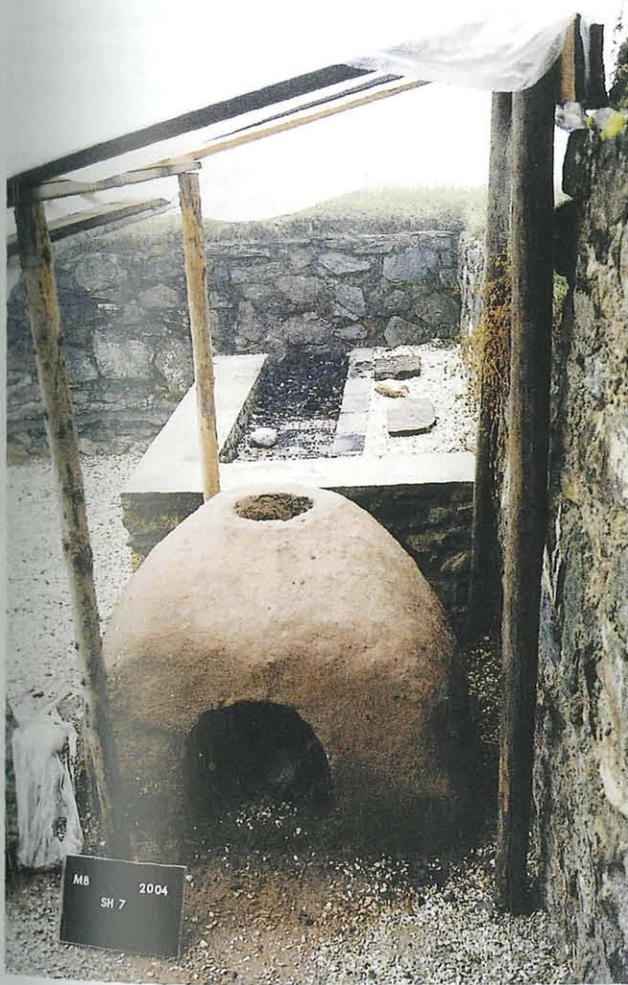
Abb. 3: „Römische Einbauküche“ im museumspädagogischen Zentrum SH/7. Aufn. I. Dörfler

Das im Jahre 2002 neu eingedeckte und auch baulich sanierte Haus SH/7⁵ konnte in Anlehnung an den antiken Befund mit einem Bratherd und zusätzlich noch mit einem antiken Vorbildern entsprechenden Backofen ausgestattet werden (Abb. 3). Das Gebäude stellt nunmehr den zentralen Bereich für museumspädagogische Aktivitäten dar und kann beispielsweise bei Kindergeburtstagen bzw. für römische Kochveranstaltungen genutzt werden.

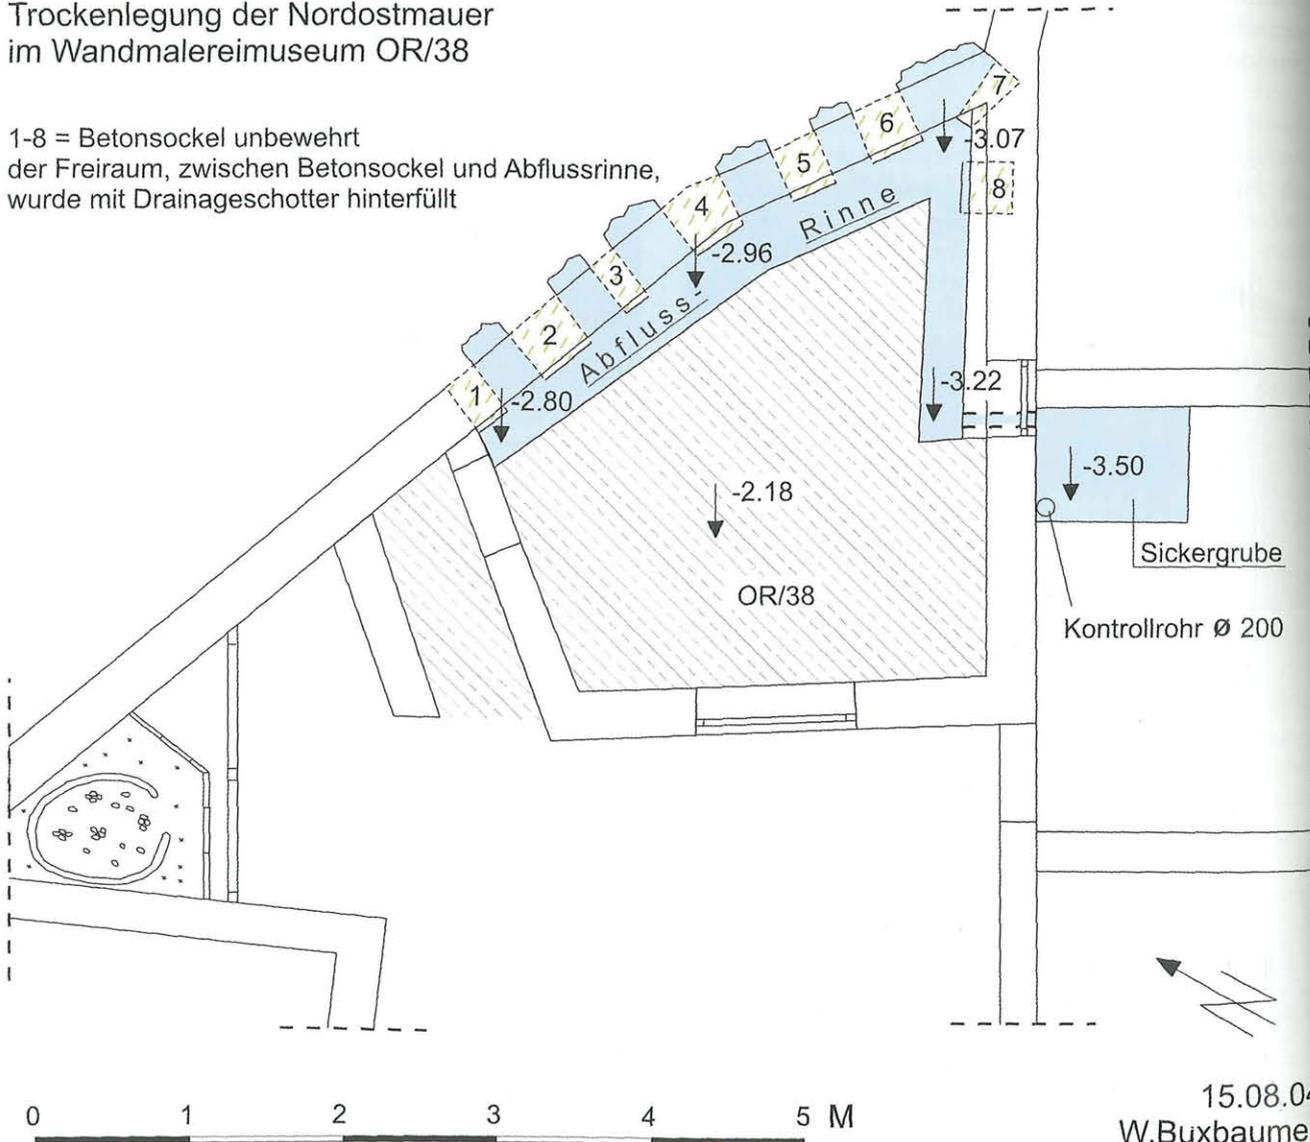
Abb. 4: Grundriss OR/38. Plan W. Buxbaumer, Grafik H. Mühlbacher

Die genannten, auf dünnen Betonplatten aufgezogenen Fresken wurden infolge der völligen Durchnässung der bereits grünalgenbefallenen Trägerwand (Ostmauer OR/38) bis auf eine durchschnittliche Höhe von 1,8 m abgenommen. Die besagte Ostmauer OR/38 ist zugleich Terrassenmauer, hinter welcher sich ca. 4 m hoch Erdreich befindet. Die tiefer liegenden Bereiche der Ostmauer waren auch bei der Überdachung und Zugänglichmachung als Wandmalereimuseum, wegen des damals als gut klassifizierten Erhaltungszustandes, nicht sanierungsbedürftig; Gleiches galt für den antiken Terrazzoboden, welcher an die Mauer zieht.

Trockenlegung der Nordostmauer im Wandmalereimuseum OR/38

1-8 = Betonsockel unbewehrt der Freiraum, zwischen Betonsockel und Abflussrinne, wurde mit Drainageschotter hinterfüllt

Schon wegen des enormen Grabungsaufwandes wurde zunächst versucht, die Ostmauer durch talseitige Eingriffe trocken-zulegen (Abb. 4). Zunächst wurde auf der gesamten Länge von 12 m der antike – durch die Feuchtigkeit stellenweise stark aufgequollene – Terrazzoboden entfernt und auf einer durchschnittlichen Breite von 0,8 m eine 1,2 m tiefe Künette ausgehoben (Abb. 5). Anschließend konnte in Fundamentstärke unter die seichten Fundamente gegraben und darin Sockel zur Stabilisierung des aufstrebenden Mauerwerkes betoniert werden. Nach Aushärten des Betons wurden die Bereiche zwischen den die Mauer nun tragenden Sockeln bis hinter die hangseitige Flucht ausgehoben. In der Folge wurde der Künettenboden mit einer nach Süden abschüssigen Betonsohle ausgestattet, um das nun künftig durch die Zwischenräume im gestelzten Fundament sickernde Wasser nach außen ableiten zu können. Schließlich wurden die genannten Sockelzwischenräume wie auch die Künette mit Drainageschotter bis zur Unterkante der Terrazzobürste aufgefüllt.

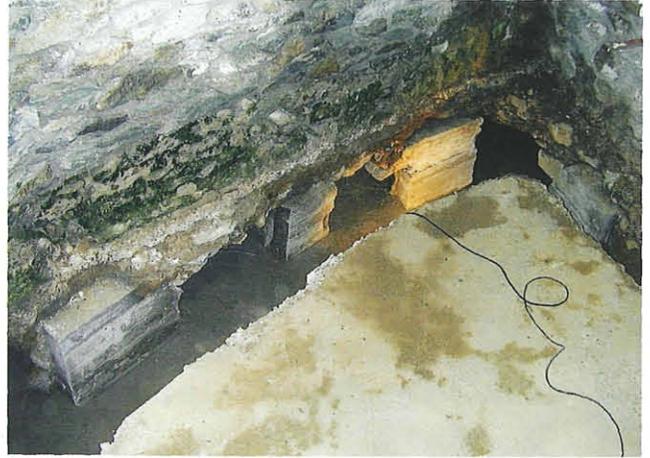
Abb. 5: Kinnette entlang der O-Mauer OR/38. Aufn. S. Zabežlický-Scheffenegger

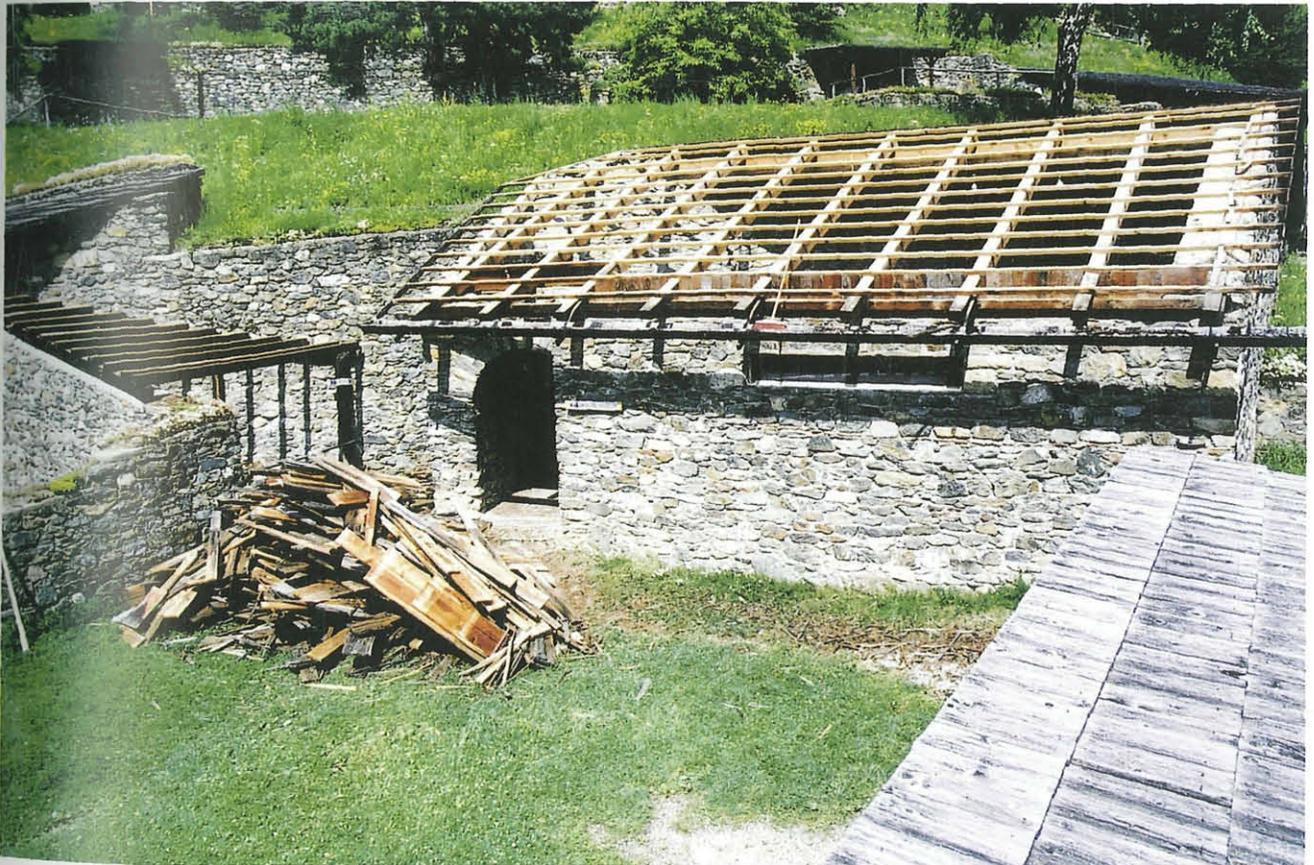
Abb. 6: Eindeckung von OR/38 mit neuem Lärchenschindeldach. Aufn. H. Dolenz

Die Herstellung eines neuen Gussmörtelbodens soll erst nach der Austrocknung der Mauer und statischer Prüfung im Jahre 2005 erfolgen. Hand in Hand mit der Drainagierung der Hangmauer wurde auch das 20 Jahre alte Holzschindeldach (Abb. 6) erneuert.
