# Antikes Mörtelmauerwerk – drei Jahre ohne Konservierung. Ein Fallbeispiel

Vorstudien zur Sanierung des Amphitheaters  
von Virunum, KG St. Michael am Zollfeld,  
MG Maria Saal, Kärnten

REGINA BARLOVITS

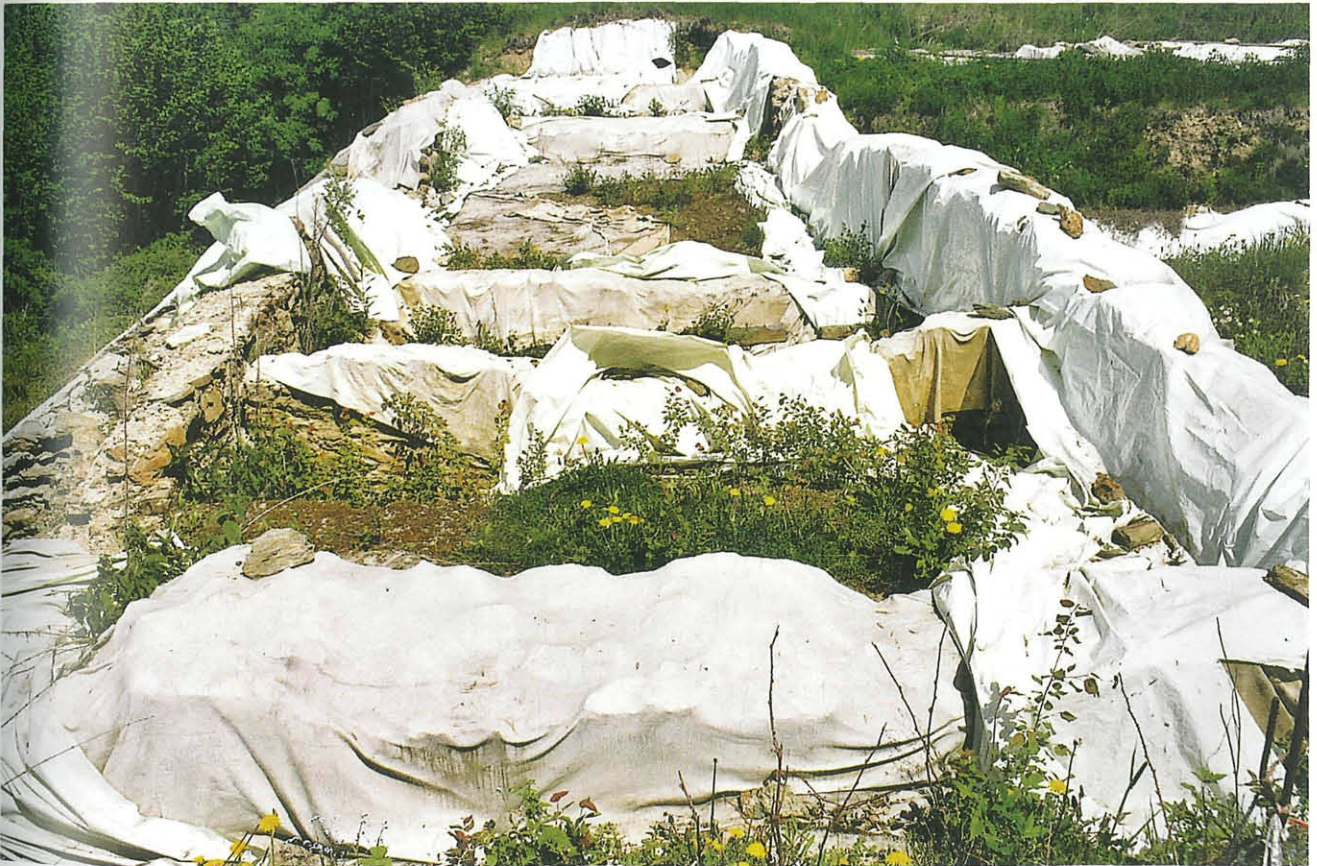
Die Bestandsaufnahme erfolgte im Mai 2004. Das gesamte Amphitheater war mit Ausnahme der Nordwest-Cavea vollständig mit weißen Kunststoffplanen und ihnen unterlegten Bautextilien bedeckt (Abb. 1). Die nur mit einigen Steinen beschwerten Abdeckungen hatten während der drei Jahre weitgehend gehalten und waren nur an ganz wenigen Stellen von den Mauern gerutscht.

Abb. 1: West-Cavea. Abdeckung 2001 mit Planen und unterliegenden Bauvliesen. Blick aus Süden. Aufn. R. Barlovits

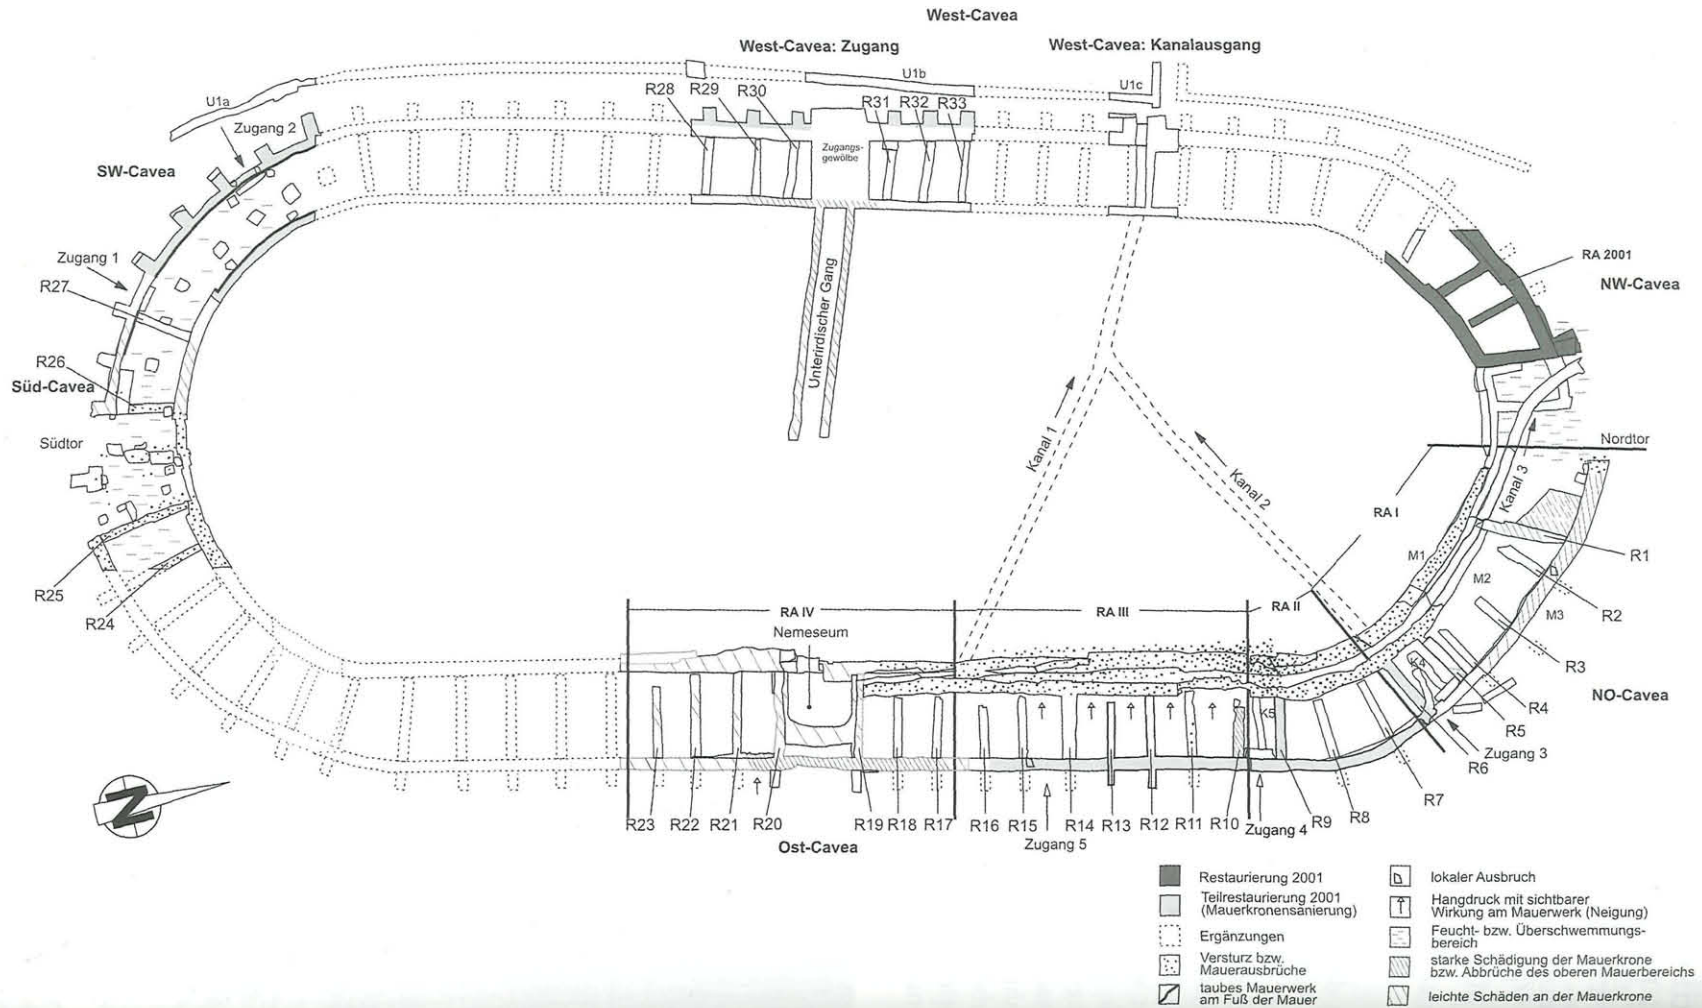
ZUSTANDSPLAN  
AMPHITHEATER VIRUNUM 2004  
Schadensbereiche  
Plangrundlage: Carinthia I 192, 2002, 97  
Entwurf: R. Barlovits, Grafik: H. Mühlbacher

Nach der Einteilung in einzelne Dokumentationsabschnitte, die den späteren Restaurierungsabschnitten entsprechen, wurden sämtliche aufgehende Mauern fotografisch dokumentiert und Mauerschäden und Bewuchsmerkmale<sup>2</sup> festgehalten (PLAN I, Zustandsplan Amphitheater Virunum 2004, Schadensbereiche).

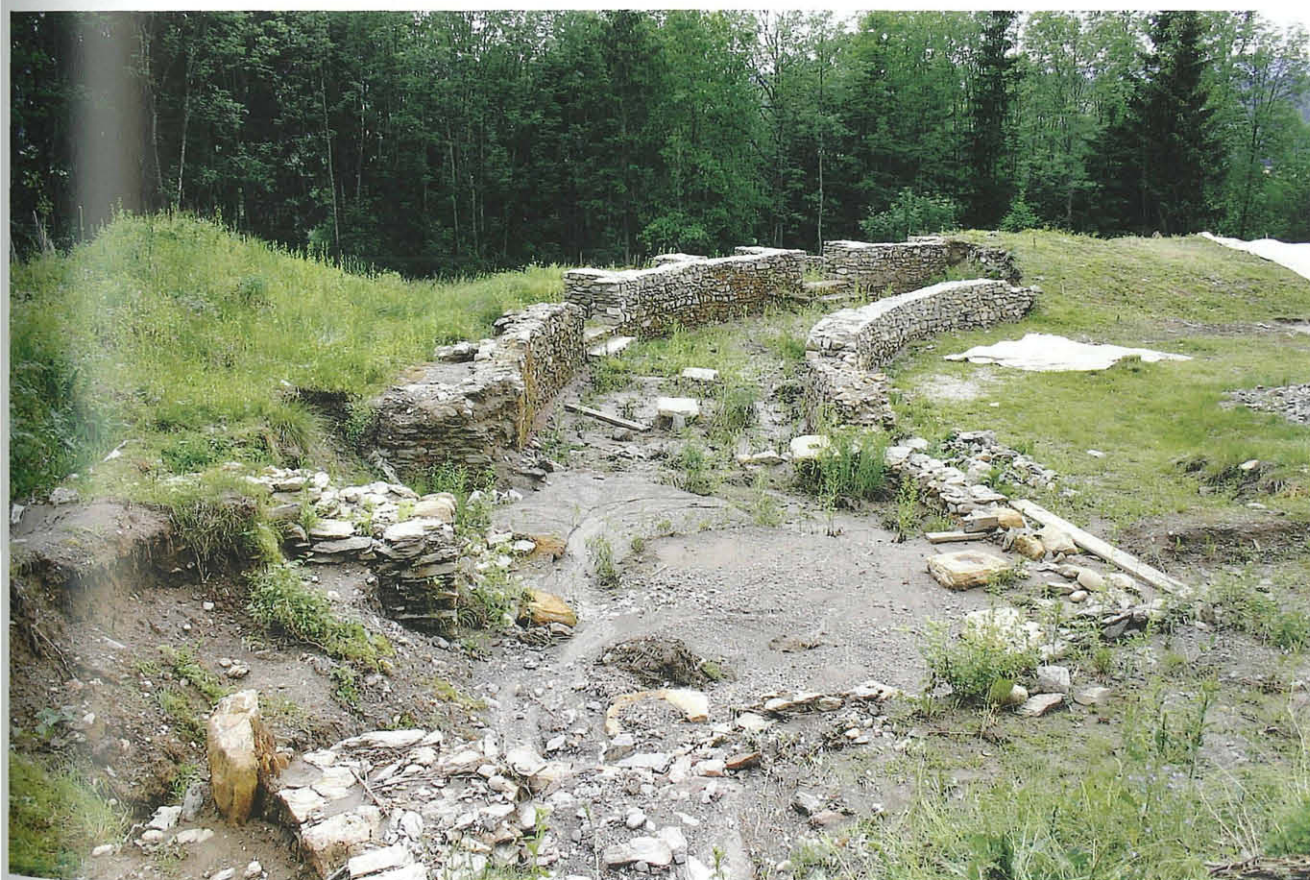
In der Südwest-Cavea waren die konservierten Mauerstücke gut erhalten und hatten durch die Planenabdeckungen keine Schäden erlitten. Lediglich auf den Mauerkronen sowie im unteren Mauerbereich ca. 0,6–0,4 m über dem Boden konzentrierte sich Moosbewuchs (Abb. 2). Hingegen befanden sich alle nicht konservierten Mauerteile in sehr schlechtem Zustand.

Die Anschwemmungen im südlichen Teil der Arena führten im Bereich der Süd-Cavea zu einem teils katastrophalen Erhaltungszustand des antiken Mauerwerks (Abb. 2). Vor allem der Abschnitt östlich des Südtors war aufgrund der Lage am Hangfuß durch anstehendes Hang- und Regenwasser großflächig eingestürzt und in weiterer Folge überwuchert. Das intakte Mauerwerk wies eine derart hohe Brüchigkeit auf, dass es beim Abzug der Planen teils in sich zusammenfiel. Auch hatten sich unter den feuchten Vliesen Ameisenbauten ausgebreitet, die die Auflockerung der Mauerkronen zusätzlich begünstigten. An einigen Stellen fand sich geringer Moosbewuchs. Der Abschnitt westlich vom Südtor zeigte sich durchwegs etwas besser erhalten, aber auch hier waren die Mauerkronen sehr porös. Aus dem Verband gebrochene und verstürzte Mauersteine lagen im gesamten Gelände verstreut.

Abb. 2: Süd- und Südwest-Cavea. Überschwemmungsbereich. Blick aus Osten. Aufn. R. Barlovits

Die Mauern in der Süd-Cavea waren aufgrund der ständigen hangseitigen Anschwemmungen einer extremen Nässe ausgesetzt. Die Beschädigungen gingen sicher auf die Bodenfeuchtigkeit infolge des anstehenden Regenwassers sowie auf den durch die Vliese bzw. Planen verursachten Feuchtigkeitsstau zurück. Die großen Schäden und der Teileinsturz der Mauern an der Ostseite des Amphitheaters lagen im starken Hangdruck und dem in diesem Bereich hoch anstehenden Hang- und Grundwasser begründet.

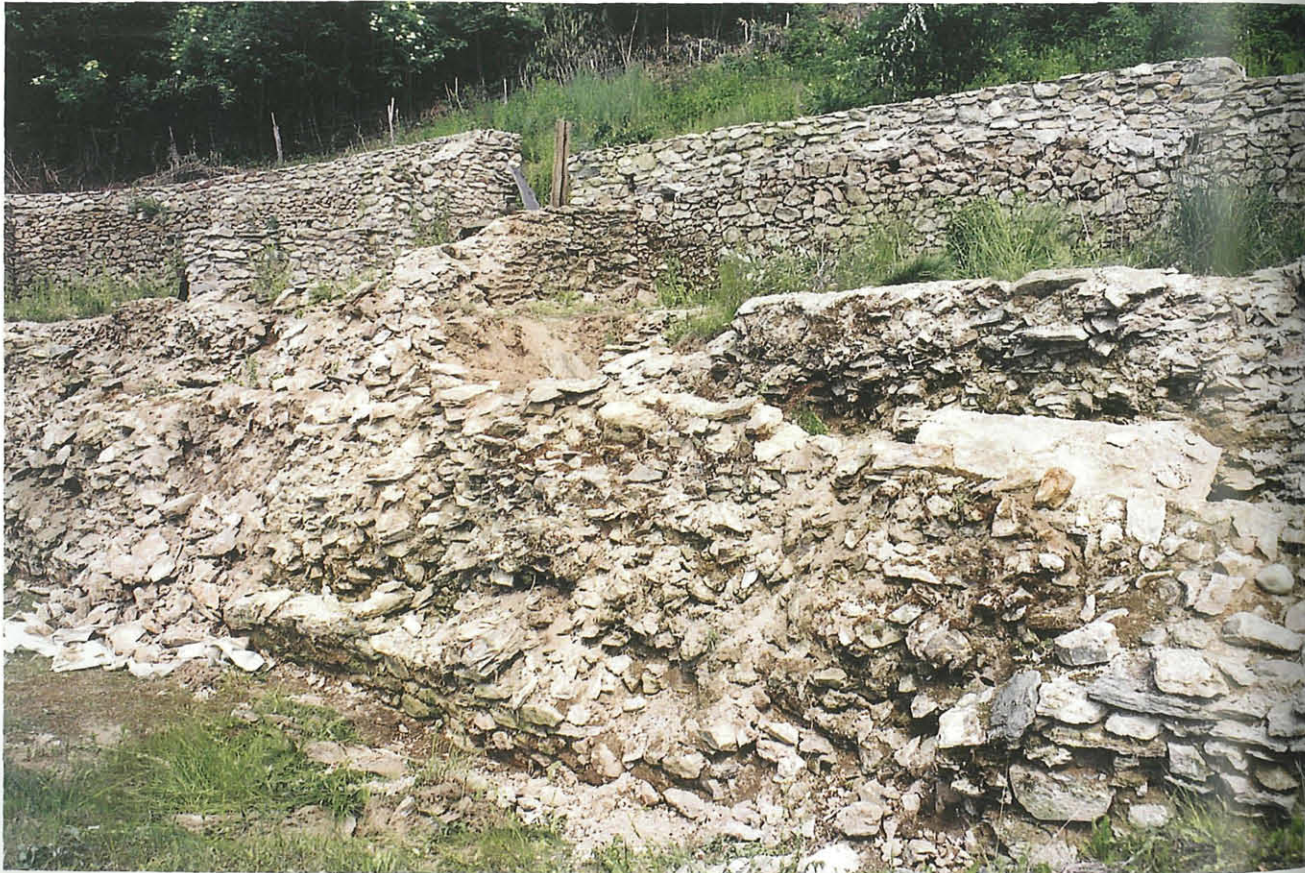
Abb. 3: Ost-Cavea. Versturz im Bereich des Zugangs 4. Die verstürzten inneren Caveamauern M 1 und M 2; im Hintergrund die teilsanierten Bereiche der äußeren Mauer M 3. Deutlich erkennbar ist das taube Mauerwerk unterhalb der sanierten Krone der M 3 und die durch den Hangdruck schräg zur Arena geneigte M 1. Aufn. R. Barlovits

Da sich die Renovierungsarbeiten 2001 auf die Sanierung lediglich der Mauerkronen beschränkten, erwiesen sich die Mauern an der Ostseite des Amphitheaters durch die anstehende Feuchtigkeit gegen den Hang hin in den unteren Bereichen in hohem Maße geschädigt. Sie waren stark ausgebrochen und teils eingestürzt (Abb. 3). An vielen Stellen fiel auch hier das poröse Bruchsteinmauerwerk bei Abdeckung der Planen in sich zusammen. In der äußeren Mauer befand sich im mittleren Bereich der Ost-Cavea unterhalb der sanierten Krone ein großflächiger, annähernd kreisrunder Mauerausbruch von 1–1,5 m Durchmesser (Abb. 4). In der südlichen Seitenwand des Zugangs 4 zog sich ein Mauerriss auf einer Länge von ca. 1 m nach unten. Als am stärksten geschädigt erwiesen sich die beiden inneren Mauern der Cavea (Abb. 3). Die im oberen Teil vollständig abgebrochene Mauer des Bedienungsganges M 2 neigte sich zum unterliegenden Ringkanal vor. Die innerste Mauer M 1 war ebenfalls schräg zur Arena geneigt und streckenweise völlig zusammengebrochen. In der Arena türmten sich die Versturzmassen meterhoch auf. Die Mauern des Neme-seums standen zwar noch aufrecht, ihre Neigungen,

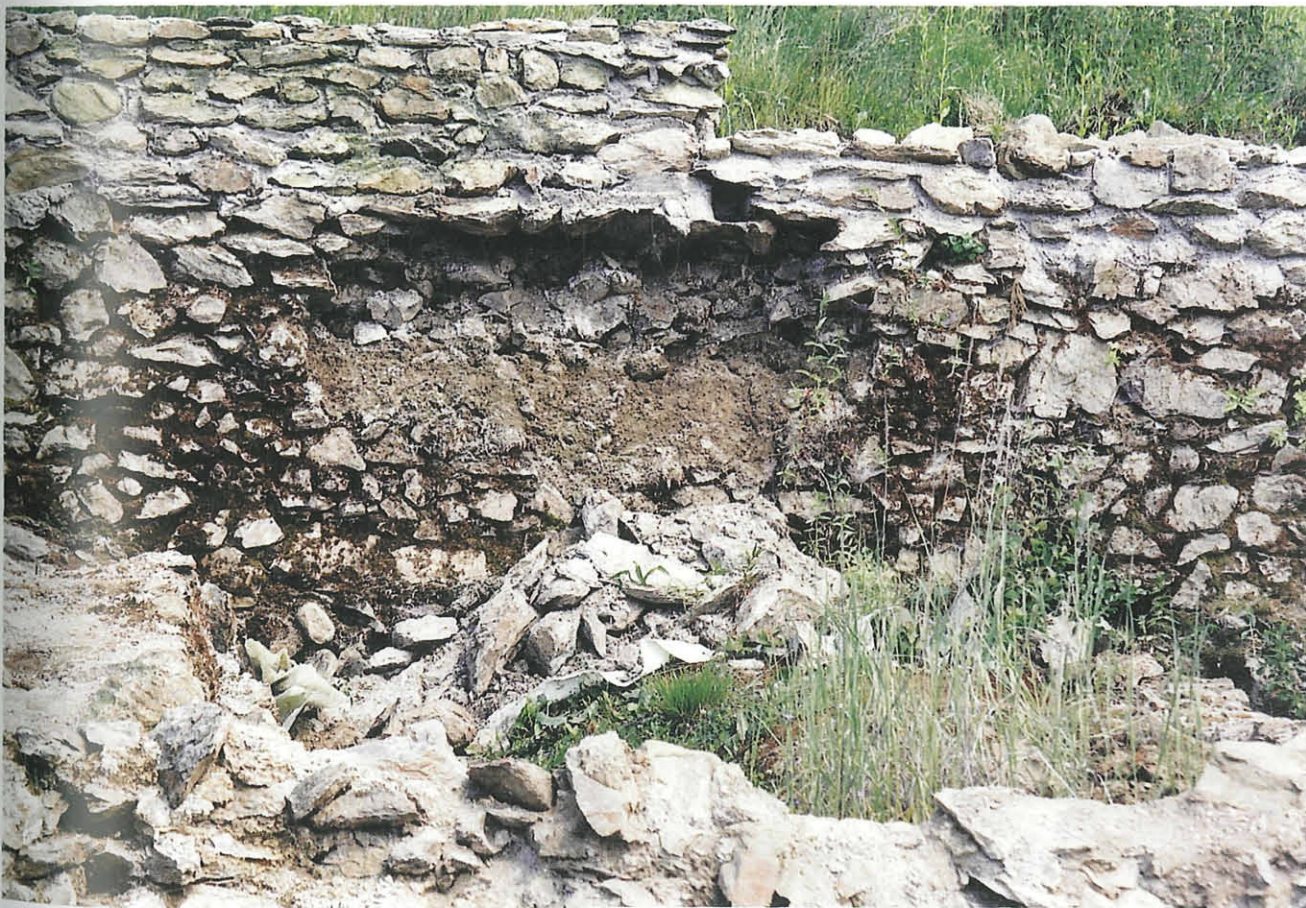
Abb. 4: Ost-Cavea, mittlerer Teil. Mauerausbruch in der äußeren Caveamauer M 3 unterhalb der 2001 sanierten Mauerkrone. Blick aus Westen. Aufn. R. Barlovits

bei der nicht zugedeckten Nordwest-Cavea, deren Mauern die größte Festigkeit aufwiesen. Zu den häufigsten Schädigungen der antiken Mauersubstanz zählten Frostschäden an den Mauerkronen, Mörtel- und Steinausbrüche infolge von Auswaschungen und Bewuchsschäden sowie durch Gelände und Feuchtigkeit bedingte Mauerverstürze. Lokal begrenzte Ausbrüche und Rissbildungen fanden sich selten und nur unterhalb der ausgebesserten Mauerkronen (Abb. 4).

Die Sanierung der Mauerkronen allein erwies sich als nicht zweckmäßig, da die bodennahen Mauerbereiche vor allem in Feuchtgebieten oder in Hanglagen ständiger Nässe und damit andauernder Schädigung ausgesetzt sind, die letztlich zum Ausbruch von Steinen bzw. zum Einsturz der Mauern insgesamt führt.

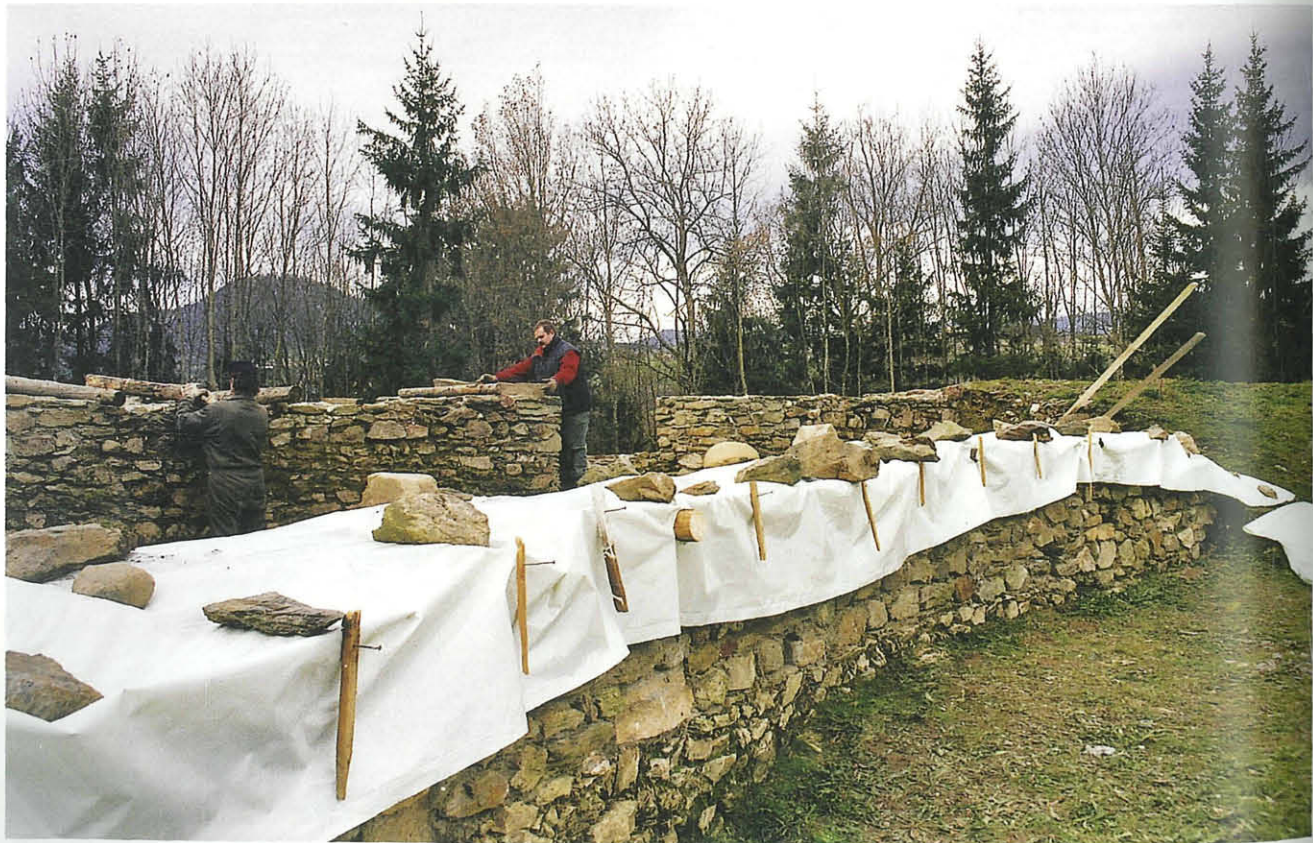
Abb. 5: Süd-Cavea. Planenabdeckung 2004. Aufn. R. Barlovits

Nach Abschluss der diesjährigen Restaurierungen im November 2004 wurden sämtliche nicht restaurierte Mauern des Amphitheaters zwecks Einwinterung mit Kunststofffolien abgedeckt. Anders als bei der Planenabdeckung des Jahres 2001 ist nunmehr für eine ausreichende Unterlüftung gesorgt (Abb. 5).

Den auf die Mauerkronen aufgebrachten Silofolien wurden Querhölzer unterlegt, die eine Luftzirkulation ermöglichen und damit einen Feuchtigkeitsstau unter den Planen vermeiden. Zudem sind die Folien an ihnen befestigt und durch zusätzliche Steinbeschwerung vor Wind gesichert worden. Dabei konnte auf die vollständige Ummantelung des Mauerwerks verzichtet und die Schutzabdeckung nur auf die oberen Bereiche beschränkt werden, da die Verhinderung von Frostsprünge auf den Mauerkronen einen ausreichenden Schutz für die gesamte Mauer gewährleistet. Die Abdeckung soll den ohnehin sanierungsbedürftigen Mauerbestand vor weiteren sukzessiven Schädigungen durch die Witterungsverhältnisse in den Wintermonaten bewahren.
