Die Konservierungsarbeiten im Archäologischen Park Magdalensberg im Jahre 2005

HEIMO DOLENZ

Sanierungsbedarfserhebung

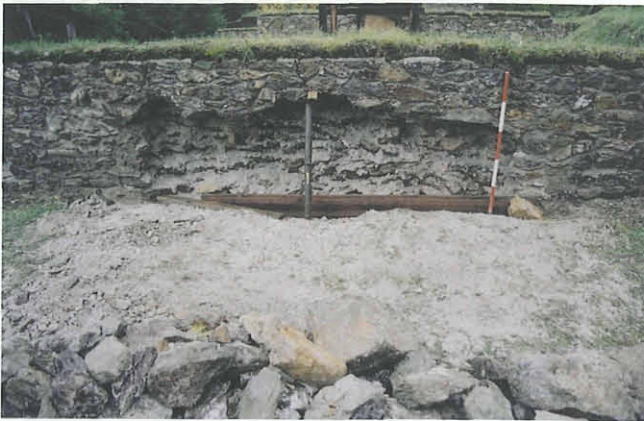
Mauerausbrüche infolge von Frostauftrieben zeigten sich an: Tempelfassade (umfassend); NG/33, 37, 44 (Nordmauern); AA/2, 3, 15a (Nord- und Westmauer);

Abb. 1: Westmauer von AA/40. Aufn. H. Dolenz

Gleichfalls zugesetzt wurden großflächige Frostausbüchungen an der Westmauer von AA/40 (Abb. 1) und an der Ostwand des Torbogens in der Südostecke von AA/31. Dabei musste die Ostmauer des Bogens fast zur Gänze erneuert werden (Abb. 2).

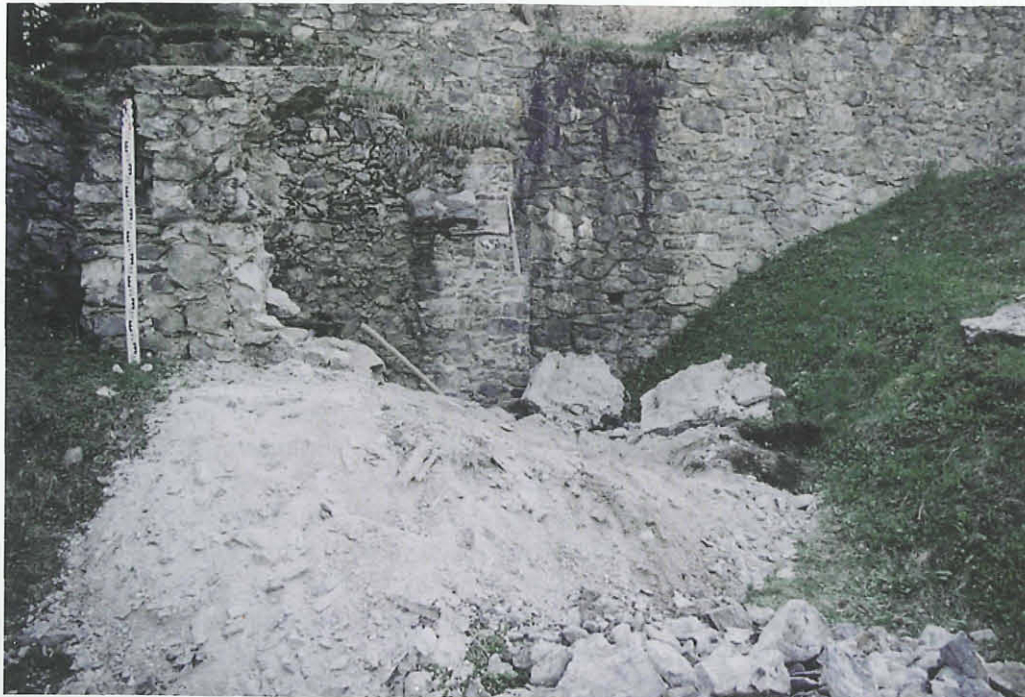
Abb. 2: Torbogen von AA/31. Aufn. J. Polleres

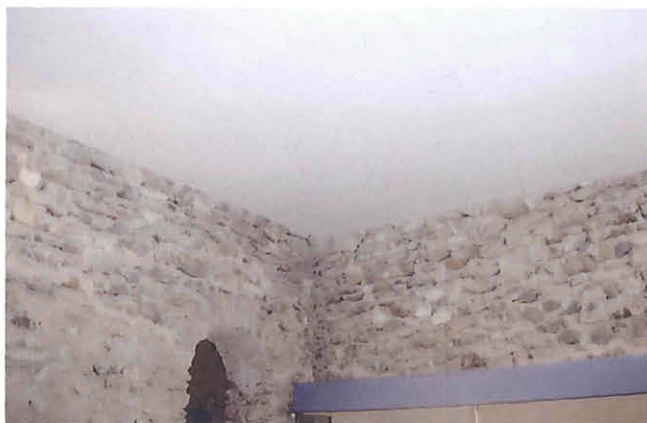
Abb. 4: Raum D. Nordwestecke. Aufn. R. Barlovits

Bereits im statischen Gutachten des Jahres 2003 als dringend sanierungsbedürftig eingestuft⁸, konnte zwischen Dezember 2004 und Februar 2005 die 136 m² große Decke im Repräsentationshaus-Museum erneuert werden. Davon betroffen waren die Räume I, D, B und der Apsidenraum A, welche noch über eine aus den 50er Jahren des 20. Jh. stammende Schilfmattenputzdecke verfügten. Nach partieller Entfernung derselben wurden an den Trümmern ein Fertigteiltragwerk angebracht und darauf Rigipsplatten montiert (Abb. 3 und Abb. 4).

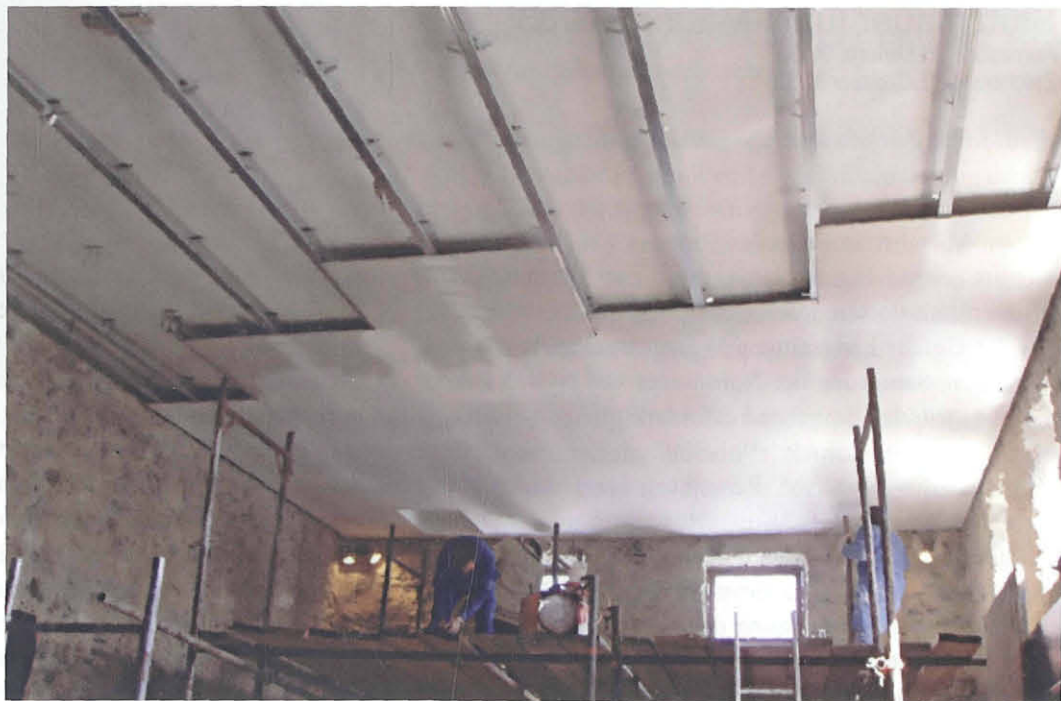
Abb. 3: Apsidenraum
A. Blick aus Osten;
Deckenkonstruktion.
Aufn. R. Barlovits

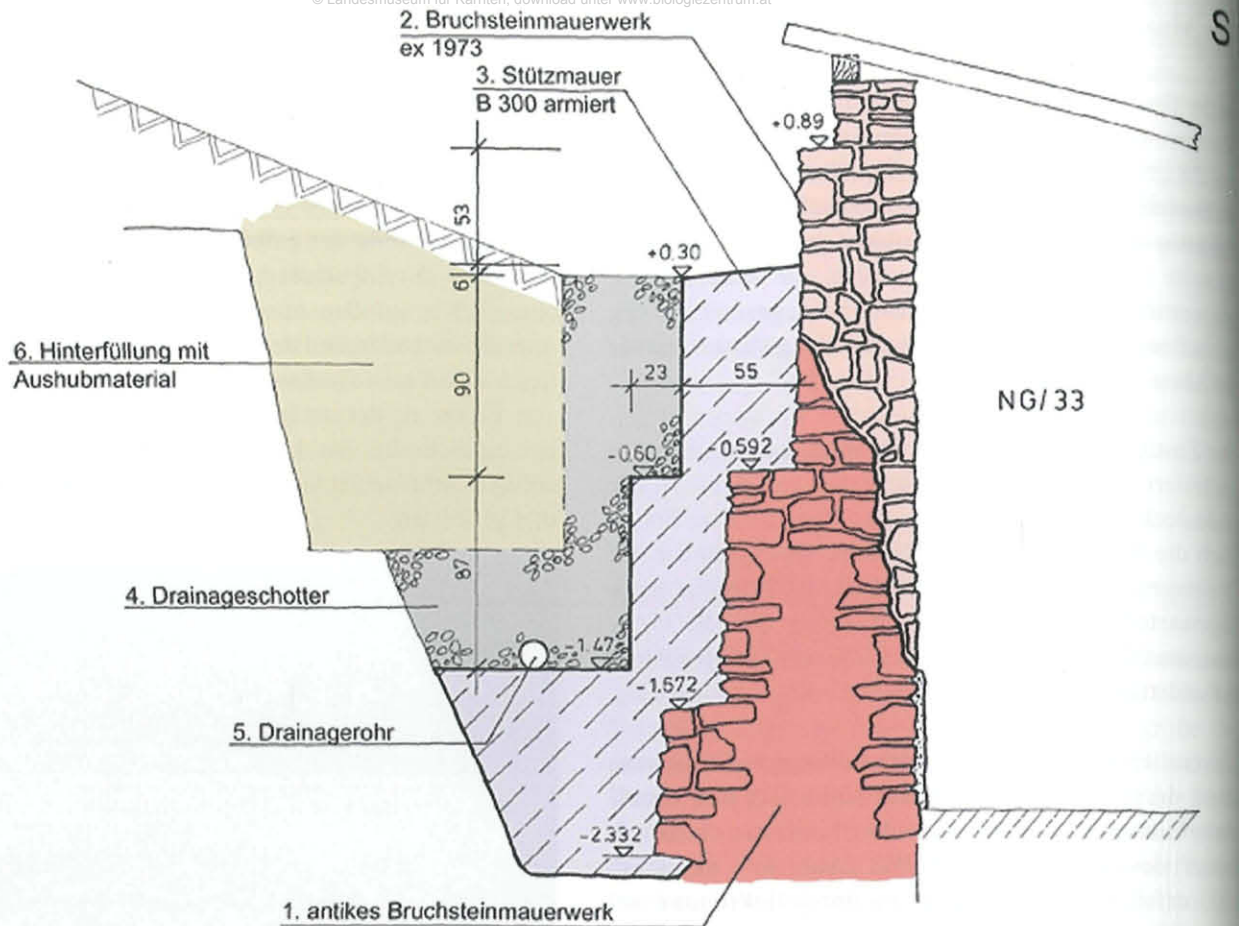
Stützmauer für N-Mauer NG/33

Wesentlich besorgniserregender stellte sich der Bauzustand derselben Terrassenmauer südöstlich des Wandmalereimuseums OR/38 dar. Dort bildet sie die Nordmauer des Teilmuseums NG/33 (Abb. 6)¹⁰. Im Jahre 1973 erfolgte ihre Restaurierung durch Bekrönung mit einer am festen antiken Mauer Kern aufgesetzten 1,3–1,5 m hohen und 0,45–0,5 m starken Bruchsteinmauer

Abb. 5: Schnitt durch die Stützmauer für und die Nordmauer von NG/33. Aufn. H. Dolenz, Zeichn. E. Grasser

Über dem nach Norden vorziehenden Fundament wurde ein Drainagerohr (Durchmesser 100 mm; Abb. 5/5) verlegt und mit Drainageschotter 0,5 m hoch verfüllt (Abb. 9 und Abb. 5/4). Die Ableitung erfolgt mit einem Gefälle von 1 % gegen Osten und wird im Fundamentbereich durch die westlich anschließende Nordmauer von NG/34 geführt, wo ein Kon-

trollschacht eingerichtet wurde. Ein ebensolches Drainageschotterbett wurde auch nördlich der Stahlbetonmauer aufgezogen und die Baugrube mit handverlesenem originärem Aushub verfüllt und angebösch (Abb. 5/6).

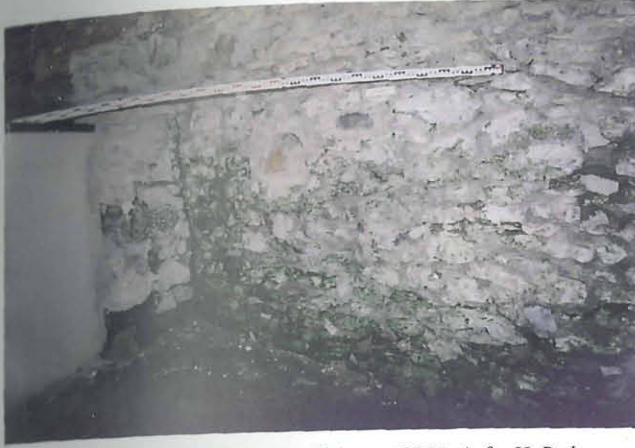
Die antiken Teile der erdberührenden Nordwand waren nun stark durchfeuchtet und zeigten an der Westhälfte einen 2,5 m² großen Ausbruch der Fassade. Neben diesem Frostschaden und dem flächigen Grünalgenbewuchs lagen eine starke Ausbauchung und Risse im Mauerwerk vor. Ferner ist der antike Terrazzoboden vor der Mauer auf einer Breite von 1,5–2,0 m südlich der Nordmauer völlig durchfeuchtet und durch Frosteinwirkung gehoben und geborsten.

Die im Vorjahr im Falle des Raumes OR/38 attestierte überaus seichte Fundamentierung dieser Terrassenmauer unter dem dortigen Terrazzoboden machte schon wegen der Gefahr hangseitigen Wasserdruckaufbaues eine gründliche Sanierung der Nordmauer von NG/33 aus Sicherheitsgründen umgehend erforderlich.

Abb. 6: NG/33 Nordmauer; Zustand August 2005. Aufn. H. Dolenz

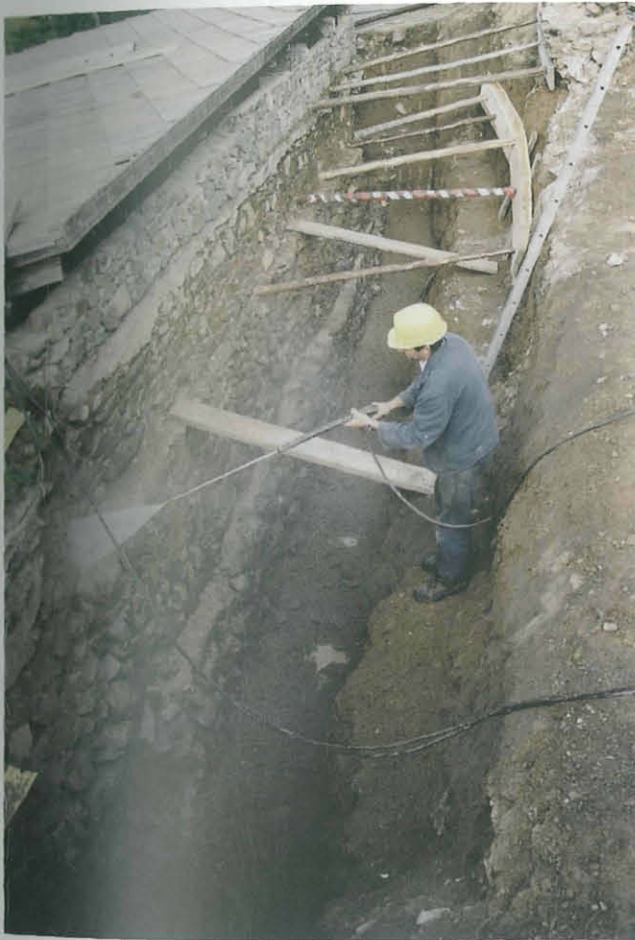
Abb. 7: Nordmauer von NG/33. Reinigung mit Hochdruck. Blick aus Nordosten. Aufn. H. Dolenz

ausgehoben und die Nordfassade der Mauer zur besseren Anhaftung mittels Hochdruckstrahles vom anhaftenden lehmigen Erdreich befreit (Abb. 7).

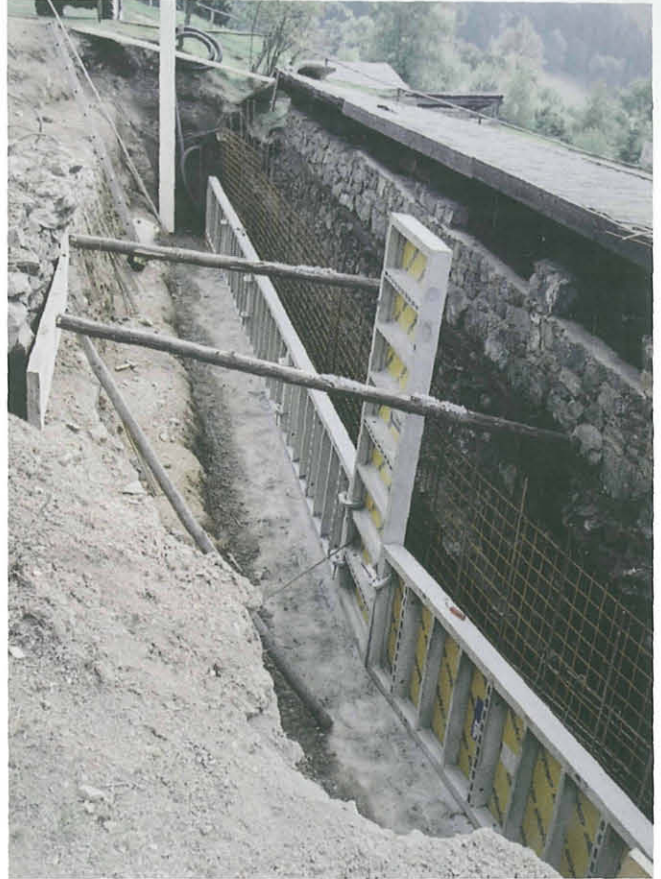
Abb. 8: Fundament und erster Abschnitt der Schwergewichtsmauer an die Nordmauer von NG/33. Blick aus Nordwesten. Aufn. H. Dolenz

Die Baugrube wurde anstelle eines Fundamentes 0,95 m hoch mit Beton der Güte C25/30 aufgefüllt und mit einer Stahlmatte armiert (Abb. 8). Darüber ist konstruktiv leicht bewehrt und in gleicher Betongüte jeweils ein 0,9 m hoher und zwischen 0,4 und 0,5 m starker Abschnitt in Fertigteil-schalung betoniert worden (Abb. 8, Abb. 9 und Abb. 5/3). Die horizontalen Arbeitsfugen zwischen den drei Segmenten der Stahlbetonmauer sind mit Steckseisen (Durchmesser 12 mm; $e = 0,33$ m) ausgeführt und es kamen Fugenbänder zur Abdichtung gegen Wassereintritte zum Einsatz.

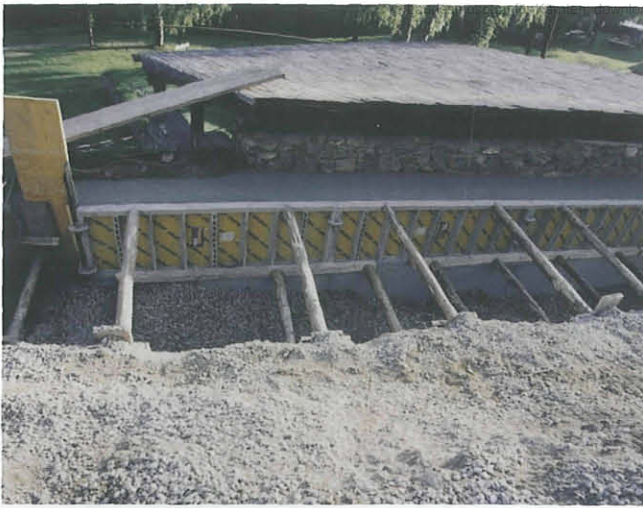
Abb. 9: Zweiter Abschnitt und Hinterfüllung der Schwergewichtsmauer an die Nordmauer von NG/33. Blick aus Norden. Aufn. J. Polleres

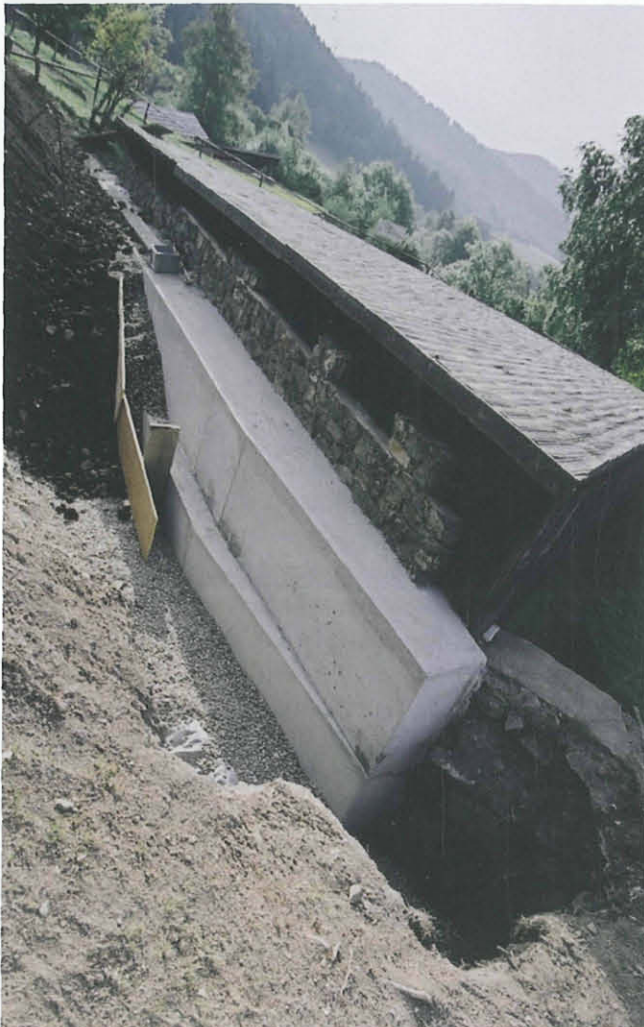
Abb. 10: Schwergewichtsmauer mit Hinterfüllung und Anböschung nördlich der Nordmauer von NG/33. Blick aus Nordwesten. Aufn. J. Polleres
