# Das Sozial- und Kulturprojekt Virunum/Zollfeld 2007

## Konservierungs-, Restaurierungs- und Erschließungsmaßnahmen im Amphitheater von Virunum

REGINA BARLOVITS

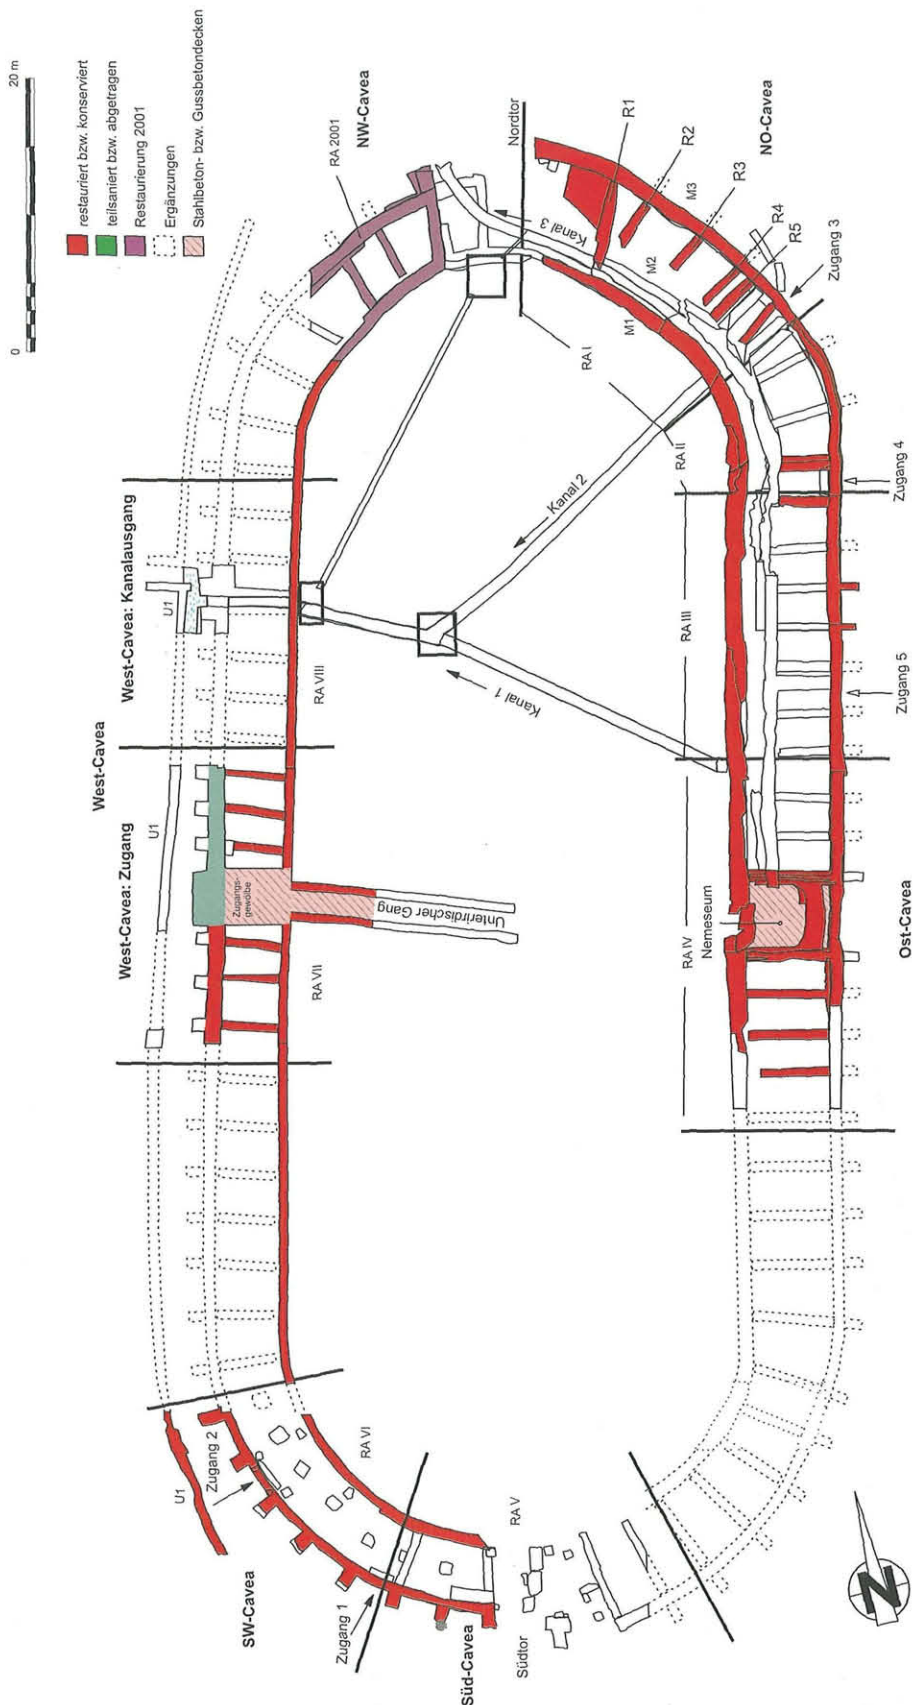
PLAN I: Restaurierungsplan Amphitheater Virunum 2007. Restaurierungsabschnitte VII-IX. Plangrundlage: Car. I 192 (2002), S. 97; Entwurf R. Barlovits; Grafik R. Barlovits, R. Grilz, H. Mühlbacher

Die diesjährigen Sanierungsarbeiten betrafen vor allem den westlichen Zuschauerraum des Amphitheaters in den Restaurierungsabschnitten (RA) VII bis IX sowie den südlichen (RA V und VI) und den östlichen Zuschauerraum südlich des Nemesisheiligtums (RA IV Süd) (PLAN I, Restaurierungsplan 2007).

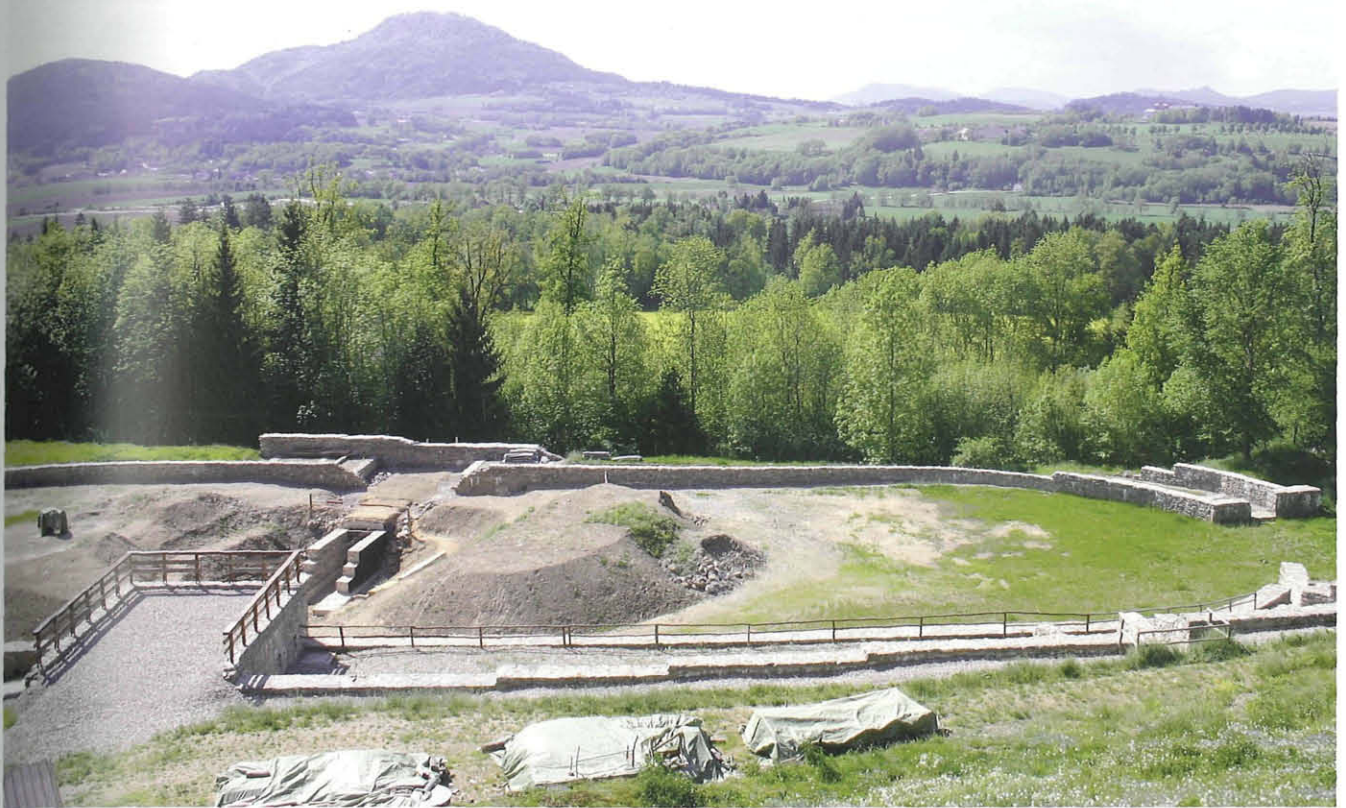
Abb. 1: Amphitheater Virunum. Restaurierungsbestand 2007. Gesamtansicht des konservierten Teils des westlichen Zuschauerraums sowie Baugrube für den Gladiatorenzugang. Blick aus Osten. Aufn. R. Barlovits

Die aufgrund der anstehenden Bodennässe lediglich auf die Höhe von 0,2–0,5 m ab Bodenniveau erhaltene innere Mauer M 1 im nördlichen Teil des westlichen Zuschauerraums (RA IX) wurde nach Freilegung und Abtragung des tauben Mauerwerks auf eine Höhe von 1 m bis zum Westscheitel der Anlage erneuert, womit die Umfassung der nördlichen Arena zur Gänze modellhaft wiederhergestellt ist (Abb. 1).

bestand als Bruchsteinschalenmauer auf der ursprünglichen Breite von 0,9 m bis auf eine Höhe von 2 m neu aufgezogen (Abb. 1).

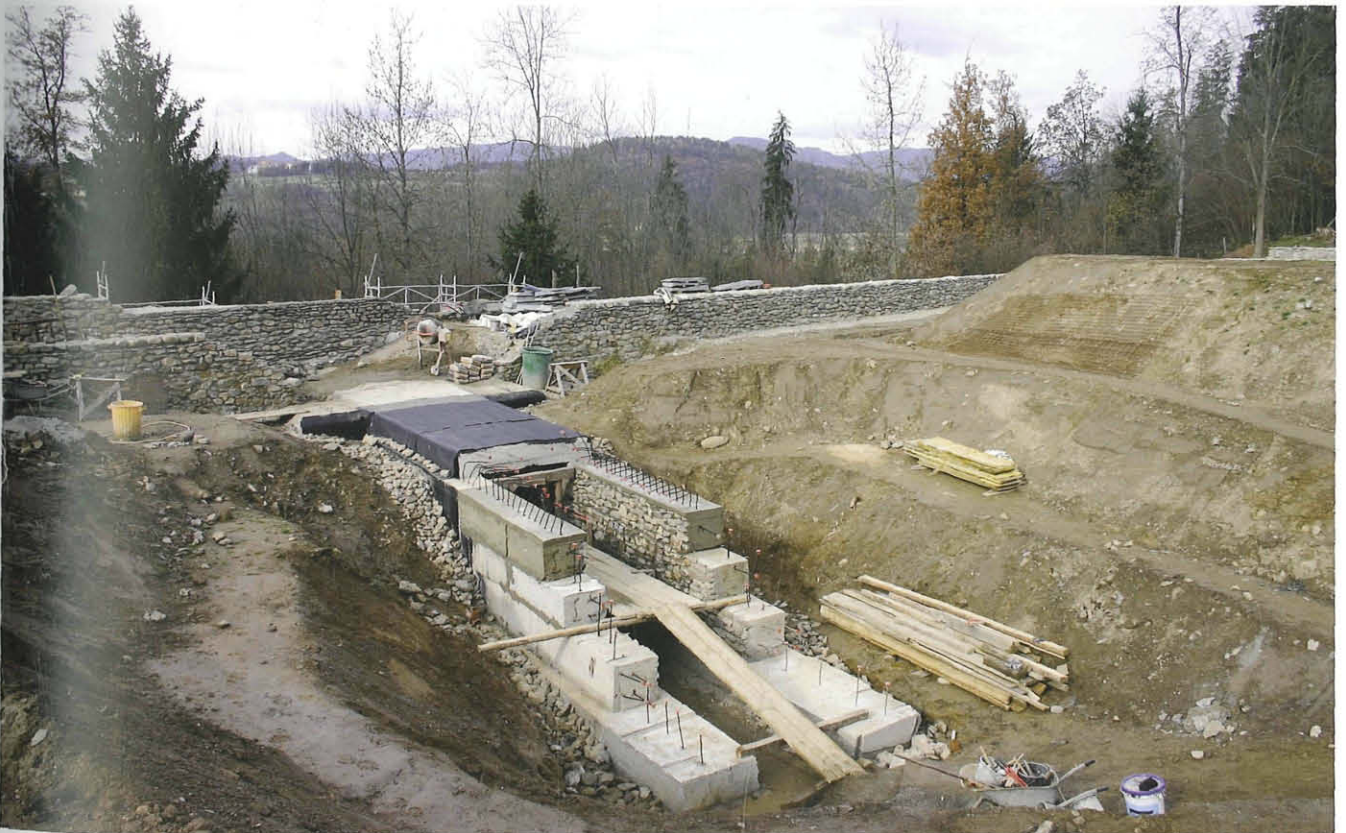
Abb. 2.: West-Cavea. Teilrekonstruktion des unterirdischen Gladiatorenengangs in die Arena. Blick aus Südosten. Aufn. R. Barlovits

Mit der Wiedererrichtung der Innenmauer M 1 der West-Cavea auf die gesamte Länge der Anlage sowie konservatorischen Maßnahmen am Gewölbe des Gladiatorenzugangs und an den Mauern der südlichen und südwestlichen Cavea wurde die für die Projektetappe 2007 geplante Teilsanierung des westlichen Zuschauerbereichs vollständig umgesetzt (Abb. 1). Nach Konservierung bzw. Wiedererrichtung der bei den Grabungen 1998–2001 freigelegten Mauern des Restaurierungsabschnittes IV Süd ist der gesamte östliche Teil des Amphitheaters mit Ausnahme der noch nicht restaurierten, mit Spolien verblendeten inneren Caveamauer M 1 südlich des Nemeseums saniert. Zudem konnte ein Teilstück des unterirdischen Ganges in die Arena rekonstruiert werden (Abb. 2).

lange, 1 m breite und 1 m tiefe Streifenfundamente betoniert und darauf in drei Arbeitstakten (Abb. 5) Stampfbetonmauern (Br. 0,75 m) mit Hartbetonschalung und innerer Bruchsteinschale bis auf eine Höhe von 2 m zur Unterkante der Decke bzw. zum Scheitel des Gewölbes aufgeführt. Die Sichtflächen im Ganginneren wurden mit Zementmörtel verfügt und sodann sämtliche äußere Mauerflächen mit Kaltbitumenanstrich versiegelt und die Decke mittels Bitumenpappen und Noppenfolie vor Feuchtigkeit geschützt. Zudem konnten die Fundamente für ein viertes Mauersegment betoniert werden. Die Überdachung eines 11 m langen Teilabschnittes des wiederhergestellten Zugangs erfolgte mittels Aufbringen langrechteckiger Schieferplatten (2,4 x 0,6 x 0,2 m)<sup>17</sup> sowie einer armierten, aus Pumpbeton aufgeführten Gussbetondecke (Abb. 6). Die profilierte Oberfläche der in die bis zu 0,4 m mächtige Decke eingelegten und mit dem Mauerwerk starr verdübelten Krustenplatten stellt die ursprüngliche Schieferdecke des unterirdischen Ganges nach. Zur Ableitung des Regenwassers ist die Betondecke beidseitig mit einem leichten Gefälle (2 %) ausgebildet. Im Zuge der Baugrubenverfüllung wurde über die entlang der Seitenwände verlegten Abflussrohre aus den beiden Sammelschächten seitlich des Zugangsgewölbes<sup>18</sup> eine 0,8–1,2 m breite Drainageschotterpackung eingebracht und sodann mit sickerfähigem Aushubmaterial verfüllt (Abb. 2).

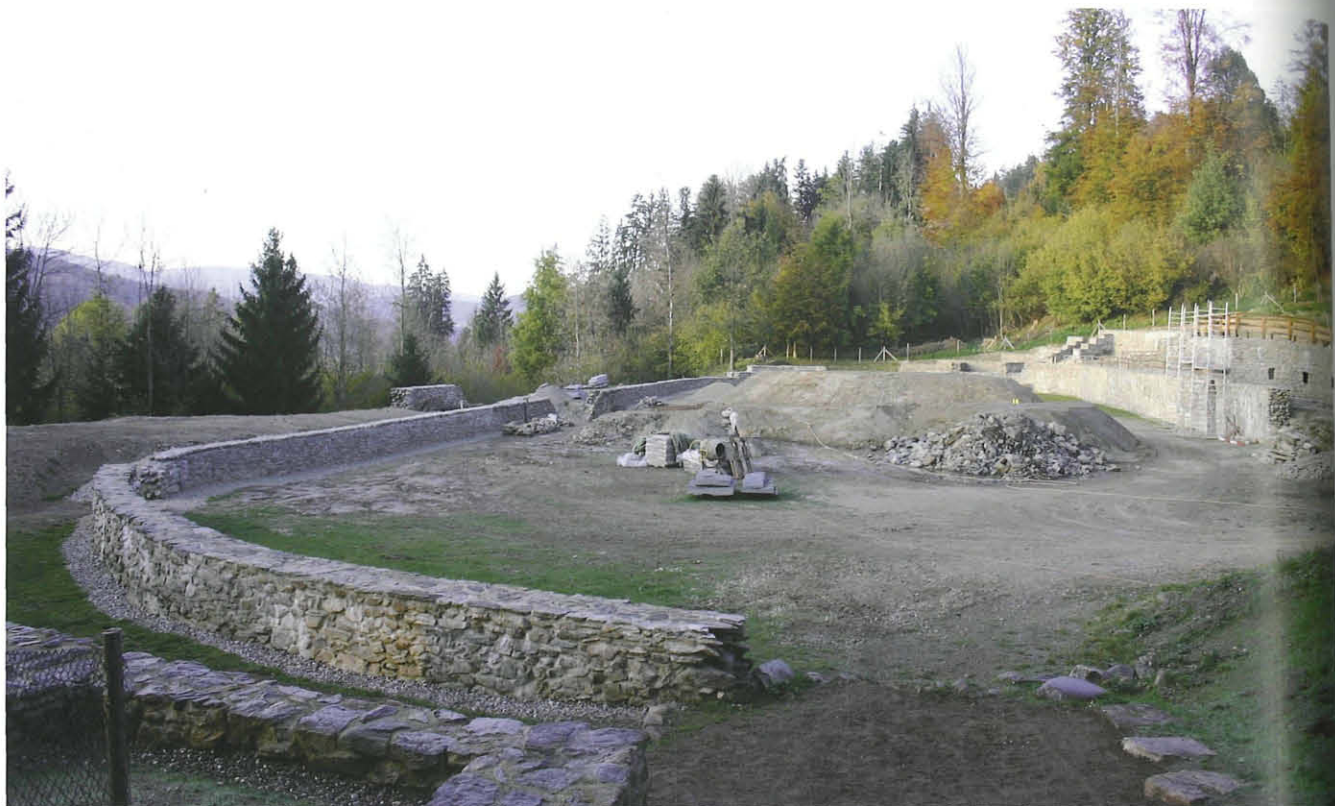
Abb. 3: West-Cavea. Gesamtansicht des konservierten Teiles des südwestlichen bzw. westlichen Zuschauerraumes des Amphitheaters. Im Vordergrund die wiederhergestellte innere Caveamauer M 1. Blick aus Süden. Aufn. R. Barlovits

Mit der Wiedererrichtung der inneren Arenamauer M 1 auf eine Länge von insgesamt rund 65 m (Abb. 3) ist somit der gesamte westliche Zuschauerraum des Amphitheaters für Besucher nutzbar.

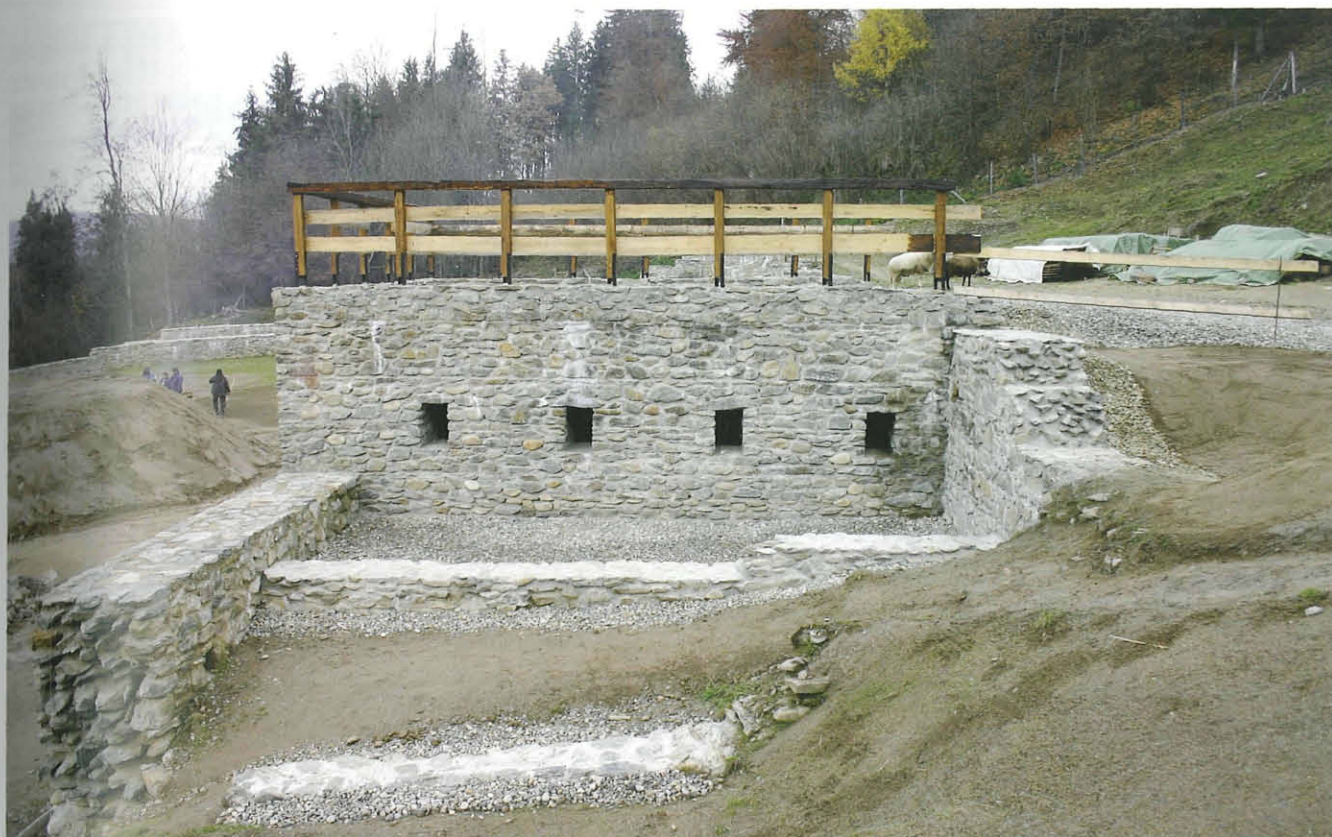
Abb. 4: Ost-Cavea. Nemesisheiligtum. Im Vordergrund die restaurierten Mauern R 21, 22 und 23 sowie M 3. Blick aus Süden. Aufn. R. Barlovits

Bei den durch anstehendes Hangwasser stark geschädigten 0,6 m breiten Radialmauern R 21, 22 und 23 des östlichen Zuschauerraums südlich des Nemesisheiligtums (RA IV Süd) mussten noch weitere poröse Steinlagen abgenommen werden. Nach Verfestigung mit Zementmörtel wurden die auf eine Länge von rund 3 m freiliegenden, noch erhaltenen unteren Bruchsteinlagen der R 22 und 23 bis auf ihre Oberkante mit Drainagekies verschüttet. Die Restaurierung der Radialmauer R 21 erfolgte mittels Abbruch abgestuft auf eine Länge von 2,3 m, 0,6 m hoch bzw. auf die Gesamtlänge von 4,3 m bis zur inneren Mauer M 1 0,4 m hoch. Nach Freilegung eines 3,4 m langen Teilstückes der äußeren Caveamauer M 3 südlich des Nemeseums und Abnahme des porösen Mauerwerks ist die 0,9 m breite Mauer mit einer dreifach abgestuften Mauerkrone auf die Höhe von 0,9 bis 2,2 m wiedererrichtet worden (Abb. 4).

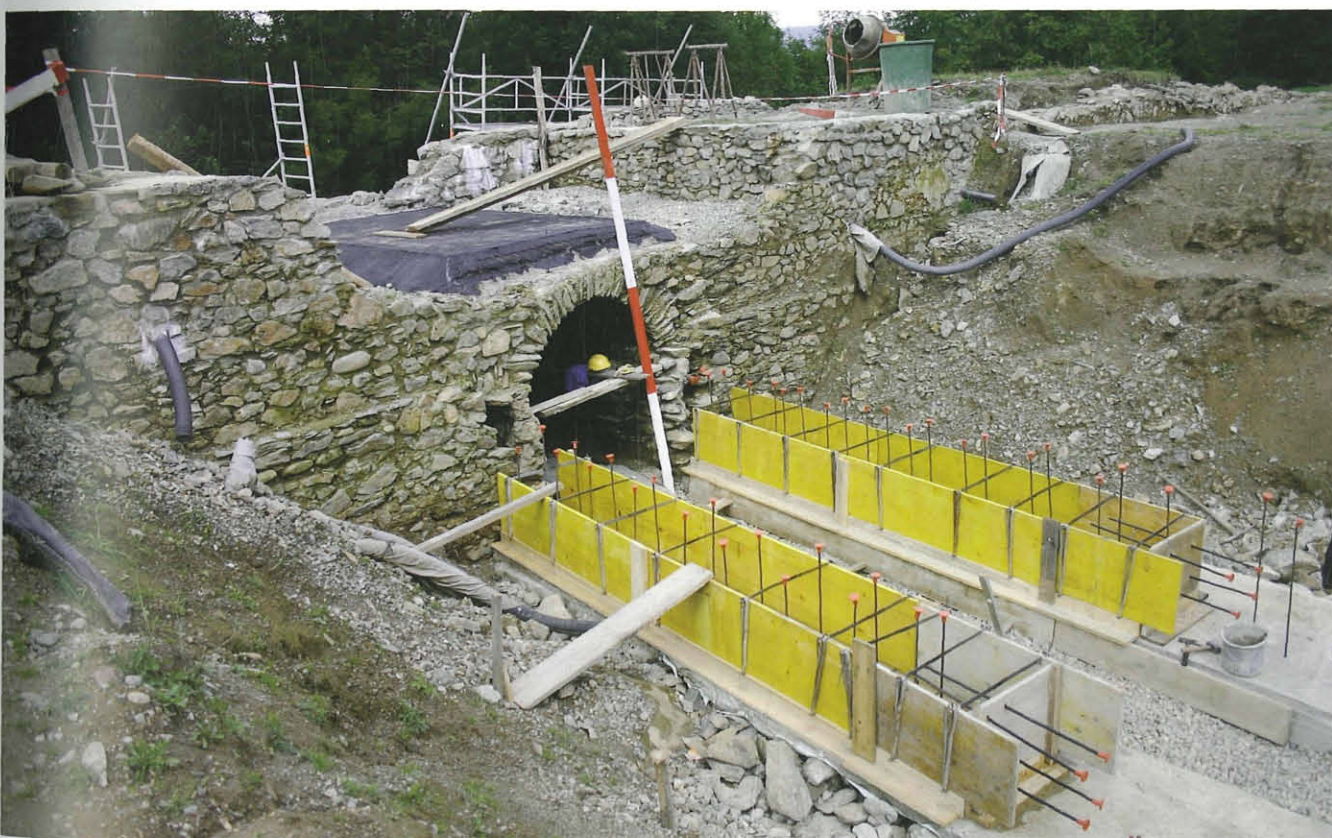
Abb. 5: West-Cavea. Stahlbetondecke über dem Gewölbe des Gladiatorenganges. Im Vordergrund Schalung der Seitenwände zur Rekonstruktion des unterirdischen Ganges. Blick aus Südosten. Aufn. R. Barlovits

achtungen durch das Zivilingenieurbüro für Bauwesen Pabinger und Partner, Dipl.-Ing. Peter Pabinger, voraus.<sup>13</sup> Erste Sanierungsarbeiten am Gewölbe waren bereits in der letzten Grabungskampagne 2001 vorgenommen worden. Das Auskratzen und Neuverschmieren der Mauerfugen mit Zementmörtel dient nunmehr als zusätzliche Sicherungsmaßnahme für die laut statischer Begutachtung<sup>14</sup> standfeste Gewölbedecke. Nach beidseitiger Drainagierung und Isolierung des Mauerwerks mittels Kaltbitumenanstriches sowie glasfaserverstärkter Bitumenbahnen gewährleistet eine über dem Gewölbe aufgebrachte, 0,2 m starke, monolithische Stahlbetondecke einen langfristigen Schutz des original erhaltenen Teiles des Gladiatorenzugangs (Abb. 5).

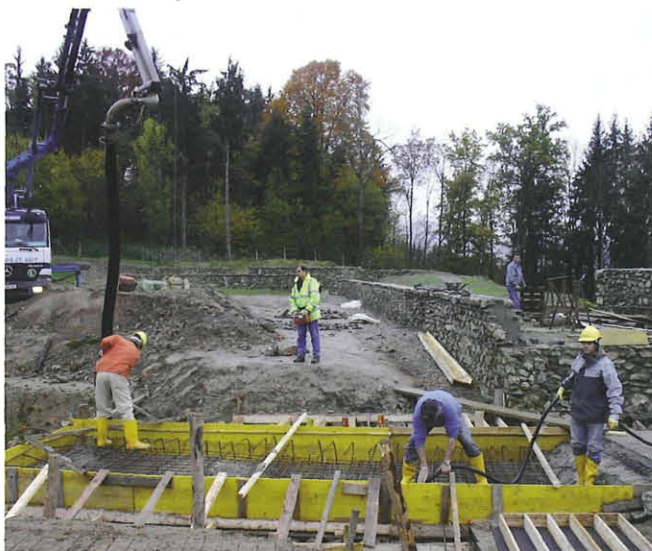
Abb. 6: West-Cavea. Aufbringen der Gussbetondecke auf den unterirdischen Gladiatorengang. Blick aus Norden. Aufn. R. Barlovits

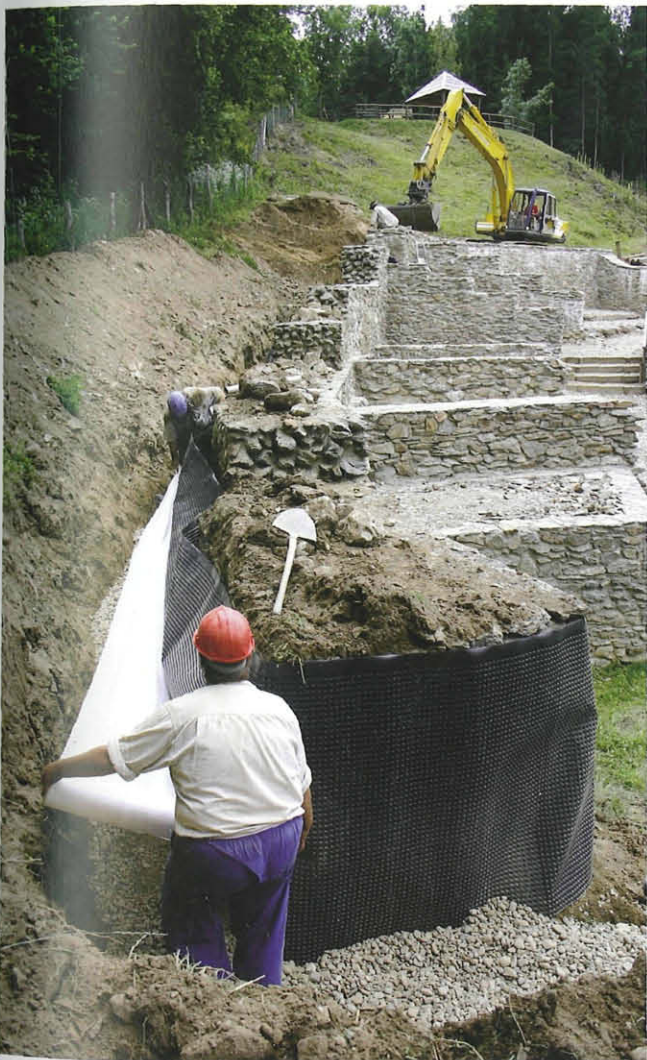
Abb. 7: Ost-Cavea. Tiefdrainagierung der äußeren Mauer M 3 des nordöstlichen bzw. östlichen Zuschauerraums. Blick aus Westen. Aufn. R. Barlovits

Mit der Drainagierung der hangseitigen Außenmauer M 3 des Amphitheaters konnte 2007 eine für die langfristige Bestandssicherung unerlässliche Schutzmaßnahme<sup>19</sup> umgesetzt werden.

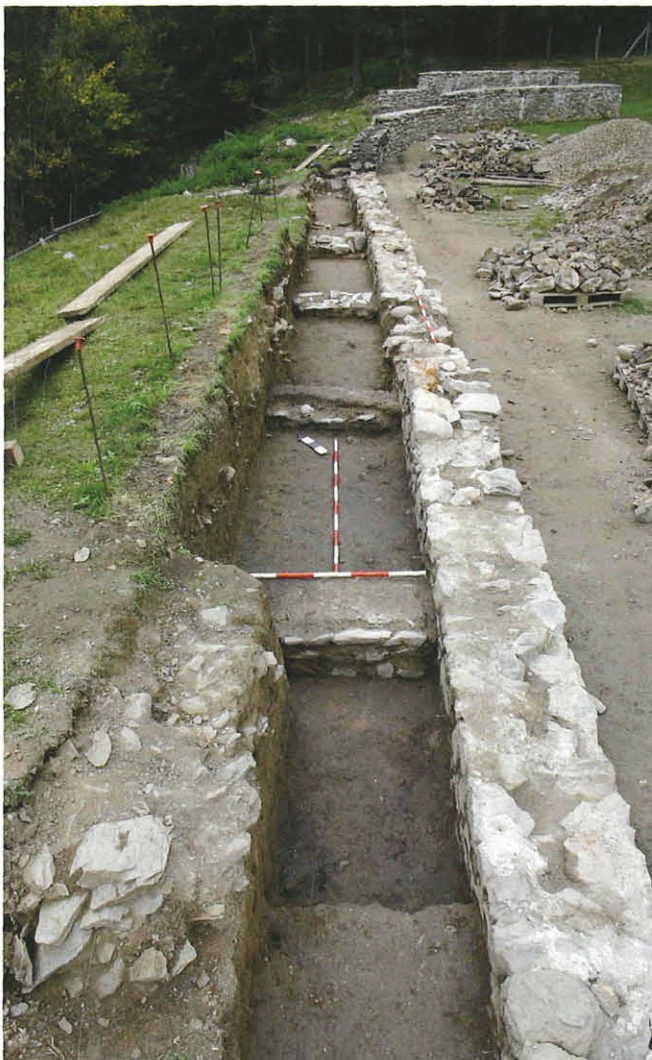
Abb. 8: Nördliche West-Cavea. Freilegung der M 1, Längsschnitt Nord. Blick aus Süden. Aufn. R. Barlovits

In dem bei der manuellen Freilegung der M 1 auf die gesamte Länge des nördlichen Teils des westlichen Zuschauer- raums (32 lfm) angelegten Längsschnitt (Br. 0,6–1 m) wurden insgesamt zehn Radialmauern R VIII bis R XVII bis auf eine Länge von 1 m nach Westen hin teils bis auf 1,5 m Schnitttiefe untersucht (PLAN I, GA II und III, Längsschnitt M 1 Nord; Abb. 8). Die Caveamauer M 1 zeigte sich hier lediglich bis zur maximalen Höhe von 0,6 m über dem Bodenniveau erhalten und wies arenaseitig teils noch originären farbigen Wandverputz auf. In der untermittelbar unter dem Humus liegenden, bis zu 0,6 m mächtigen lehmig-erdigen Planierung zwischen den bis auf die Koten 494,92–495,1 m erhaltenen Radialmauern fand sich vor allem grautonige Keramik, darunter zahlreiche Henkelfragmente. Weiters konnte aus der Planierschicht 0,6 m caveaseitig ab der M 1 westlich des Kanals unter der West-Cavea in einer Tiefe von 0,7 m unterhalb der Humusoberkante ein Fragment eines Grabtitulus (Inv.-Nr. MAR 001 VA 07/01)<sup>26</sup> geborgen werden. Zwischen den Radialmauern R XVII und R XIII ließ sich auf Kote 494,96 m eine bis zu 0,1 m mächtige Brand- bzw. stark verziegelte Lehmschicht befunden, die über die Radialmauern R XVI, XV und XIV hinwegzieht.<sup>27</sup>

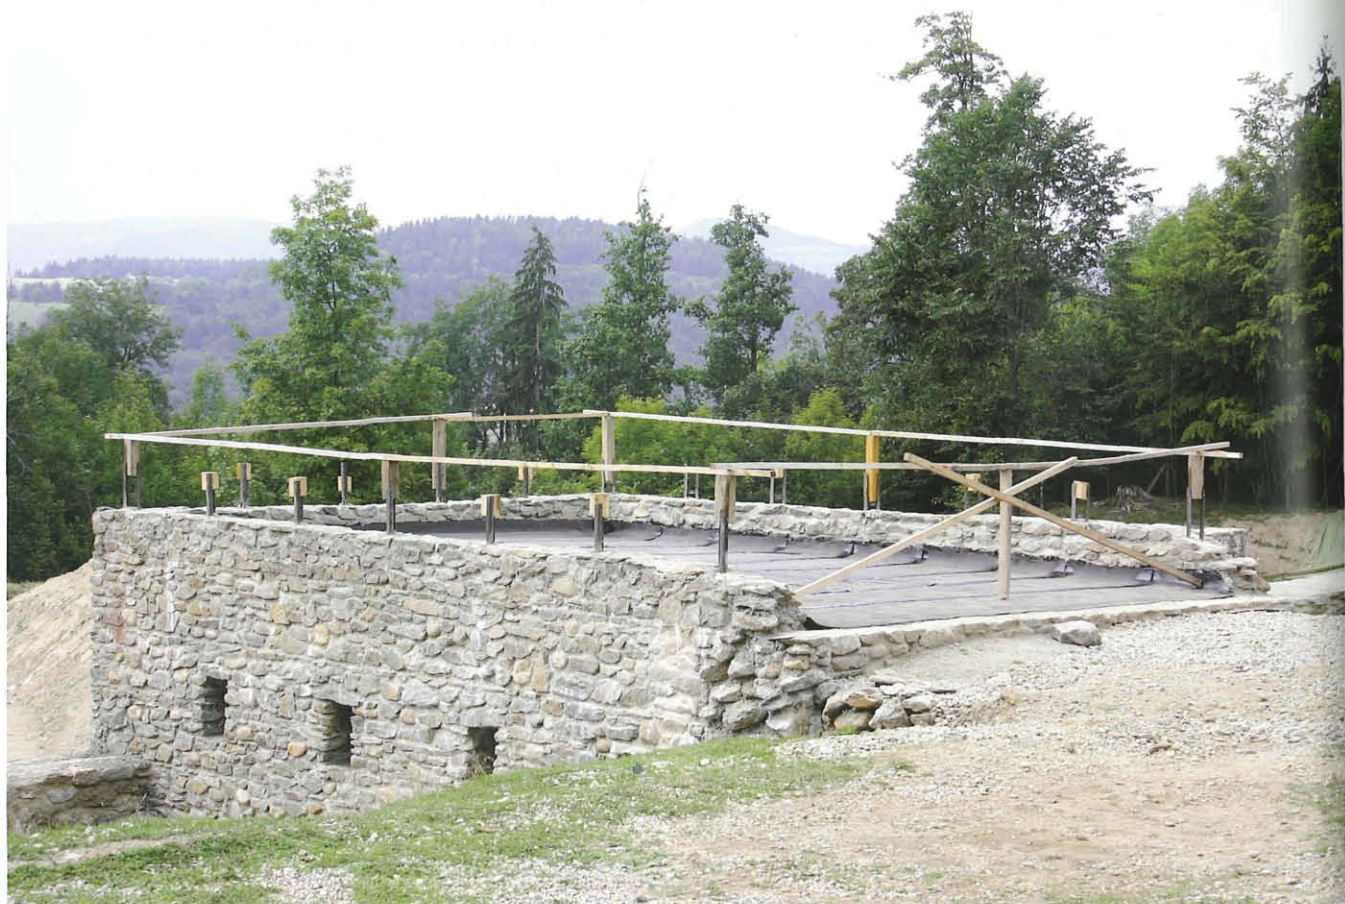
Abb. 9: Ost-Cavea, Nemesisheiligtum mit darüber aufgebrachter Deckenisolierung. Blick aus Südosten. Aufn. R. Barlovits

Mit der Ausgestaltung der 80 m<sup>2</sup> großen Decke des Nemesisheiligtums zur Aussichtsplattform konnten die Arbeiten an dem 2006 im Rohbau modellhaft rekonstruierten Bauwerk im Ostschiebel des Amphitheaters abgeschlossen werden. Nach Isolierung der im Vorjahr gefertigten Stahlbetondecke mittels Kaltbitumenanstriches und darüber aufgebracht Bitumenbahnen (Abb. 9) wurde ein mit Stahlmatte unterlegter Betonestrich mit leichtem Gefälle nach Westen aufgebracht und darüber 0,05 m hoch Drainagekies angeschottert. In der auf drei Seiten auf 0,5 m Breite und 0,45 m Höhe aufgesetzten Bruchsteinumrandung sind Verankerungen für ein Geländer eingetieft. Die darin provisorisch eingefügte hölzerne Absturzsicherung soll in weiterer Folge durch handgeschmiedetes Gitterwerk ersetzt werden. Ein Holzgatter versperrt derzeit den Eingang in das Tempellinnere.

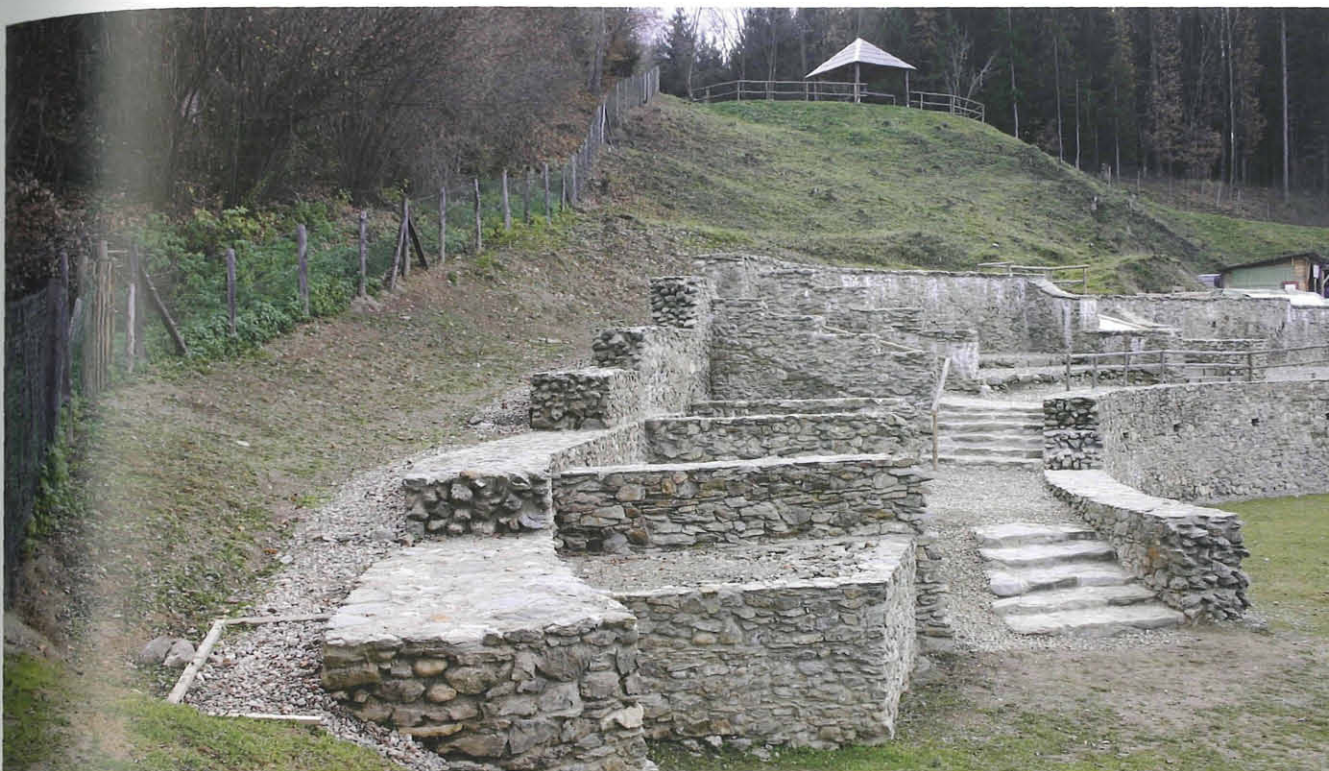
Abb. 10: Nordost-Cavea. Die modernen Stufenzugänge entlang der M 1. Blick aus Nordwesten. Aufn. R. Barlovits

Beton und Drainagekies lagefixiert. Über den wieder hergestellten Seiteneingang können nun Besucher in die Nordost-Cavea und mittels zweier neuer Abgänge über jeweils fünf Stufen weiter zum Nordtor bzw. zur Arena hinab geführt werden (Abb. 10). Die dafür unmittelbar an der inneren Mauer M 1 auf eine Breite von insgesamt 2,2–1,6 m modern verlegten Stufen bestehen aus Fragmenten ursprünglich im Amphitheater verbauter Schieferplatten und entsprechen mit einer Tiefe von 0,6–0,4 m und einer Tritthöhe von 0,15 m antiken Treppenmaßen. Zwecks Sichtschutzes musste dabei der in der Nordostkurve liegende Mauerabbruch der inneren Caveamauer M 1 um 0,6 m nach Westen erweitert werden. Das Ende des bis zu 0,7 m hohen Hauptes des oberen Teiles der M 1 ist mittels unregelmäßig gesetzter Bruchsteinlagen als zweifacher Mauerabriss ausgestaltet.

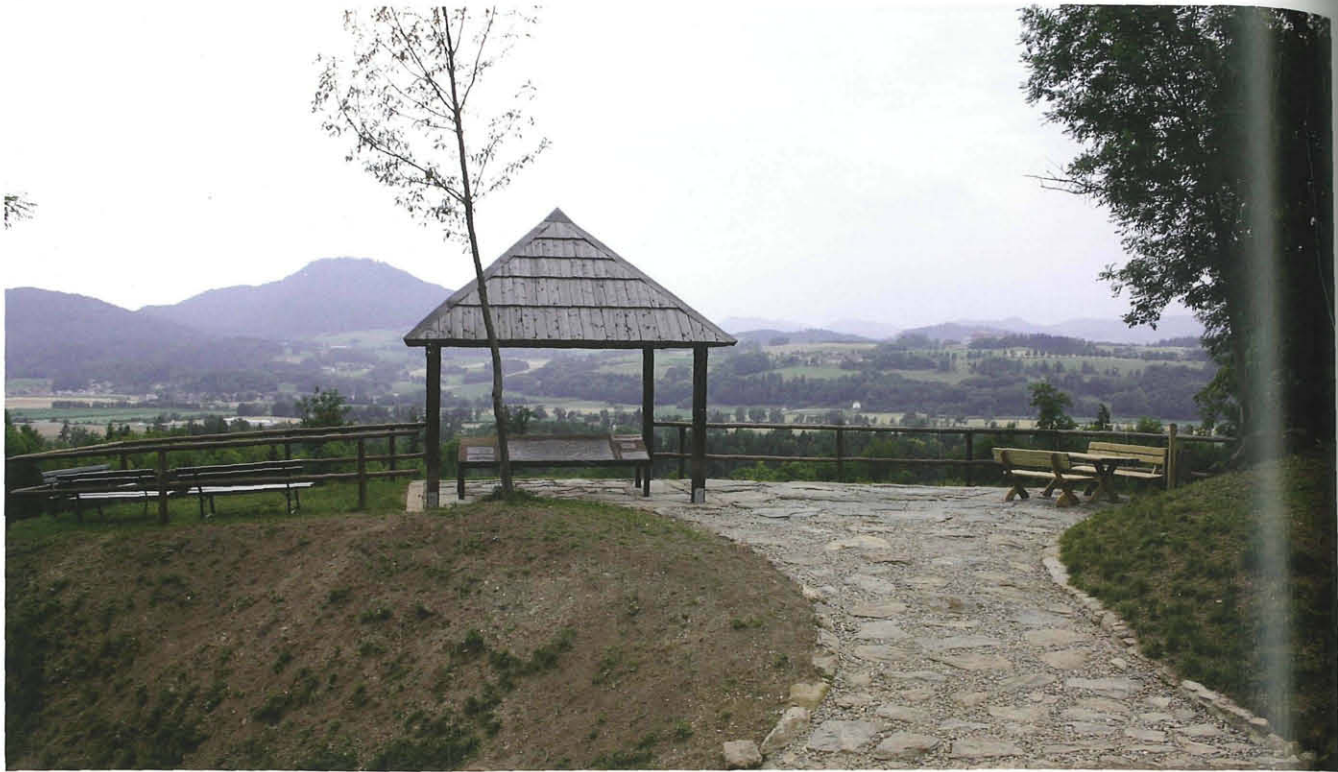
Abb. 11: Neu gestaltete Aussichtsterrasse auf dem Hang oberhalb des Amphitheaters. Blick aus Osten. Aufn. R. Barlovits
