Das Sozial- und Kulturprojekt Virunum/Zollfeld 2008. Konservierungs-, Restaurierungs- und Erschließungsmaßnahmen im Amphitheater von Virunum

REGINA BARLOVITS

Konservierungs-, Restaurierungs- und Baumaßnahmen im Amphitheater Virunum

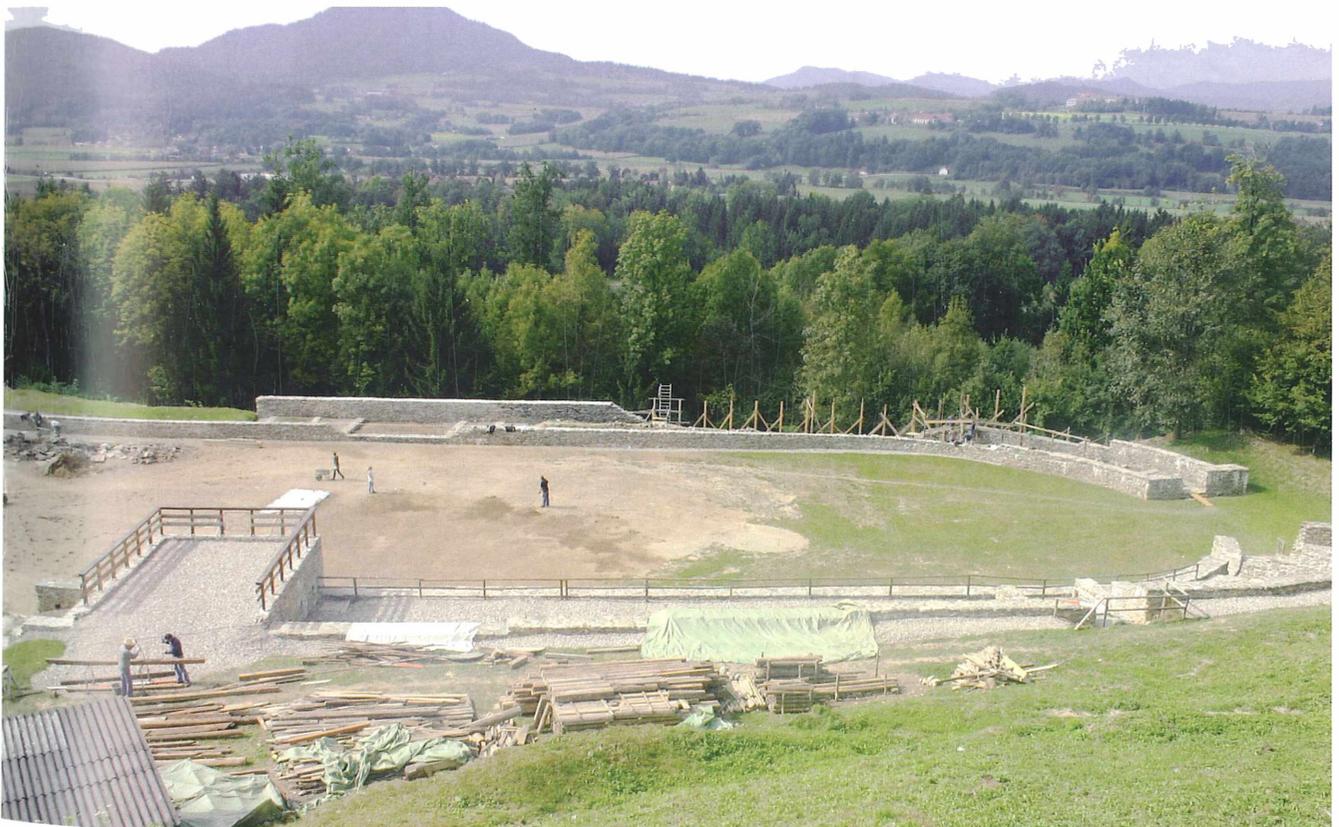
Abb.1: Amphitheater Virunum. Restaurierungsbestand 2008. Gesamtansicht des konservierten Teils des westlichen Zuschauerraums. Blick aus Osten. Aufn. R. Barlovits

Mittels der diesjährigen Sanierungsmaßnahmen konnte die Grundkonservierung des originalen Mauerbestandes des Amphitheaters sowie der Teilwiederaufbau der nördlichen Hälfte der Anlage 2008 planmäßig abgeschlossen werden (Abb. 1). Die Arbeiten betrafen vor allem den mittleren und nördlichen Teil des westlichen Zuschauerraums des Amphitheaters in den Restaurierungsabschnitten (RA) VII bis X (PLAN I, Restaurierungsplan 2008).

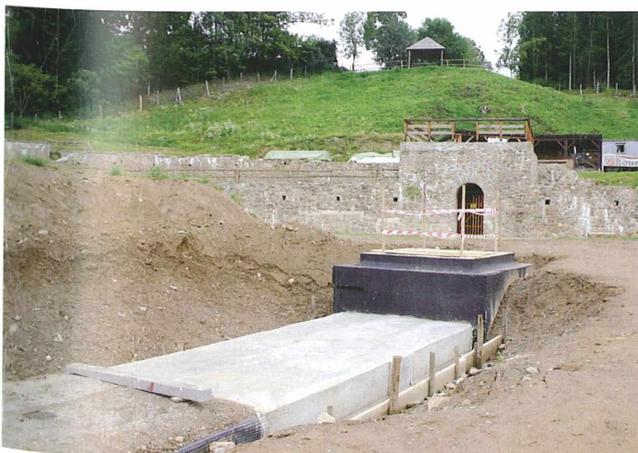
Abb. 2: West-Cavea. Modellhafte Rekonstruktion des unterirdischen Gladiatorenganges in die Arena. Blick aus Südwesten. Aufn. R. Barlovits

Mit der modellhaften Rekonstruktion des unterirdischen Gladiatorenganges in die Arena (RA VII) fand das letzte große Bauvorhaben im Berichtsjahr seinen Abschluss (Abb. 2). Auf den ursprünglichen Mauerverläufen der infolge ihres katastrophalen Erhaltungszustandes zur Gänze abgetragenen Seitenwände des Ganges G 1 und G 2 (lichte Br.: 1,6 bis 1,3 m)⁸ wurden im Anschluss an die 2007 aufgesetzten Mauersegmente⁹ auf den damals betonierten Streifenfundamenten¹⁰ auf einer Länge von rund 7 m 0,75 m breite Stampfbetonmauern mit Hartbetonschalung und innerer Bruchsteinschale bis auf die Höhe von 2 m aufgeführt (Abb. 3). Die Überdachung der beiden letzten Teilabschnitte der wiederhergestellten Zugangswände erfolgte mittels Aufbringen von langrechteckigen Schiefersteinplatten (2,5 x 0,6 x 0,2 m) sowie einer armierten Gussbetondecke (Abb. 4). Die bis zu 0,4 m mächtige Decke wurde beidseitig mit einem leichten Gefälle (2 %) ausgebildet und mittels Bitumenpappen und Noppenfolie vor Feuchtigkeit geschützt. Nach Drainagierung und Isolierung des Mauerwerks der Seitenwände mittels Kaltbitumenanstriches sowie glasfaserverstärkter Bitumenbahnen konnte die für die Rekonstruktionsmaßnahmen angelegte, sicherheitstechnisch erforderliche Baugrube beidseitig des unterirdischen Ganges verschüttet werden.

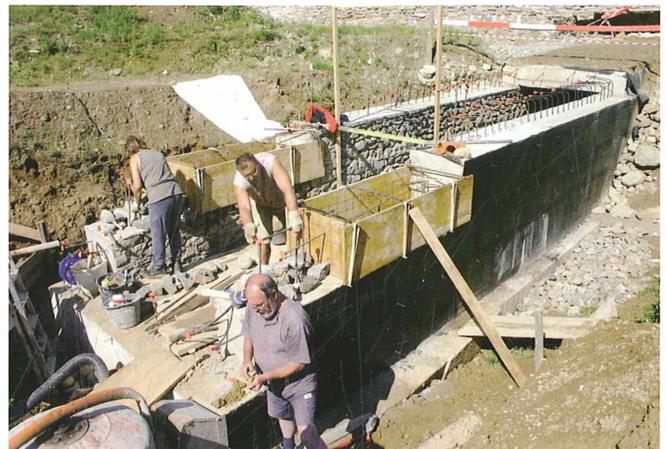
Abb. 3: West-Cavea. Arbeiten am unterirdischen Gladiatorengang bzw. Aufgangsschacht in die Arena. Im Vordergrund Schalung zur Rekonstruktion der Wände, dahinter Stampfbetonmauern mit Armierung. Blick aus Osten. Aufn. R. Barlovits

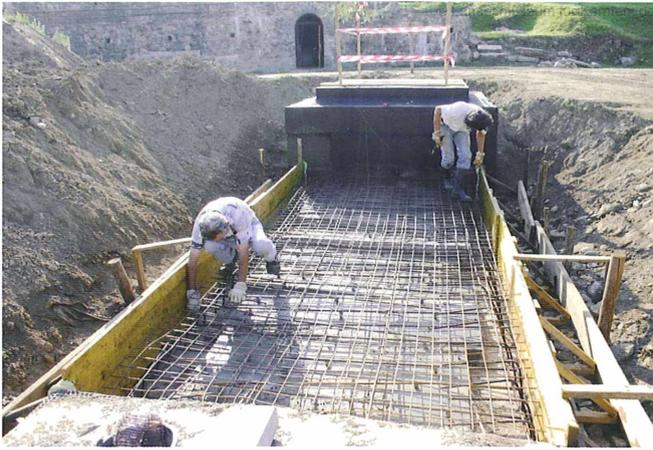
Abb. 4: West-Cavea. Aufbringen der Armierung für die Gussbetondecke des unterirdischen Gladiatorenganges. Blick aus Osten. Aufn. R. Barlovits

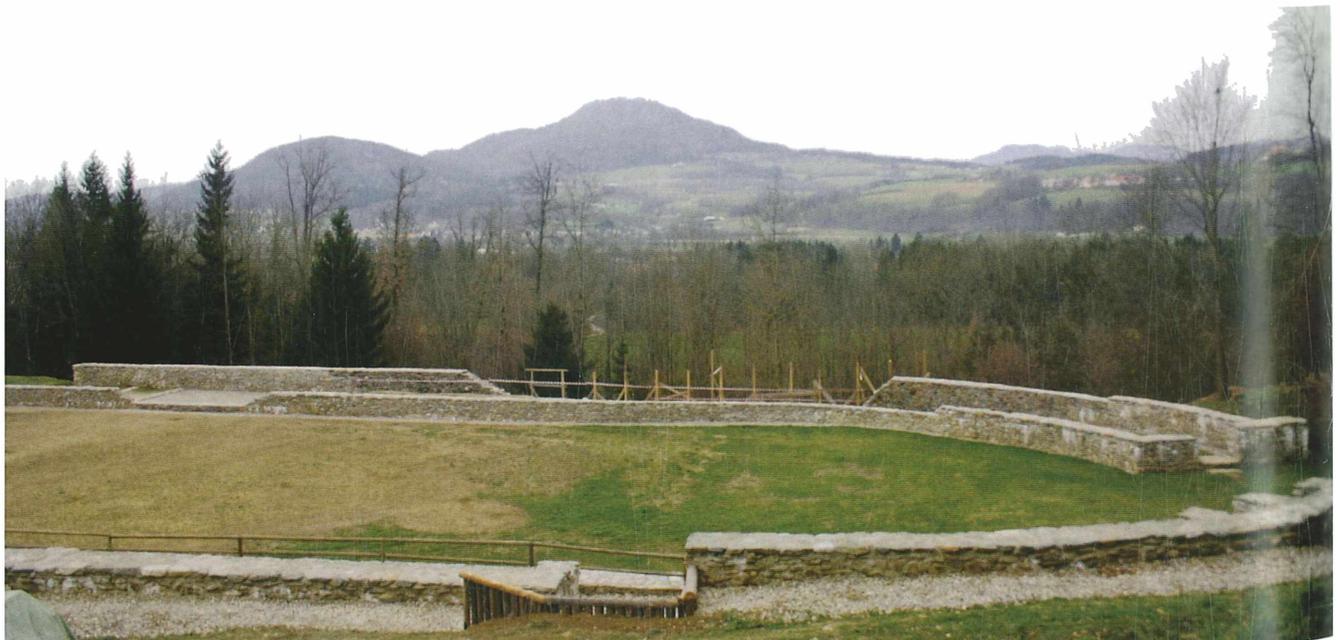
Nach Aufsetzen eines 2006 fugensanierten 5 m langer Teilstückes der äußeren Mauer M 3 der Nordwest-Cavea (RA 2001) bis auf die Höhe der Oberkante des nördlich anschließenden Mauerabschnittes musste die in der nordwestlichen Kurve des Zuschauerraums (RA X) ab der Radialmauer R 3/01 0,6 bis 0,8 m unterhalb der Humusoberkante nach Süden laufende Außenmauer auf eine Länge von rund 6 m bis zu 1 m tief freigelegt werden. Der Wiederaufbau der infolge des Hangdrucks schrägnach außen geneigten bzw. im Fundamentbereich abgebrochenen Mauer erforderte eine rückseitige Verschalung der erhaltenen Fundamentlagen durch Beton und erfolgte stellenweise auf unterliegend betonierten Streifenfundamenten¹¹ insgesamt bis auf eine Höhe von 2 m über dem Boden der Nordwest- bzw. West-Cavea (Abb. 5).

Abb. 5: West-Cavea. Gesamtansicht der wiederhergestellten Teile der äußeren Caveamauer M 3 des nordwestlichen und westlichen Zuschauerraums. Blick aus Osten. Aufn. R. Barlovits

Nach Aufsetzen einer weiteren Bruchsteinlage als Mauerkrone und nachfolgendem Verfugen der Maueransichten mit Zementmörtel ist das im Vorjahr auf 12 m Länge aufgezoogene Teilstück der äußeren Mauer M 3 des mittleren Teils des westlichen Zuschauerraums (RA VII)¹⁷ bis zur Höhe von 2,2 m zur Gänze saniert (Abb. 5).

Im Bereich des Westscheitels der Anlage (RA VII) wurde zudem ein rund 10 m langer Teilabschnitt der inneren Caveamauer M1 (Br. 0,6 m) 0,7 m hoch bis auf das Niveau der Oberkanten der Radialmauern des mittleren Zuschauerraums aufgemauert und caveaseitig drainagiert. Nach Hinterfüllung mit Drainagekies und nachfolgender Planierung ist dieser Bereich künftig für Zuschauer nutzbar (Abb. 5).

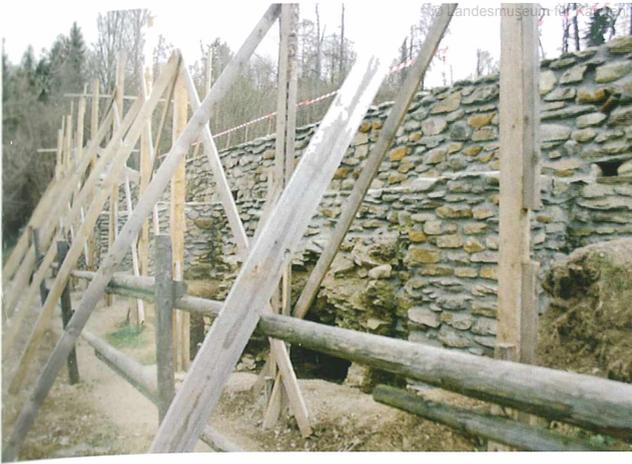
Abb. 6: West-Cavea. Teilsanierung der äußeren Caveamauer M 3 des westlichen Zuschauerraums. Im Vordergrund Absturzsicherung für die Maurerarbeiten. Blick aus Süden. Aufn. R. Barlovits

Als besondere arbeitstechnische Herausforderung des heutigen Projektjahres erwiesen sich die Arbeiten zur Freilegung und nachfolgenden Restaurierung der äußeren Mauer M 3 des nördlichen Teils des westlichen Zuschauerraums des Amphitheaters (RA IX, X; Abb. 5 u. 6).

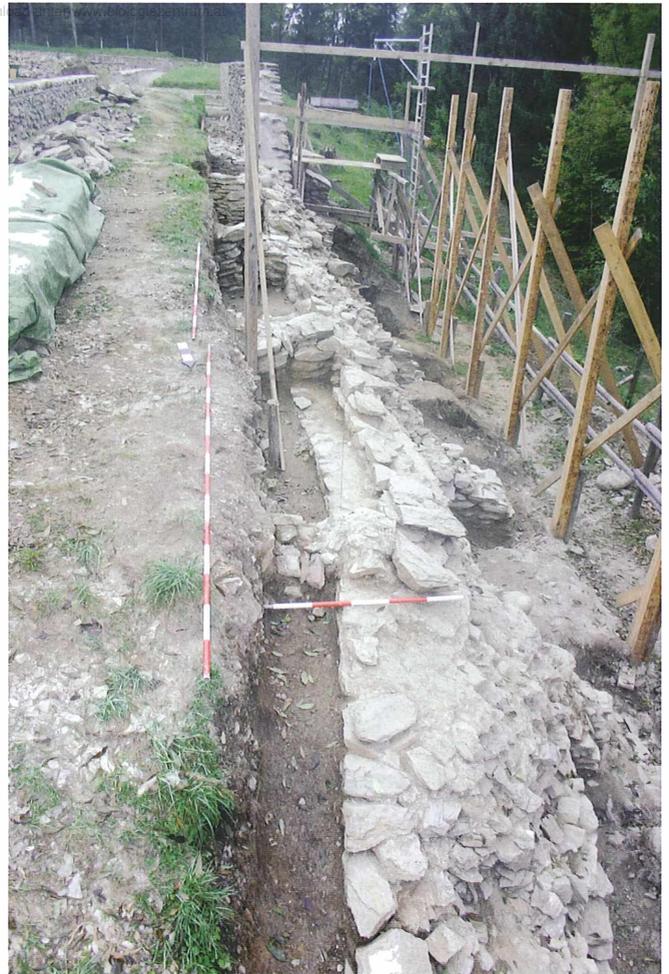
Abb. 7: West-Cavea. Äußere Caveamauer M 3 und Mauerhäupter der Radialmauern des westlichen Zuschauerraums nach Freilegung. Längsschnitt Nord. Blick aus Norden. Aufn. R. Barlovits

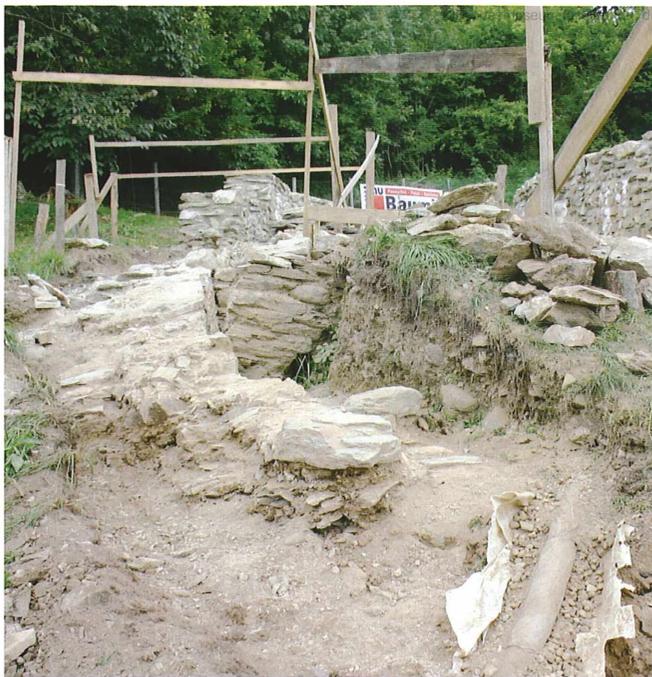
Kleinflächige Konservierungsarbeiten erfolgten an den neu freigelegten Radialmauern R 3/01 und R VIII in der nordwestlichen Kurve des Amphitheaters (RA X). Staunässe durch anstehendes Oberflächenwasser hatte zur Absenkung der R VIII in ihrem mittleren Teil geführt sowie Ausbrüche und Sprengungen des Mauerwerks der R 3/01 bewirkt, die in ihrem äußersten westlichen Teil völlig auseinandergebrochen war (Abb. 8). Nach Abnahme loser Steinscharen und Verfestigung mit Zementmörtel wurden die noch erhaltenen unteren Bruchsteinlagen der R 3/01

Abb. 8: Die nach außen geneigte äußere Caveamauer M 3 und geschädigte Radialmauer R 3/01 im Bereich der nordwestlichen Kurve des Zuschauerraums. Blick aus Süden. Aufn. R. Barlovits

und R VIII bis auf ihre Oberkante mit Drainagekies verschüttet und damit bestmöglich konserviert.

Vor der konservatorischen Zuschüttung des desolaten Mauerwerks der Radialmauern R 3/01 und R VIII in der Nordwestkurve des Zuschauerraums mittels Drainagekies bzw. sandiger Erde mussten die infolge der Grabungsarbeiten in Mitleidenschaft gezogenen Drainagen in diesem Bereich erneuert werden. Unter Anbindung an das Drainagensystem 2007 im nordwestlichen Zuschauerraum²⁰ führen mehrere 0,6 m tief verlegte Drainagen das Oberflächenwasser zur westlichen Außenseite des Amphitheaters hin ab.

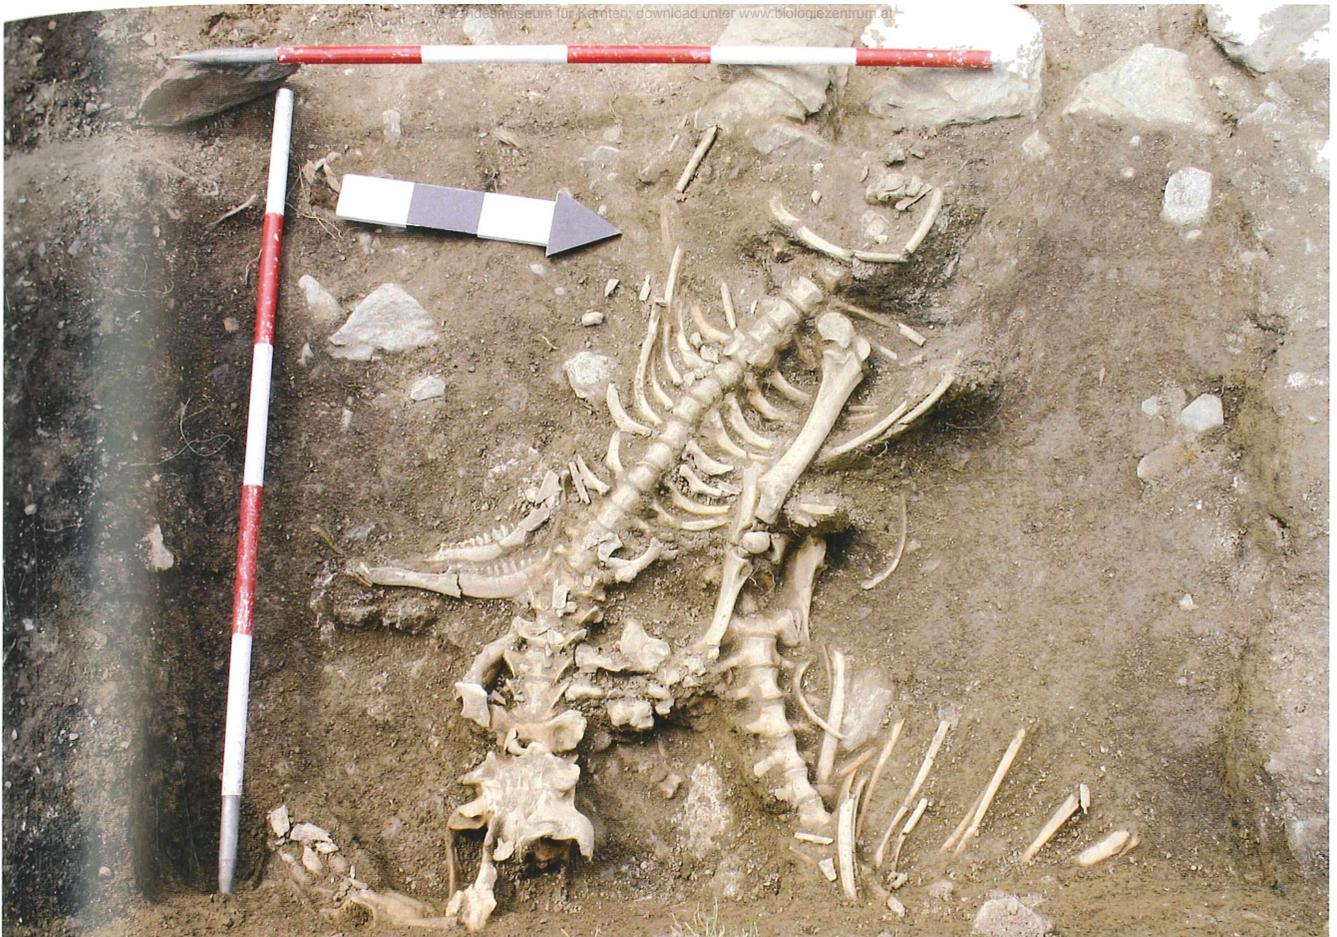
Abb. 9: West-Cavea. Längsschnitt Nord, Radialmauer R XIV und R XV. Fragmente von Tierskeletten in situ. Blick aus Westen. Aufn. R. Barlovits

feinkörnigem Sand verfüllten Grube fanden sich Schädel und Langknochen von mindestens drei Wildtieren in situ (Abb. 9). Dazu detailliert K. Gostenčnik in diesem Band, S. 181 ff. Zahlreiche Fragmente von Wandverputz sowohl auf als auch in der Brandschicht lassen sich als Reste beidseitig verputzter, infolge Brandeinwirkung verstürzter Holzwände deuten. Die Brandschicht erwies sich vor allem zwischen den Radialmauern R XIV bis R XVI als sehr fundreich. Vorwiegend konnten daraus (teils verbrannte) Fragmente grautoniger Krüge und Kannen sowie zahlreiche Henkelteile geborgen werden, die auf das Vorhandensein von Tabernen in diesem Bereich des Zuschauerraums schließen lassen.

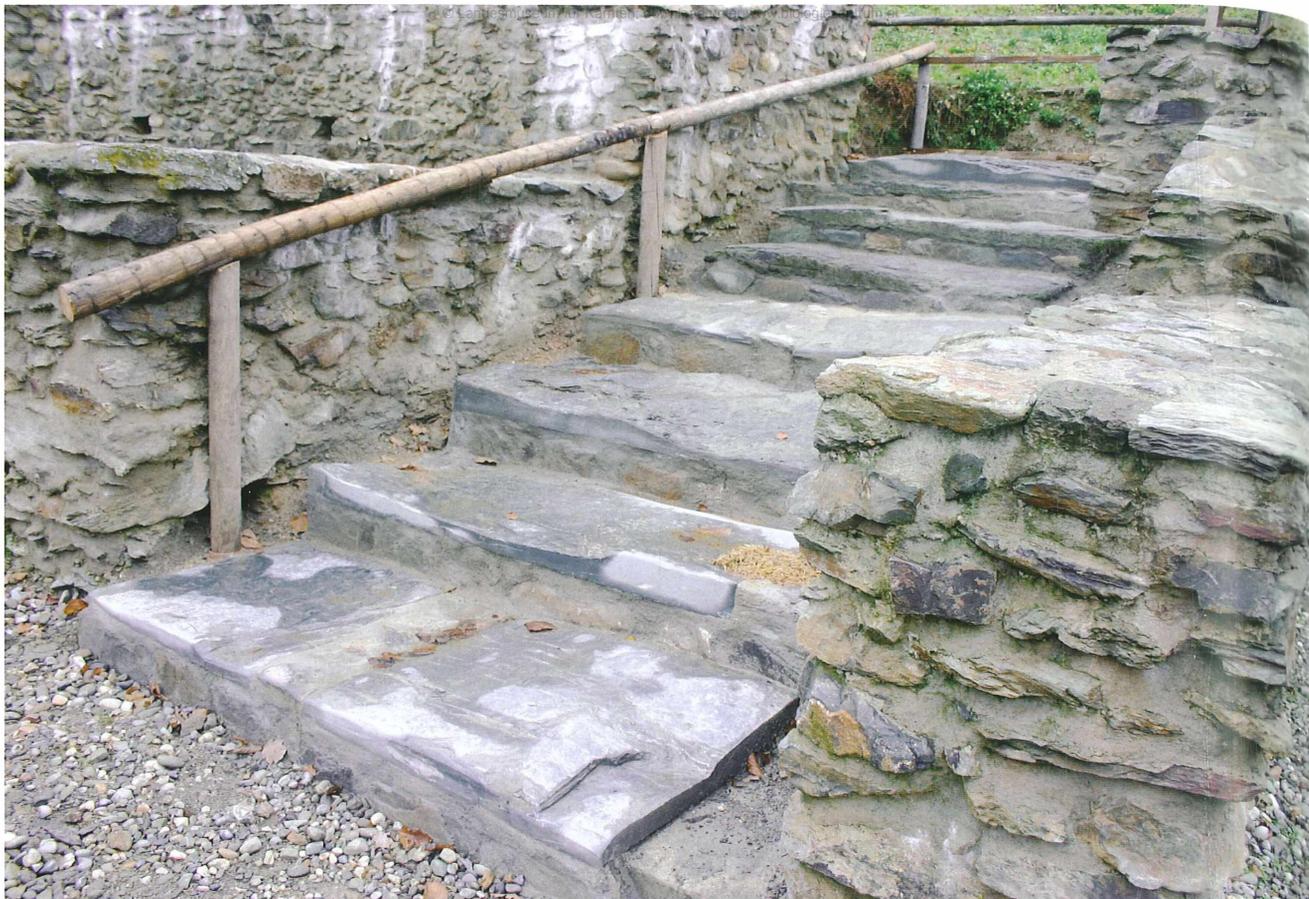
Abb. 10: Ost-Cavea. Seitlicher Zugang 4 in den östlichen Zuschauerraum. Blick aus Südwest. Aufn. R. Barlovits

Mittels Verlegung von 1,2 x 0,6 m großen Schieferplatten als Stufen im seitlichen Zugang 4 in den östlichen Zuschauerraum (Abb. 10) sind sämtliche im Originalbefund vorhandene Eingänge saniert. Ein 1,5 m langes und 0,4 m mächtiges Betonfundament festigt die unterste Stufe.

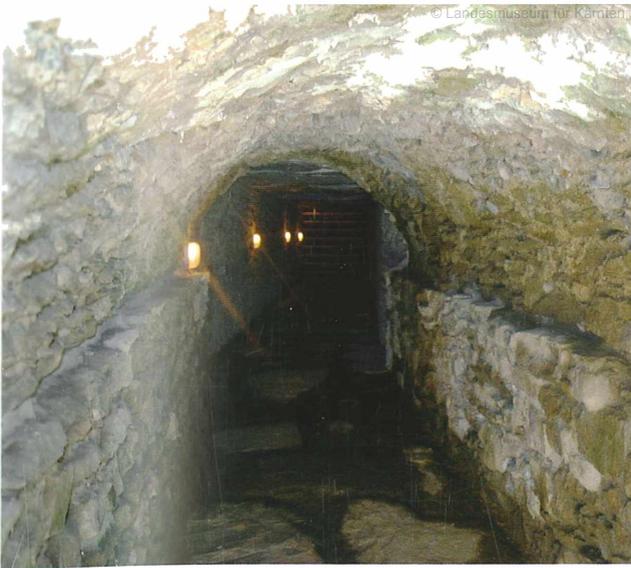
Abb. 11: West-Cavea. Blick in den modellhaft rekonstruierten Gladiatorengang in die Arena aus Westen. Aufn. R. Barlovits

Die Verlegung von Starkstromleitungen in festen Leitungsrohren in der Arena ermöglicht die Beleuchtung des Gladiatorenzugangs mit Feuchtlampen und bietet Anschlussmöglichkeiten für die Stromversorgung künftiger Veranstaltungen (Abb. 11).

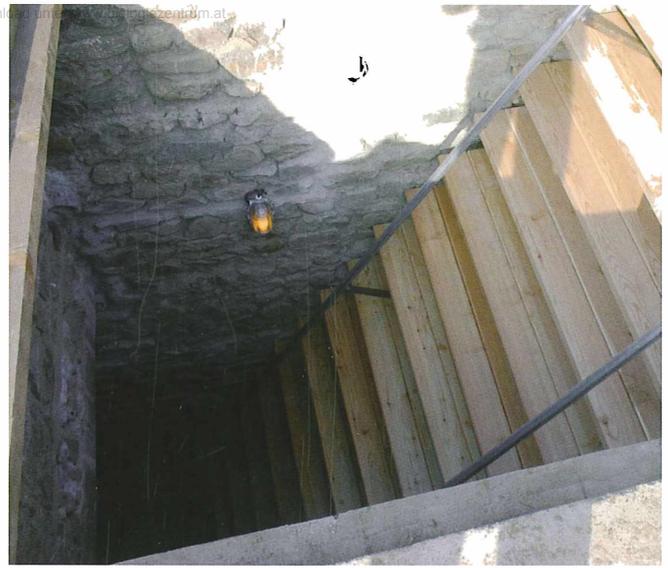
Abb. 12: Stiegenaufgang aus dem unterirdischen Gladiatorengang in die Arena. Blick aus Süden. Aufn. R. Barlovits

Eine in den Aufgangsschacht in die Arena eingestellte bzw. in den rekonstruierten Mauerkronen der Seitenwangen fixierte 1,6 m breite Treppenkonstruktion aus lackierten Formrohren und Winkeleisen als Auflager für Trittbretter aus Lärchenholz (Br.: 0,26 m) ermöglicht Besuchern den Aufstieg in die Mitte der Arena (Abb. 12), von wo aus sie über einen provisorisch angelegten Schottersteg in das 2006 modellhaft rekonstruierte Heiligtum der Nemesis im Ostscheitel der Anlage geführt werden. Die in Anlehnung an antike Maße gestaltete Stiege weist eine Steigung von 35° auf. Für die fachkundige Anfertigung und engagierte Arbeit gebührt Herrn Wilhelm Jandl/LMK größtmöglicher Dank.

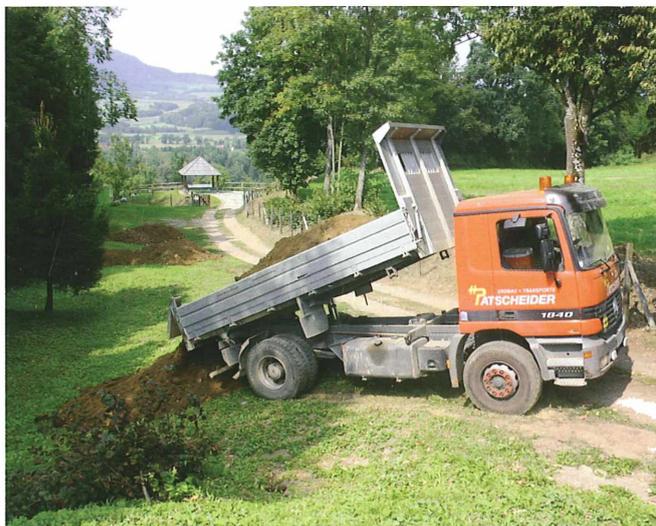
Abb. 13: Geländeplanierungen im Bereich des Zugangsweges zum Amphitheater Virunum. Aufn. R. Barlovits

verbliebener Rest des Baugrubenaushubs fand im Zuge von Anplanierungen des Geländes im Bereich des mittleren Zugangsweges zum Amphitheater Verwendung (Abb. 13).
